2013年台風26号による伊豆大島の斜面災害（速報）

Landslide disaster of Izu-Oshima Island by typhoon No. 26 in 2013

櫻井正明 Masaaki SAKURAI / 関東支部災害調査団 Disaster Research Team of Kanto Branch

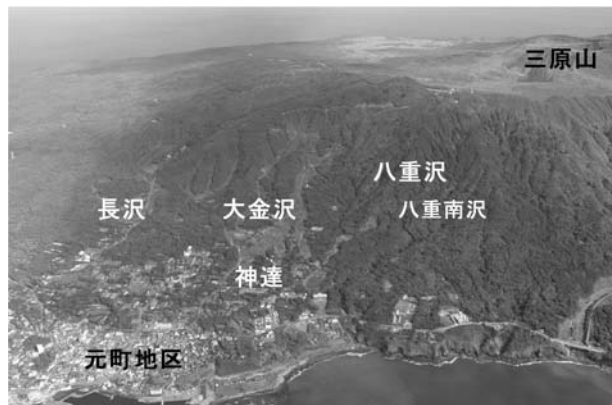
伊豆大島は、東京から120km離れた太平洋上の火山島であり、行政上は東京都大島町に属する。伊豆大島の西面には、元町港、大島町役場等が所在する元町地区がある（写真-1）。台風26号による豪雨では、元町地区背後の外輪山斜面を開析する長沢・大金沢・八重沢・八重南沢において、表層崩壊が多発し、崩壊土砂は土石流（広義）となって流下した。そのため、大金沢下流の神達付近を中心に死者35名、行方不明者4名、住家全壊

写真-1 元町地区付近の全景（写真提供：林野庁）

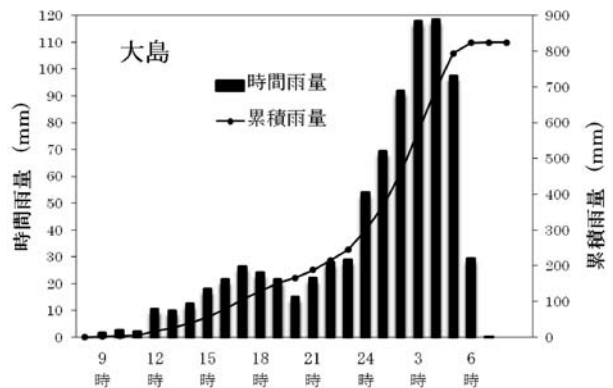
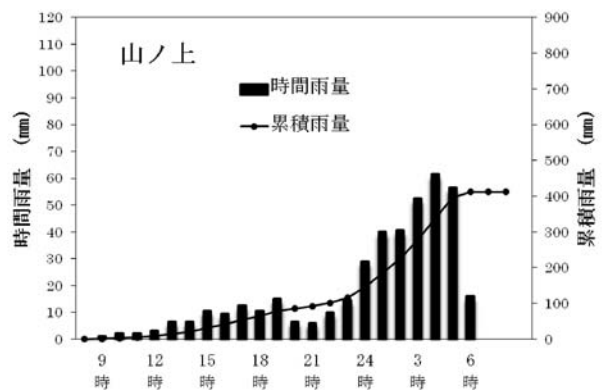
北に4kmほど離れた気象観測所「山ノ上」では24時間雨量が412mmであり（最大時間雨量61.5mm）、元町地区周辺の狭い範囲に猛烈な雨が降ったとみられる（図-1）。

図-1 伊豆大島の気象観測所の雨量（平成25年11月15日8：00～11月16日8：00）

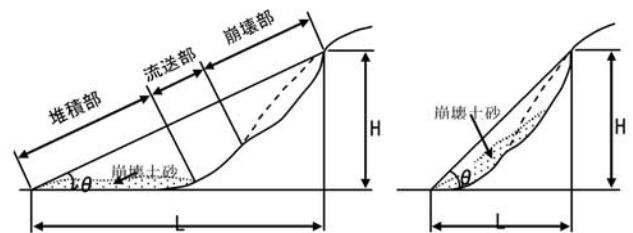
斜面災害を起こした表層崩壊地を観察すると、崩壊部と流送部に区分できる(図-2)。斜面が崩落した崩壊部は、傾斜30-40度、長さ10-30m、崩壊深0.3-1.0mであり、多くが遷急線付近から崩落している(写真-2,3)。崩壊深は樹木の根系が届く範囲であることから、すべり面にせん断された樹木の根が残っているところもみられる(写真-4)。すべり面には、灰褐色火山灰(細粒、最近の研究ではレスと考えられている⁹⁾)が露出しているところが多く、上層は黒色火山灰である。上層の黒色火山灰は、径0.2mm程度の火山砂がゆるく堆積した層であり、豪雨時には、比較的硬度の高い下層の灰褐色火山灰が難透水層となったと考えられる。すべり面には、スコリア丘・溶岩等は露出しておらず、地表を覆う火山灰層内にすべり面が生じて崩落している。また、流送部では、崩壊土砂が侵食しながら流下しているが(写真-5)、植生が残っている部分もみられ、侵食は表層にとどまっている。なお、昭和61年噴火時の火口直下から崩壊した長沢の崩壊地は、頭部に厚さ2m程度のスコリア堆積物をのせており、例外的に頭部の崩

図-2 表層崩壊地の形態

今回の表層崩壊地は流送部を持っている形態(左)であるが、崩壊土砂はほとんどが流出している。

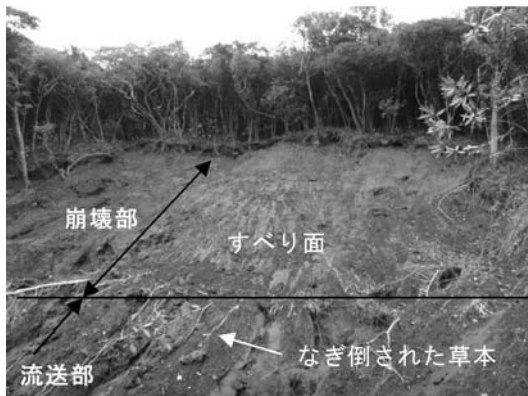
写真-2 表層崩壊地の崩壊部の状況

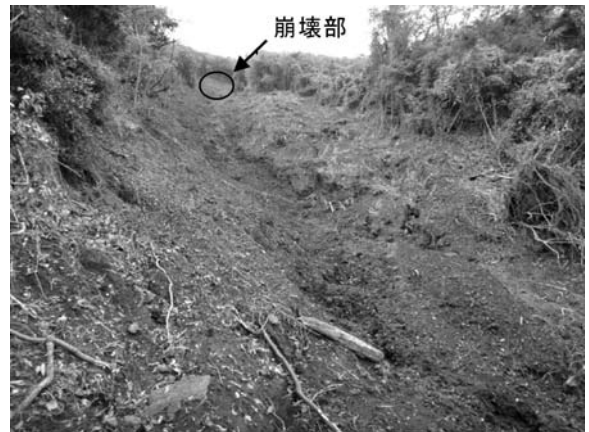
写真-5 表層崩壊地の流送部の状況

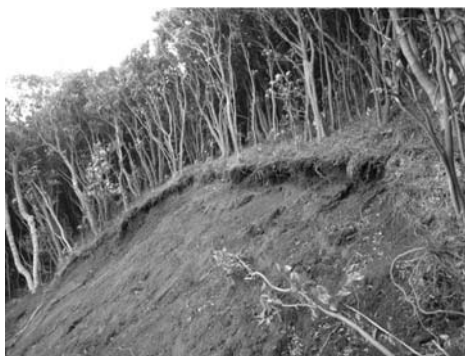
写真-3 表層崩壊地の頭部（遷急線付近から崩壊）

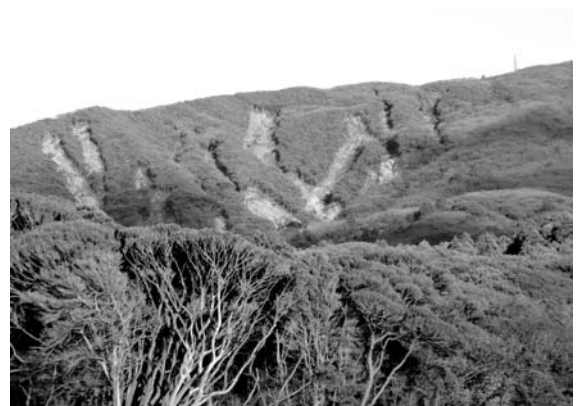
侵食谷が発達している八重沢・八重南沢等では、谷源頭の凹地形(0字谷)を崩壊部とし崩壊土砂が流下した表層崩壊地が多い(写真-6)。これに対して、谷の発達が悪い大金沢では、上流が比較的平滑な斜面となっていることから、多発した表層崩壊地(崩壊部~流送部)が連続して広大な裸地が出現した(写真-7)。

写真-6 八重南沢上流の表層崩壊（野増集落から遠望）

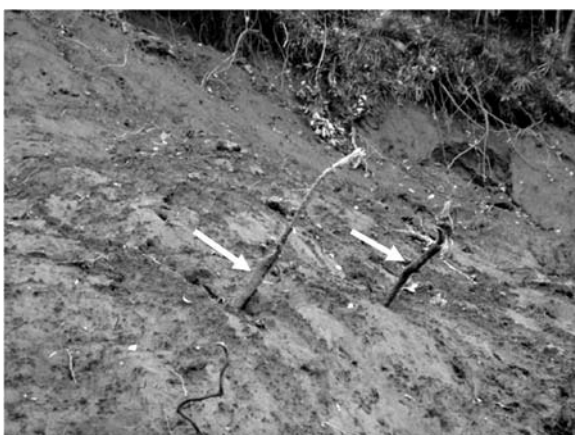
写真-4 せん断された樹木の根（崩壊部）

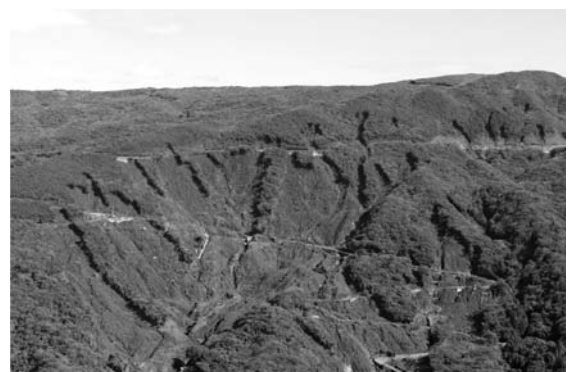
写真-7 大金沢の表層崩壊（写真提供：林野庁）

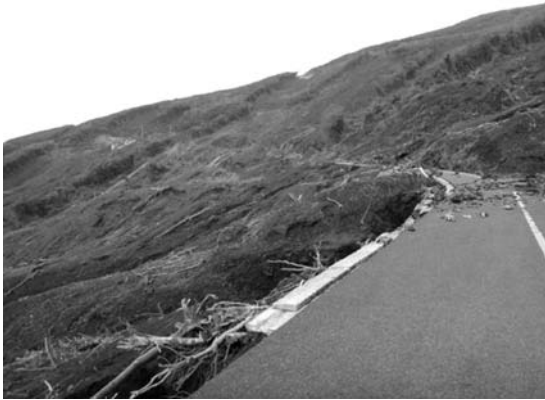
表層崩壊の崩壊土砂は、表層を侵食して、土砂や樹木を巻き込みながら土石流化して流下した。大金沢では、道路(町道)が横断しているが、大部分が流失せずに残っている状態である(写真-8)。土石流は、侵食谷が発達している八重沢等では谷沿いに流下したが(写真-9)、大金沢では、地形的な束縛がないことから、溶岩流が流れた斜面を広がりながら流下し、神達付近を中心として人的被害を引き起こした(写真-10)。さらに、流出土砂・流木は、流路をつたって元町地区中心部に広がり海岸まで到達した。

写真-8 大金沢を横断する道路の状況

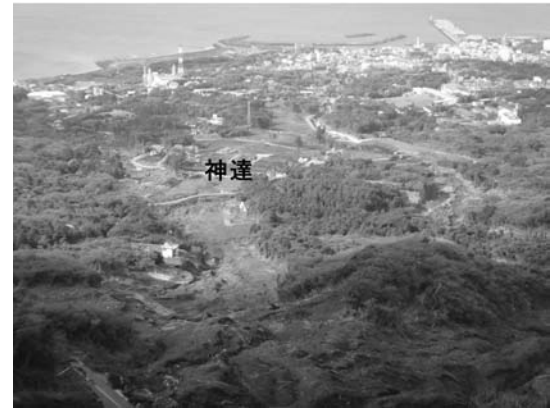
写真-10 大金沢下流の状況

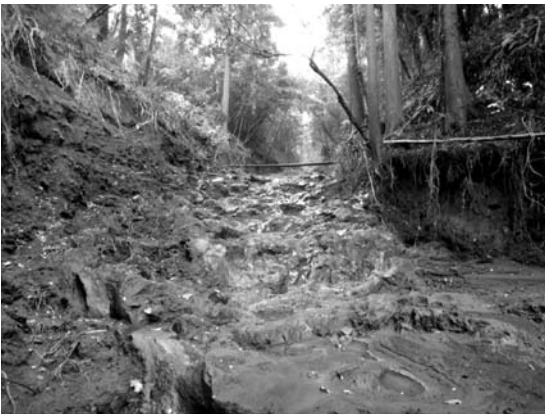
写真-9 溶岩が露出した八重沢の状況

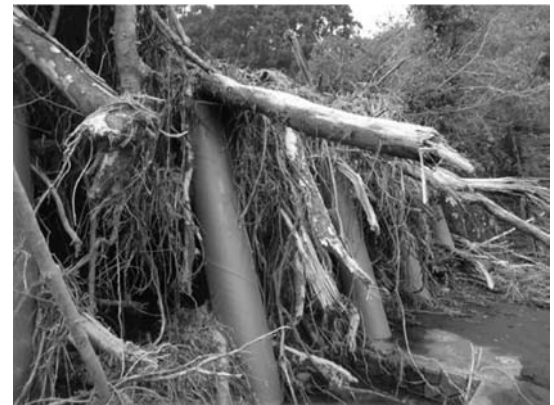
伊豆大島では、昭和61年の噴火をうけて、平成2年度から泥流・溶岩流対策が積極的に進められており、元町地区では、長沢・大金沢右支線・大金沢・八重沢の4箇所、スリットダムと遊砂地を組み合わせた堆積工が施工されていた。これらの砂防施設は、多くの土砂や流木を捕

捉しており、有効に機能していた（写真-11）。今回の神達周辺の被害は、砂防施設のすき間をついた形で発生しているが、砂防施設群が未整備の状態であれば、さらに被害が拡大していたと考えられる。なお、下流の砂防施設の堆積物に、大径の石礫はほとんどみられないことから、流下した土石流は、泥流型とみられる。

写真-11 流木を捕捉したスリットダム
