2010年7月庄原市土砂災害 四学会(地すべり、土木、地盤工学、砂防) 合同調査概要速報

調査日:2010年8月19~20日

(社)日本地すべり学会参加メンバー 福岡 浩(京都大学防災研究所) 向井信之・星野由典(建設技術研究所) 池田 学(エイト日本技術開発)

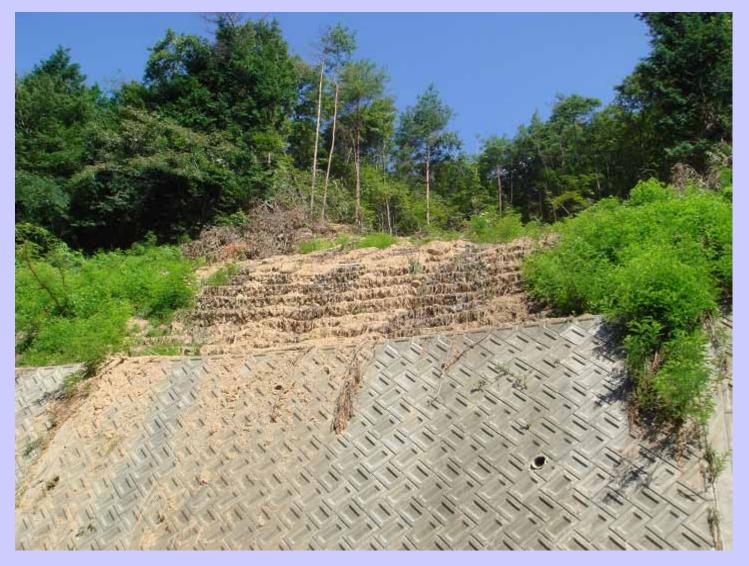
県道中迫川北線(大戸~先大戸)の北側法面表層土砂の流出状況.砂分が卓越.

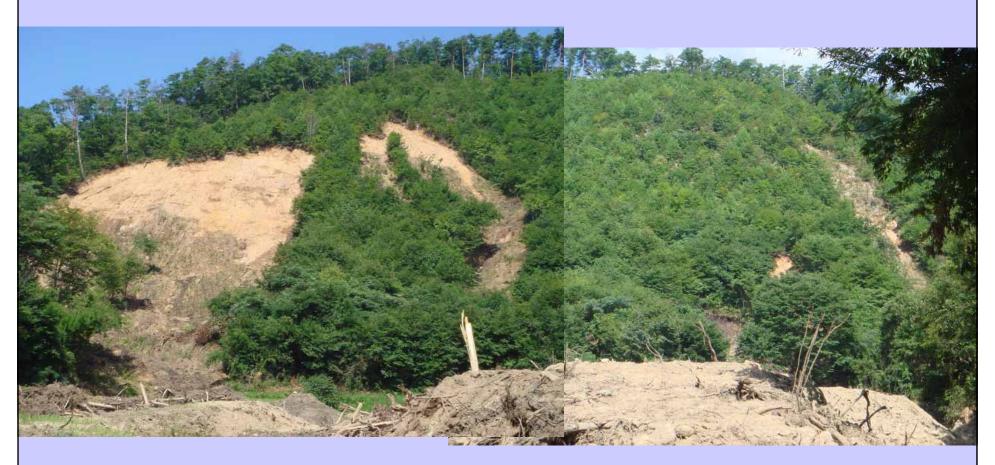
大戸川(先大戸)の状況 斜面下側の流失により,上部の表層1m程度が 滑動したよう見える.右側に未攪乱の馬蹄形状.

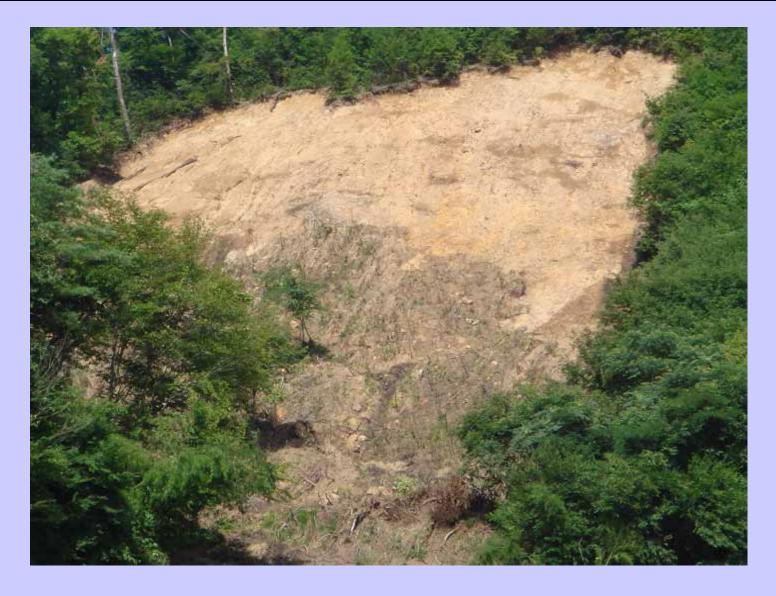
大戸川(先大戸)の状況: 斜面下側の流失により, 上部の表層1m程度が滑動したよう見える.

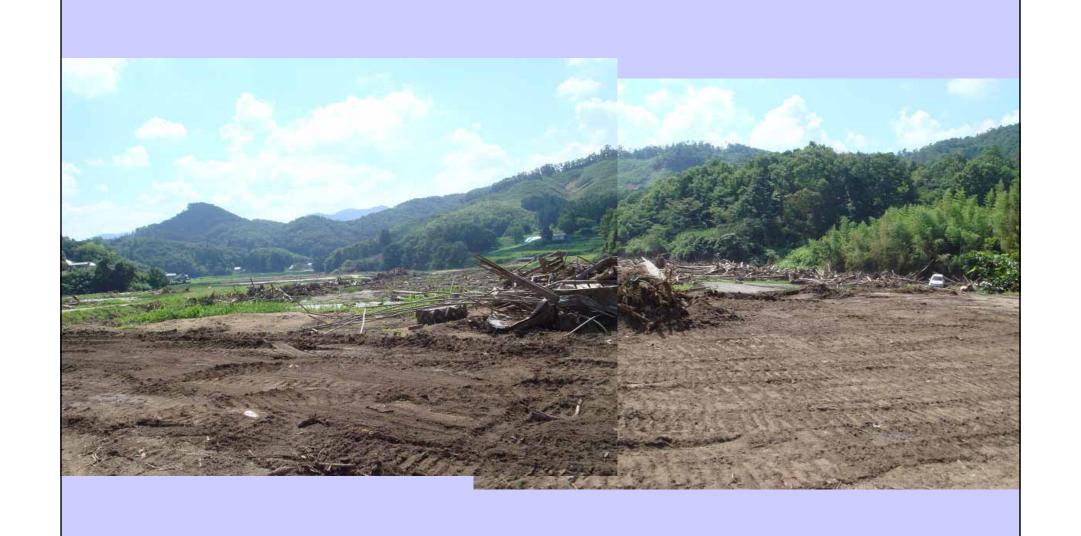
先大戸地区の状況.耕作地上に土砂、流木が広範囲に堆積する.流された乗用車もみられる.

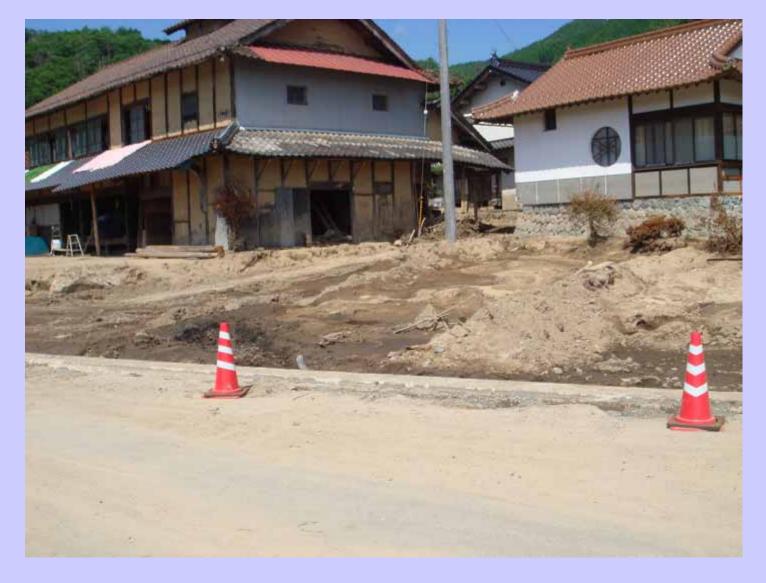
先大戸の集落.下流側背面にあたる石垣で1m,側面の土塀で1.5m程度の土砂堆積の痕跡が残る.

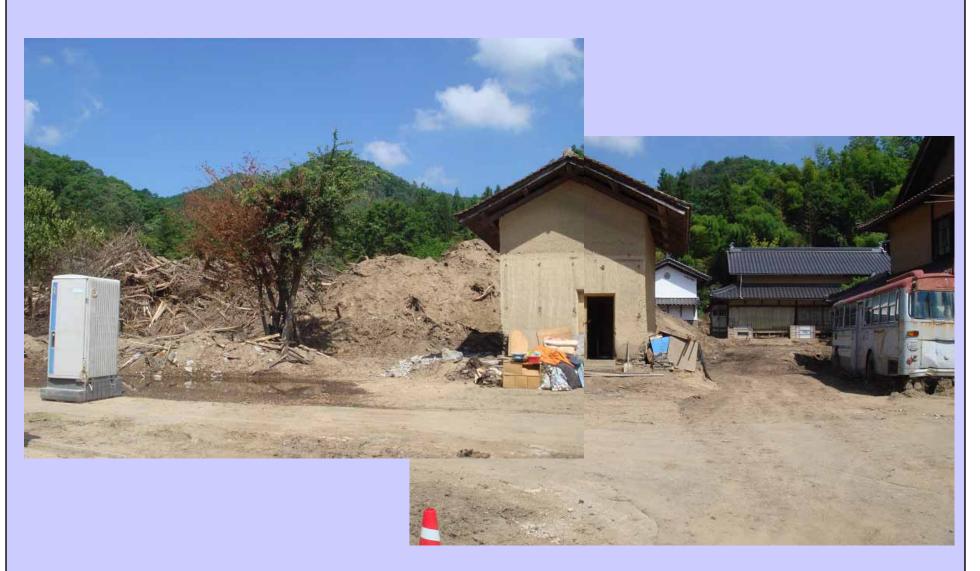
先大戸の集落.住宅敷地内の土砂は概ね除去されているが、周囲には高さ約2mの土砂が残置される.

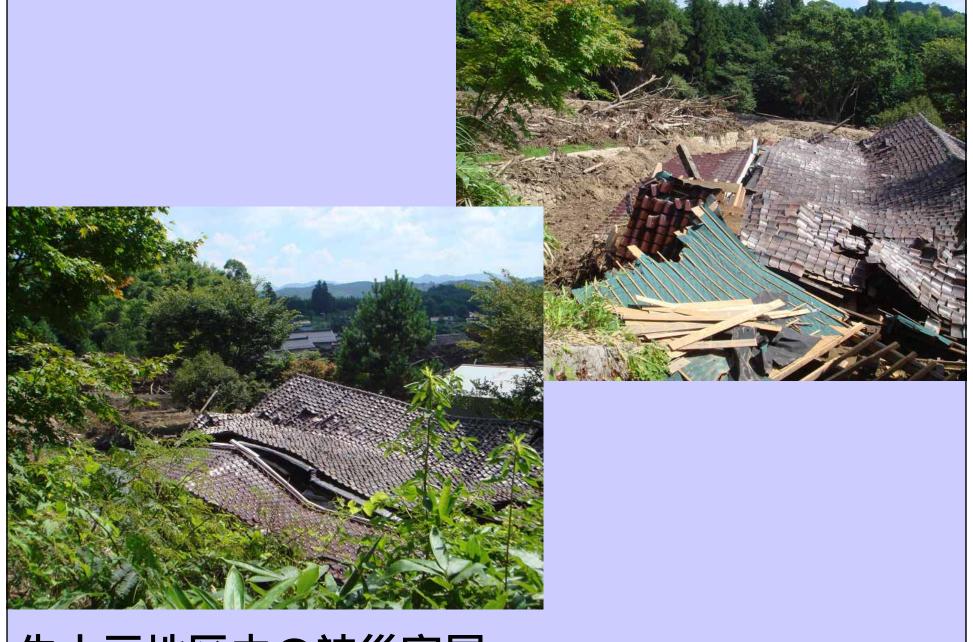
先大戸地区内の被災家屋.

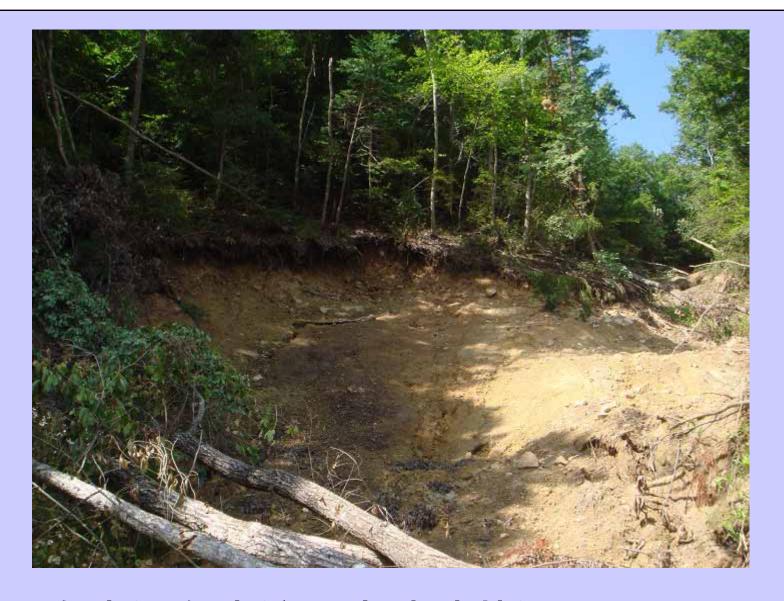
大戸川右支渓左支流の崩壊地状況. 表層約0.5~1mが流失.

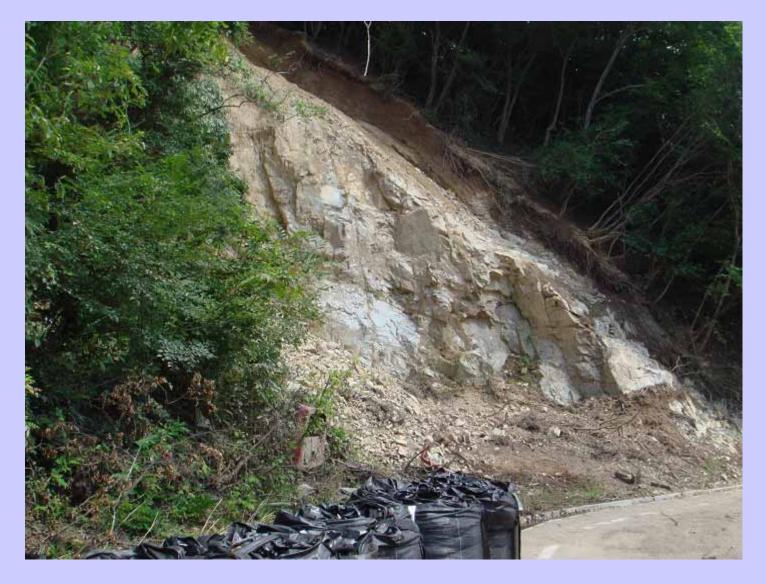
先大戸地区の路頭.土壌は約0.5m.風化流紋岩は ハンマー打撃で金属音.

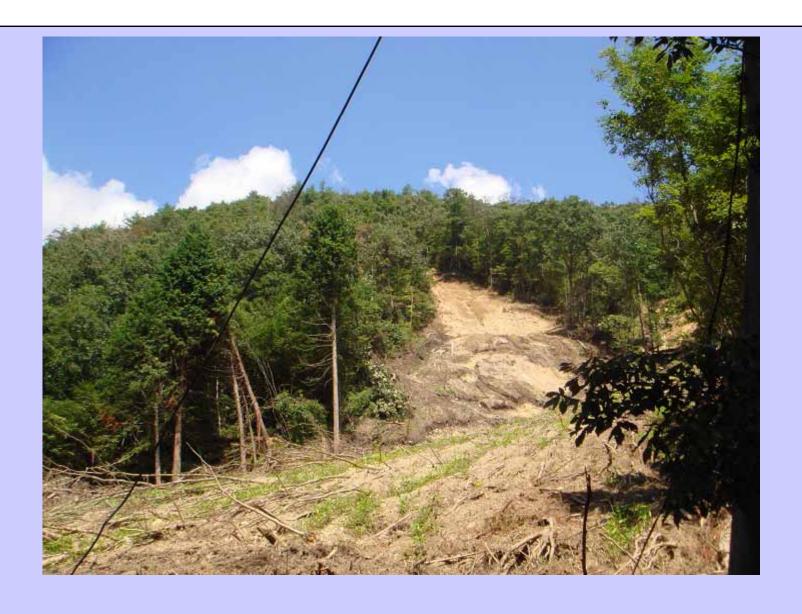
県道中迫川北線(先大戸~篠堂)の北側の谷の状況 谷側面の表層崩壊跡.

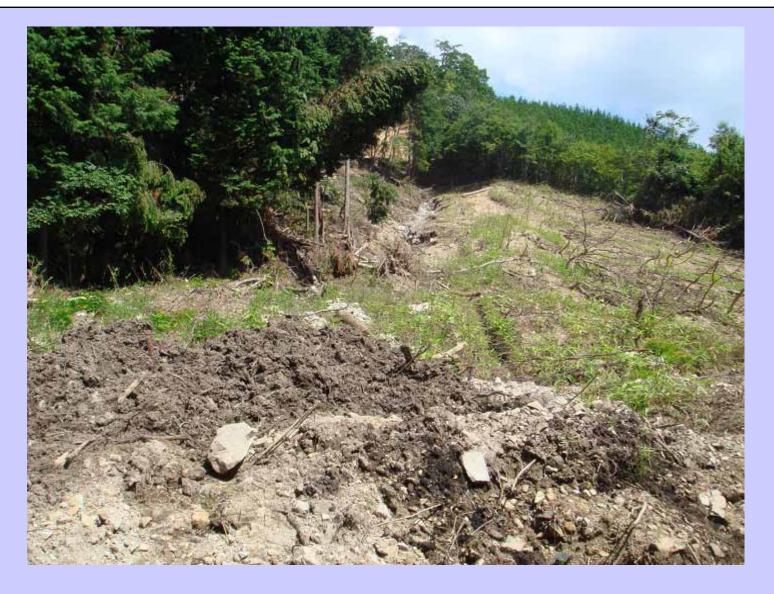
県道中迫川北線(先大戸~篠堂)の北側法面の状況 奥に表層崩壊が見られるが、道路脇法面に変状はない.

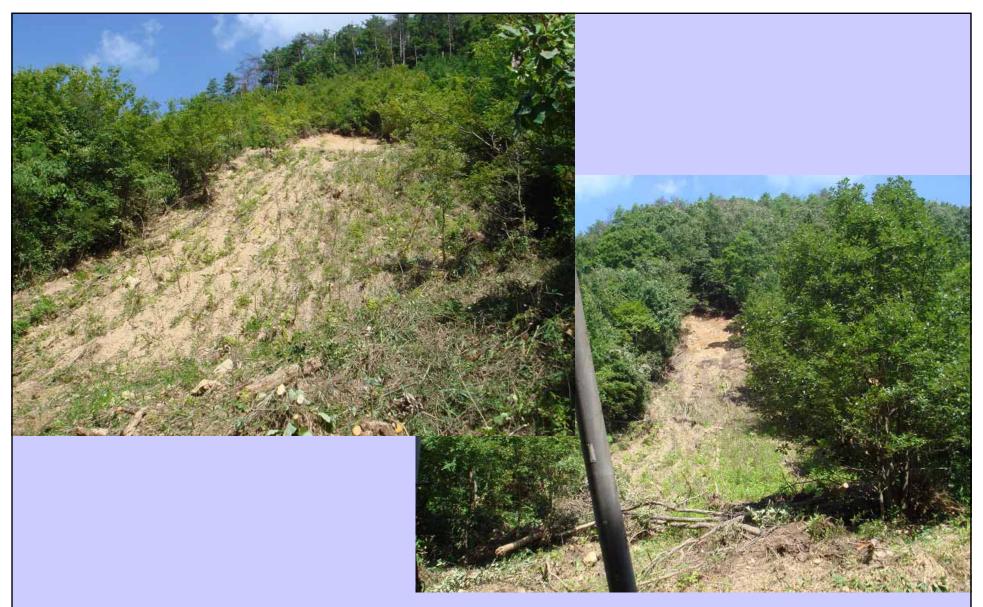
県道中迫川北線(先大戸~篠堂)の北側斜面の状況 谷地形でないところにも、ご〈小規模の崩壊が見られる.

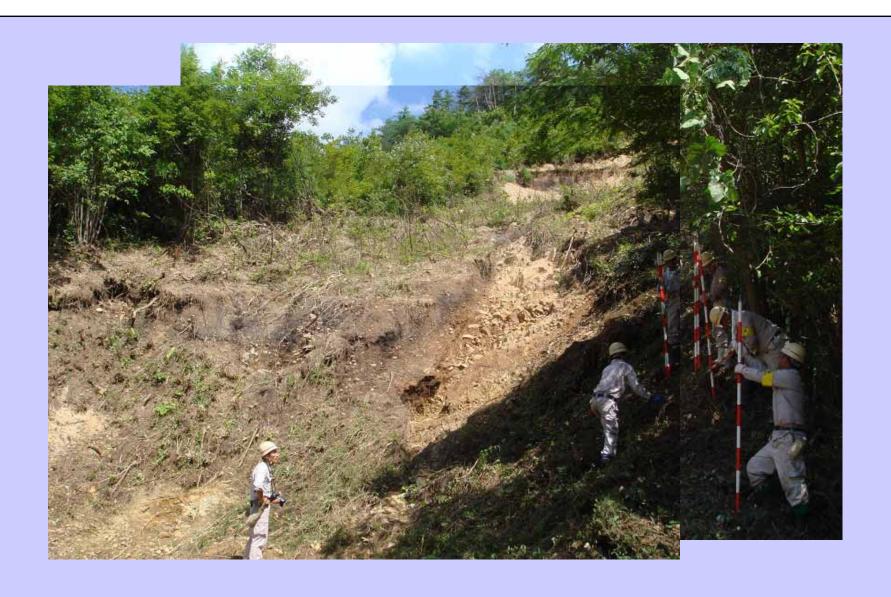
県道中迫川北線(先大戸~篠堂)の北側法面. 奥に表層崩壊が見られるが、道路横の不安定形状の法面に変状はない

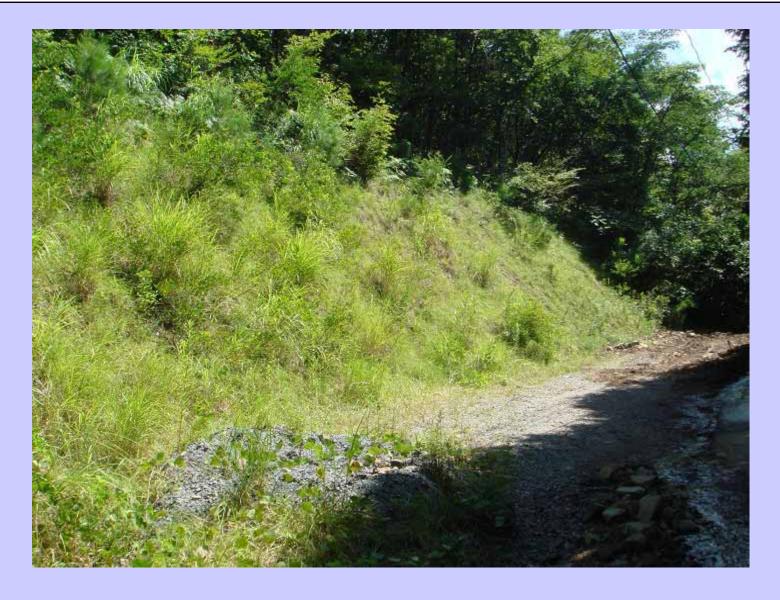
県道中迫川北線(先大戸~篠堂)の北側の切土法面 急勾配,草本類の被覆だが、変状はない.

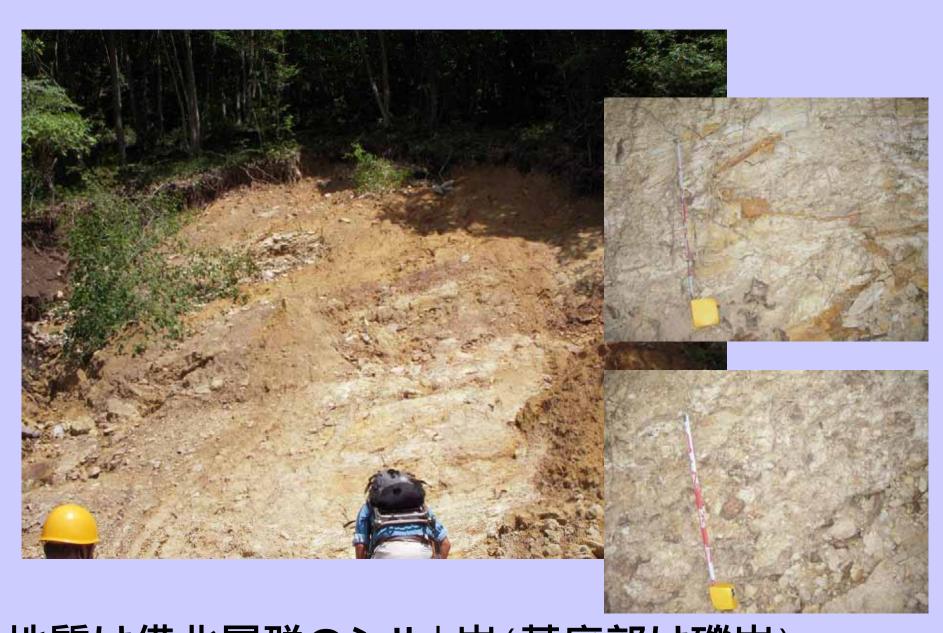
地質は備北層群のシルト岩(基底部は礫岩)

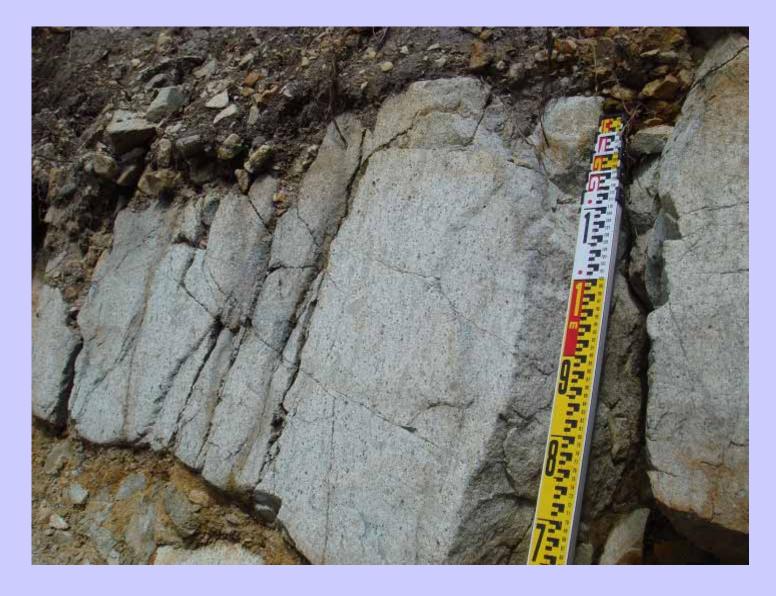
篠堂川右支渓下流の河岸に見られた、数十cmの表土下の塊状の未風化流紋岩.下部は風化が進行.

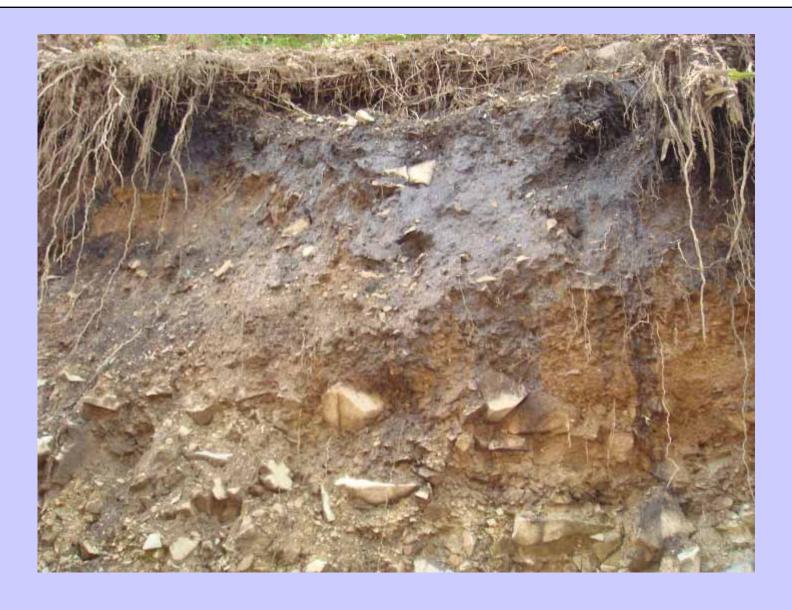
篠堂川右支渓下流の河岸状況.旧土石流堆積物の 亜角礫を含む層が複数観察される.

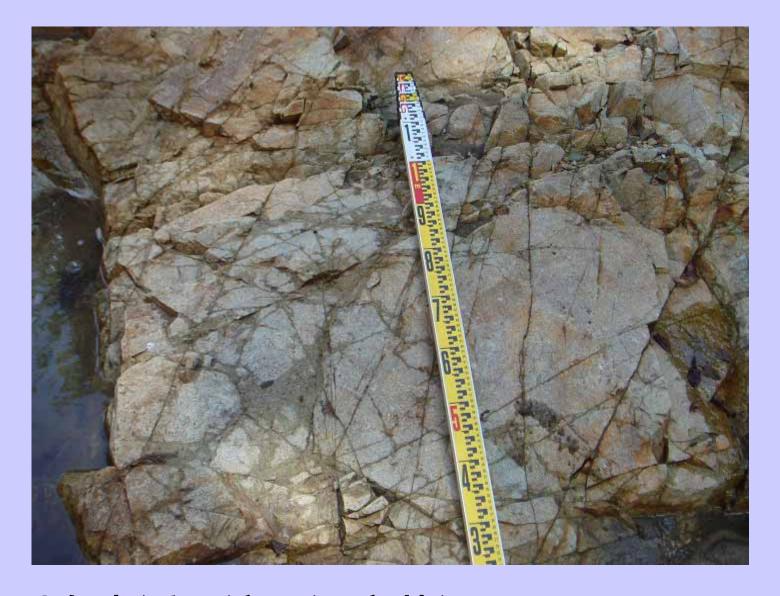
篠堂川右支渓下流の河床状況 河床に密着した割れ目の多い岩が露出.

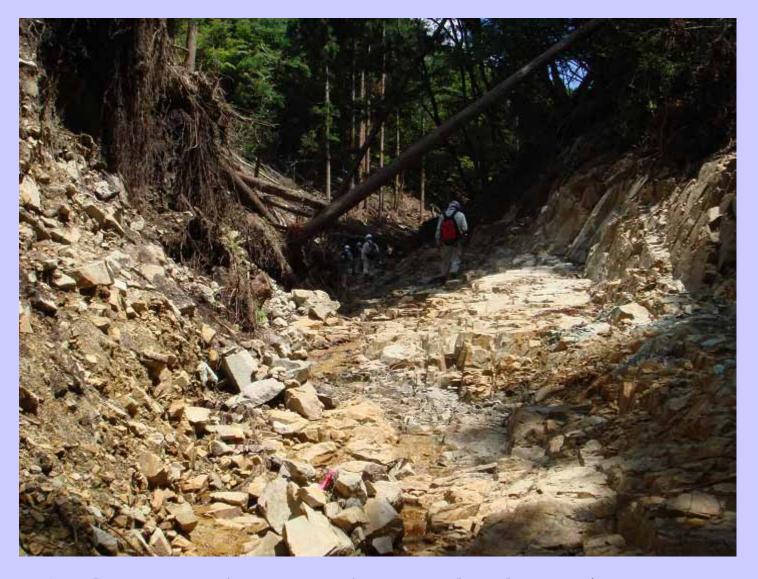
篠堂川右支渓下流の河床·河岸状況.割れ目の多い 風化岩が露出.一部で土砂を介在する.

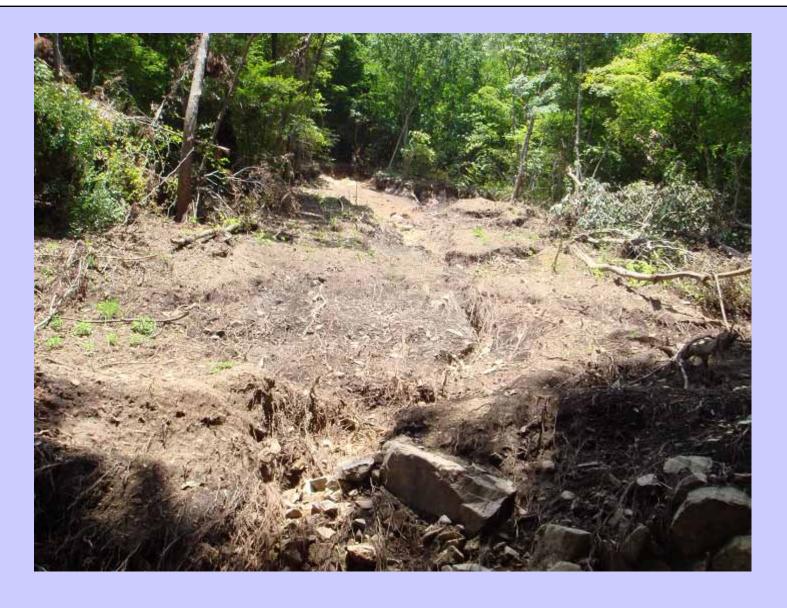
篠堂川右支渓中流の左岸斜面の状況 薄い表土が流出.

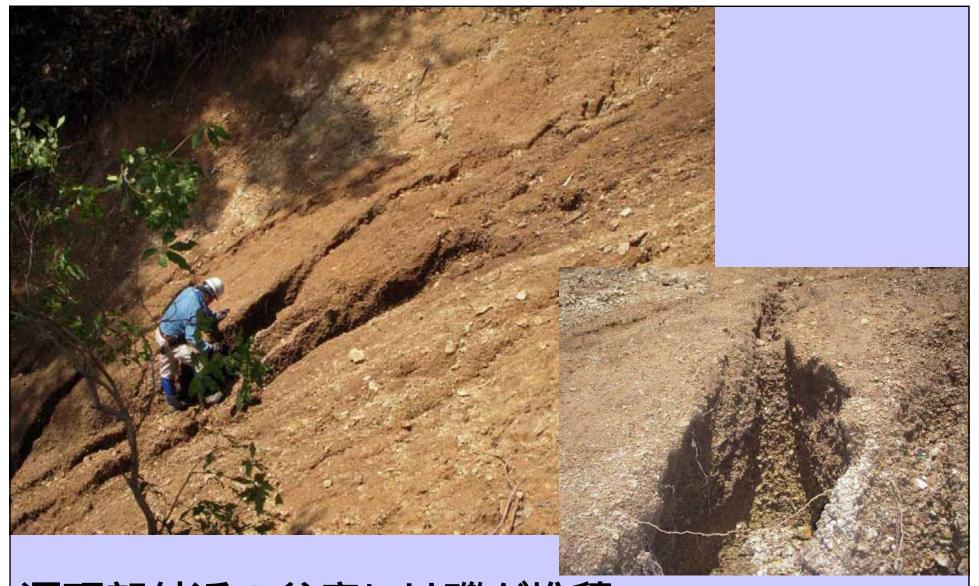
源頭部付近の谷底には礫が堆積 礫と基盤岩(流紋岩)との境界より湧水が滲んでいる

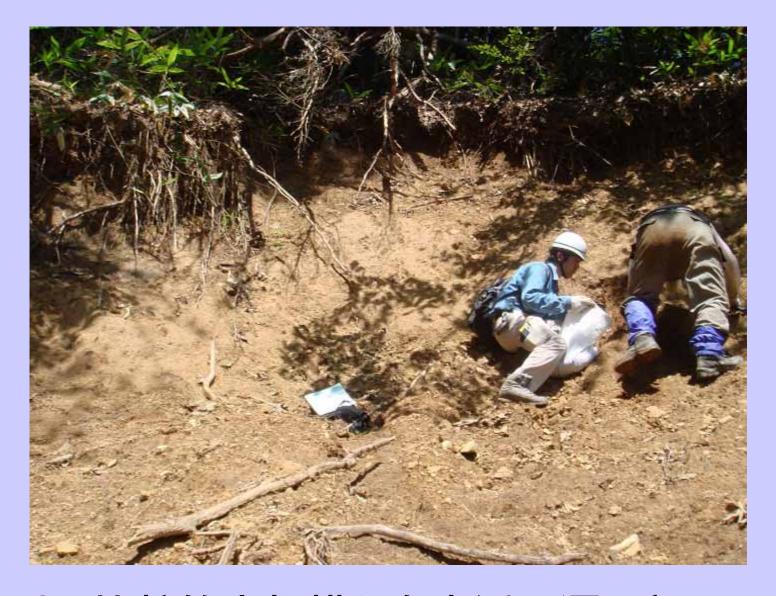
篠堂川の比較的大規模な右支渓の源頭部 滑落崖直下の試料採取作業.

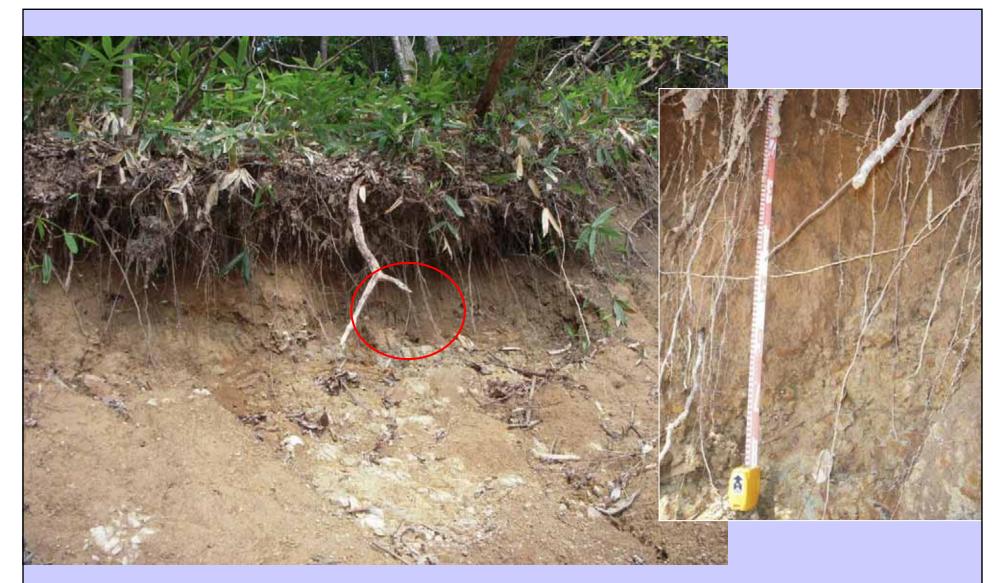
滑落崖の状況 赤円箇所で試料を採取し、残渣物を調べた

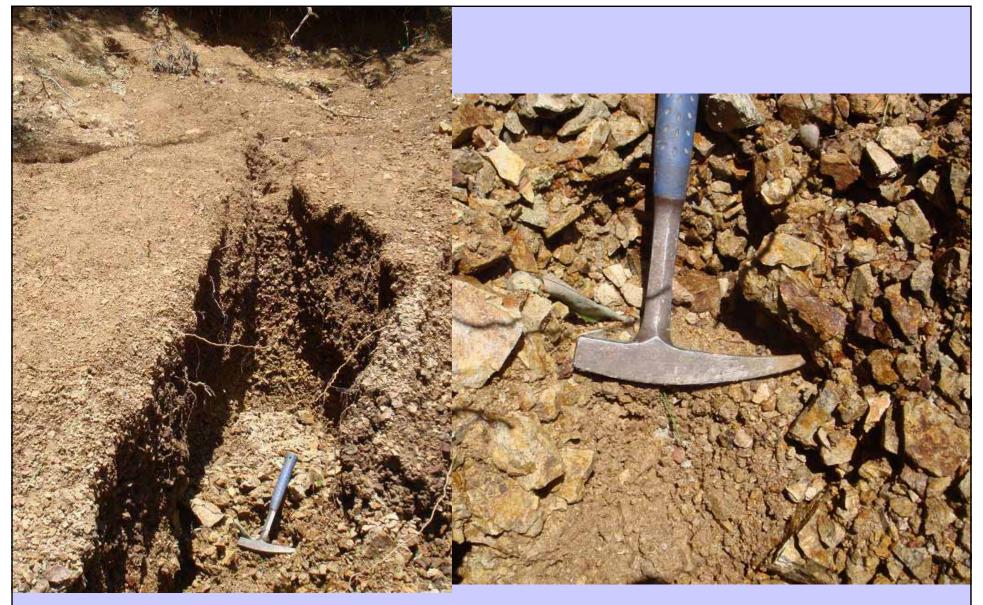
篠堂川の比較的大規模な右支渓の源頭部 滑落崖直下の浸出位置.割れ目の多い風化岩.

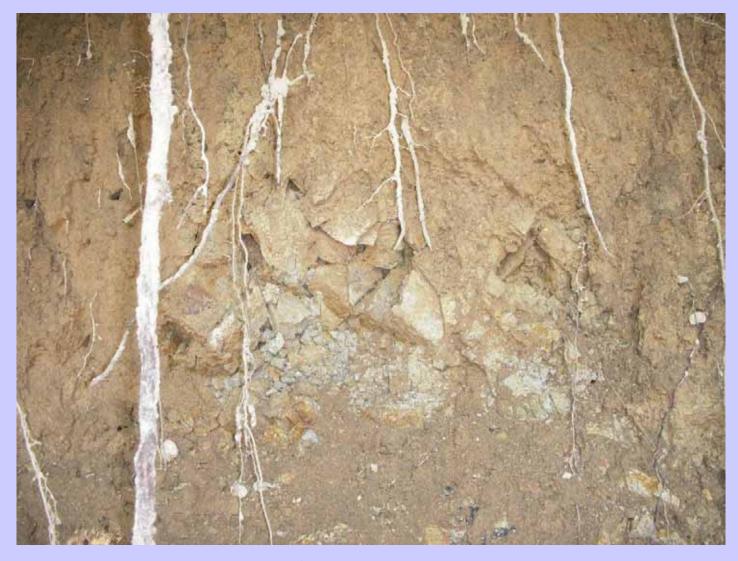
岩盤上面にみられる、亀裂質流紋岩~礫

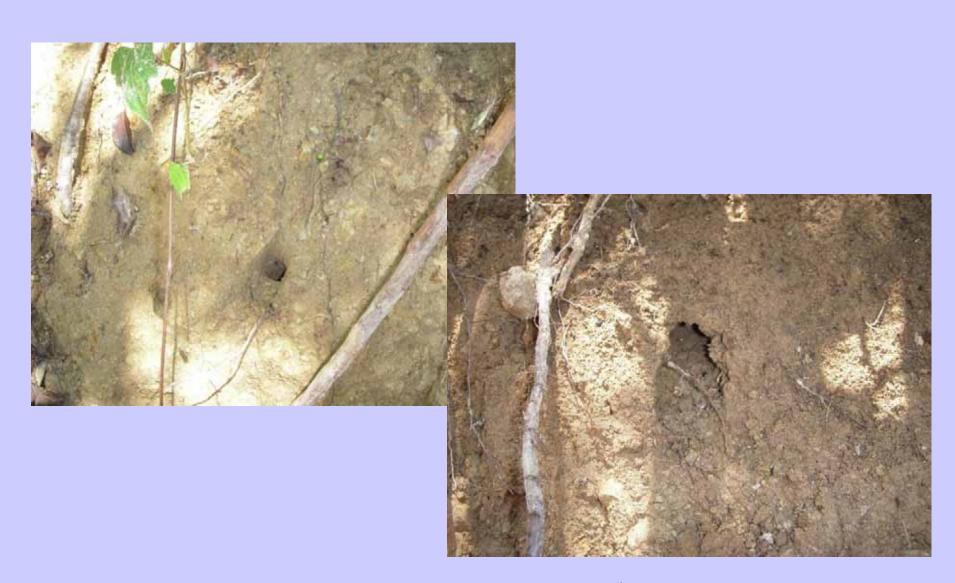
滑落崖には、直径2cm程度の穴が所々みられる (方向バラバラ)

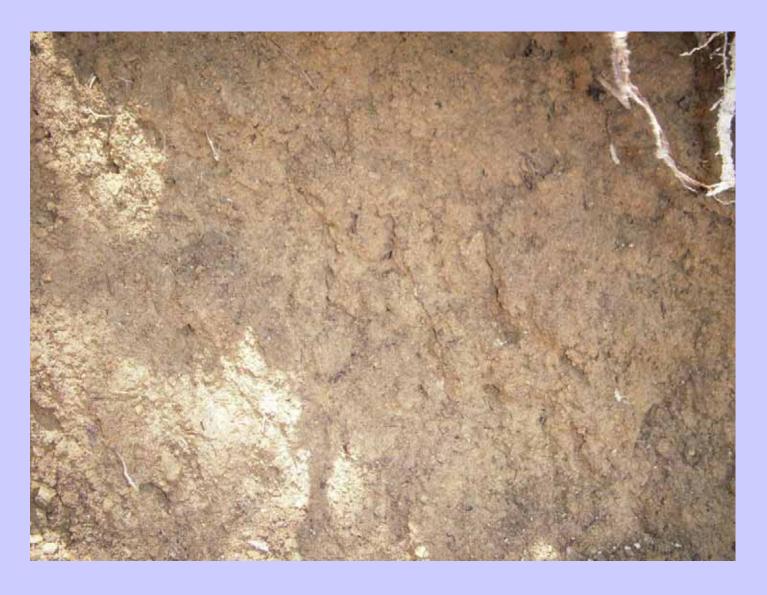
直径1mm程度の小さな穴も多数みられる

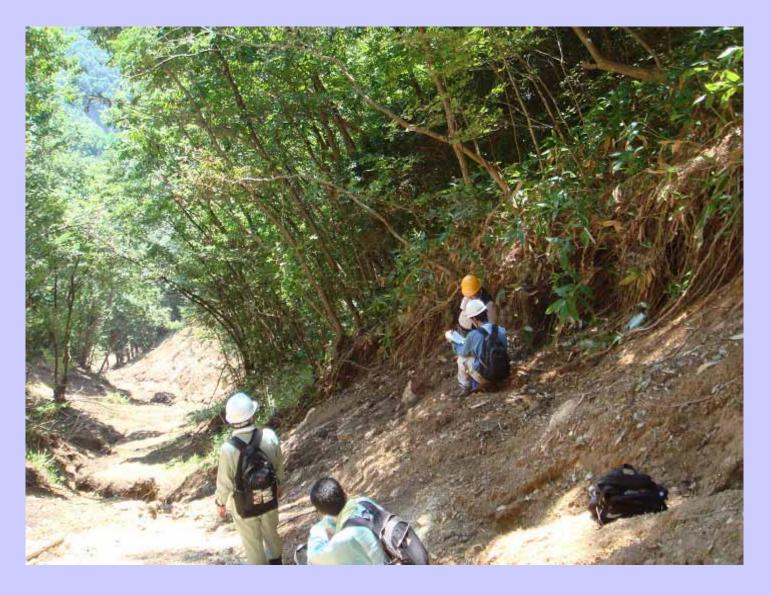
篠堂川の比較的大規模な右支渓の源頭部から下流 を見たところ。 渓岸侵食の状況.

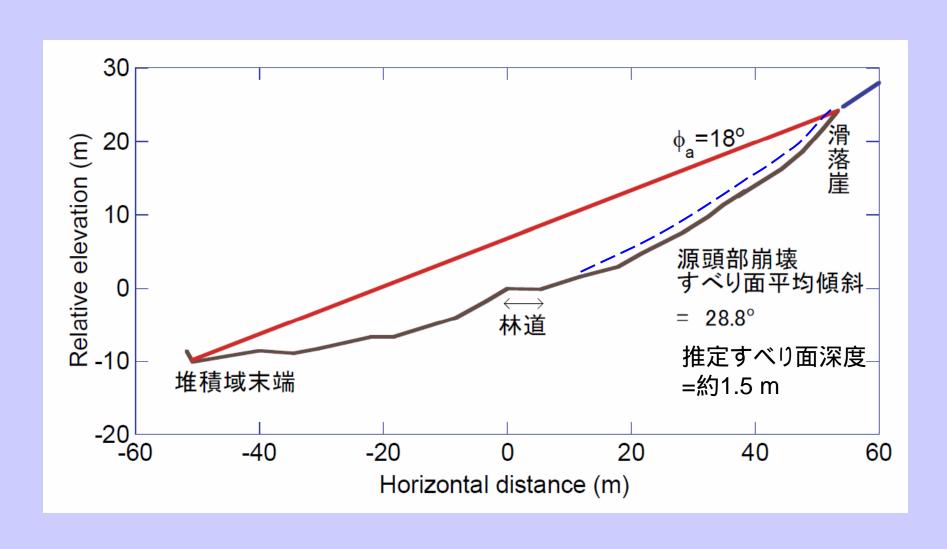
篠堂川支渓 崩壊面の状況 崩壊深さは約1.5m

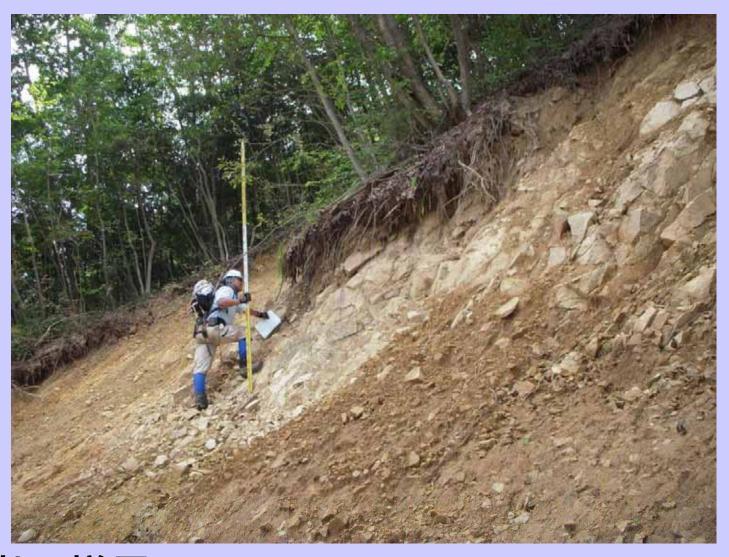
滑落崖の様子 亀裂が発達する流紋岩が露出している

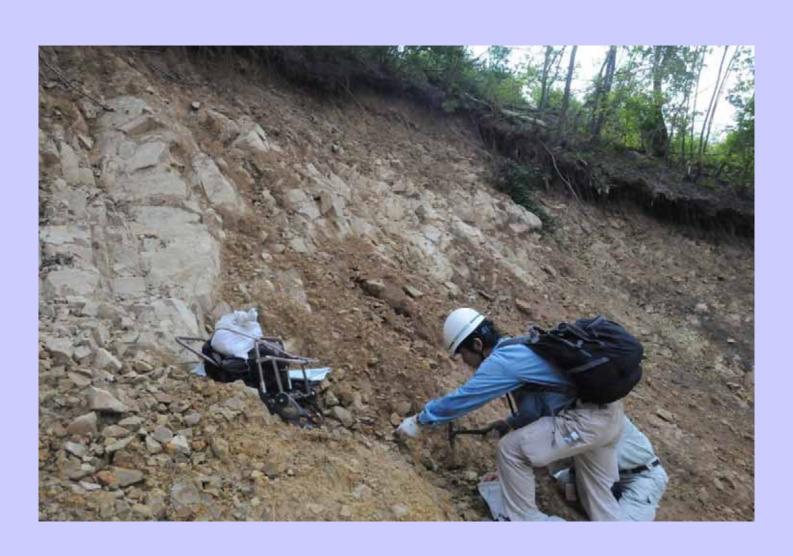
側方崖の様子 高さ約1m 表層は黒ボクに覆われている

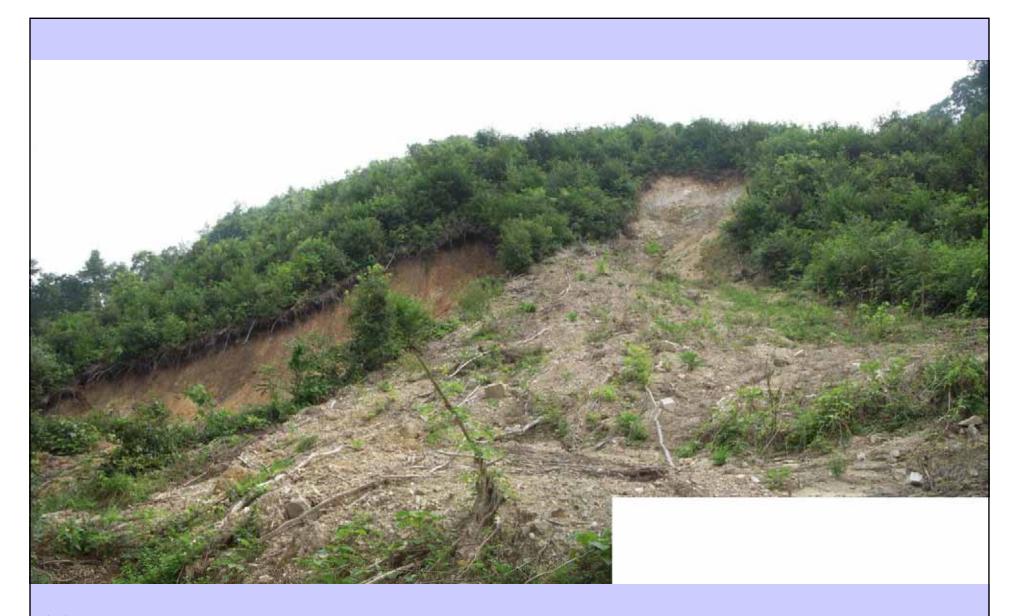
篠堂川支渓右岸斜面 崩壊斜面の状況

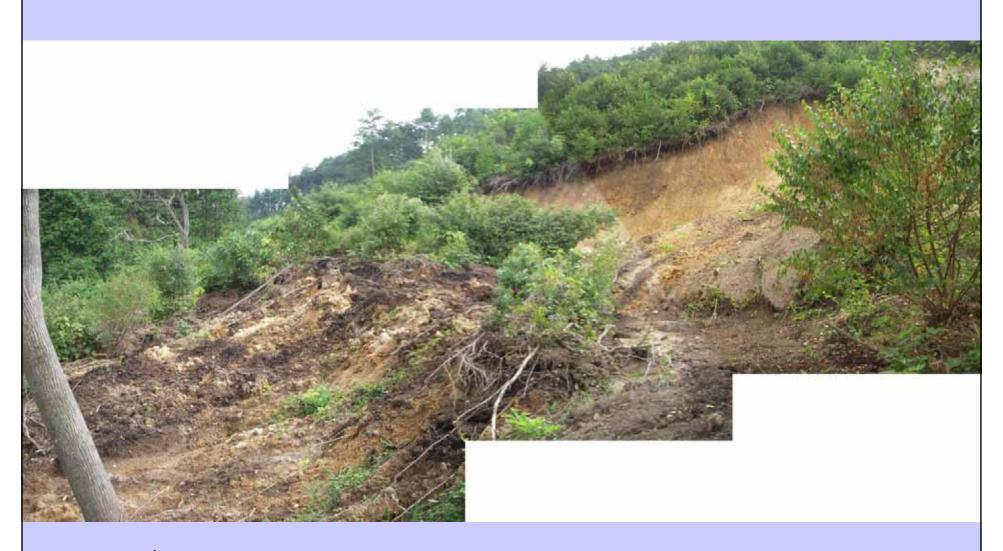
崩土がゆっくりと移動? 林道を横断している

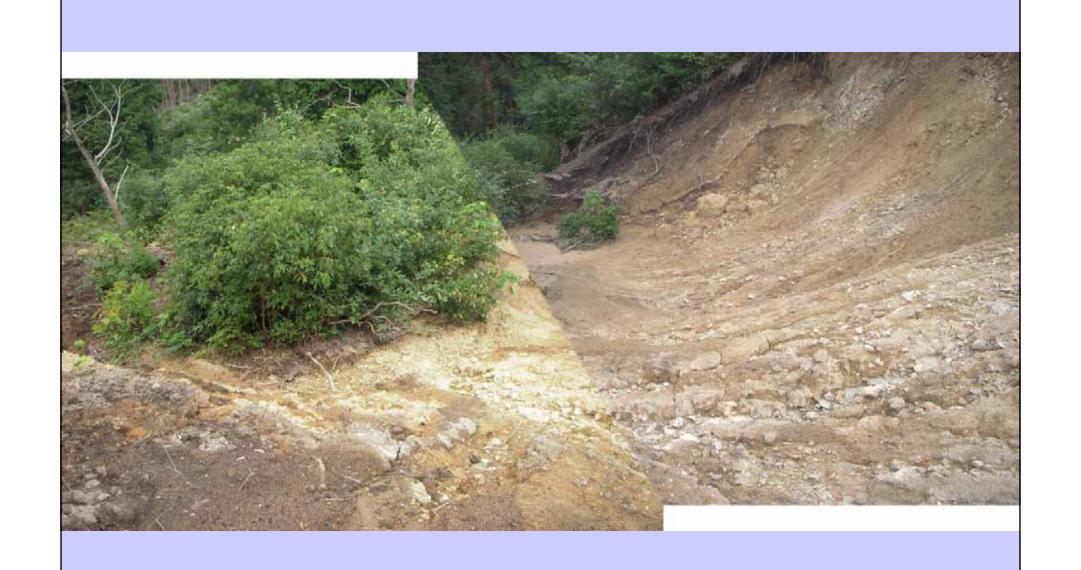
植生(若木)が表層土塊とともに移動している背面に水が溜まり、湿地状となっている

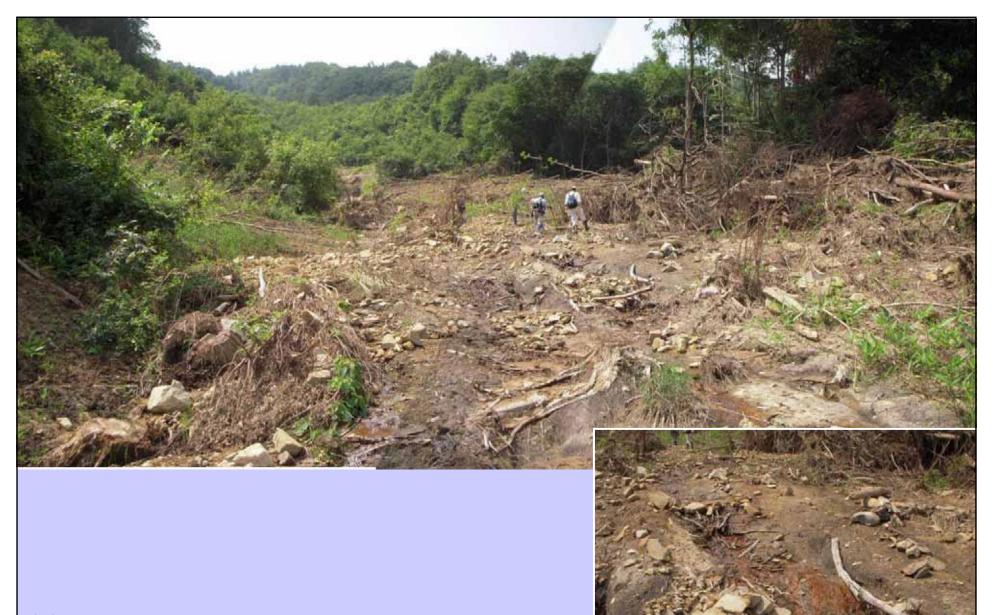
篠堂川支渓 角ばった転石、礫と流木が堆積

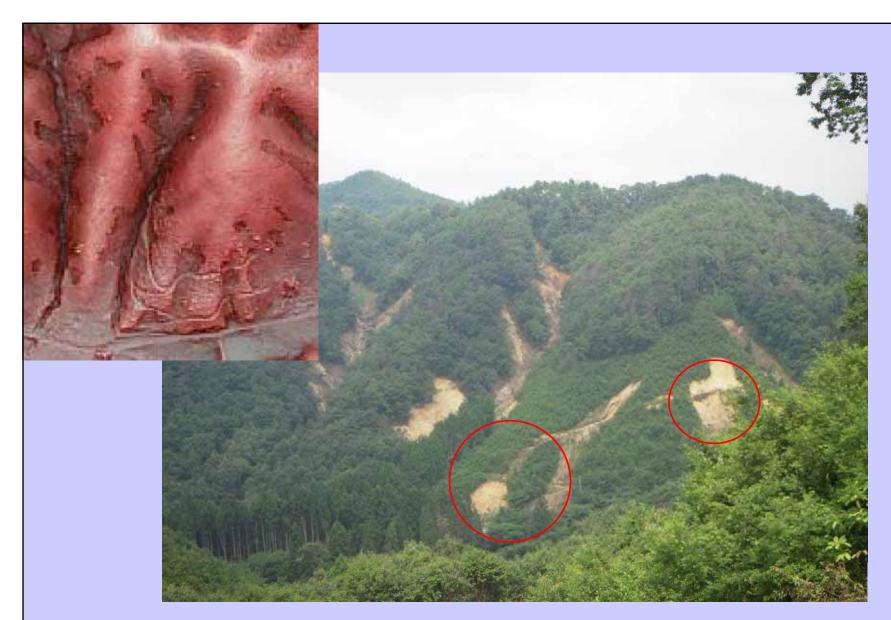
篠堂川支渓より撮影した崩壊斜面 航空レーザー測量図でも明瞭

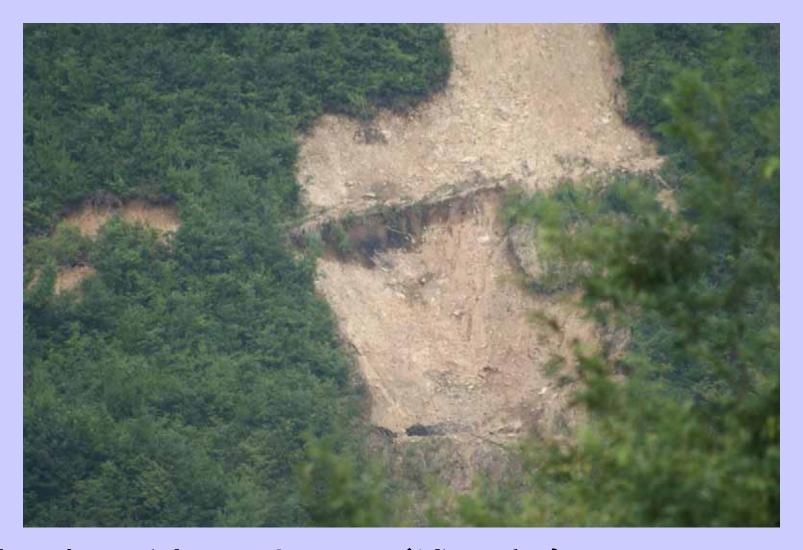
崩壊の幅に対してすべりが浅い印象 すべりの末端は斜面途中に抜けている

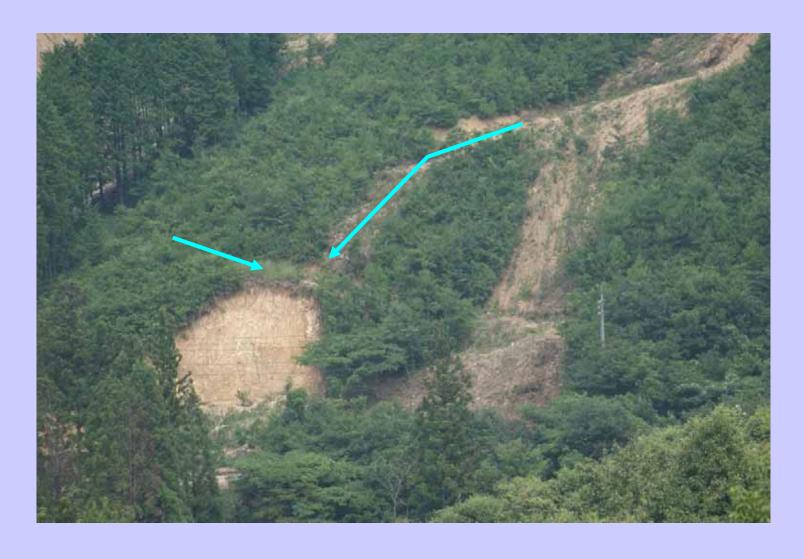
林道に沿った土石流や表流水の到達先で 崩壊が発生?

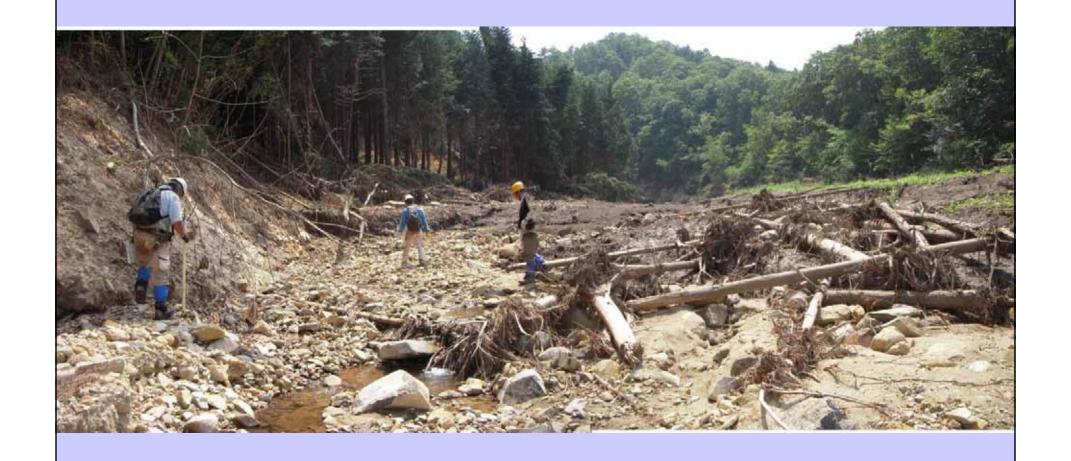
大戸川支渓 渓床の様子

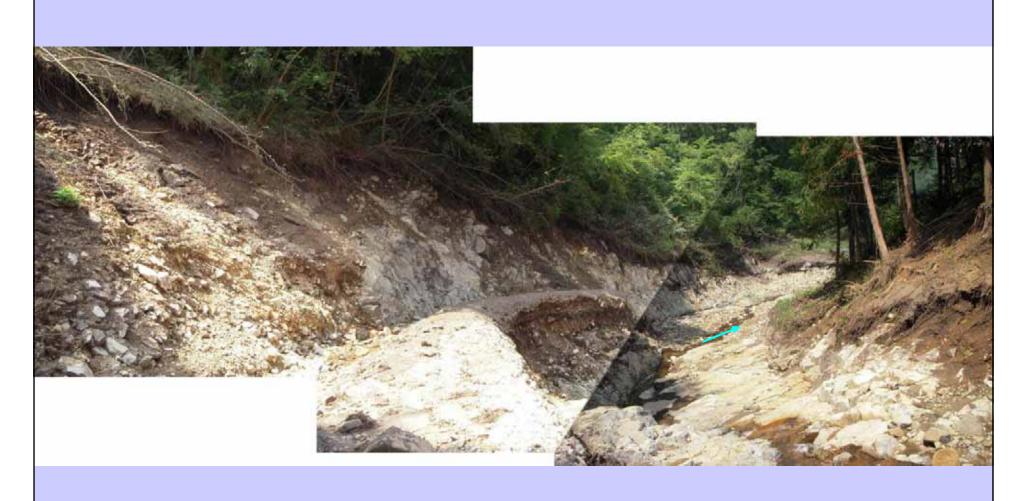
大戸川支渓 渓岸および渓床の侵食 基盤岩は流紋岩 林道が被災している

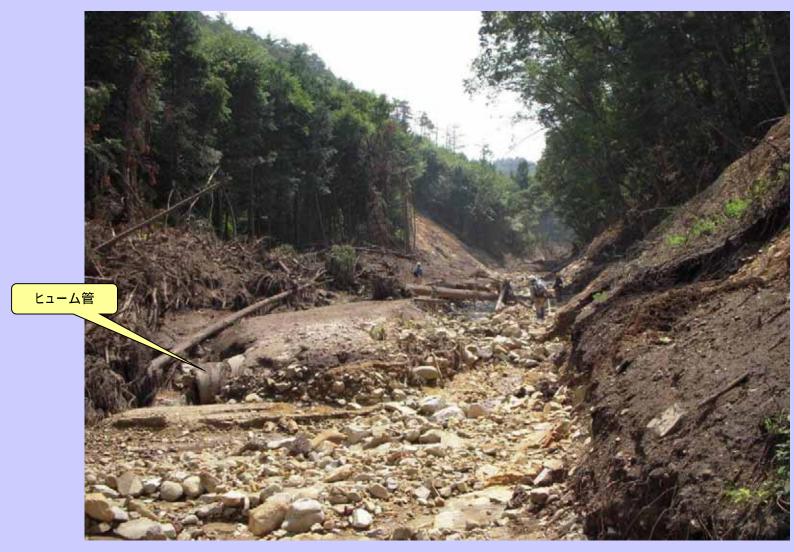
大戸川支渓 礫および流木のほか、黒ボク主体の土壌が流出

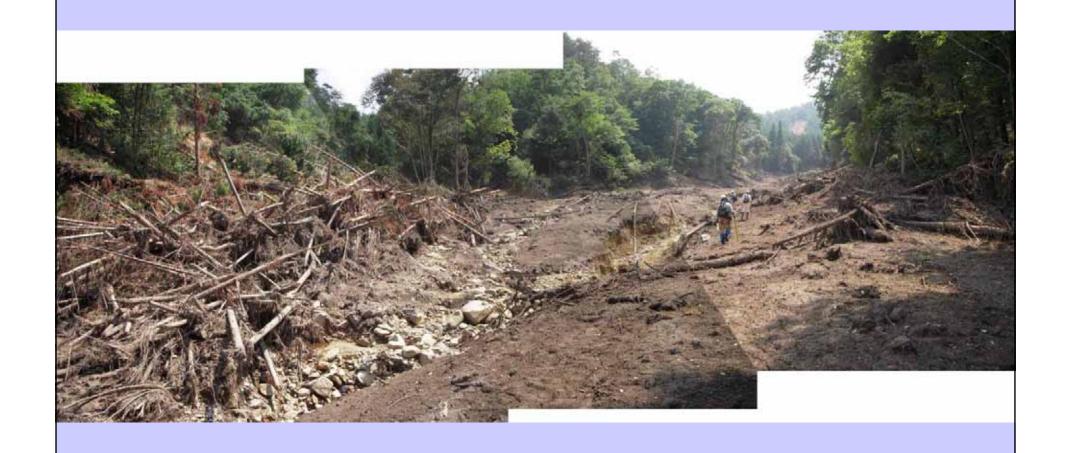
大戸川支渓 流木の堆積状況

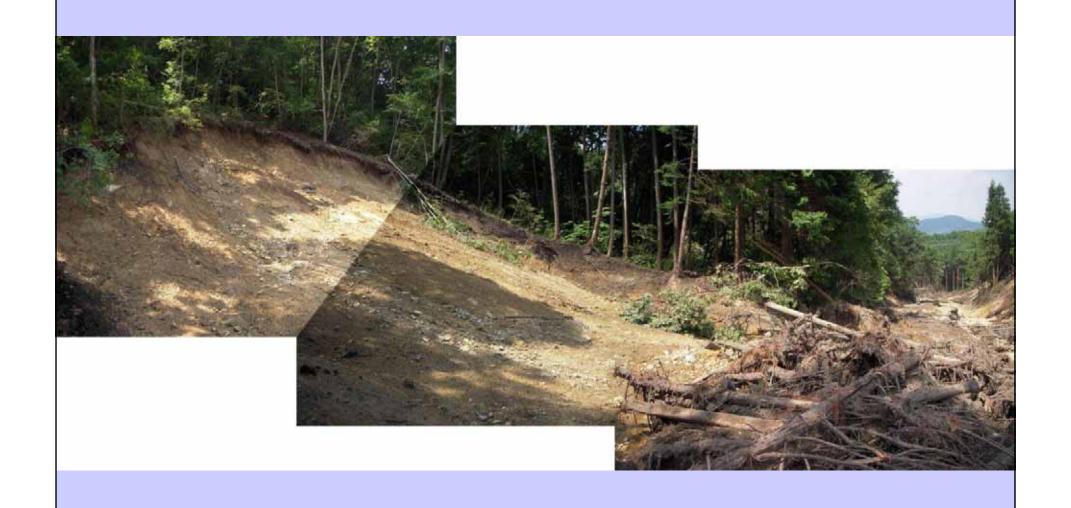
大戸川支渓 渓流沿い斜面の崩壊 深さは1m程度

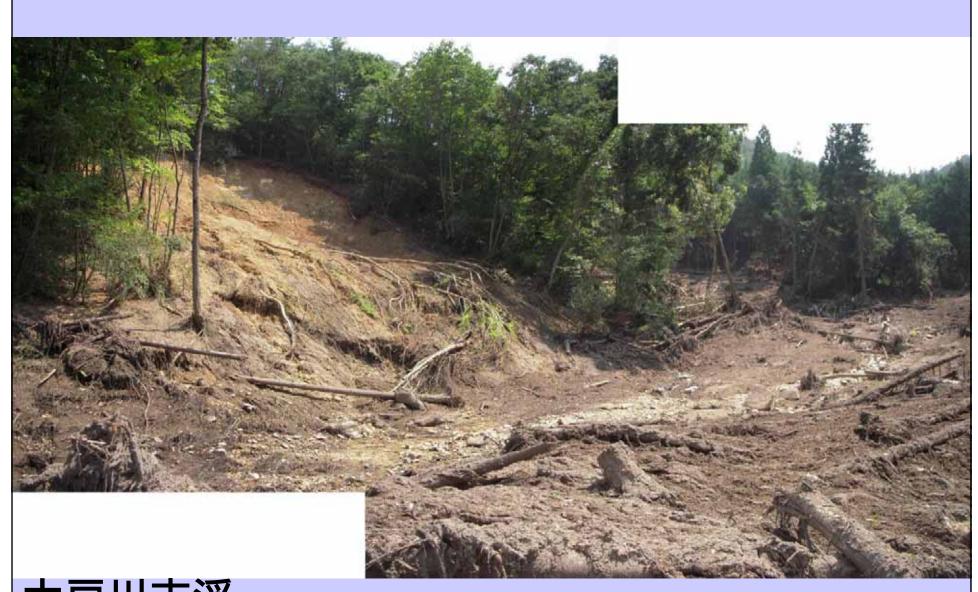
大戸川支渓 渓流に沿った斜面の崩壊

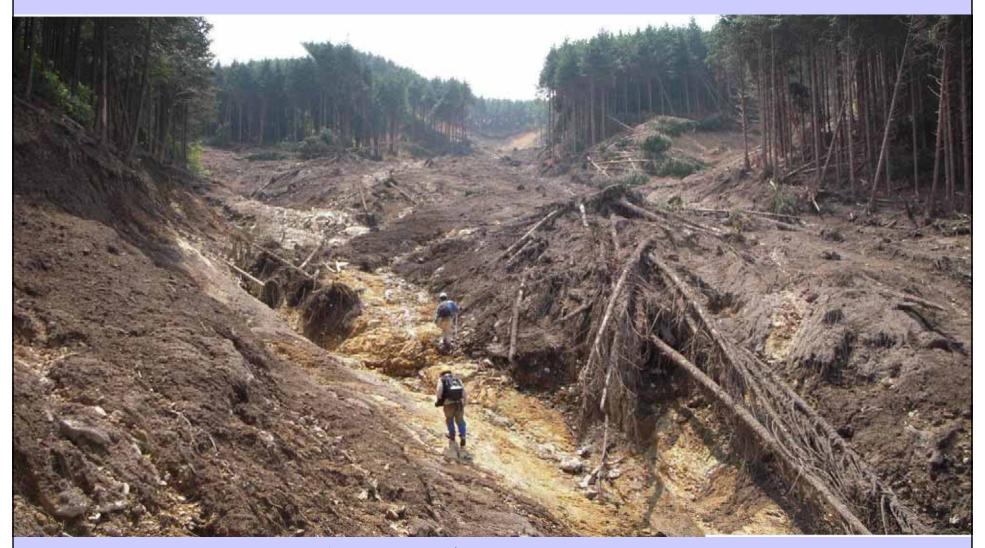
大戸川支渓 渓床は侵食されている 黒ボク主体の土砂が谷を広〈覆っている
