2010年7月庄原市土砂災害 四学会(地すべり、土木、地盤工学、砂防) 合同調査概要速報

調査日:2010年8月19~20日

(社)日本地すべり学会参加メンバー 福岡 浩(京都大学防災研究所) 向井信之・星野由典(建設技術研究所) 池田 学(エイト日本技術開発)

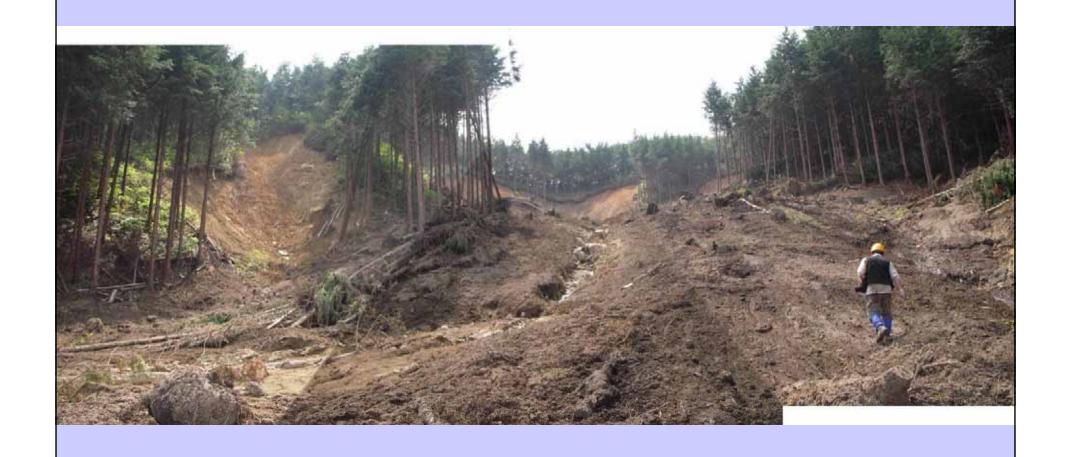
大戸川支渓 源頭部周辺 崩壊が多発している

大戸川支渓 谷頭の多発崩壊源頭部パノラマ写真

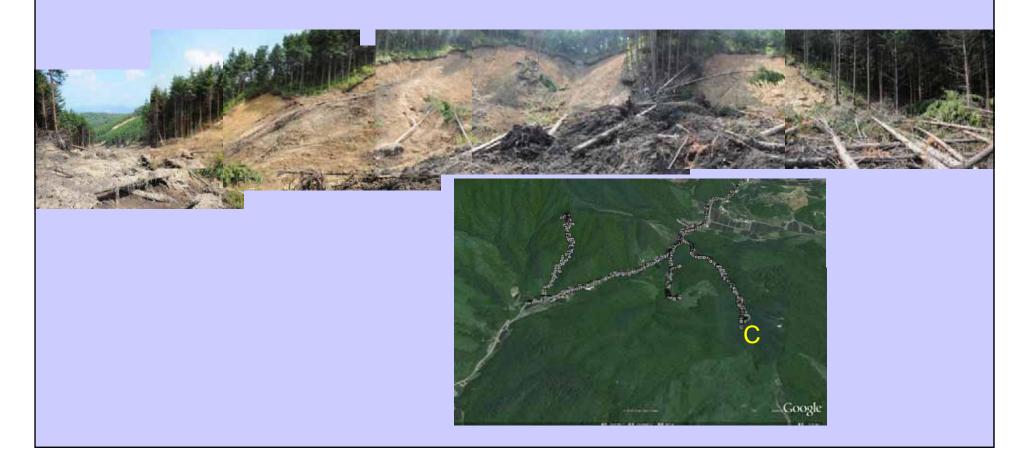
大戸川支渓 源頭部 滑落崖は連続しているが、凸部に表土が残る

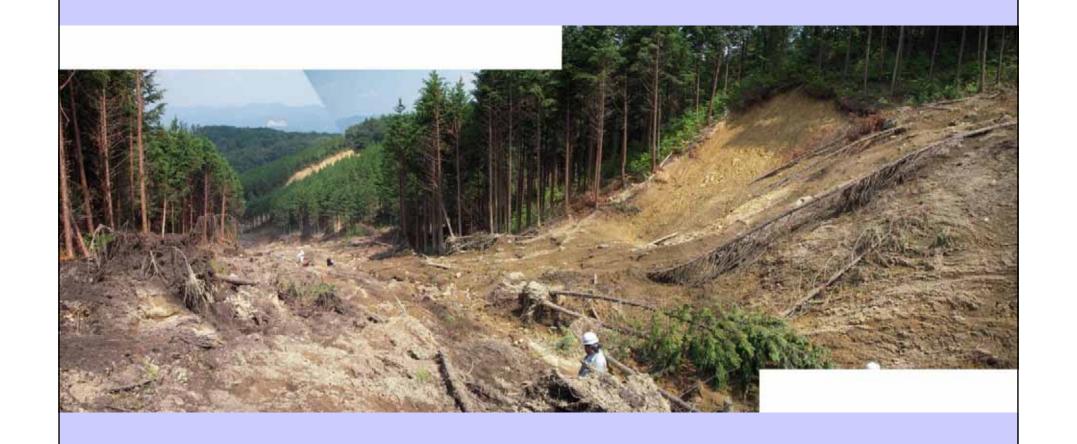
大戸川支渓 源頭部より下流側を撮影
