## 2014年8月20日の豪雨により発生した広島市の斜面崩壊

Landslides triggered by heavy rainfall in Hiroshima City on August 20, 2014

土志田正二 Shoji DOSHIDA / 総務省消防庁消防大学校消防研究センター National Research Institute of Fire and Disaster, Japan  
新井場公徳 Kiminori ARAIBA / 総務省消防庁消防大学校消防研究センター National Research Institute of Fire and Disaster, Japan  
齋藤 眞 Makoto SAITO / 産業技術総合研究所地質調査総合センター Geological Survey of Japan, AIST  
川畑大作 Daisaku KAWABATA / 産業技術総合研究所地質調査総合センター Geological Survey of Japan, AIST

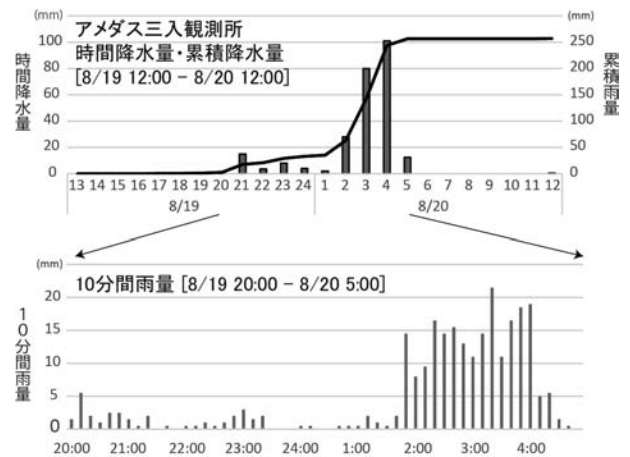
平成26年8月19日夜から20日明け方にかけて、広島市を中心に猛烈な豪雨となった。この豪雨は、日本海に停滞する前線に向かい、暖かく湿った空気が流れ込んだことで、大気の状態が非常に不安定となっていたことが原因とされている(気象庁, 2014a)。土砂災害が多発した地域に隣接する広島市安佐北区アメダス三入観測所では1時間降水量の日最大値101.0ミリ、3時間降水量の日最大値217.5ミリ、24時間降水量の日最大値

257.0ミリを観測し、通年の観測史上1位を記録している(図-2)(気象庁, 2014b)。また10分間雨量では土砂災害が多発した20日午前2~4時には絶え間なく強い雨が降って

図-2 アメダス三入観測所における時間降水量・累積降水量・10分間雨量の推移。降雨データは気象庁(2014b)より引用。

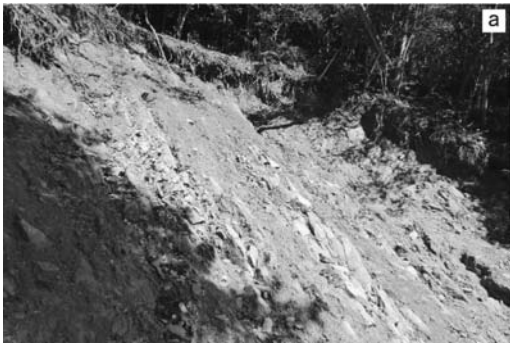
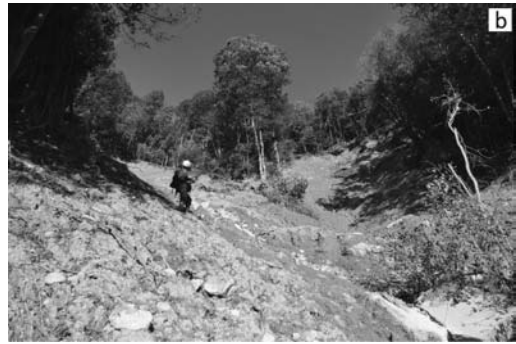
写真-1 a, b 県営緑丘住宅上流の崩壊頭部 (a) と頭部全景 (b)。表層崩壊，岩脈（斑状流紋岩）が露出する。

示す(写真1-a, b)。崩壊は阿武山の尾根近傍から発生した。崩壊は上流で二股に分かれており、写真-1a, bは左岸側の崩壊である。左岸側の崩壊も源頭部で2股に分かれており、写真-1aはその南東側、写真-1bは左岸側の崩壊の全景である。源頭部の崩壊深は1m程度、崩壊後の傾斜角は40°であり、源頭部では岩脈(斑状流紋岩)が分布している。流送域では塊状の花崗岩が露出しており、花崗岩中には明瞭な破砕帯を伴う北北東走向の高角断層も観察される(写真-1c)。また、さらに下流側では大規模な側方浸食(写真1-d)が見られる。これらが住宅地を襲った土石流に大量の土砂を供給した原因であったと推測される。

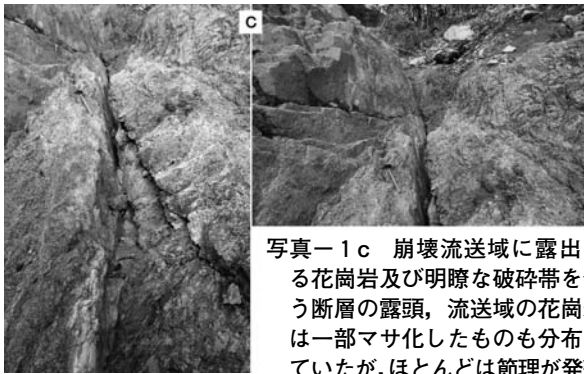
写真-1 c 崩壊流送域に露出する花崗岩及び明瞭な破碎帯を伴う断層の露頭，流送域の花崗岩は一部マサ化したものも分布していたが，ほとんどは節理が発達した塊状の岩体である。

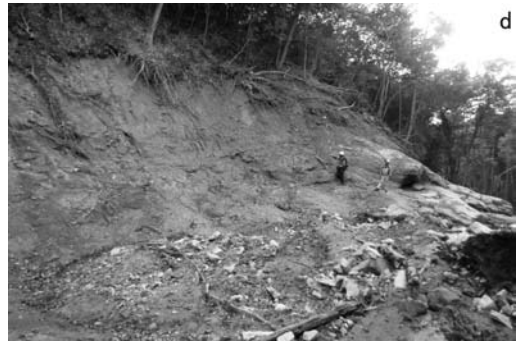
写真-1 d 崩壊流送域の側方浸食，大量の土砂の原因の一つ。

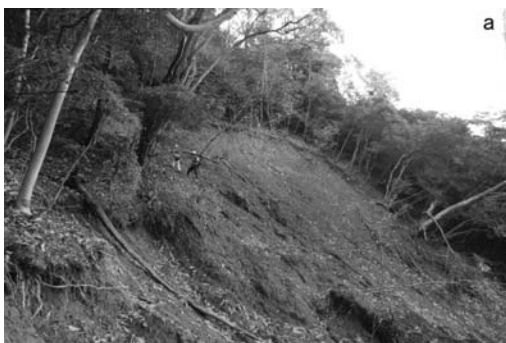
写真-2 a 八木六丁目の崩壊源頭部，付加体の混在岩が露出する。一部で斑状流紋岩岩脈も露出する。

八木六丁目の崩壊における源頭部の写真を示す(写真-2a)。崩壊深は1m未満の表層崩壊である。源頭部は主に付加体の混在岩(メランジュの構成岩)からなり、一部で県営緑丘住宅の崩壊の源頭部でも観察された斑状流紋岩の岩脈も見られる。流送域の多くは砂礫であり、堆積部は主に混在岩の転石で構成されている。転石の一部には、斑状流紋岩も存在する。

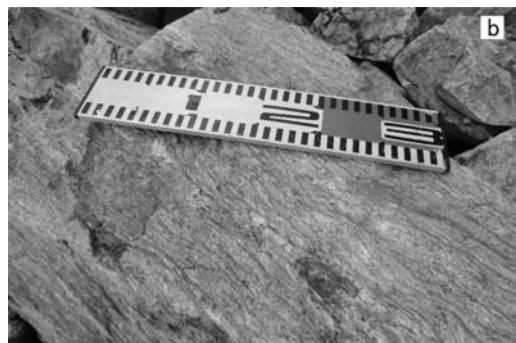
写真-2 b 崩壊堆積部に転がる付加体の混在岩，転石の多くは混在岩だが，一部で斑状流紋岩も見られる。

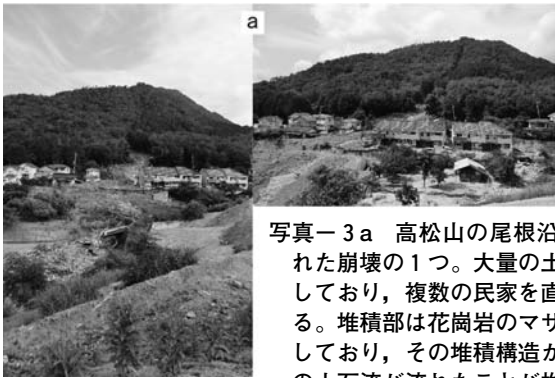
写真-3a 高松山の尾根沿いから崩れた崩壊の1つ。大量の土砂が堆積しており、複数の民家を直撃している。堆積部は花崗岩のマサ土を主としており、その堆積構造から複数回の土石流が流れたことが推定される。

本崩壊は高松山の尾根沿いから発生し、土石流が直線状に流下、下流部の複数の民家を直撃した。堆積部は、上流から砂礫堆積部、細砂堆積部、水の流路跡と段階的に分級して堆積している。堆積している砂は細粒のマサ土である。また写真-3bでは、元の地表と推定される植生のある面の上に白色の砂礫層、その上に褐色の土壌層が堆積するなど、複数回の土石流が到達したと推定される堆積構造も見られる。

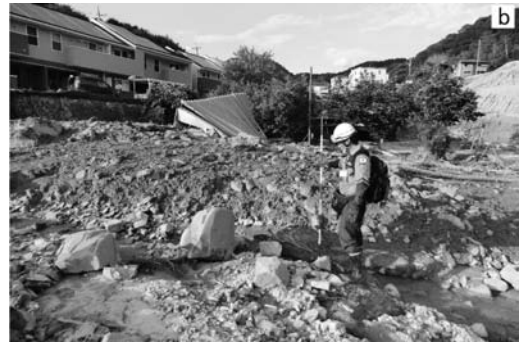
写真-3b 複数回の土石流が到達した痕跡が残る堆積部。

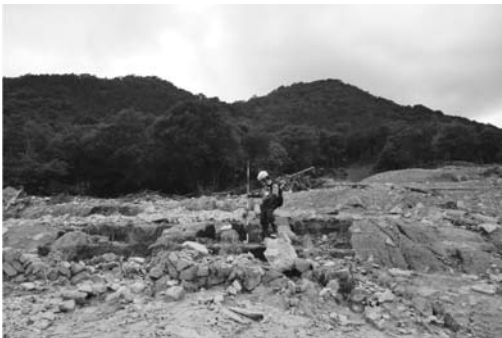
写真-4 ゴルフ場での堆積部(マサ土)。土層厚は50cm程度。

崩壊は高松山尾根近傍から発生し、下流のゴルフ場にて土砂が堆積した。堆積部は礫を含む砂泥から構成されている。崩壊堆積物の巨礫は細粒花崗岩であり、堆積した土砂の層厚は50cm程度である。

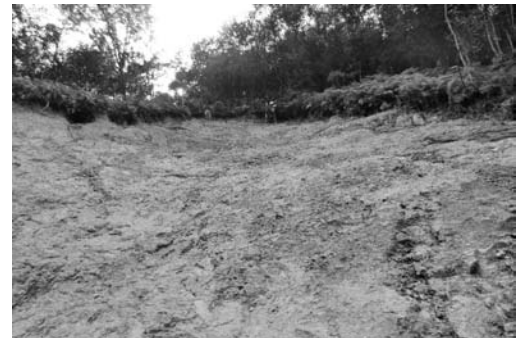
写真-5 林道沿いで発生した細粒花崗岩の表層崩壊。

可部東と三入を繋ぐ林道沿いには花崗岩の表層崩壊が群発していた。林道西側は細粒花崗岩での崩壊が多く(写真-5)、林道東側では著しく風化した粗粒~中粒花崗岩の崩壊が多く見られる。流送域は深く浸食されている崩壊が多く、大量の土砂が堆積している。

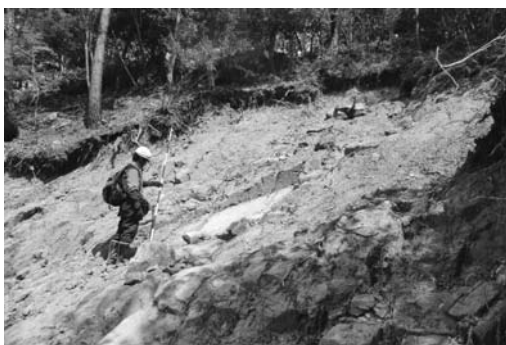
写真-6 流紋岩凝灰岩の崩壊，風化土壌と基盤のやや風化した流紋岩凝灰岩の境界が源頭部付近で見られる。

この付近には流紋岩凝灰岩が分布し(山田ほか, 1986)、しばしば花崗岩による接触変成作用を被っていることが知られている(高木・水野, 1999)。ここではやや風化した流紋岩とその風化土壌で表層崩壊が発生していた。

崩壊深は1m程度、源頭部付近には明瞭な楔型のクラックが発達するやや風化した流紋岩凝灰岩が露出している。この流紋岩凝灰岩の基岩から地表までは約2m程度である。

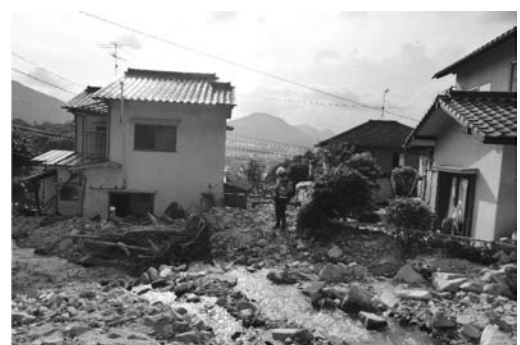
写真-7 住宅地内の水路が流出土砂により堰き止められた地域。スタッフのある位置が元の流路。

可部東六丁目住宅地内を流れる水路が流出した土砂により堰き止められ、水路脇の道路が流路となった。道路が流路の働きをしたことにより、道路上には流出土砂の堆積や、アスファルトの削剥などが起きている。
