四万十付加体における重力斜面変形と深層崩壊に対する 衝上断層の役割 -紀伊山地熊野川上流域を例として-

荒井 紀之(京都大学防災研究所)

四万十付加体における重力斜面変形と深層崩壊に対する衝上断層の役割 -紀伊山地熊野川上流域を例として-

The role of thrust faults in gravitational slope deformation and deep-seated catastrophic landslides in the Shimanto accretionary complex

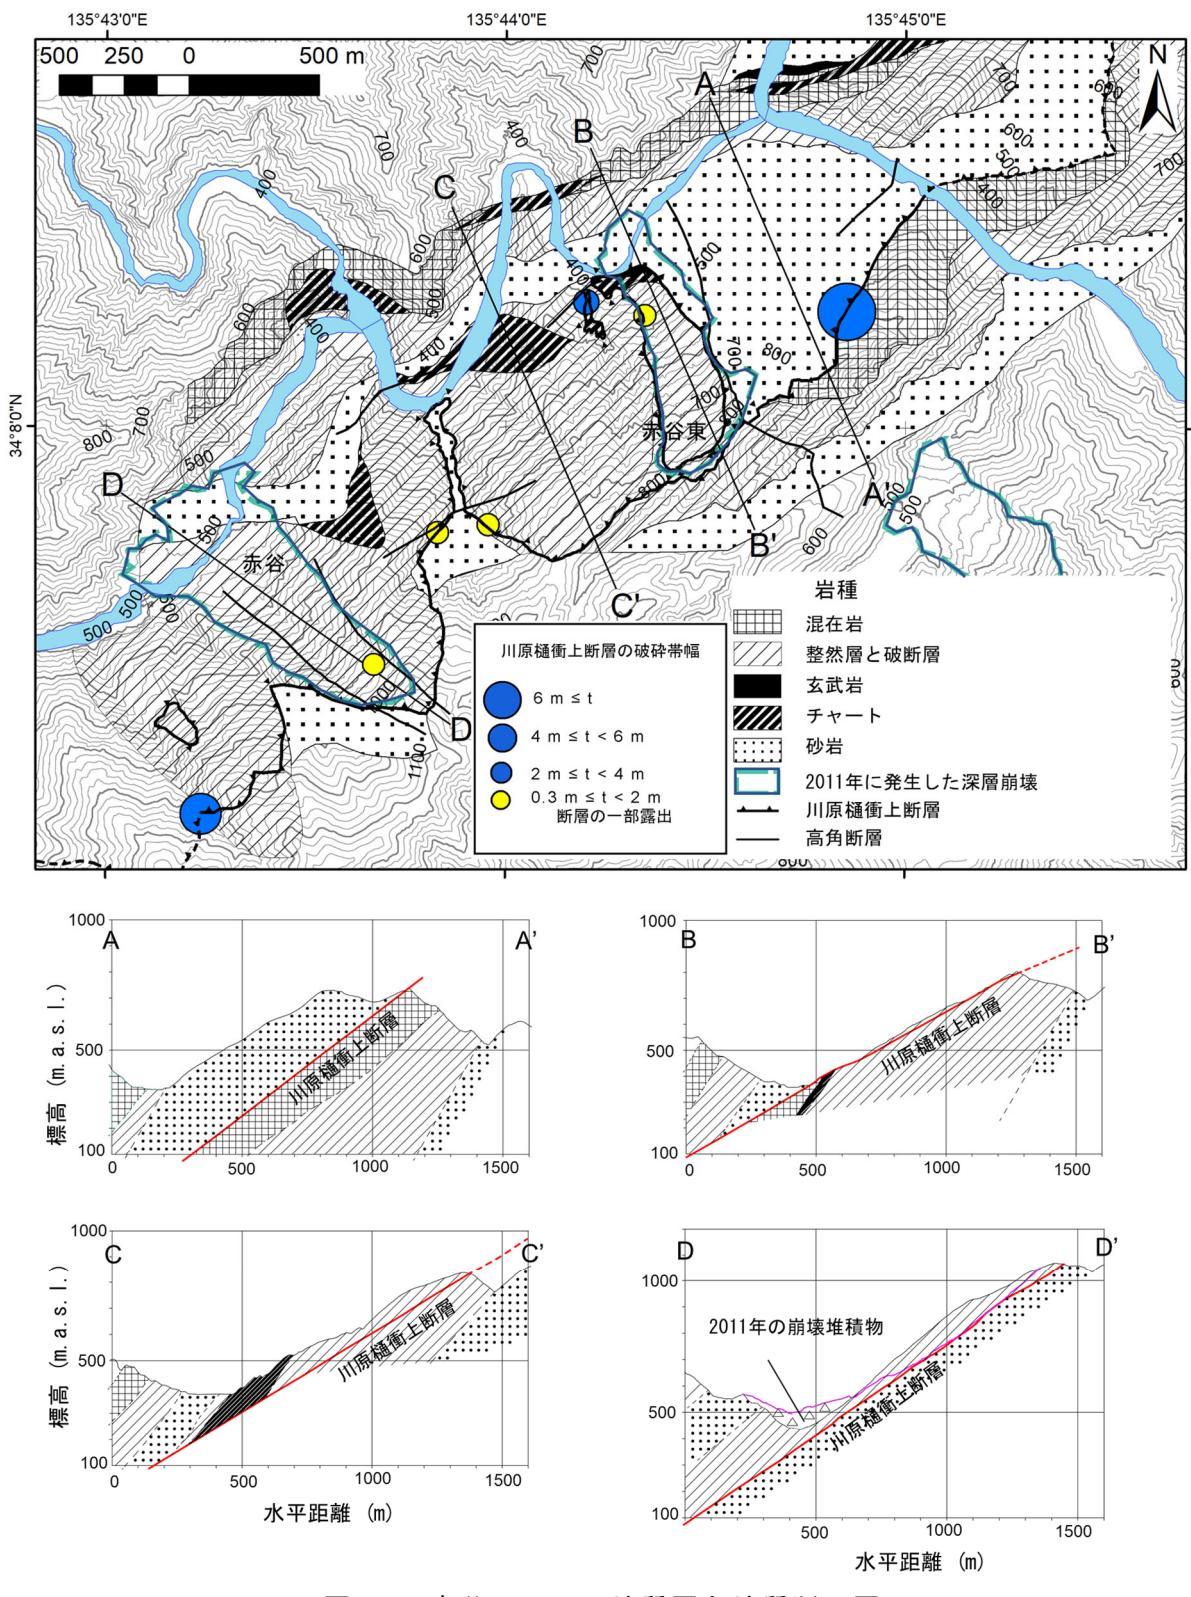
図-2 赤谷エリアの地質図と地質断面図 Arai and Chigira(2019)より引用,一部改変.

2箇所の大規模な深層崩壊(体積 8.2×106 m3 の赤谷と体積 2.1×106 m3 の赤谷東 (Chigira et al., 2013))は、周辺の沢と山稜を綿密に地質マッピングした結果、同一の 衝上断層を主すべり面としていることが明らかになった.この断層は従来報告されて いないもので、本論中では川原樋衝上断層と呼ぶことにする.横山ほか.(2013)は、赤 谷の崩壊のすべり面は M2 ユニット内部のサブユニット境界をなす断層であると報告 したが、そのトレースは示していない.

川原樋衝上断層は最大幅6mの破砕帯を持つ衝上断層で,横方向にも8km以上追跡される.その傾斜角と方位は,29°~52°で北西から北北西である.この破砕帯は,非破

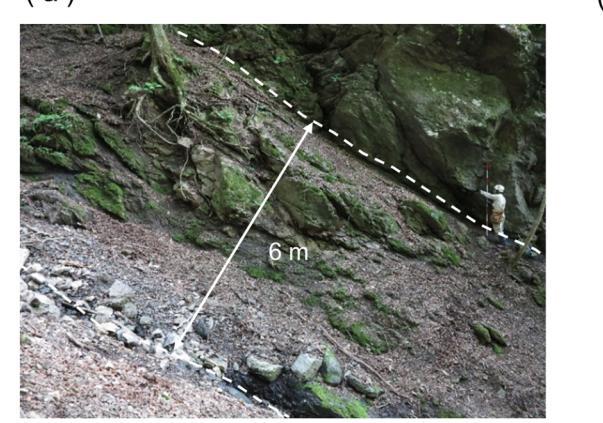
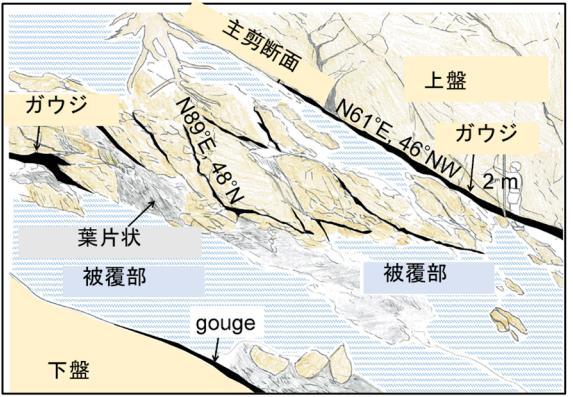
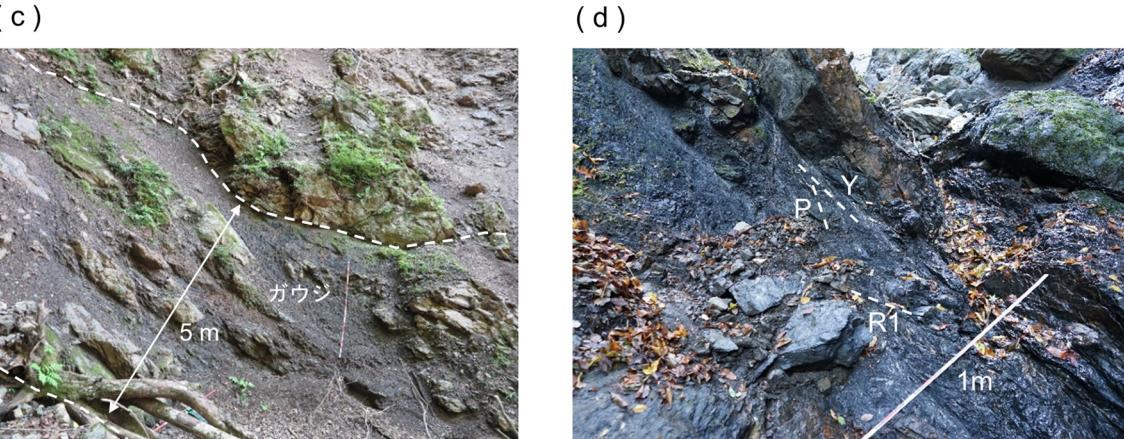
図-3 川原樋衝上断層の断層露頭 Arai and Chigira(2018)より引用, 一部改変.

断層角礫からなり、しばしば Y, P, R1の複合面構造 (Logan et al., 1979; Rutter et al., 1986) が認められる. 図-3に,赤谷東崩壊地の東方に露出する断層露頭の画像を示す. 赤谷の崩壊は、底面が川原樋衝上断層で、両側部は斜面傾斜方向を走向方向とする高 角断層で限られていた.赤谷東の1889年の崩壊は、底面は同じ衝上断層、片側が高角 断層で限られたくさび型であった。衝上断層とともに、このような高角断層の存在が 崩壊に先立つ重力変形と崩壊を生じやすくさせたものと推定される.

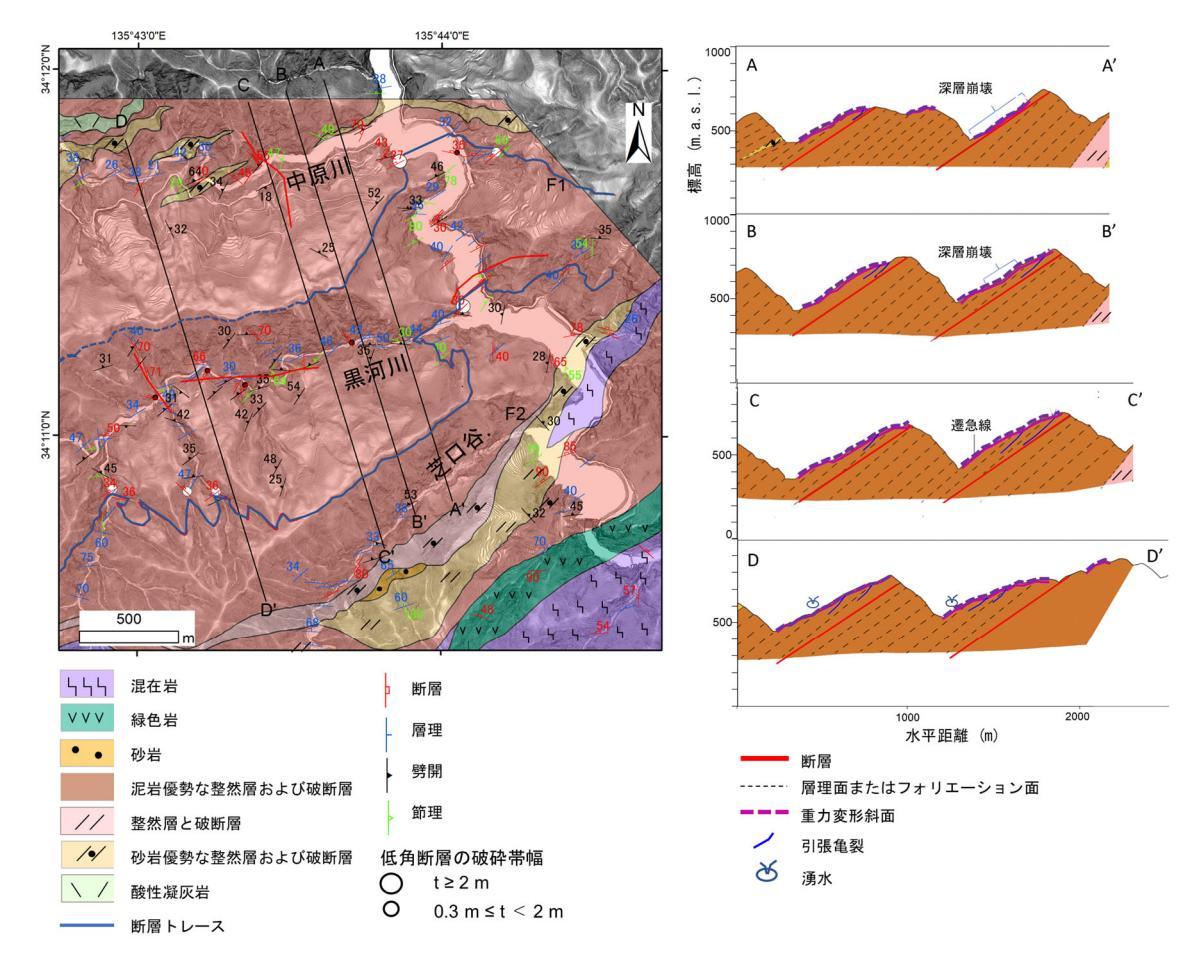
ダム湖岸や河川沿いを綿密に調査した結果,最大幅2mの非固結脆性破砕帯を伴う 低角断層が2条存在し、これらのトレースは中原川や黒河川の右岸側尾根線とほぼ平 行に伸び、断層は右岸側斜面の背面を通ることを発見した(図-4).黒河川右岸下流に (a) (b)

は、古い深層崩壊跡が認められる.ここでは、近傍の断層調査から斜面とほぼ平行に深度 10m~20m 付近に低角断層が存在すると推定され、この深層崩壊はこの低角断層に 規制されて発生した可能性が高い.

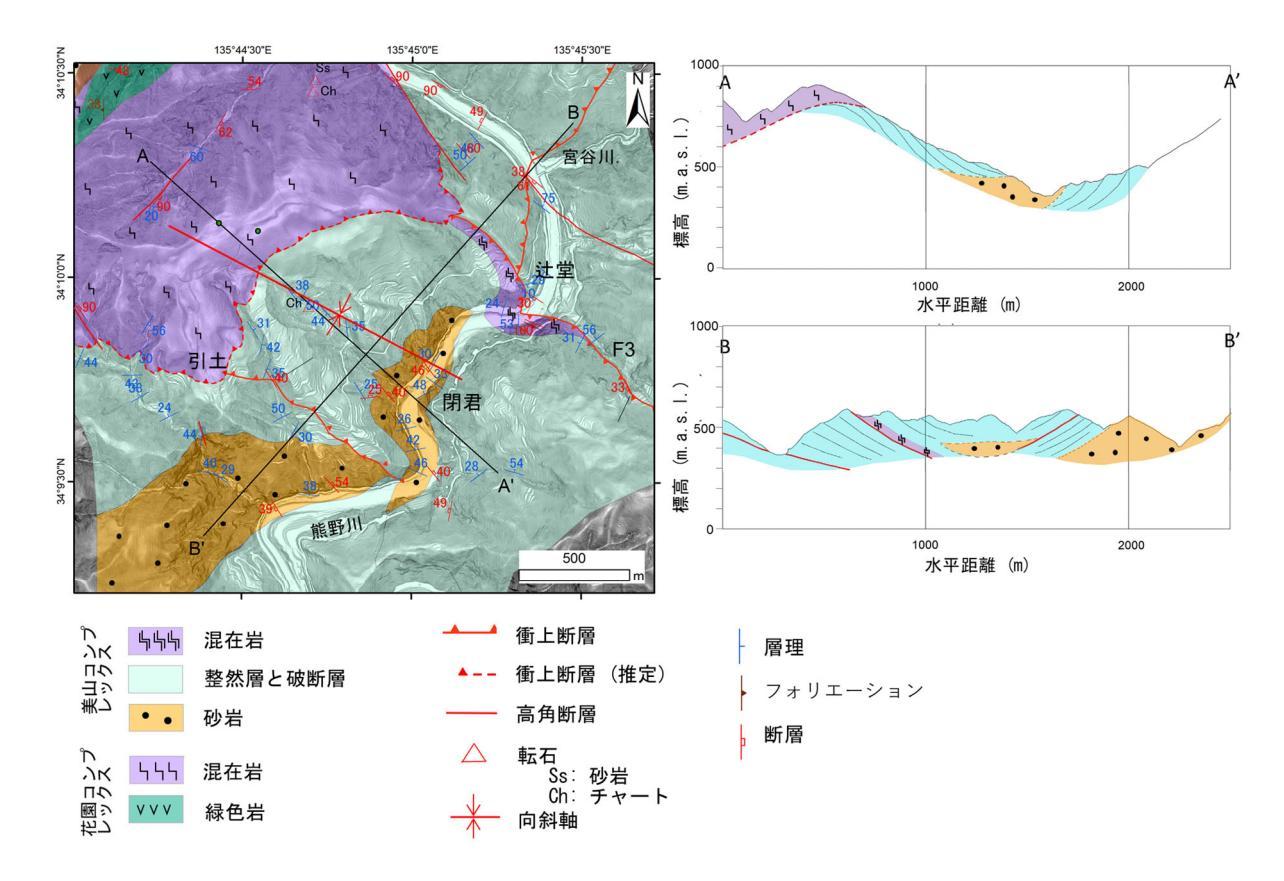
図-5 飛養曽地域の地質図と地質断面図 Arai and Chigira(2019)より引用, 一部改変.

飛養曽の重力変形斜面は,斜面上部に線状凹地が複数存在し,東西に延びる尾根沿 いには,弓状の小崖が複数形成され,また南南東に伸びる尾根沿いにも複数列の小崖 が分布し,全体として北西の山頂を頂点とした馬蹄形状を呈する.また,斜面中央には 南東に伸びる緩斜面が存在し,その北側は比較的新し崩壊地形を呈する.飛養曽の南 東傾斜の重力変形斜面は,北西-南東方向で南東方向にプランジした向斜軸を持つ褶曲 軸により,衝上断層や破断層が変形して,全体として南東傾斜の流れ盤構造を形成し, これらに沿って重力変形が生じているものと推定される.

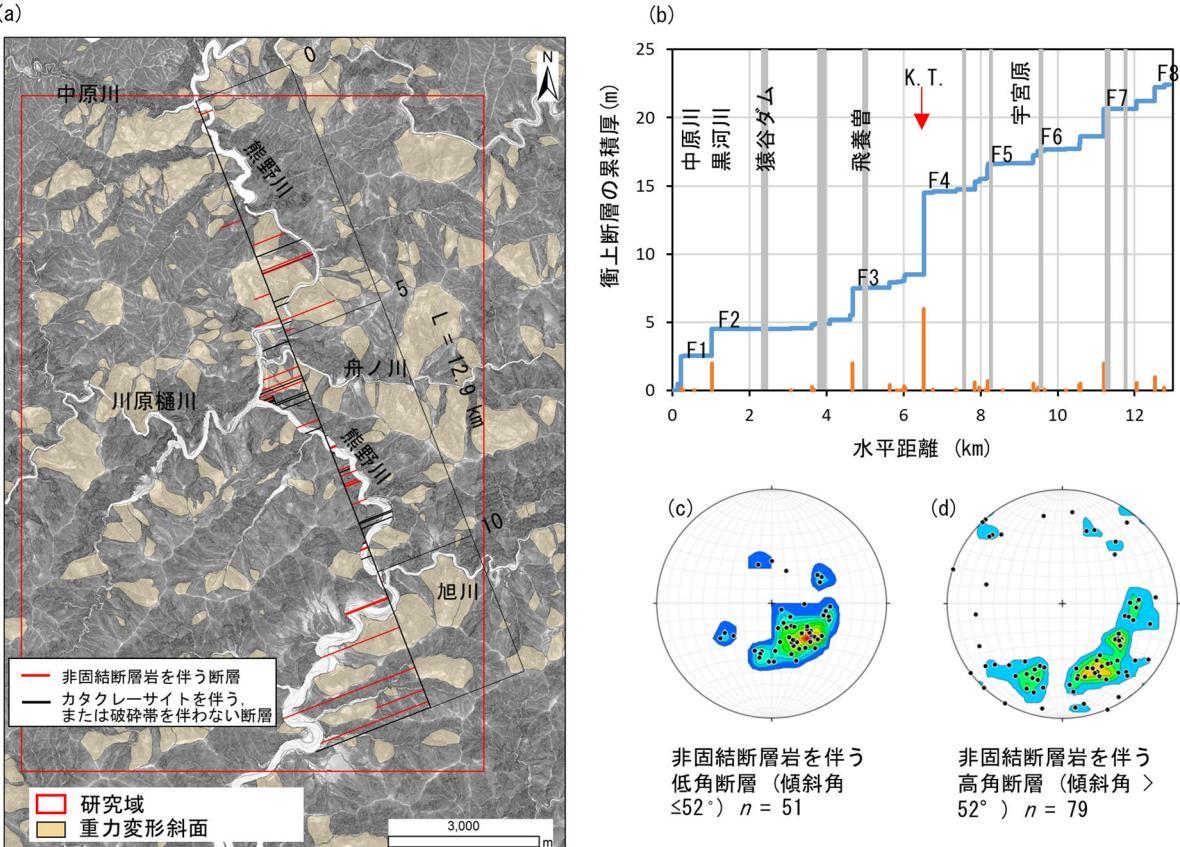
熊野川上流域の主要な非固結脆性破砕帯を伴う衝上断層の分布と重力斜面変 図-6 形,崩壊地の分布図 Arai and Chigira(2019)を一部改変.(b)中の K.T.は川原樋衝 上断層(c)と(d)は、下半球、等面積投影

最大幅 0.8 m 以上の非固結脆性破砕帯を伴う衝上断層は,川原樋衝上断層を含め 8 枚 (F1~F8)存在し、その間隔は 0.8 km~2.9 km (平均 1.8 km)であることを見出した (図-6).研究対象エリアを含む約 120 km2 の重力変形斜面の分布を 1 m DEM により 調べた結果,重力変形斜面には幾つかの集中帯が認められた.例えば、中原川と黒河川 の下流右岸斜面,舟の川の左岸斜面,川原樋川下流と赤谷川の右岸斜面,熊野川沿いの 谷瀬から河津にかけての東北東-西南西方向のゾーンである.これらの傾斜方位をみる と、北から北西向きのものが全体の約 40%を占め、飛養曽地域のように一部に南東傾 斜のものも認められた.重力変形斜面や深層崩壊の分布と、主要な非固結脆性破砕帯 を伴う衝上断層との関係について着目すると、深層崩壊や重力斜面変形の多くは、衝 上断層の上盤に位置していた.

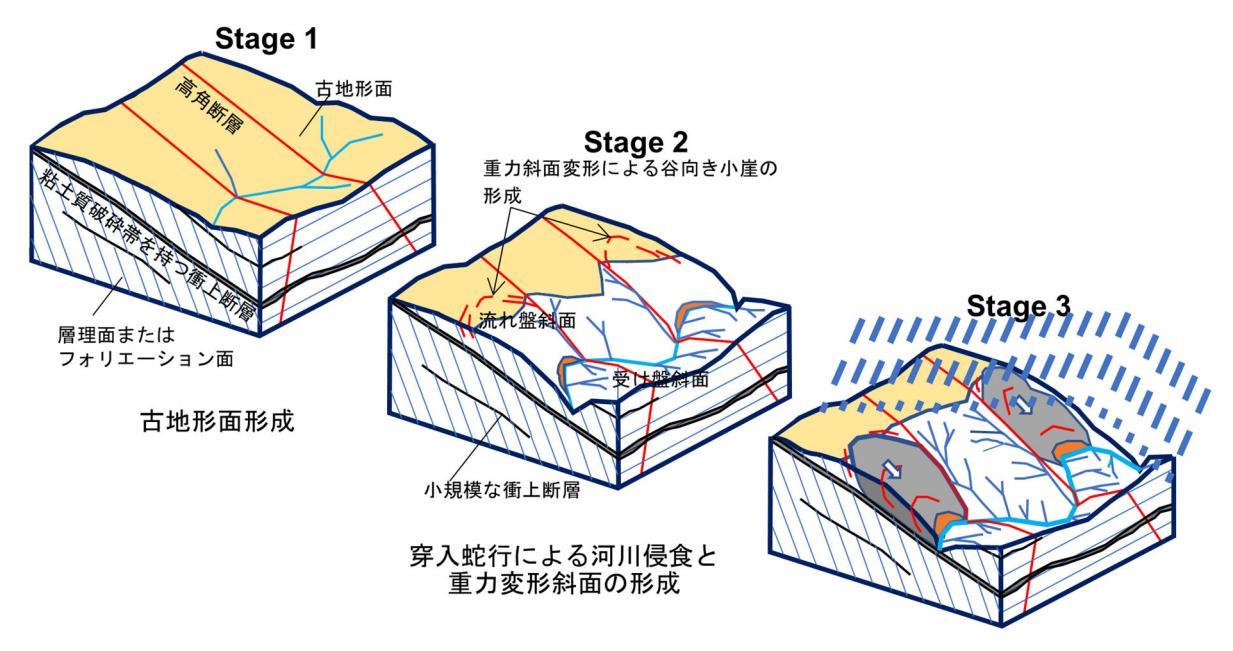
図-7 非固結脆性破砕帯を伴う衝上断層が流れ盤をなす斜面の、河川侵食に伴う重力 斜面変形と深層崩壊の発生過程モデル図

図-7に、粘土質の非固結脆性破砕帯を伴う衝上断層が流れ盤をなす斜面の、河川侵 食に伴う重力斜面変形と深層崩壊の発生過程モデル図を示す.

次に,付加体が隆起し,古地形面が広い範囲で形成される.四万十付加体分布地域に おいては,北から北西側に傾斜した衝上断層で分断された覆瓦構造が基本構造であり, 北西向き斜面が流れ盤を構成している.そして,次第に河川の下刻が進行し,山稜に至 るような大規模な重力斜面変形が進行するようになる.本研究地域の場合には,中原・ 黒河地域や赤谷地域において衝上断層が斜面とほぼ平行方向か逆目状に存在し,断層 沿いの局所的な剪断破壊から斜面上部に引張破壊が進展して小崖が形成されたものと 考えられる.さらに,赤谷地域の赤谷や赤谷東の崩壊で明らかになったように,衝上断 層を切り,斜面傾斜方向の走向を持つ高角断層が重力変形斜面の側部を限る場合には, 重力変形や急激な崩壊が発生し易い条件を備えていると言える.

重力変形の進行した斜面においては、開口割れ目が発達する結果、岩盤の透水性が 増し、雨水は岩盤中に浸透しやすくなるが、一方では、衝上断層が遮水層となり、豪雨 時の崩壊発生の原因となると推定される.

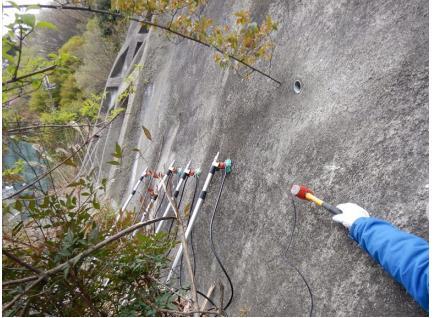
一次元表面波探査による S 波速度構造図を図-3 に示す。その結果、深度 0.8m 付近が 最低の S 波速度 Vs=309m/s(換算 N 値 40 相当)となった。Vs=300m/s 程度(土砂相 当)で崩壊する可能性があることが分かった。
