# 日本地すべり学会 四国地域災害調査・宇和島関係現地調査(A班)

日程;H30.9.10~11

場所:愛媛県宇和島市吉田町

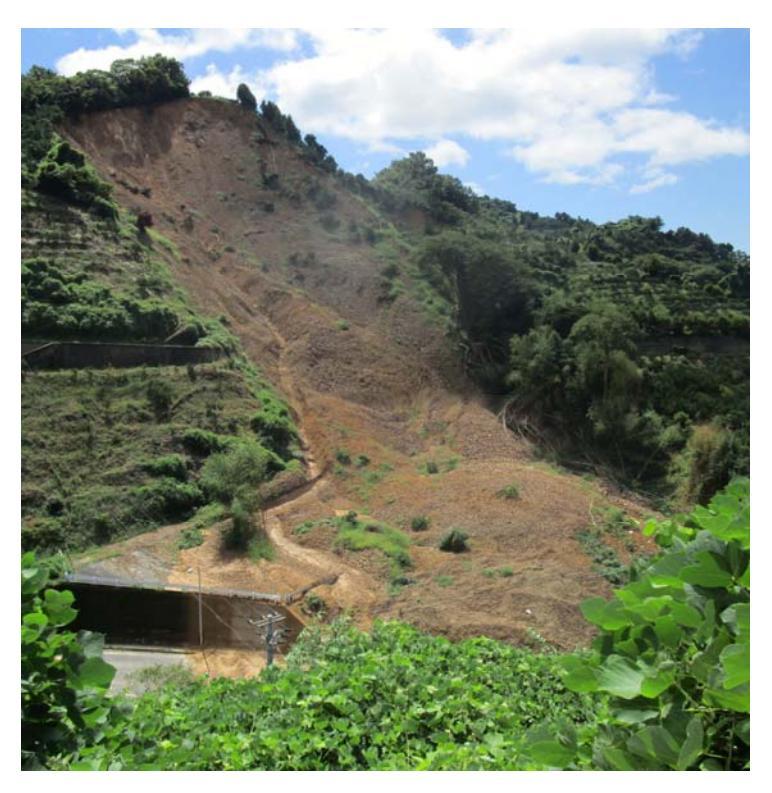
写真-1 小名トンネル西側坑口全景

崩壊発生域(写真-1)は幅 60m・長さ 60m・崩壊前の傾斜は 36°、滑落崖は尾根まで達し ており、その比高は最大約 10m である。また、推定崩壊深度は最大 8m 程度と予想される(当 該地は LP 地形図が無いので詳細な崩壊深度は不明)。

滑落崖周辺に砂岩・頁岩・緑色岩からなる基盤岩が確認され、崩壊地内は崖錐堆積物や 崩積土で覆われる。基盤岩の地質構造はEW 走向の44°~52°北落ちで、当該斜面に対し て流れ盤構造をなす。破壊面(滑落面)は崩壊地左側が前述の層理を、滑落崖頭部はNE 走向 で西落ちの節理を、崩壊地右側はNS 走向西落ちの節理を使っており、それぞれの組合せに より最もすべりやすい形状で地山から分離している。右側方滑落崖を構成する砂岩層は全 体に角礫状となっており、重力変形により破砕していると考えられる。崩壊地頭部の右よ りにガリー状の流水痕や水の滲み出しが確認されており、崩壊時には湧水・流水が生じて いた事を示している。上記が主に豪雨に基づきこの崩壊を導いた地質的素因である。

滑落崖には、みかん畑の施設である塩ビ管やモノレールが確認される。崩壊土砂はφ~ 30cm 程度の砂岩の角礫主体で移送域として地表面を削りながら県道まで流下して県道沿 いに約 200m 下流まで堆積している。

主に岩層の層理面・節理面を使って滑落した堆積物は小名トンネル西側坑口全景写真(写 真-1)に示される。斜面が破壊され、滑落・堆積して崩壊地を形成した地形は、原斜面が有 した地形的素因に基づき破壊・滑落・移動・停止に至る全運動過程の結果が表現されてい る。この斜面構成物質の移動過程では、斜面物質の自破砕、また、豪雨・地下水に起因し た大量の水の介在による流動化→土石流化→土石流扇状地へ、などの変化が考えられる。

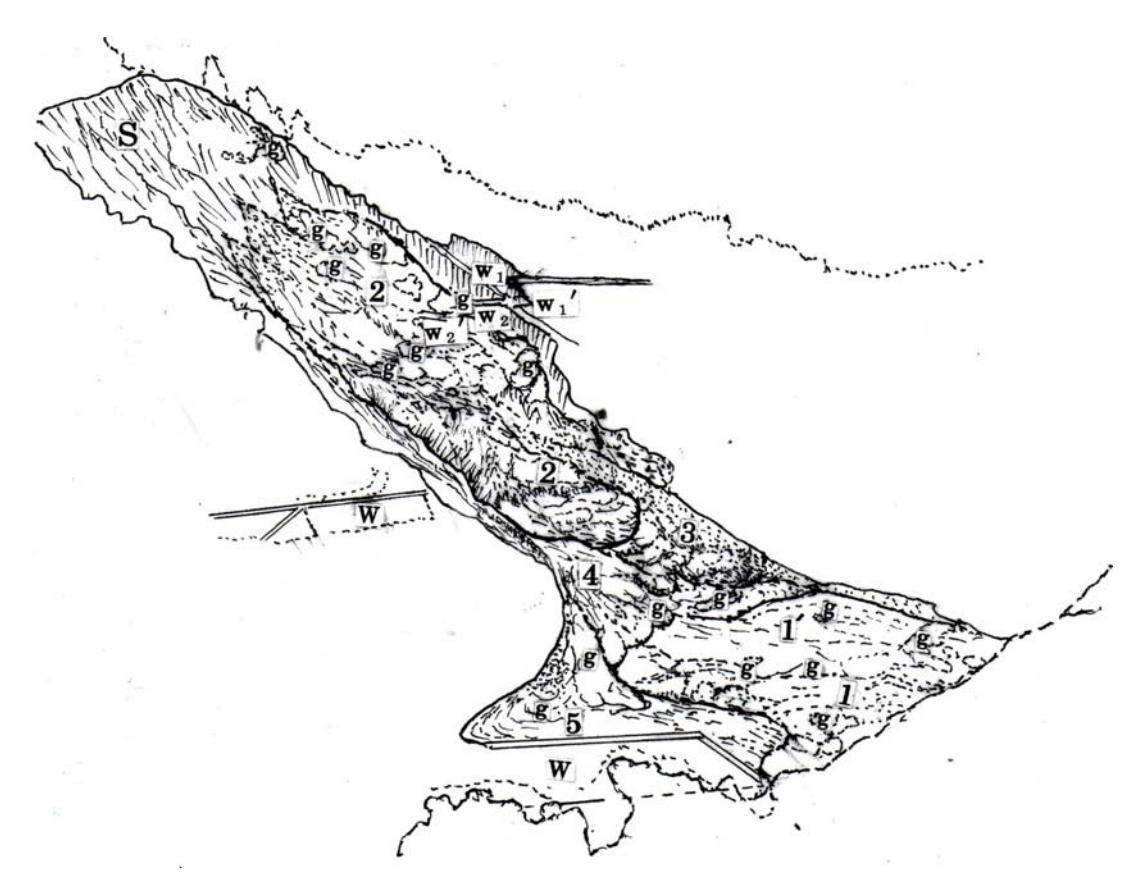
図-3 小名トンネル西側坑口に近接する崩壊地の地形区分 説明は本文に記載. 1~5は地形面の区分、Sは滑落崖、w<sub>1</sub>~w<sub>2</sub>'は農道の切断箇所、Wは擁壁. gは地表面に残存する植生被覆の残片.

崩壊地(写真-1)の地形は図-3のように区分される。W は道路の擁壁、S は基盤岩の露出 が見られる滑落崖、この下方に薄い崖錐堆積物から厚みを増す2の堆積物の地形が広がる。 左側方崖に農道の切断 w<sub>1</sub>~w<sub>2</sub>'が見られ、w<sub>1</sub>は w<sub>1</sub>'、w<sub>2</sub>は w<sub>2</sub>'の切断面に対応している。 2本体の堆積物は斜面下方に向かって線状に切られ、水流跡の地形が見られ、その先端に 崖錐状の砂礫堆積物3の地形が広がる。この崖錐状の地形の右寄りに2筋の泥質物からな る水流の痕跡があり、左寄りの水流の痕跡の先端にごく小規模な扇形の地形が配置されて いる。2の右側方は溝状に開析され、2の末端に回り込むように4の扇状の堆積物が広がる。 さらにこの溝状の地形は明灰褐色の筋となって、下方で5の扇状の地形を形成する。なお、 g は地表を覆っていた植被の残片である。

ここに示された堆積物の地形は何れも下方へ向かって凸型の曲線を成し、上方から下方 へ向かって押し出した運動形態を示している。流水の多い場合は下端に堆積した地形が扇 形をなし、土石流ないしは泥流状の運動形態をとったことを示している。1の堆積地形は マウンド状、1'は微小な起伏を伴うが、いずれもマスとしての運動形態を示す。2の堆積 地形は右側方とやや右より中央部を開析されているが、末端は明瞭な下方へ向けた凸型の 曲線を描く急傾斜面を構成し、上方から下方へ押し出すマスとしての運動形態を示してい る。崩壊地に表現された地形の形成過程は全体の形状が上方から下方へ向かうものであり、 これら微地形の発達過程は短期間に順次1から5へと発達したと言える。なお、3,4,5 の堆積地形は2の堆積物を開析し、1を覆う事から1,2のイベントの後に発生したイベン トになる。また、3の堆積地形は2筋の水流の痕跡があり、4の堆積地形は右側方が水流に よって削られており、5の堆積地形より先に成立している。しかし、3、4、5は2,3の堆 積地形の成立後の流水によるイベントによる。水流の痕跡は右上方の滑落崖の湧水の見ら れる方向に収斂している。しかし、これらの堆積地形が図-2に示されるどの降雨に対応す るかは、この調査では明らかにできなかった。

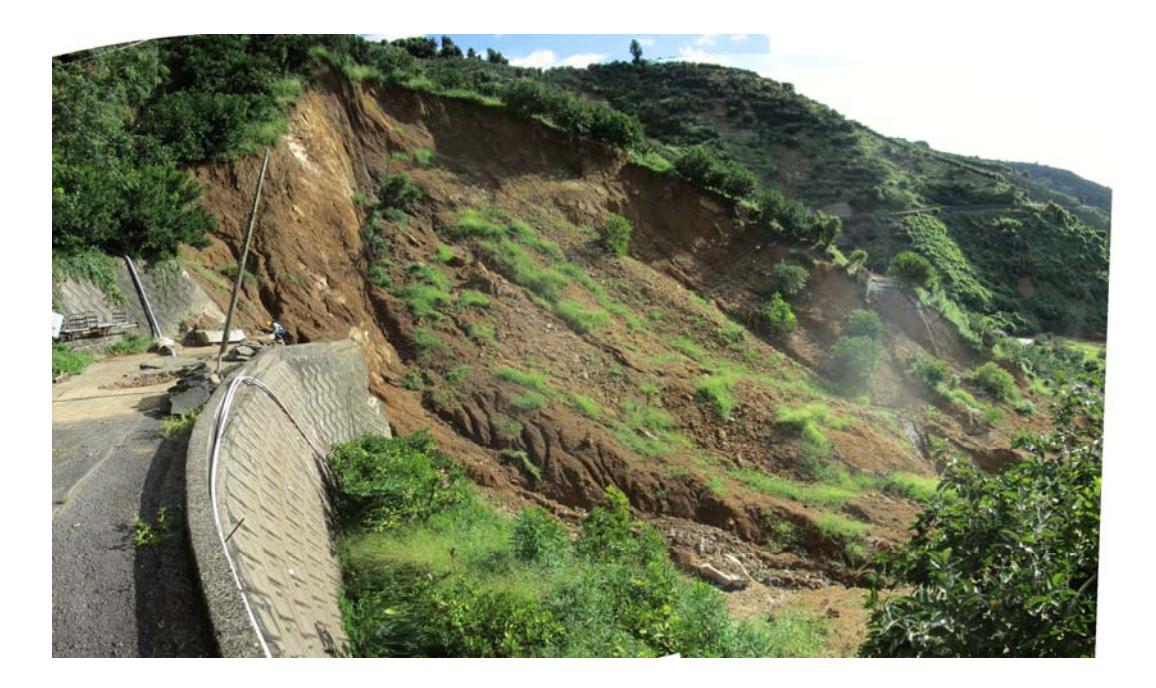
写真-2 小白浦南地区の全景

崩壊発生域(写真-2)は幅 40m、長さ 50m、崩壊前の傾斜は 30°、滑落崖は斜面途中に位置して比高は最大約 5m であり、推定崩壊深度は最大 6m 程度と予想される。

滑落崖や崩壊地内の沢沿いの一部には、砂岩や頁岩からなる基盤岩が確認される。基盤 岩の地質構造は NE 走向の 38°北落ちで斜面に対して流れ盤構造をなしており、すべりに よる破壊面をなしていることから、流れ盤の岩盤すべりと考えられる。崩壊の両側部には NW 走向の北落ち・南落ちの節理面が分布しており崩壊地の側部を規制している。

崩壊地には2か所の湧水が確認され、その下方が侵食されており、崩壊地下流では50L/ 分程度の流量となる。また、北側の農道から道路排水が崩壊地内に流入している。

崩壊土砂の一部には、水道管やモノレール、破損したブロック積擁壁の間知ブロックなど が散在して見られ、これらの中に含まれる数本の鉄管は流下方向とほぼ平行に長軸を向け て土砂流に側方へ押し付けられるような形で停止していた。

この崩壊地は緩やかな凹型に広がる谷の山腹斜面の左側方に発生している。崩壊地の地 形は半円形に近い滑落崖と破壊された斜面内に 2m 前後まで確認できる崩積土を残してい る。左寄りにはミカンの立ち木を残すやや厚い崩積土が残されている。これらの崩積土は ガリーによる侵蝕が進み、特に右寄り上方の崩積土に顕著になっている。道路に近い崩積 土の末端右寄りは深く抉られ、下方への土砂流動の痕跡が認められる。

崩壊する以前の斜面に道路が上方と下方の2か所に造成されていて、上方の道路は切断 され、その残骸が下方の道路直上付近に確認でき、また、左寄りの崩積土上に残されてい るミカンの立ち木の存在などから、崩壊は地質状況と合わせ考えると、すべりにより滑落 したことが考えられる。下方の道路には破損は認められるが、残されており、これより下 方の緩斜面は幅1~2m、深さ1m足らずのガリーが認められ、その周辺には扇形に堆積物が 広がっている。扇形の地形を構成する堆積物は厚さ1m前後の土砂礫からなり、土石流に近 い土砂流によって形成されたと推定される。土砂の堆積部の側方端部には流下してきた土 砂流が最終的に停止した際に形成されたと思われる自然堤防様の土砂の高まりが確認され た。住宅地域に流入したこの土砂流が家屋被害の原因になった。なお、土砂流は一階建て 家屋の屋根を覆うほどの高さには達していない。

小白浦南の崩壊地は背後に比較的広い集水域を有し、小名トンネル西側坑口・小白浦北・ 与村井の崩壊地と背景の地形が異なる。その結果、地表流が多かったことが推定され、崩 積土のガリー侵蝕や崩壊物質の水流による土石流に近い土砂流の移動形態で、下方へ運ば れ、長距離移送し、住宅地域に侵入したことが考えられる。

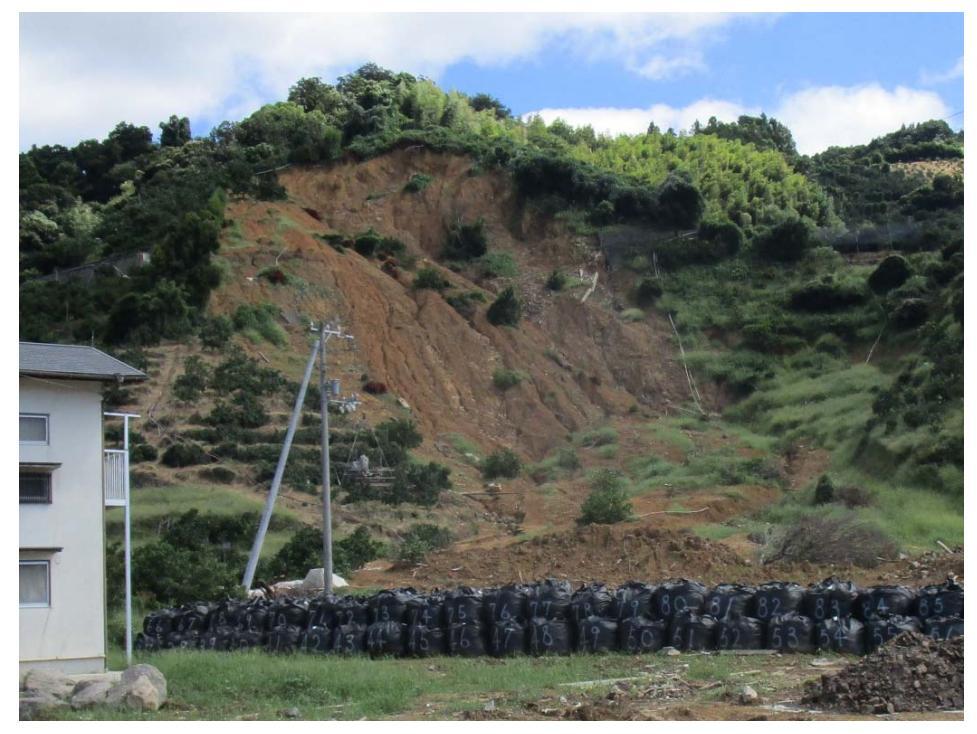
写真-3 小白浦北地区の全景

崩壊発生域(写真-3)は幅 30m、長さ 50m、崩壊前の傾斜は 36°で、滑落崖は尾根まで達 しており比高は最大約 3m 程度、推定崩壊深度は最大 4m 程度と予想される。滑落崖の一部 にEW 走向 72°北落ちの構造を示す砂岩が確認され、左側方崖を規制している(横盤構造)。 また、中央に露出する砂岩は全体に角礫状であり、岩盤クリープにより破砕していると考 えられる。崩壊地の左側は礫混じり土からなる崖錐堆積物が分布しており、崩壊のすべり 面は崖錐堆積物内に形成されている(泥質岩の上位の崖錐堆積物をサンプリング)。崖錐堆 積物には流水跡が確認されるが、パイピングホールは見られない。崩壊土砂は主に崖錐堆 積物であることから、崩積土のすべりが主体であると考えられる。地層の境界付近での水 圧上昇がすべりの直接の誘因になった可能性がある既述の2ケースとは異なり、比較的厚 く堆積した崩積土層の中間ですべっていることから、下位層との境界付近における単純な 滞水とその地下水位上昇が崩壊機構を形成させた可能性のほかに、浸透水による表層の重 量増加(飽和域の下方への拡大)による滑動力の増加とサクションの消失が崩壊の直接の誘 因となった可能性もある。崩積土層の透水性の大小がこうした崩壊過程を大きく左右する ため、現象の正確な理解のためには原位置材料の浸透特性の把握が望まれる。

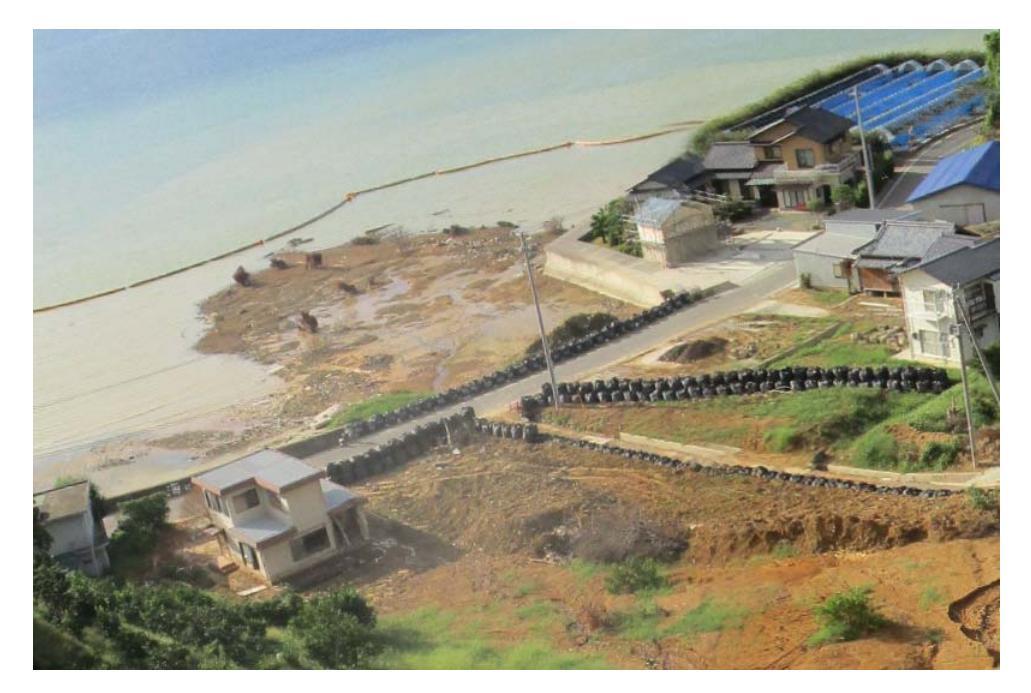
写真-4 小白浦北地区を上部から海岸方向を望む (海に達した崩壊土砂のみかんの木が立っている)

崩壊土砂は沢沿いに約100m流下して住家や護岸工を通過し、法花津湾の海に達している。 崩壊土砂は湾内をさらに約50m移動しており、堆積土砂にはミカンの木が立木の状態で残 存していることから、移動土塊は擾乱せずに塊状の状態で滑走したと考えられる。

この崩壊地は 3m 程度の半円形に近い滑落崖と、それより下方へ 3~4m と予想される崩積 土からなる堆積地形、被災した道路沿いの地区は排土され、元の地形は不明で、末端は海 中に押し出して停止している(写真-4)。海中に押し出した地形は先端に向け凸型の円弧を 描き、堆積物の表面には樹木の佇立が認められる。この部分の形状からは上部から滑走し て押し出したと推定されるが、道路沿いの排土によって、上部に残存する崩積土の地形と の関係は不明である。

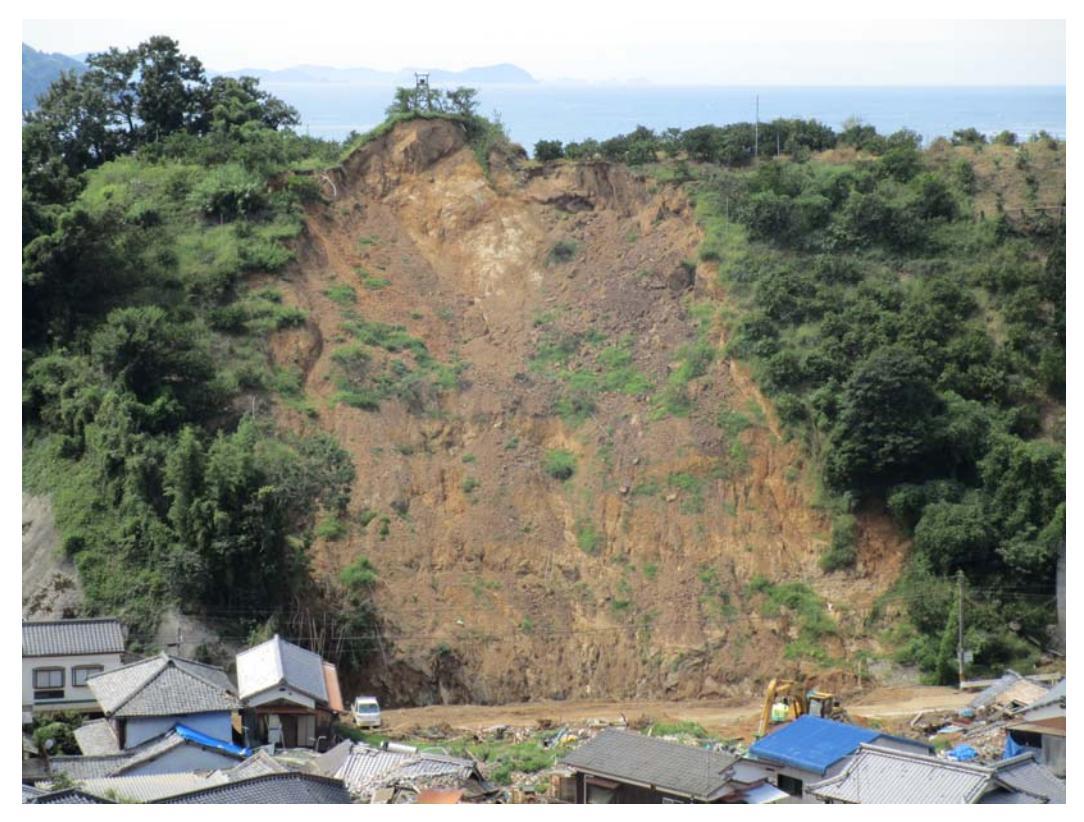
写真-5 与村井地区の全景

崩壊発生域(写真-5)は幅 40m、長さ 35m、崩壊前の傾斜は 34°、滑落崖は尾根まで達し ており比高は最大約 3m、推定崩壊深度は最大 5m 程度と予想される。

滑落崖や移送域には砂岩と頁岩優勢砂岩互層が分布しており、EW 走向で 40°~50°北落 ちの構造を有するが、それら地質境界は小規模な断層で接している。また、崩壊地左側の 崩壊面が NE 走向の南落ちの節理に、崩壊地頭部の滑落崖が NW 走向の東落ちの節理面とな っていることから、本調査地の崩壊は層理面ではなく複数の節理で規制されて発生したと 考えられる。滑落崖にはみかん畑の施設である塩ビ管が確認され、その背後には市の施設 と思われるサイレンが設置されている。

この崩壊地は稜線から脚部の道路に至るまで破壊滑落している。滑落崖の比高は 2~3m で、側方崖はこの高度より低くなりながら下端まで続き、下端脚部は道路拡幅による 2m 程度の切土した崖になり、若干斜面の不安定化があったと推定される。この切土の上端の 傾斜変換部に断続的に連続した節理面の破断が崩壊の主因と推測できる。いわば岩層すべ りに類似する滑落によった崩積土は道路を超え、住宅地に突入して災害を引き起こしたも のと考えられる。

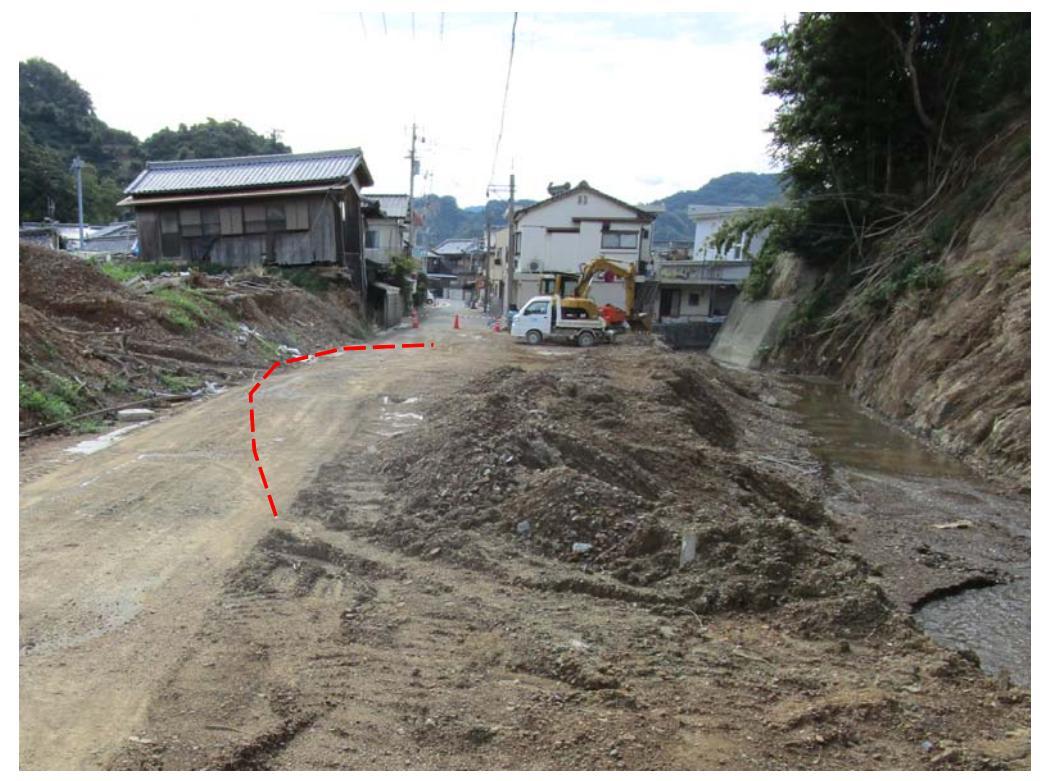
崩壊土砂は斜面下方の沖積面に約 60m の範囲まで流出しており、道路面には最大高さ 0.3m 程度の線状の隆起帯(顕著な隆起部の幅は平均 0.2m 程度)が確認される(写真-6)。路 面の隆起は、崩壊土砂が斜面と道路の間の水路に達して道路を含む地盤が受働破壊(スラス トアップ)したと考えられる。顕著な隆起部の崩土移動直交方向の延長は 10m 以上に及び、 若干の水平変位成分も見られた。

写真-6 与村井地区の脚部の状況(向かって右から左に斜面が崩壊)

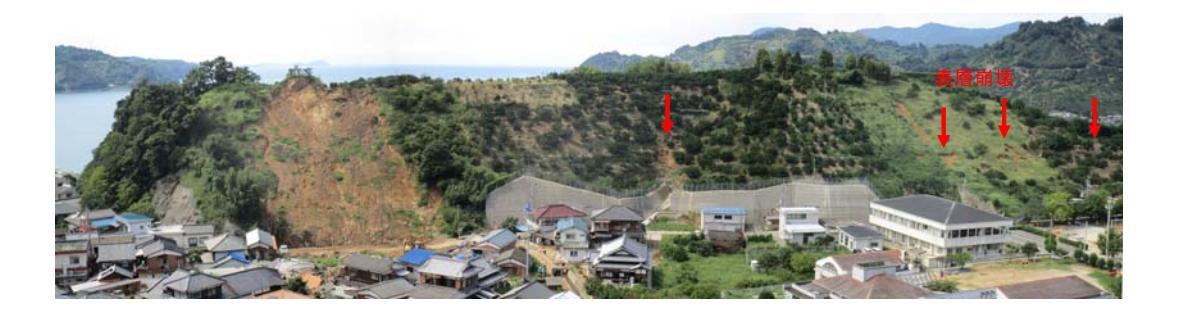
当該斜面を遠景で望むと、発生域の下端と隣接斜面の中腹に複数の表層崩壊が並んで確認されることから透水性の良い風化帯下面となっているなど、水理地質構造を反映している可能性が考えられる。

写真-7 与村井地区の遠景(発生域の下端と表層崩壊箇所が斜面中腹に並んでいる)

宇和島周辺地域の広域的地形は大きく分けて2つの山地に区分できる。宇和島の町周辺 の山地は法花津湾を取り囲むように低山が広がり、その背後に一段高い山地が広がってい る。小規模崩壊地の多くはこの低山に分布している。これらの崩壊の特徴は幅 2~5m、長 さ2~10m 程度、土層厚1~2m 程度の規模で、斜面のわずかな傾斜変換部や斜面の人工的 改変、例えば作業用の農道法面などの傾斜変換部に集中する傾向が見られる。一例として、 前項の与村井地区の遠景を写真-7 に示す。

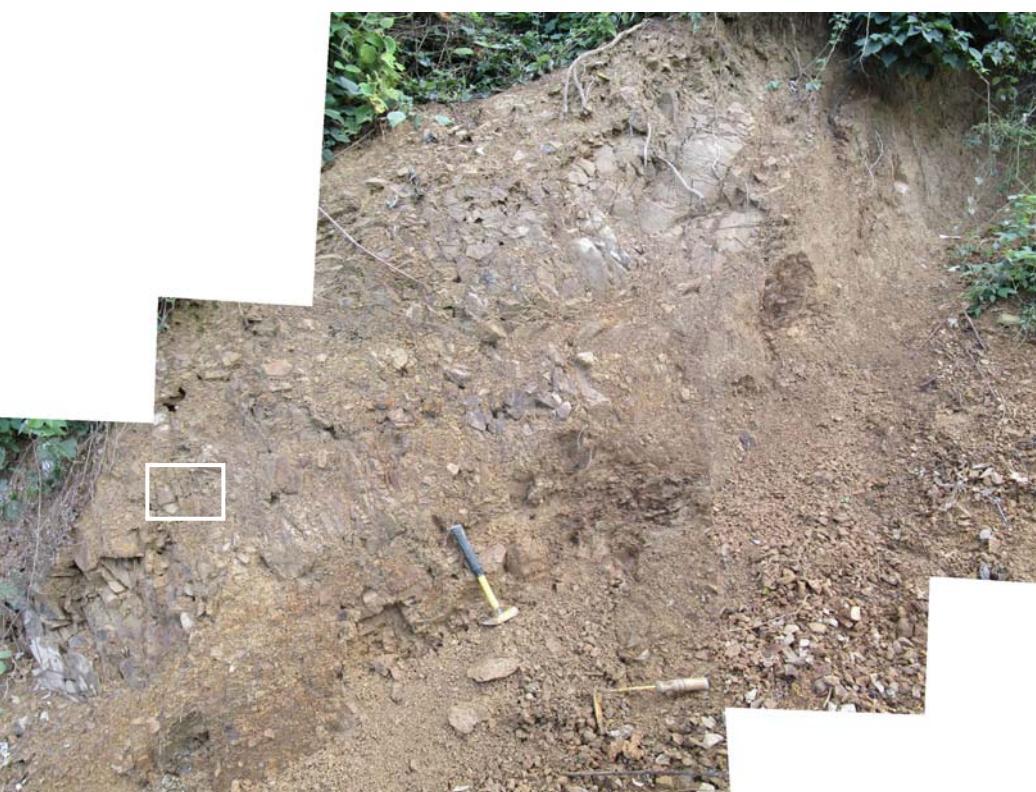
P3 左側の側方崖の砂岩は全体に角礫状をなす。

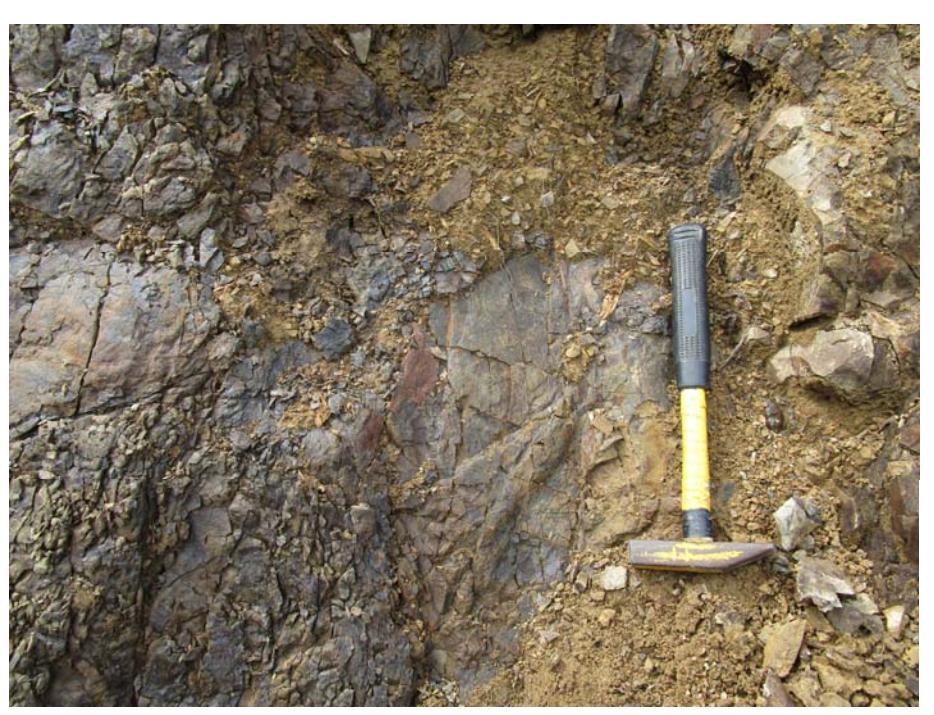
P1 崩壊地右側部は層理面で規制される。分布する地質は頁岩。

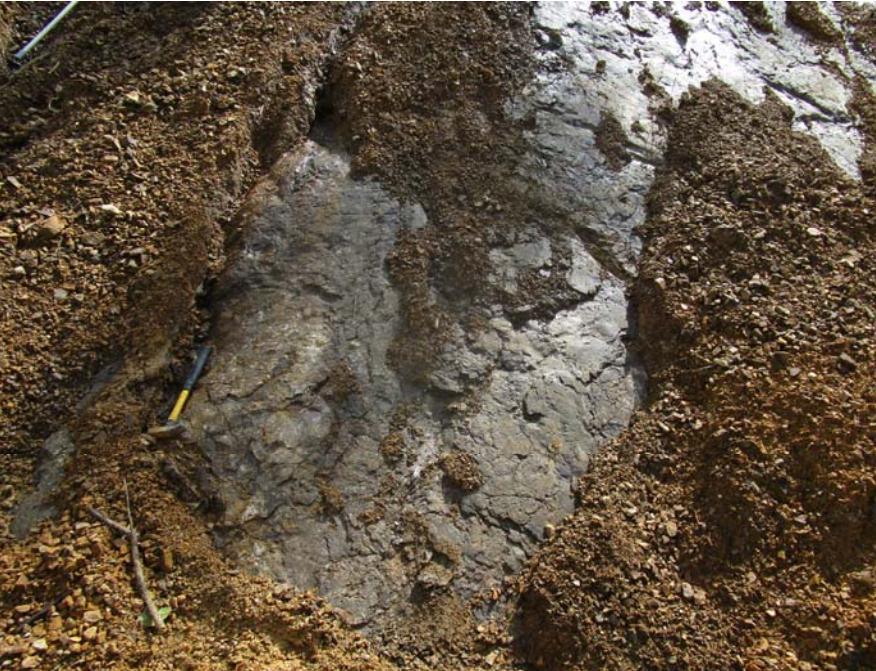
P2 崩壊地中央部に分布する砂岩の片理面。斜面に対して流れ盤と なっており、崩壊のすべり面に相当する。

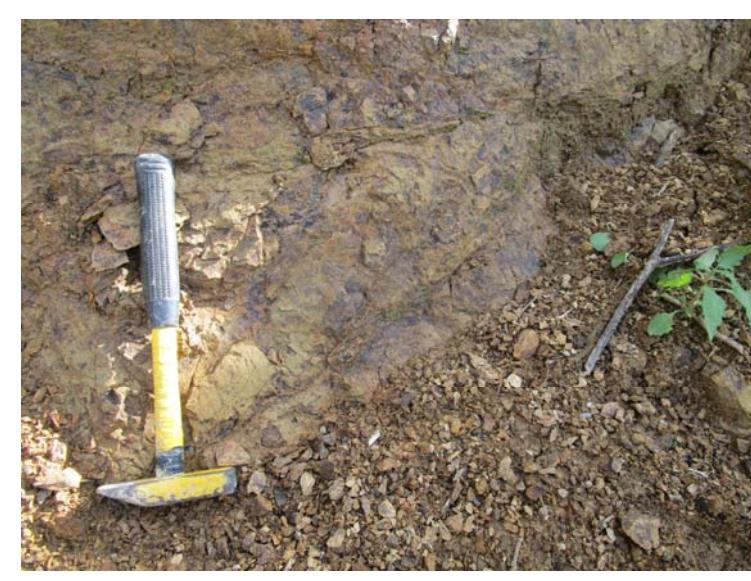
P7 滑落崖の砂岩の露頭、層理面がすべり面となっている。

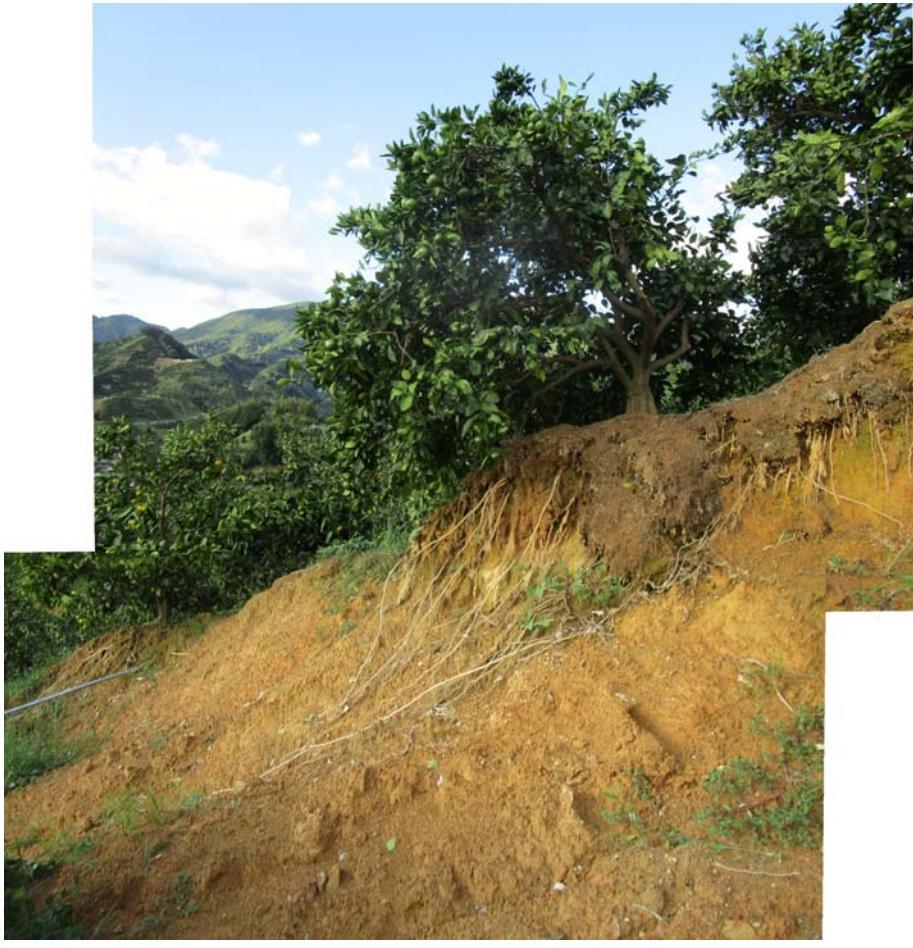
P11 左の側方崖のみかんの根は被覆層ではほぼ鉛直に伸びて、岩盤 部分で斜面下方に曲がっており、最大4m程度の長さである。

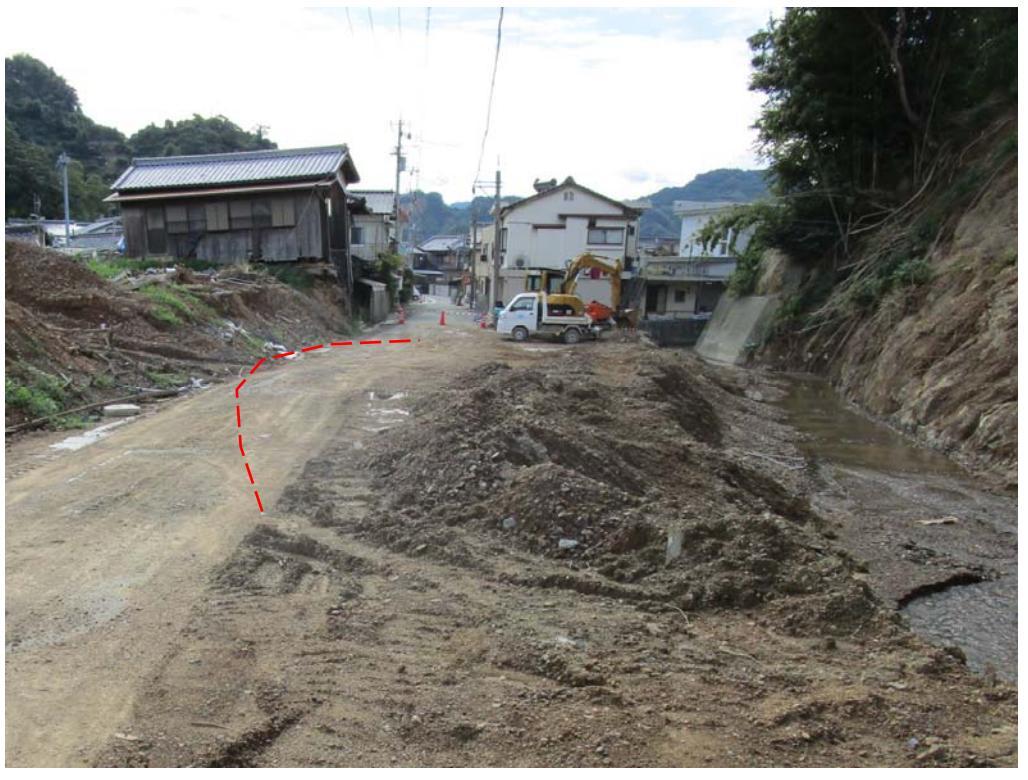
P12 道路面には高さ 0.3m 程度で幅 0.2m 程度の隆起が確認される

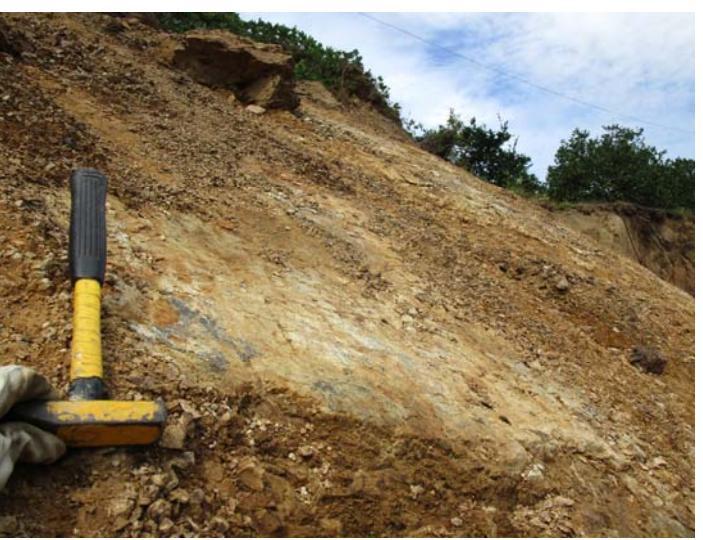
P15 崩壊地のすべり面となっている、38°の流れ盤 方向に傾斜する砂岩の節理面

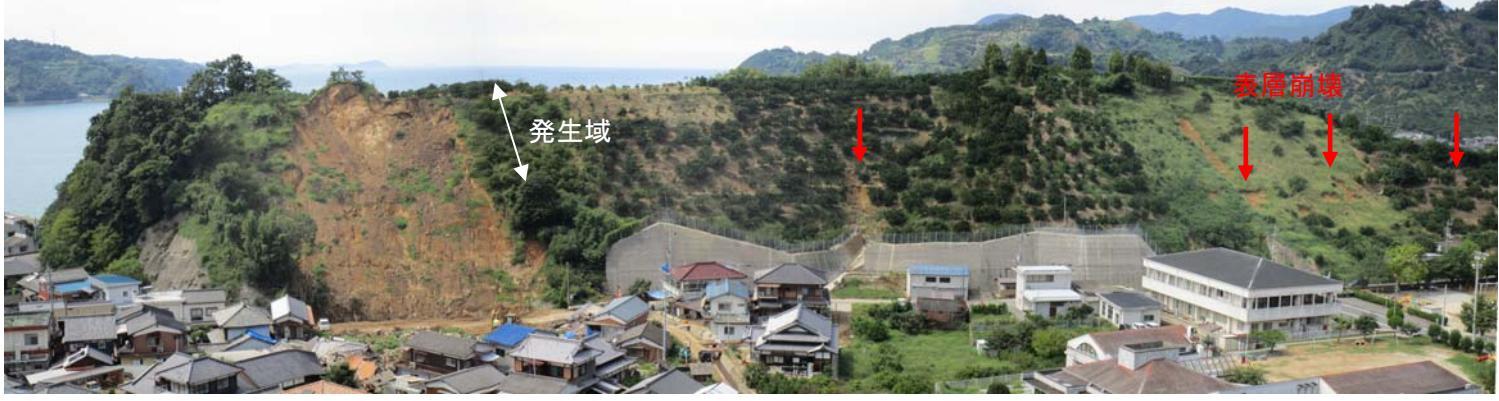
P14 与村井地区の遠景、発生域の下端と表層崩壊箇所が斜面中腹に並んでいる。

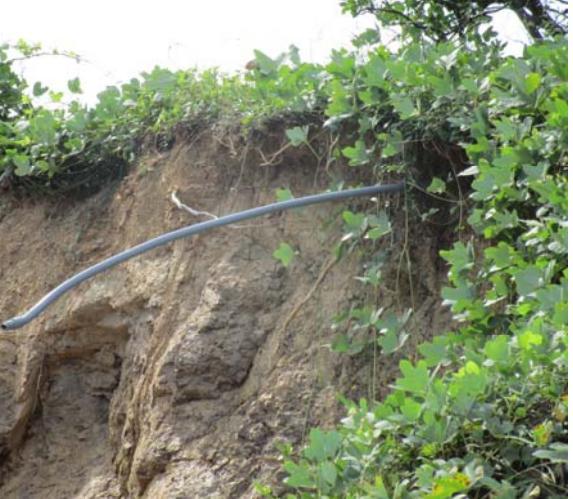
P17 みかん畑のスプリンクラー配管用の塩ビ管 が崩壊面に複数確認される。
