# 防災施設の維持管理と長寿命化のめざすもの

# 高速道路の防災施設の老朽化対策

## 橋梁分野における長寿命化計画と維持管理について

# 地すべり防止施設の長寿命化について

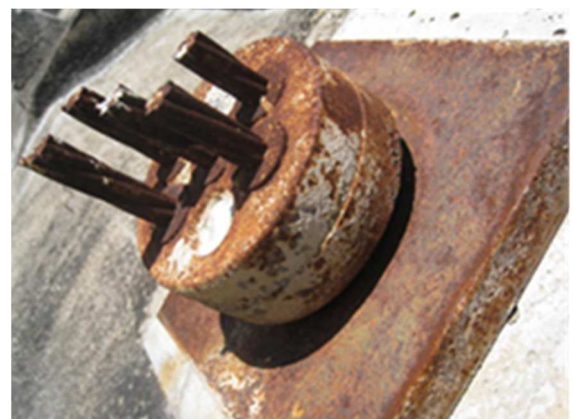
図-3 グラウンドアンカーの腐食

旧タイプアンカーの主な機能低下の要因は、アンカー頭部とアンカー引張り部の境界付近で発生する鋼材の腐食進行による。また、アンカー引張り部とアンカー体の境界付近でも鋼材の腐食が進行しやすく、機能低下の要因となる場合がある。これに対して、アンカーは大部分が地中にあるため、鋼材の腐食状況を直接確認することが困難な状態にある。

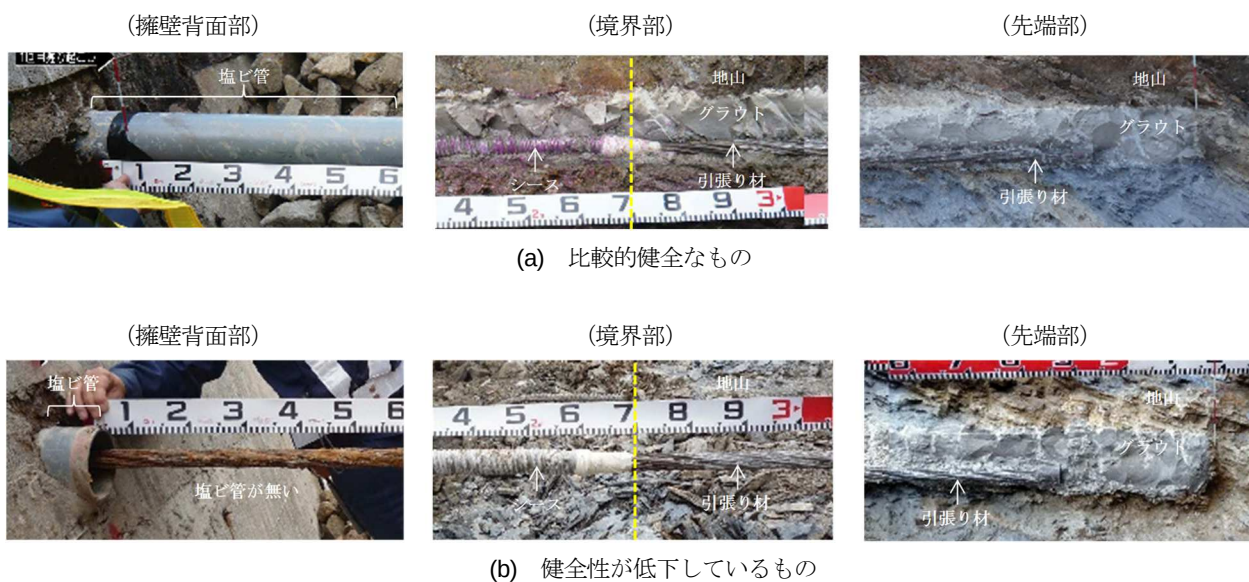
図-5 旧タイプアンカーの状況<sup>7),9)</sup>

頃に施工されており、調査時点において施工後約35年が経過している。図-5(a)は、比較的鋼材が健全であったアンカーの擁壁背面部、アンカー引張り部とアンカー体の境界付近、アンカー体の先端部の状況を示している。擁壁背面部では、引張り材は塩ビ管とボイド管で保護されており、引張り材に腐食があるものの断面欠損までには至っていなかった。また、アンカー引張り部やアンカー体においてもシースによる防錆とグラウトの充填が確実にに行われており、鋼材は健全な状態を維持できていた。一方、図-5(b)は、腐食の発生により鋼材の健全性が低下したアンカーの擁壁背面部、アンカー引張り部とアンカー体の境界付近、アンカー体の先端部の状況を示してい

る。擁壁背面部では、ボイド管が無く引張り材が露出した状態であった。アンカー引張り部のシースは、腐食進行などにより部分的に亡失している状況が確認された。アンカー引張り部とアンカー体の境界付近は、境界付近からシース内にグラウトが逸流した形跡がみられた。アンカー体の部分については、グラウトが確実に充填されており、顕著な鋼材の腐食は認められなかった。

旧タイプアンカーの掘り起し調査の結果から、施工時の防食処理が確実に実施されているかどうかによって、アンカー毎で腐食進行が異なっている状況が確認された。

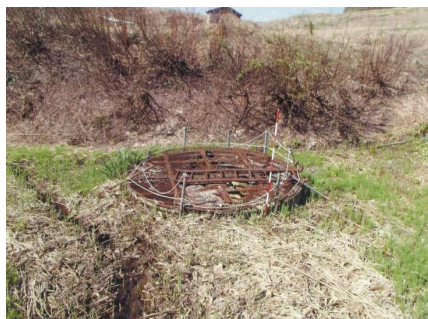
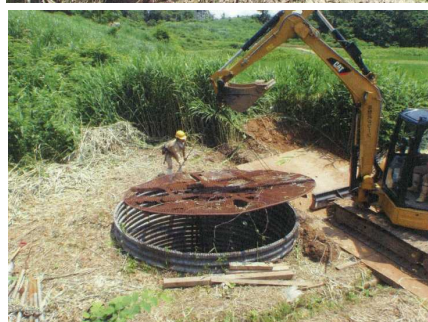
損傷状況: ライナープレート製集水井の天蓋が腐食し、穴が開いた状態となっている。  
 補修内容: 腐食し穴の開いた天蓋を新しい物と交換した。  
 原因: 経年劣化(雨水や天蓋上に堆積した枝葉に含まれる水分など)  
 当初施工年度: 昭和46年  
 劣化確認年度: 平成24年  
 施工後経過年: 41年  
 補修年度: 平成26年

○天蓋が腐食し、穴が開いた状態

○新しいエキスパンドメタル蓋に交換

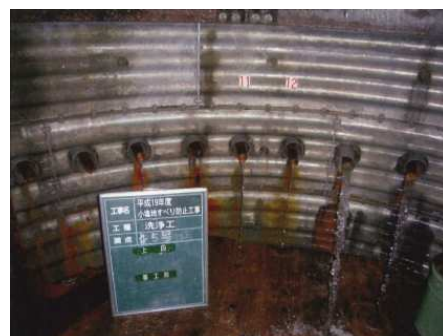
損傷状況: ボーリング暗渠工(集水ボーリング)が目詰まり等により集水効果の低下が生じた。  
 補修内容: 集水ボーリング孔の孔内洗浄を実施した。  
 原因: 目詰まり物質の付着  
 当初施工年度: 平成13年  
 劣化確認年度: 平成17年  
 施工後経過年: 4年  
 補修年度: 平成19年

○集水ボーリング目詰まりにより集水機能の低下

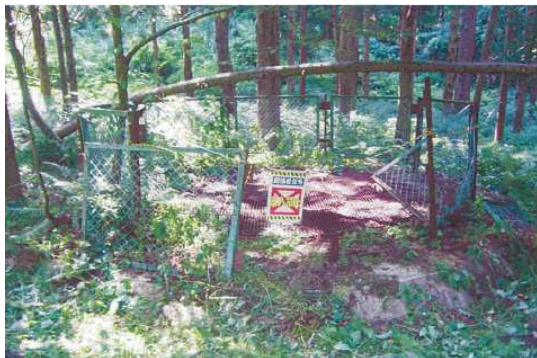
損傷状況: 集水井天蓋の腐食及び立入防護柵の破損。  
 補修内容: 天蓋の交換及び耐雪型防護柵への交換。  
 原因: 積雪等による経年劣化  
 当初施工年度: 昭和47年、昭和49年  
 劣化確認年度: ー  
 施工後経過年: ー  
 補修年度: 平成24年

○積雪による立入防護柵の破損

○耐雪型防護柵に交換

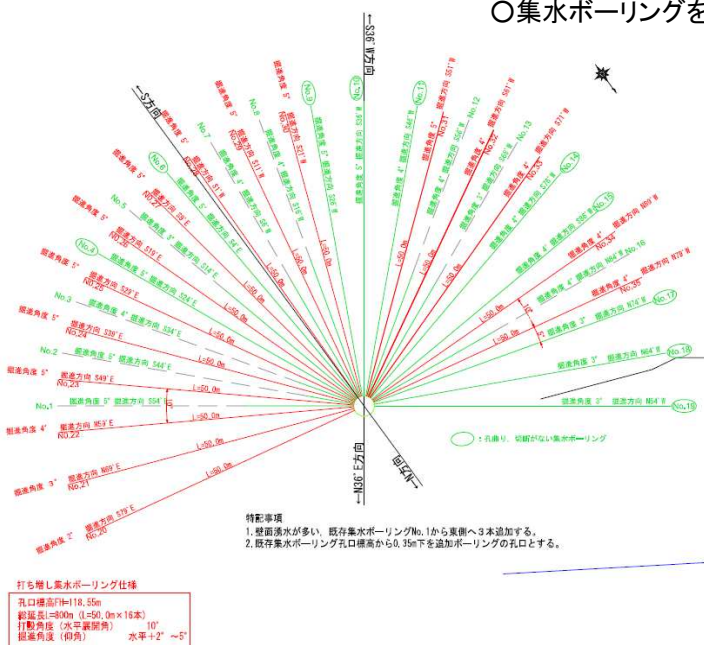
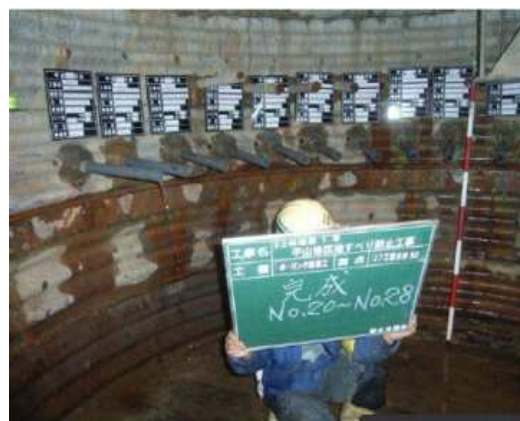
損傷状況: 集水ボーリング孔にスライムが付着し、目詰まりを起こして集水能力が低下していた。平成20年に洗浄を行なったが、集水機能の回復が見られなかった。  
 補修内容: 既設集水ボーリング間に集水ボーリングの増し打ちを実施した（計32本、L=1,440m）。  
 原因: 経年劣化  
 当初施工年度: 平成6年  
 劣化確認年度: 平成18年  
 施工後経過年: 12年  
 補修年度: 平成22年

○集水ボーリングを打ち増し

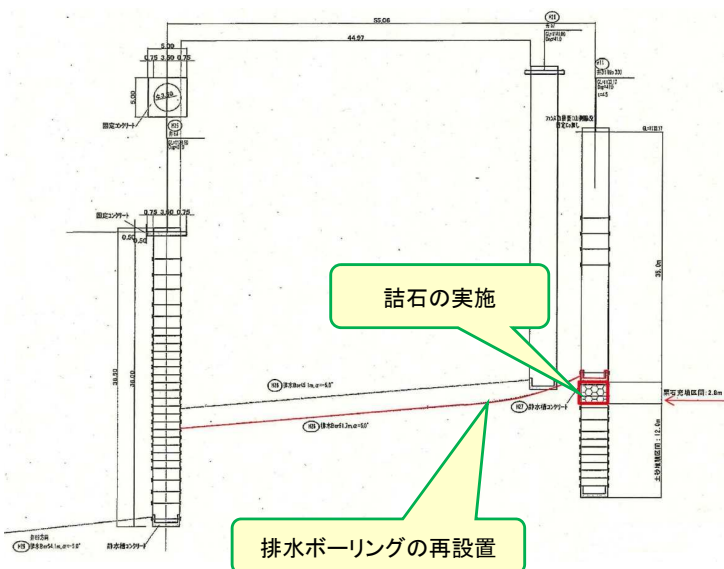
損傷状況: 集水井が中段(地上部より15.5m位置)にて屈曲を生じ、切断破壊の危険が確認された。また、排水ボーリング機能も停止状況となった。

○集水井の屈曲、排水ボーリングの機能停止

補修内容: 集水井破壊防止(詰石による井内強化)、排水ボーリングの再設置を実施。

○詰石、静水層再設置、排水ボーリングの再設置

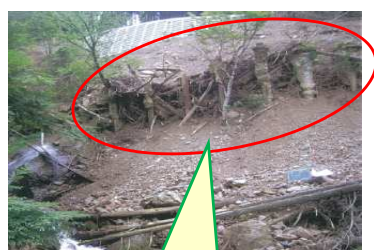
既設杭頭の露出

損傷状況：活発化した梅雨前線の影響で、新たな地すべりが発生し、集水井の変位、杭工の一部が露見・変位するなど損傷した。  
 補修内容：H12、13年度既設の杭工が変位していることから、鋼管杭頭部の処理を行うとともに、原形復旧が困難なため、地すべり対策としてアンカー工を設置。  
 原因：地すべり活動（梅雨前線による豪雨）  
 当初施工年度：平成12,13年  
 劣化確認年度：平成23年  
 施工後経過年：10,11年  
 補修年度：平成24年

○杭工の一部露出、変位

○アンカー工へ更新、杭工の頭部処理

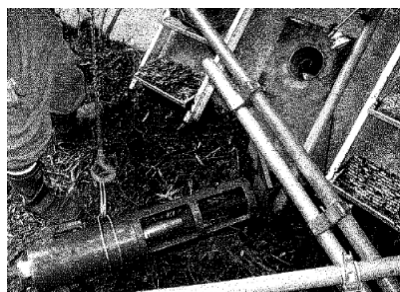
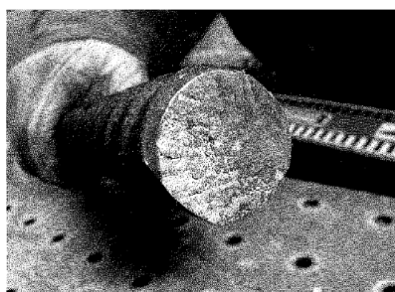
損傷状況：アンカー工に再緊張をかけた際、2本が破断した。  
 補修内容：破断、もしくは破断の恐れのある4本を再設置した。  
 原因：経年劣化  
 当初施工年度：—  
 劣化確認年度：平成18年  
 施工後経過年：—  
 補修年度：平成19年

○再緊張で破断したアンカー

○アンカー工の再設置

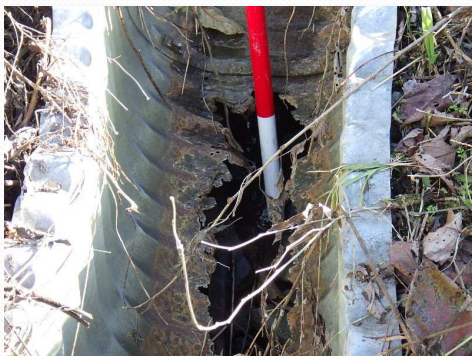
U字フリーム腐食

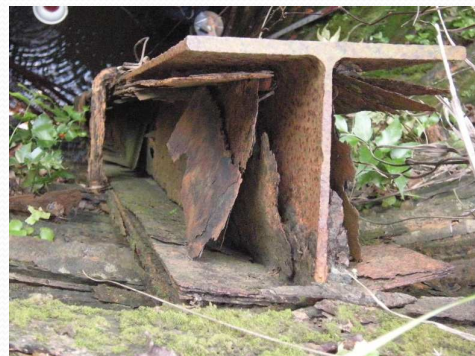
バーティカルスティフナー腐食

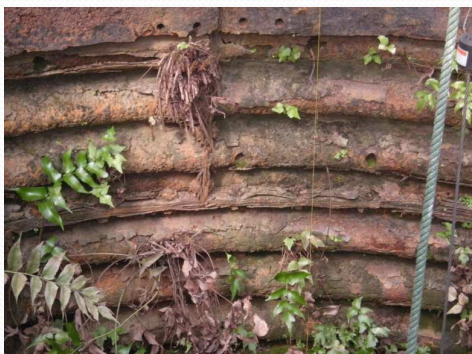
ライナープレート腐食
