平成27年9月関東・東北豪雨による栃木県内の土砂災害調査報告

Sediment disasters in indued by the Kanto-Tohoku heavy rainfall in September, 2015

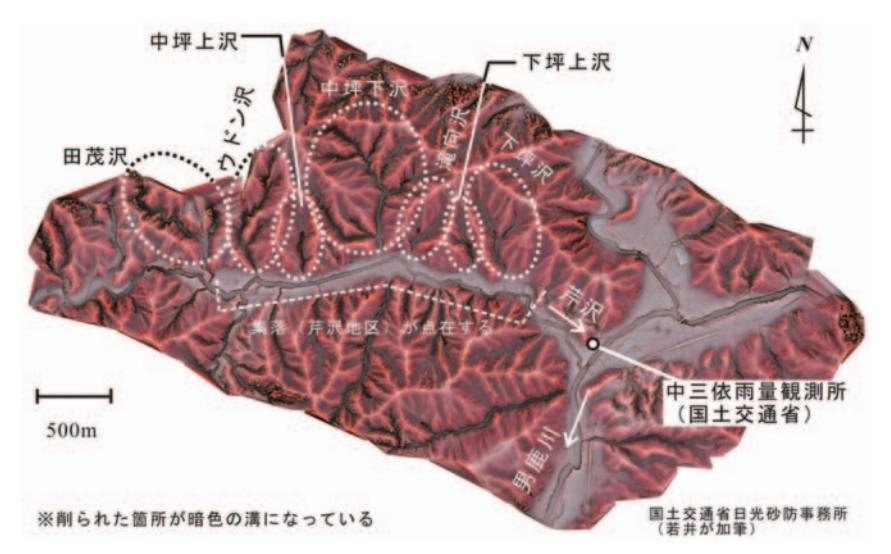
図-3は9月12日の航空レーザー測量 に基づく地形図(立体地形図;国土交通 省日光砂防事務所提供)である。芹沢に 左岸側から注ぐ8つの支沢(各名称を記 載)には,それぞれ土石流によって削ら れた痕跡が暗色の溝状に見える。集落付 近に土石流が達したのは9月10日午前1 時頃から4時頃の間とされ,住民等の証 言によれば,このうち「ウドン沢」では 一回目が午前1時少し前でそれから計三 回ほど,「中坪下沢」では午前3時頃に 流出,一方,谷地形があまり発達してい ない「滝向沢」ではやや遅れて午前4時 から4時半頃にかけて,それぞれ土石流 が発生した。「滝向沢」や「下坪上沢」な

図-3 芹沢地区周辺の地形と土石流が生じた渓流群(被災後9月12日のレー ザー測量に基づく)

ど一部渓流の直下で土砂や流木が家屋を 破壊して堆積,また土石流の流入による 堰上げで生じた氾濫流が渓岸を侵食した。 背後山地の地質は花崗岩であるが,土石 流の発生した各渓流の渓床は上部を除い て基岩を大きく削るほど深くは侵食され ておらず,堆積した物質には巨石が少な いことから,雨水と表土が混合した土砂 流の様相であったことが推定される。各 渓流が集落道路に出合うあたりの渓床勾 配は14°程度である。

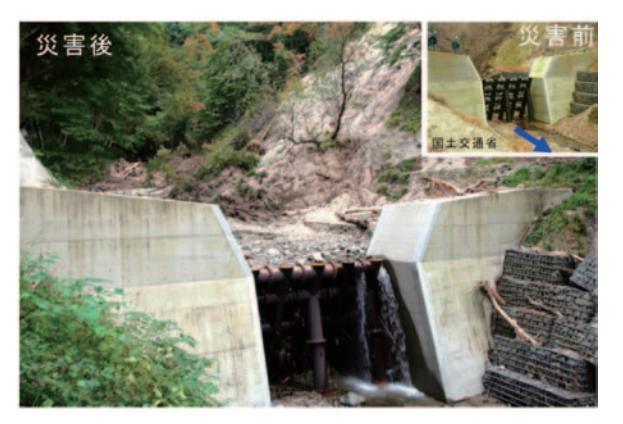
写真-1 発生した土石流を捕捉した透過型堰堤の例(芹沢地区の上流,田茂沢 第2砂防堰堤)

前図で最上流部(図の左方)に記した 「田茂沢」には計3基(上流左右俣それ ぞれに透過型,合流した下流に不透過型) の砂防堰堤が設置されていた。それらは 土砂や流木を効果的に捕捉しており(写 真-1),こうした既存施設が芹沢集落 内で最も人口の密集した地区を土石流の 被害から守ったことは特筆したい。

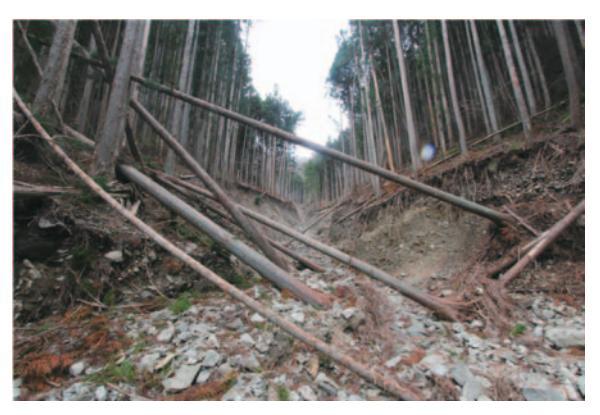
写真-2 中坪上沢の渓流出口付近から上流方向を望む

ここで,「中坪上沢」を例に、大量の 土砂流出の最初のきっかけとなった斜面 崩壊の力学機構を考察する。同沢は芹沢 左岸に注ぐ一支沢であるが、道路から水 平距離で約300m離れた上流で発生した 土石流により, 渓床および渓岸が侵食さ れている (写真-2)。写真-3は土石 流源頭部の斜面であり, 左図はその全体, 右図は表層直下部分の拡大写真である。 渓流の横断中央部には、角礫を多く含ん だ過去の土石流等の堆積物と見られるV 字状の崩積土層が谷を埋めている。現表 土の下位には明るい色調の連続した層が 見られるが、これは6世紀の榛名山二ッ 岳の火山灰(早田,1989)と見られる。 拡大写真を見ると分かるように、火山灰 層の厚さは横断中央部に向かって徐々に 薄くなる傾向があり,かつ中央には火山 灰層の基底部に大量の地下水が供給され ていたことを示すパイピング状の洗掘痕 が見られた。これは常時の水みちに相当 すると思われるが、豪雨時にはこうした 経路を通じて供給された大量の地下水が 透水性の高い火山灰層に沿って拡がると ともに,表層から鉛直浸透した雨水と合 流して,火山灰層内に集中して帯水層を 形成した可能性がある。当初の崩壊は限 定的な規模であった可能性があるが、表 層を失った斜面に浸透する雨水の量は急 増するため,地下水位は急上昇する。表 流水の掃流力によって次第に周辺が侵食 されるとともに, 強度の粘着成分をほと んど有しない火山灰層は大量の地下水と 混合して流動性状を示し,結果的に大規 模な土石流に至ったものと考えられる。

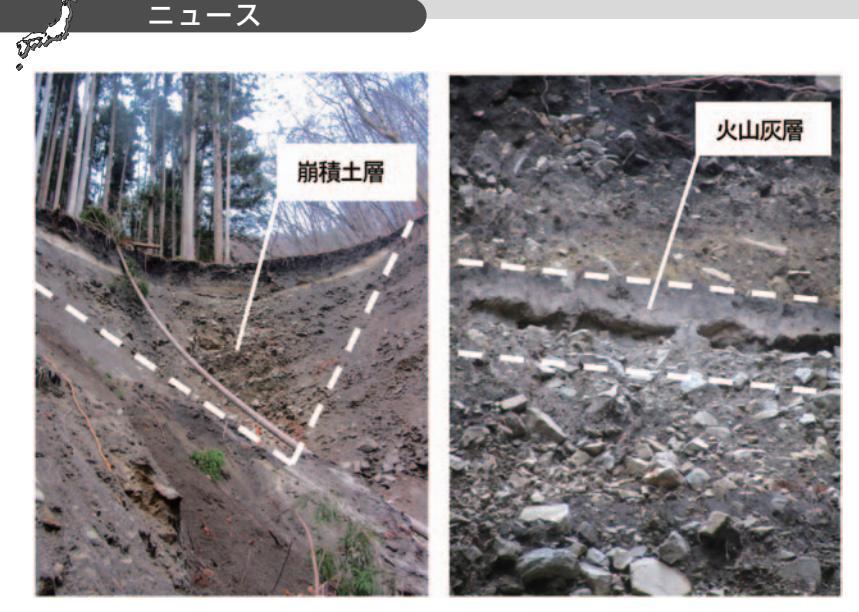
写真-3 中坪上沢の土石流源頭部の崩壊斜面 (左:全体,右:横断中央部の火山灰層付近の拡大写真)

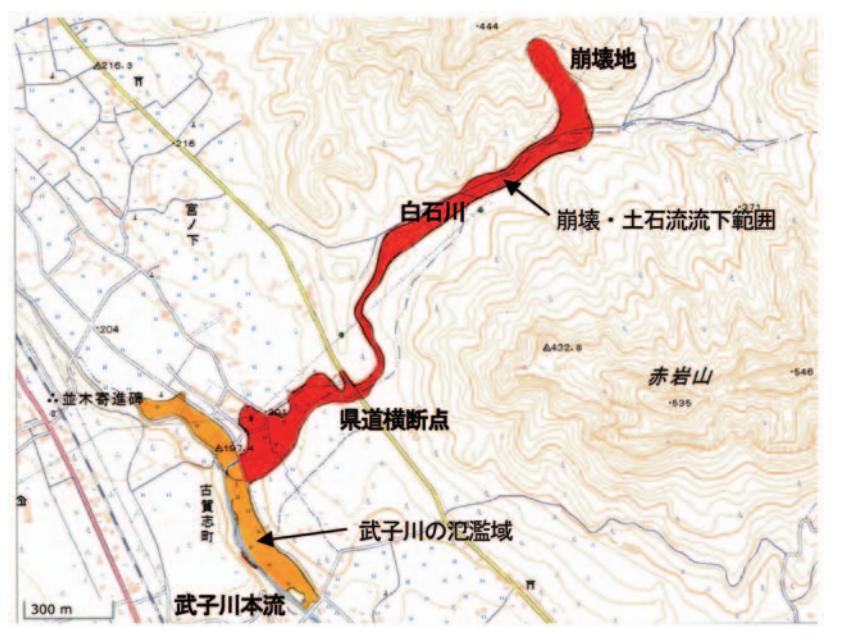
図-4 白石川の災害状況 地理院地図(国土地理院,2016)を利用

白石川では、右岸斜面に崩壊地が発生 し、崩壊土砂が土石流となって、約1.8 km下流の武子川本流まで流下し、谷出 口の県道や下流の家屋、農地に土砂が流 入した(図-4、写真-4)。地元への 聞き取りによると、9月9日午後11時ご ろから出水が始まり、9月10日午前2時 頃から土砂が流出し始めたとされる。災 害当時,武子川本流は、白石川合流点の 上流で決壊しており洪水流が武子川左岸 に氾濫していたことから、土石流の到達 地点付近の詳細は不明瞭であるが、白石 川合流点より下流の氾濫域には、土砂の 堆積が著しいことから、氾濫域に広がっ て堆積したものと見られる。

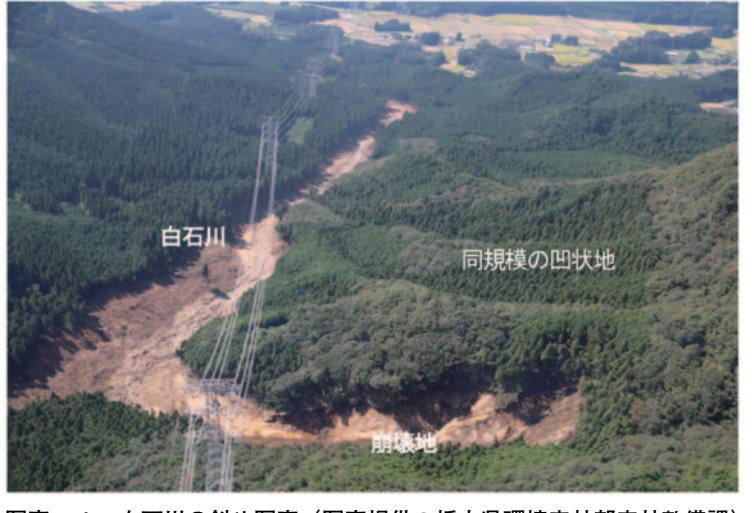
写真-4 白石川の斜め写真(写真提供:栃木県環境森林部森林整備課)

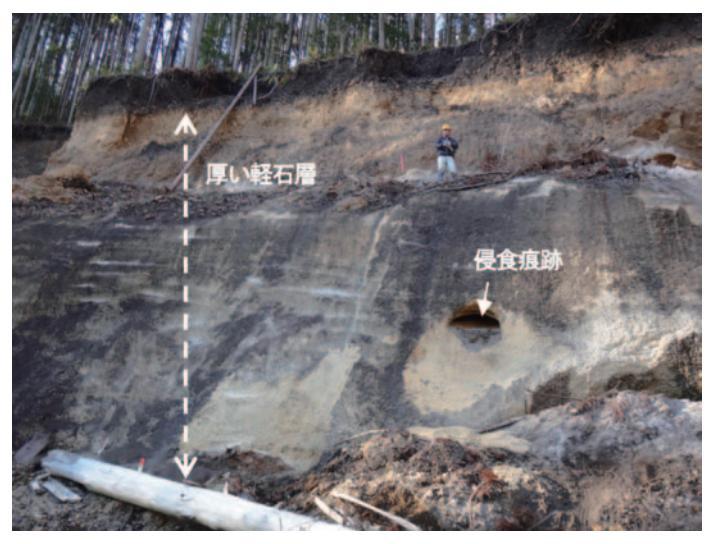
白石川に発生した崩壊地は、長さ350 m,幅80m,深さ8mであり,崩壊土砂 量は、約20万m3に達する。崩壊地周縁 の破断面に厚い関東ロームがみられるこ と,崩壊地の底面には,基岩または角礫 混じりの粘性土を主体とする古期堆積物 が広範囲に露出していることから、凹状 地(傾斜30~15度)に堆積していた厚い 関東ロームが崩落したと見られる。崩落 した関東ロームの主体は, 鹿沼軽石層(赤 城鹿沼; Ag-KP) である。崩壊地下端 に, 降下堆積した状態に近いと見られる 均質な鹿沼軽石層が露出しているが、厚 さは1.3mである。これに対して崩壊地 内の軽石層の厚さは5m以上である(写 真-5)。崩壊地内の軽石層は著しく風 化している部分や層状構造を持つ部分が あること,崩壊地両側の稜線部は露岩が 点在しており関東ロームの堆積は見られ ないことから,崩壊地内の軽石層の多く の部分が、周辺から凹状地に移動してき た二次堆積物である可能性が高い。白石 川流域で大規模な崩壊地が発生した箇所 は1箇所のみであり、崩壊地の西側に存 在する同規模の凹状地では沢が発達して おり厚い軽石層はみられないことから. 斜面に厚い軽石層が保持されていたこと が崩壊発生の要因として挙げられる。ま た,崩壊地周縁の破断面には,崩落土塊 が除去されたことにより、 滞水した層の 土粒子が流出したとみられるパイプ状の

写真-5 崩壊地頭部にみられる厚い軽石層(白石川,崩壊地内)

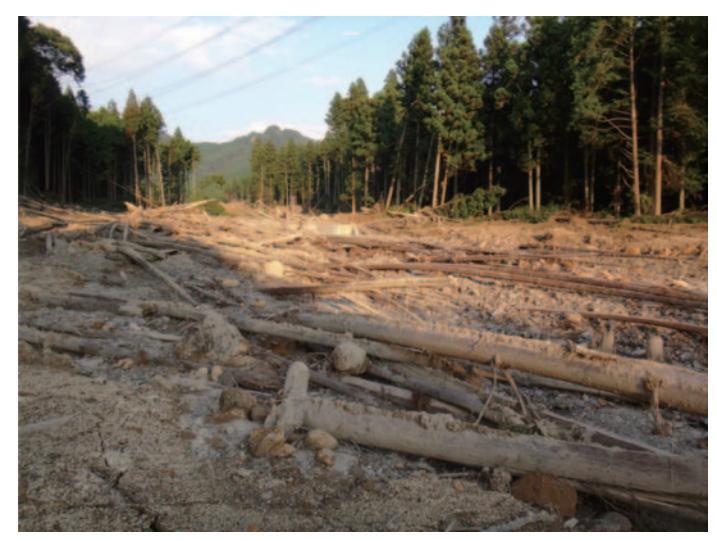
写真-6 土石流により破壊されたスギ林(白石川,平底谷内)

土石流は、スギ人工林が成立している 平底谷を流下しており、崩壊地から長さ 850mにわたって幅80mのスギ林を破壊 した (写真-6)。また,谷出口の県道 横断点からは,広がりながら流下して, 武子川本流まで到達しているが、途中の 耕地(崩壊地から1.6km)に,軽石・火 山灰からなる径0.3~1mの土塊を堆積 させている (写真-7)。

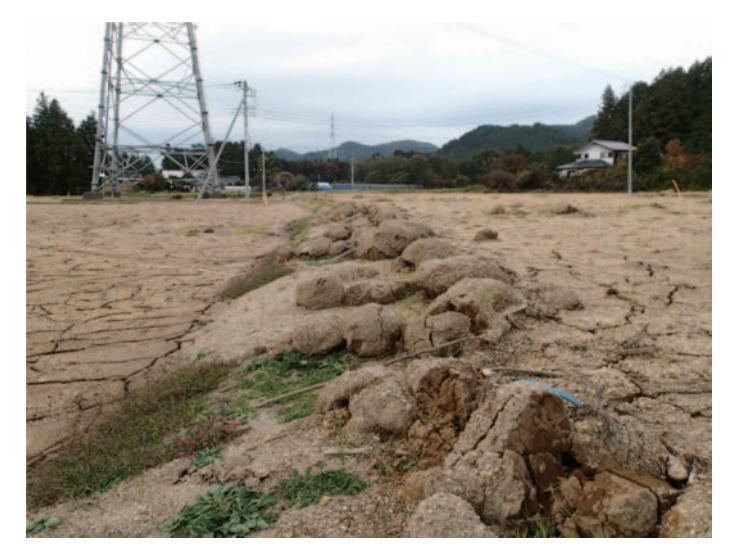
写真-7 土石流により運搬された土塊の堆積(白石川,県道下流の耕地)
