国際部・研究調査部合同2005年パキスタン地震による 斜面災害派遣調査団報告

八木浩司(山形大学), 丸井英明(新潟大学), 宮城豊彦(東北学院大学), 梅村順(日本大学),
内山庄一郎((独)防災科学技術研究所), 藤原智・佐藤浩(国土地理院)

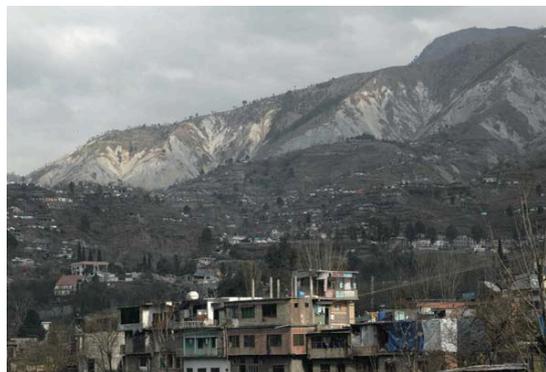
20日・21日には、日本地すべり学会からの参加者5名、国土地理院からの参加者2名がパキスタン地質調査所のアクタール博士の案内で斜面災害の実態把握のため被災地域の現地調査を行った。被災地のムザファラバードはイスラマバードから北約135kmに位置している。途中大規模な地すべり箇所があり片側交互通行となる場所があったが、約4時間の行程であった。調査地域は、アザド・カシミールと呼ばれインドとの領有争いがまさに行われてきた場所である。本来ならば外国人の入行きは厳しく制限されてきた。ムザファラバードに近づくにつれ車窓から被災民のテントが目立つようになった。市街には倒壊した中層のビルや低層の民家が点在し、市街北側の山地斜面は、全面的に崩壊してハゲ山状になっている(写真3)。

写真3 ムザファラバード市街北方の斜面崩壊

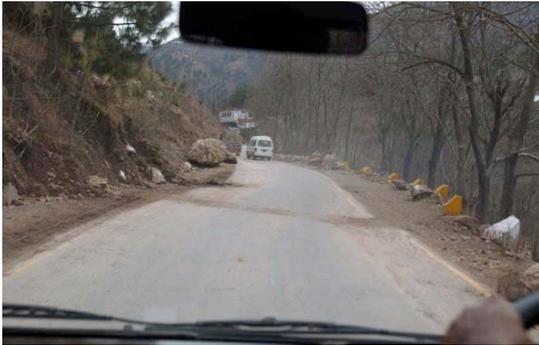
写真4 震源断層近隣の道路面の変状

カール村に至る車道は地震の震源断層直近の斜面を縫って延びていることから、この日の行程で最も著しい斜面変状が認められた(写真-4, 5, 6)。それらの中には地表地震断層が直接出現した可能性があるものも含まれている。

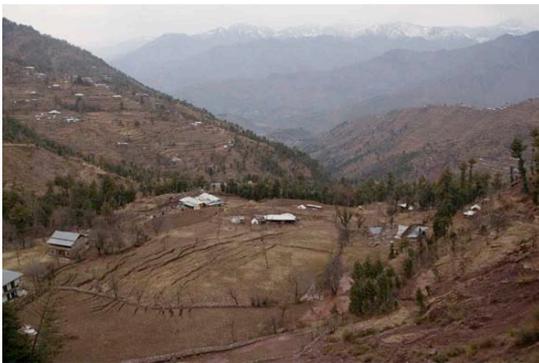
写真5 チッカー村手前の畑地に表れた変形

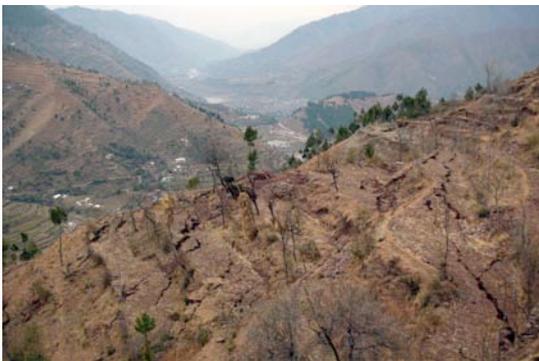
写真6 震源断層沿いの斜面変形

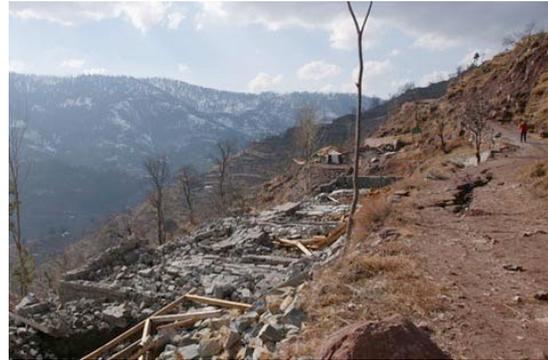
翌 21 日宿泊地のムレーから約 100km を引き返し、前日の断念地点で車を降り、徒歩でハッティアン地すべりに向かった。核心地域に近づくにつれ 2004 年新潟中越地震の被災地で見た光景がここでも表れてきた

写真7 ハッティアン村における家屋の倒壊

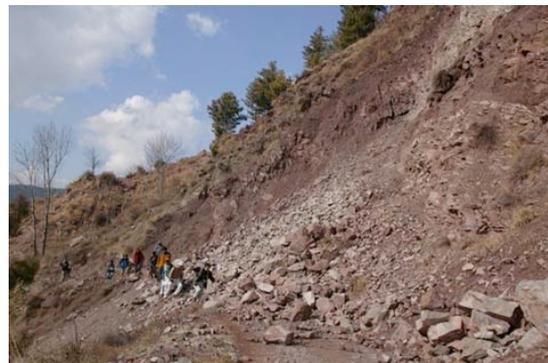
写真8 ハッティアン村に向かう林道の崩壊

(写真-7)。崩壊で途切れ途切れになった林道(写真-8)を約2時間歩いて、最後に亀裂だらけの段々畑を喘ぎ登ると、突然目の前が開け、滑落崖側部に到達した。山体は、北から南に向かって幅 500m、斜面長 2km 深さ 50m 以上にわたって大きく抜け落ちている(写真 9)。 10^7 立方m以上の崩落物質が二つの支谷の合流部を塞いだ結果、二つの地すべりダムが形成されている。シュナイダー博士の報告では、この山体崩壊性地すべりは初生すべりではなく、既存の地すべりが上方にも拡大して滑落したものであると推定されている。移動体の横断面は、底辺を地表面とする直角三角形の楔状で、斜長辺がすべり面、短辺が滑落崖の東側側面となっている。この地すべりは、すべり面が岩盤の層理面に平行であることから、片側側面を制約された層すべりである。滑落崖側部にはそれに平行して何列ものクラックや段差地形が発達し、冠頂部直下にはすべり残った大きな移動体が認められた。

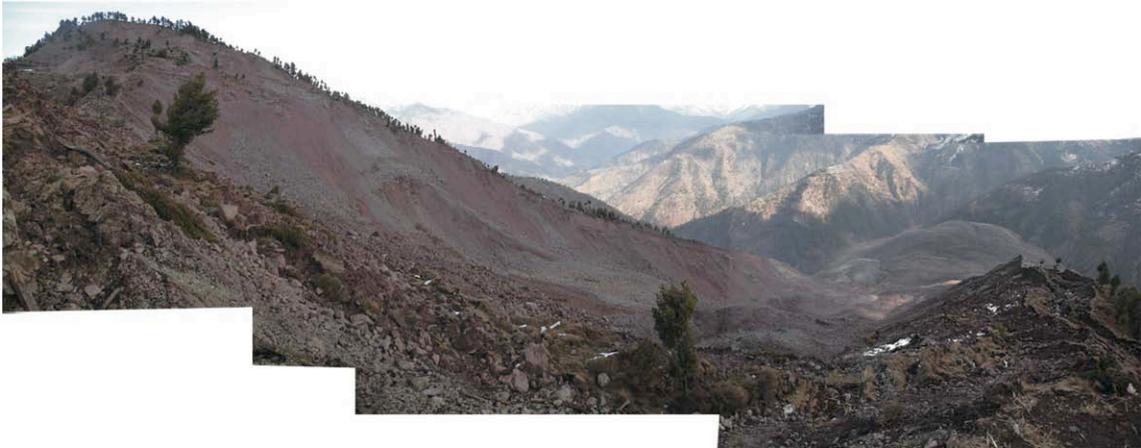
写真9 ハッティアン村南方に発生した大規模地すべり性山体崩壊

地すべりをのぞき込みながら、地すべりダムの排水対策、すべり残りの移動体、およびハッティアン村周辺の斜面変状に対する危険度評価について参加者からの意見が述べられた。排水問題に関しては、会議で示された排水トンネル案よりも、埋塞土塊を掘削し開水路を設置する案の方が現実的ではないかとの意見が、丸井博士から述べられた。その理由は、活断層が走る山体は地質が脆弱でトンネル工法に適していないことと6月からのモンスーンを控え工期的に間に合わないことが挙げられた。また、ハッティアン村周辺ではこの大規模山体地すべりに近づくにつれ、斜面にクラック・段差地形が高密度で発達し、二次的な災害が予想されることから一部集落の移転までも考慮した対策が必要との意見が出された。こうした見解は、翌23日午前、パキスタン地質調査所で開かれたカウサール支所長とのミーティングで伝えられた。さらに、ハッティアン地すべり以外にも震源断層沿いの斜面の危険度評価に対して日本地すべり学会との共同研究が進められるべきであるとの合意を見た。

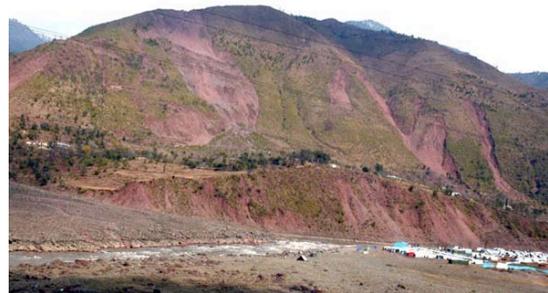
れるだろうと話しながら恐る恐る通過した地点である。今回の崩壊は大規模で、夕暮れ間近でもあったことから、我々がイスラマバードに帰り着けるのは翌朝以降になろうかと心配された。このように被災地（写真10）では、災害復旧や援助物資輸送のための重要道でさえ、今なお斜面災害にさらされている。モンスーンを前にして被災地域における斜面災害評価を進めなければならないことを実感させる体験であった。なお、我々はパキスタン地質調査所側の気転で、山越えの代替ルートをとることで何とか夜中にイスラマバードに帰着できた。しかし既にホテルの予約は解約されていたので、地質調査所所長室のフロアに日本人7名が寝袋を広げて泊まることになった。時は既に午前1時を過ぎていた。

写真10 被災者用キャンプの上部に認められる斜面崩壊と斜面上部の亀裂
