地すべり学会 東日本大震災緊急報告会

長野県北部および新潟県中越地方
における斜面災害

松浦純生・千木良雅弘・松四雄騎・黒木雅弘(京都大)・
山崎新太郎(北見工大)

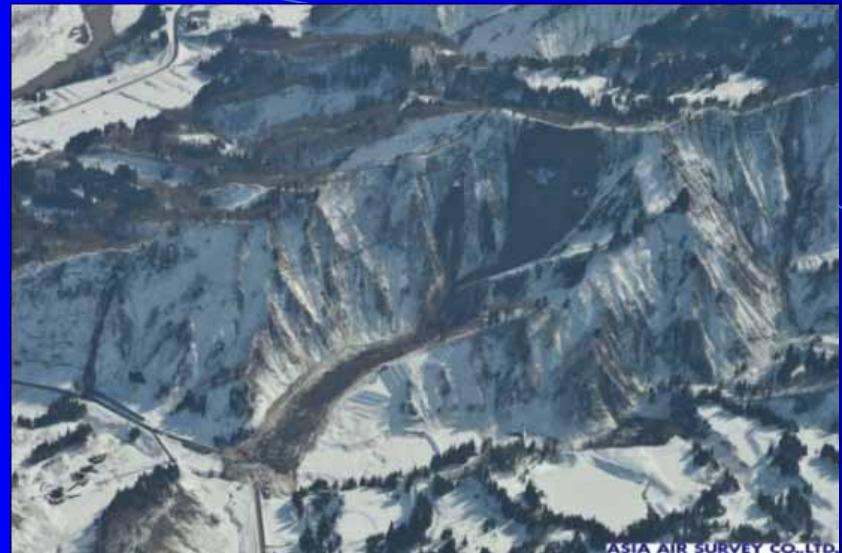
辰口の崩壊の全景(アジア航測撮影)

比高150mの急崖が崩壊し、谷沿いに流下した。崩壊最上部から末端までの水平方向長さ800m、標高差270m。見かけの摩擦角は約19度。

崩壊したのは、砂岩・泥岩・礫岩からなる傾斜45 - 60度の受け盤急斜面。崩壊面の下方に残存した岩塊から、崩壊深は最大5m程度と推定。

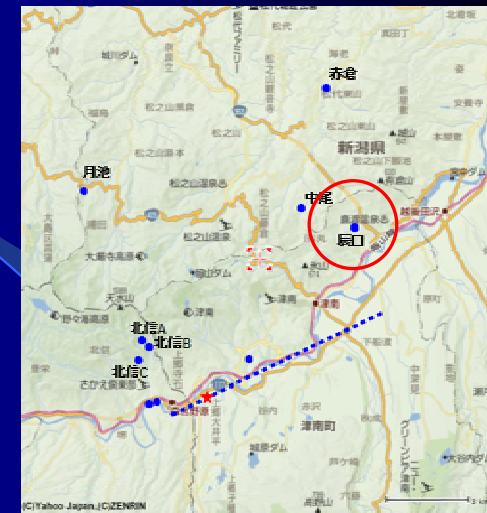
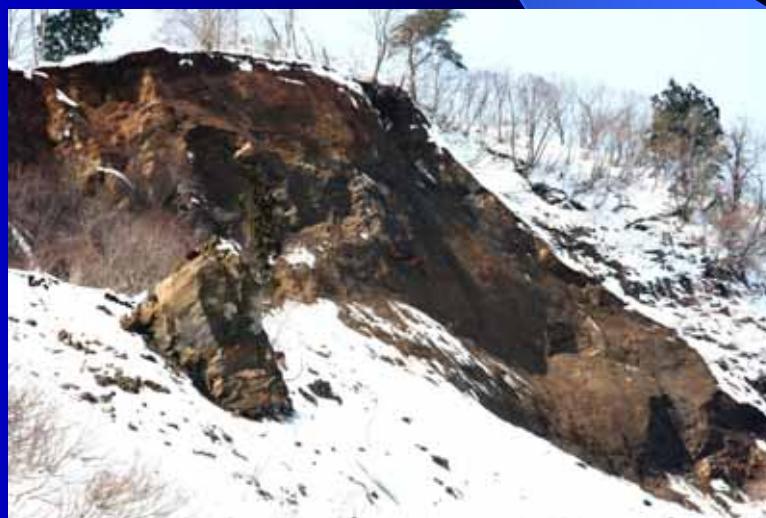
新潟県津南町辰口

辰口の頭部滑落崖

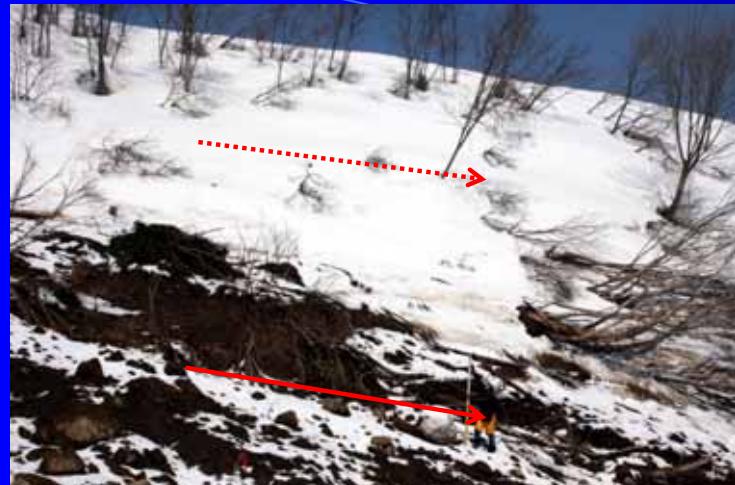
新潟県津南町辰口

左岸側の土砂通過域よりも上部の斜面状況。灌木類が倒伏していることから、「なだれ風」のような強力な破壊力を持った雪交じりの風が通過したと推定。

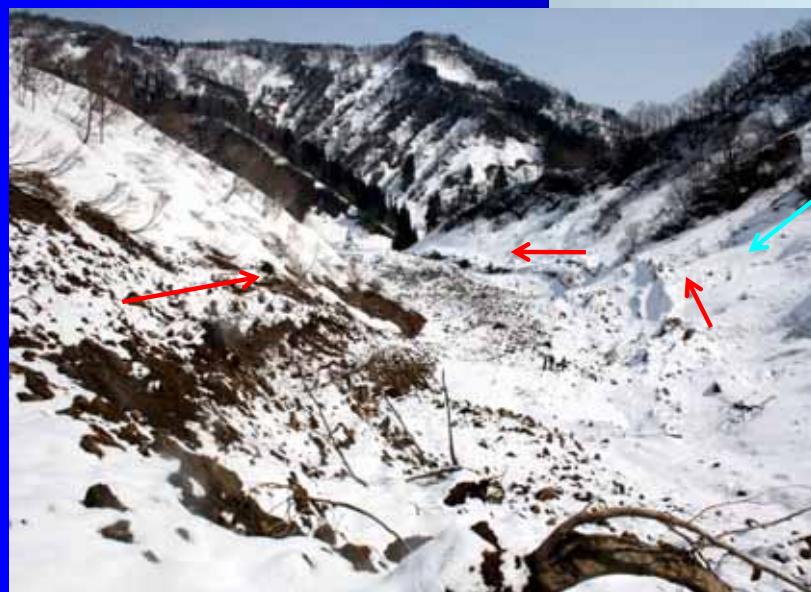
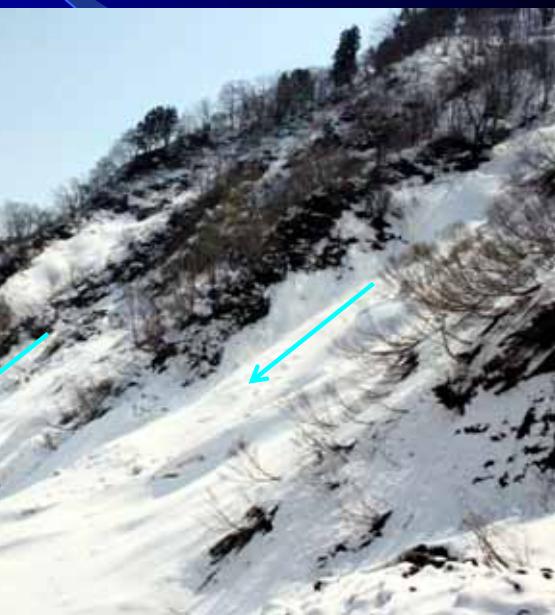
周辺の斜面からは雪崩が頻発し、流路となった谷筋には深い積雪があったと推定。崩壊した土砂は左右に振れながら、その上を雪を押し分けるように流下。

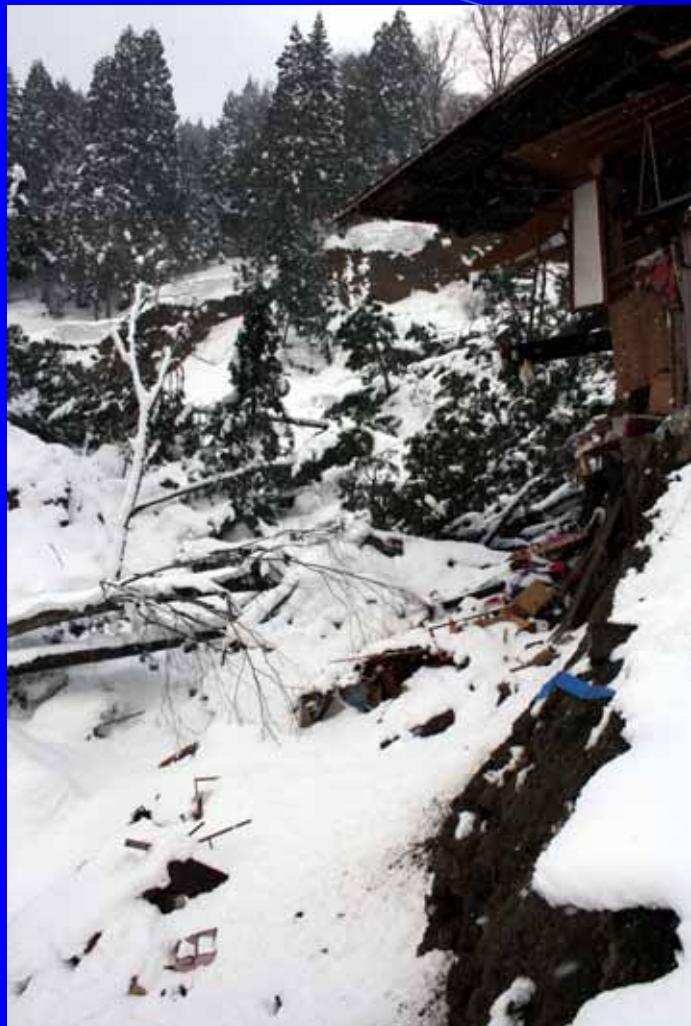
新潟県十日町市松之山中尾

東に延びる尾根の末端の古い地すべりの再活動。スランプ～回転すべり。幅70m、水平長さ150m、深さ20m程度。

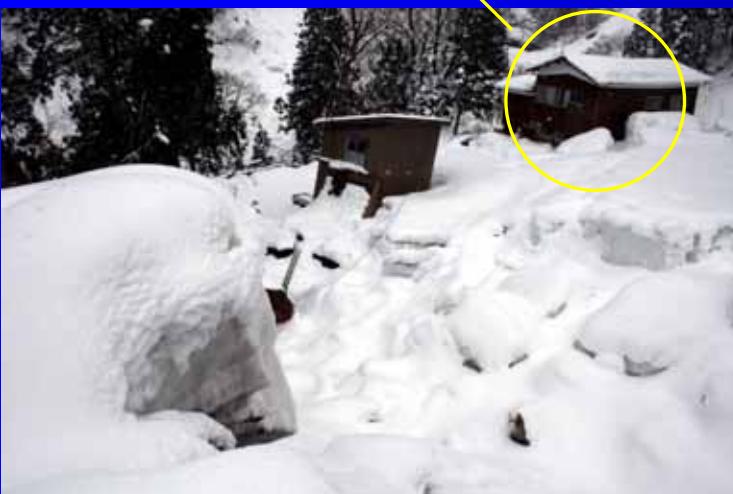
水平方向に約50m程度移動した民家

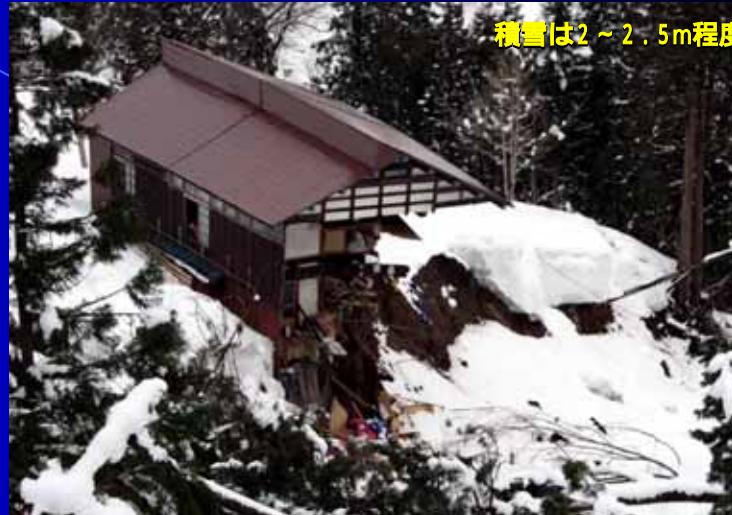
積雪は2 ~ 2.5m程度

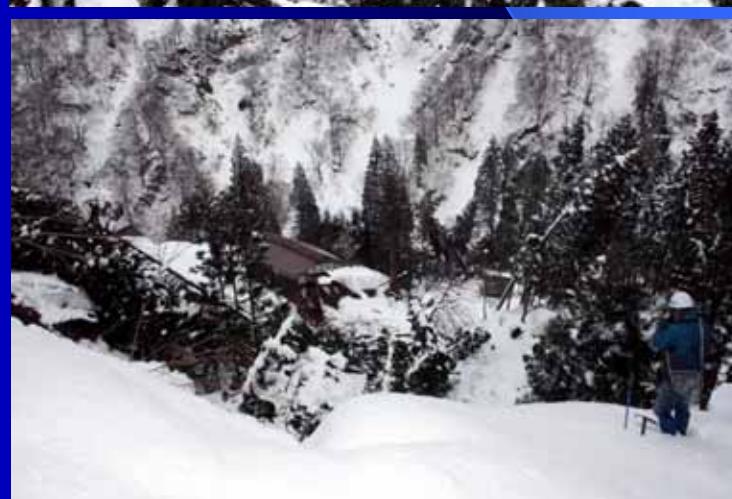
頭部滑落崖直下から見た被災した民家

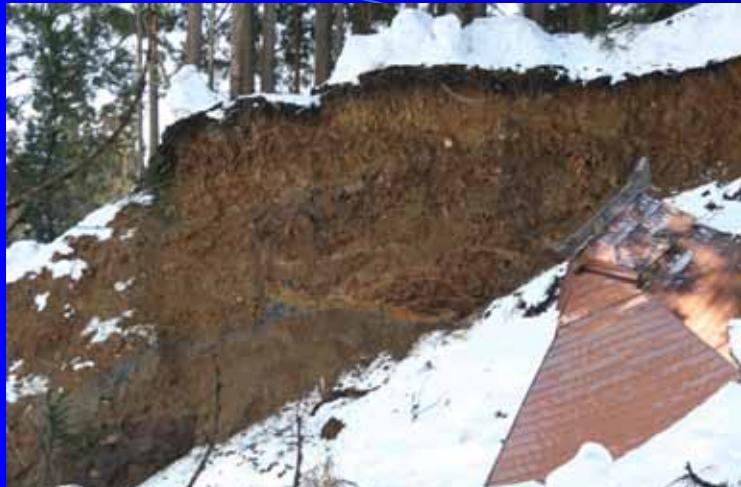
滑落崖に露出したシルト岩

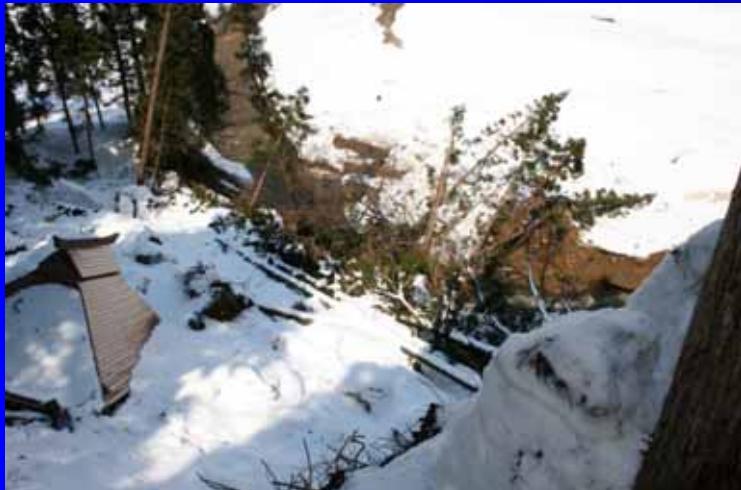
東川の侵食によって急崖をなす斜面下部

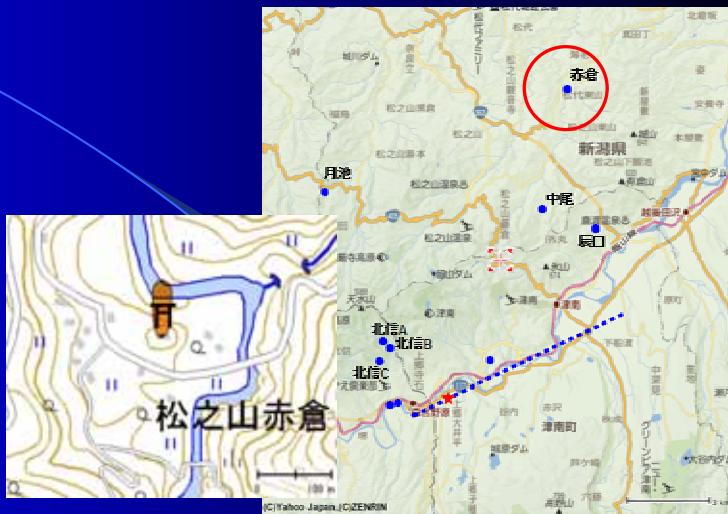
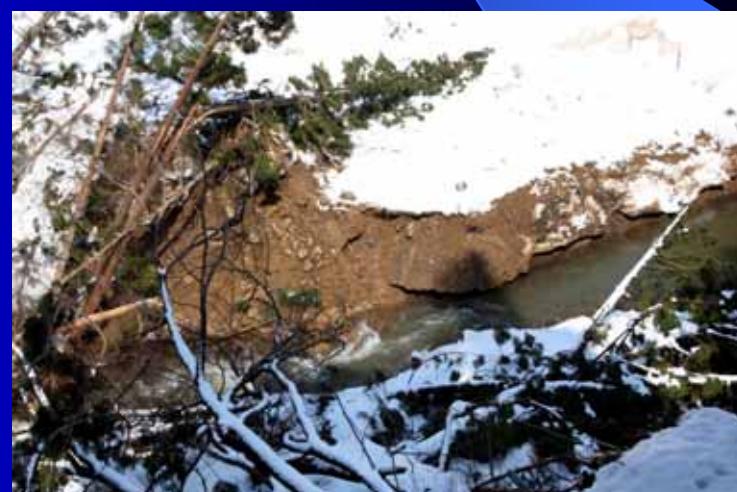
新潟県十日町市松之山赤倉

東川によって再開削された土砂ダムとその断面

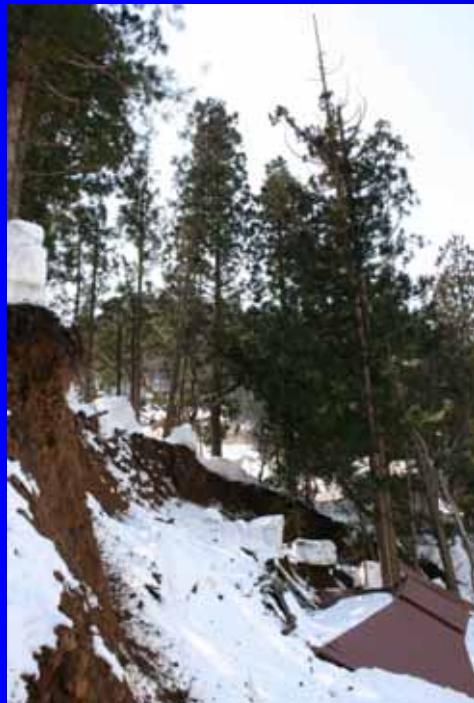
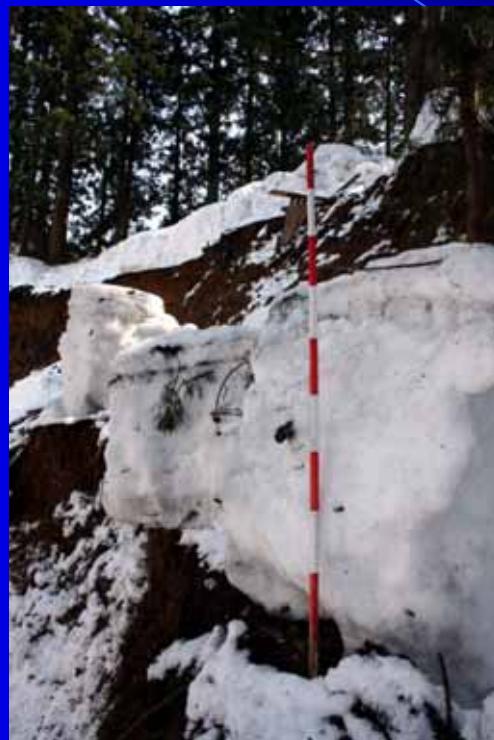
新潟県十日町市松之山赤倉

神社本殿とともに崩落した胸高直径
60cm以上の通直完満なスギ

スランプ状に崩落した積雪層
(発災日から17日後)

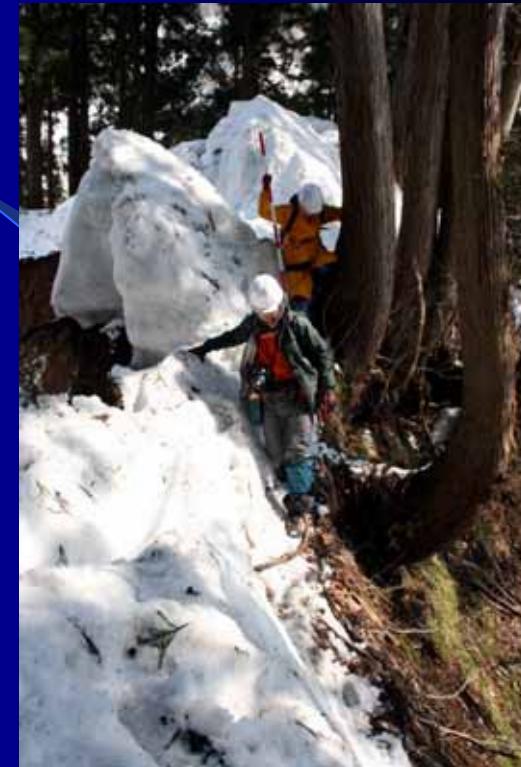
頭部滑落崖の直上部

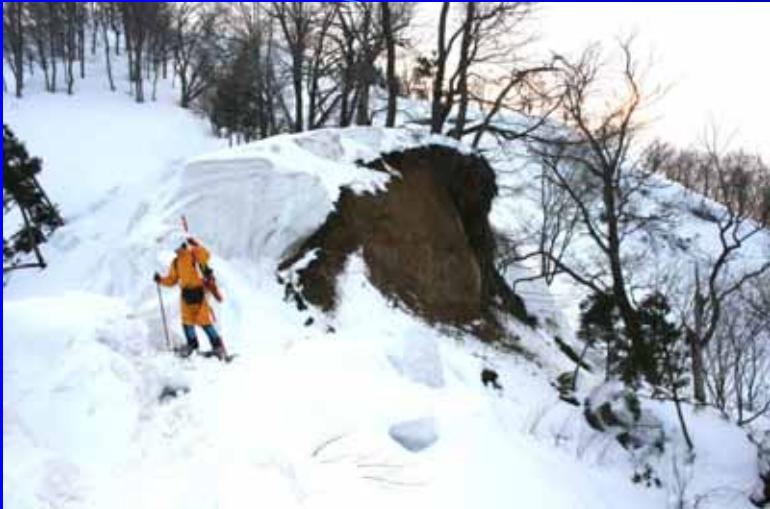
東側から見た頭部滑落崖。後背斜面に亀裂は見られなかった。

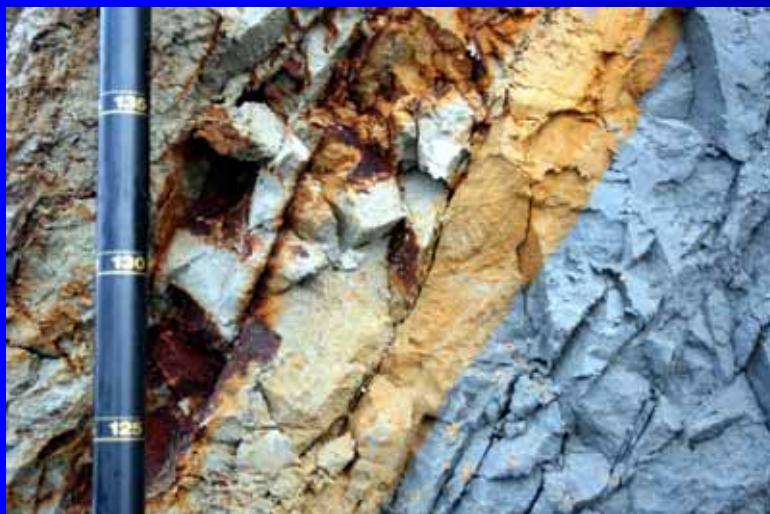
頭部滑落崖に露出したシルト岩の風化状況

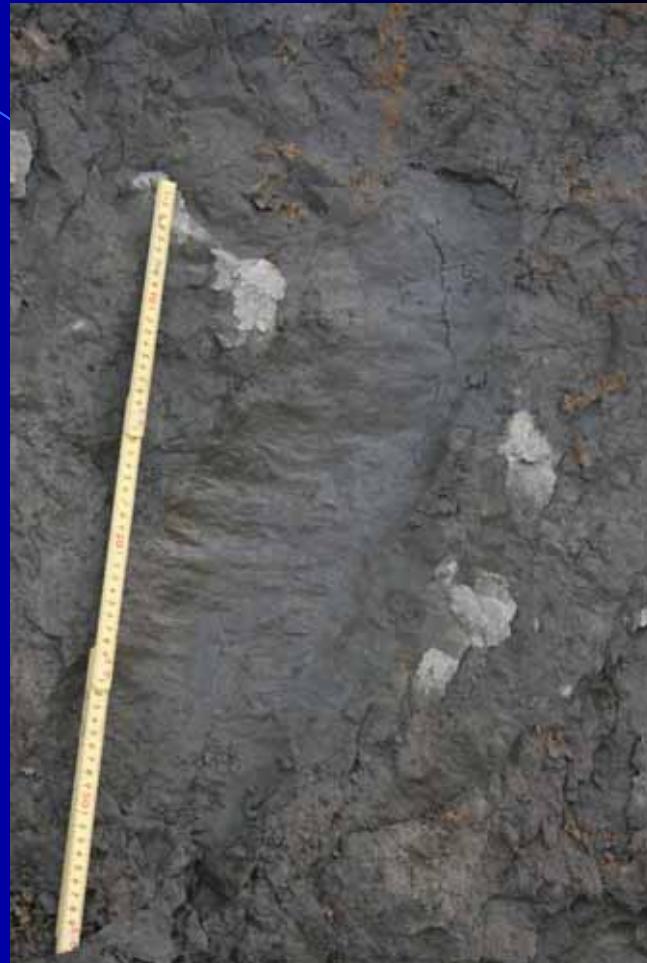
横づれ変位を示す水平方向の条痕

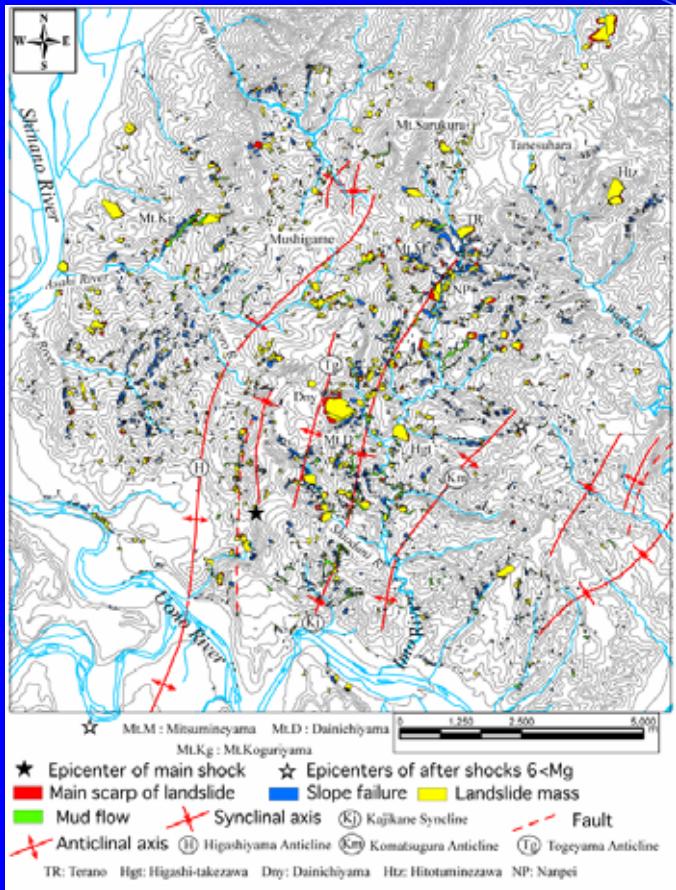
新潟県中越地震で発生した崩壊等の分布
(八木, 2007)

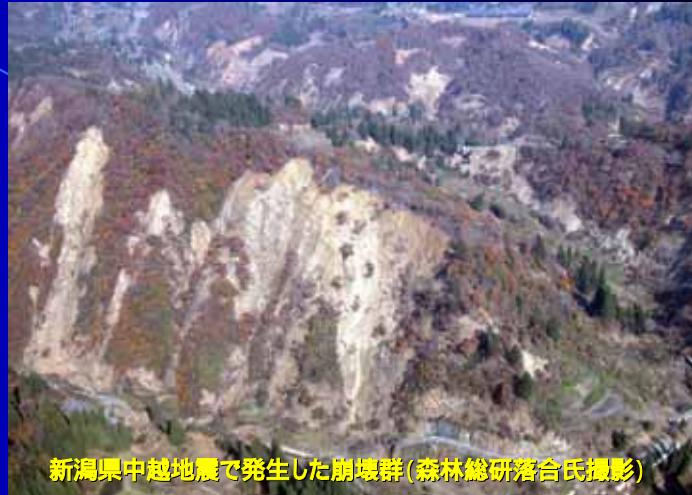
新潟県中越地震で発生した崩壊群(森林総研落合氏撮影)

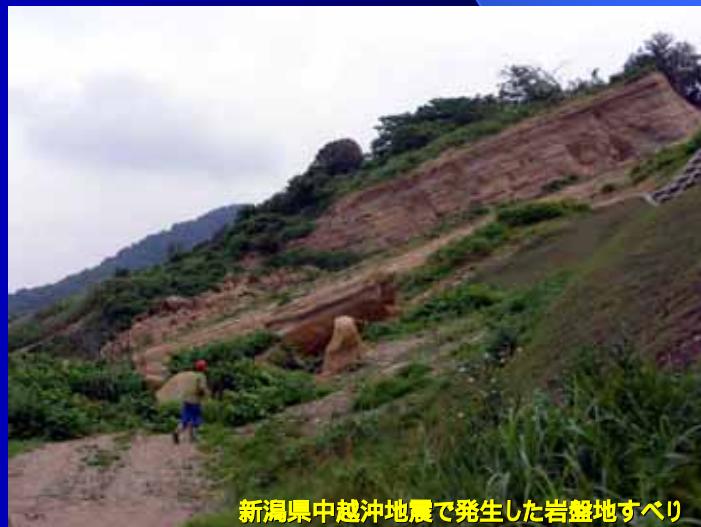
新潟県中越沖地震で発生した岩盤地すべり

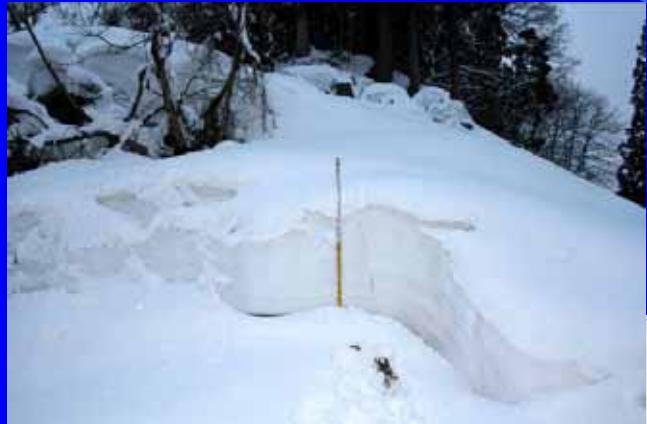
新潟県の山間地には調査時点では約2~2.5mの積雪が残置。積雪の効果によって崩壊・地すべりの発生を抑制？

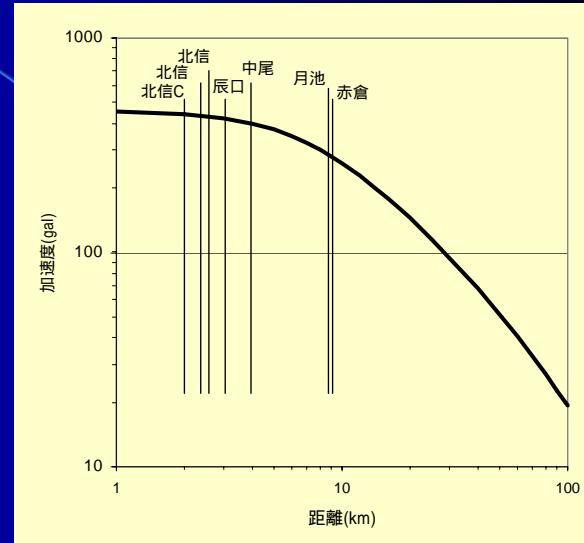
各崩壊・地すべり地等における推定加速度

ジョイナー・ブーアの距離減衰式を用いて、各崩壊・地すべり地での加速度を計算。その結果、断層付近では約450gal、十日町市月池、赤倉地区では、300gal以下の加速度と推定。

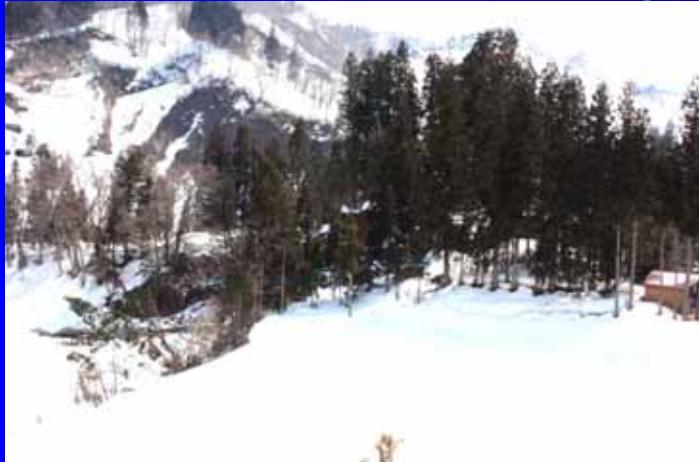
蛇行核の存在(十日町市赤倉)

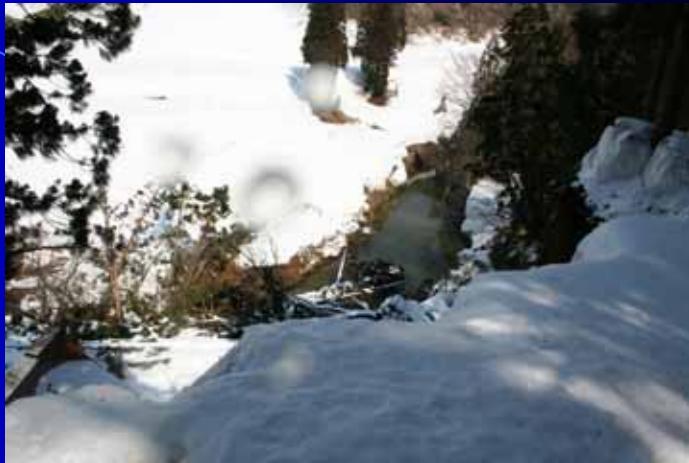
河川による斜面下部の洗掘(十日町市赤倉)

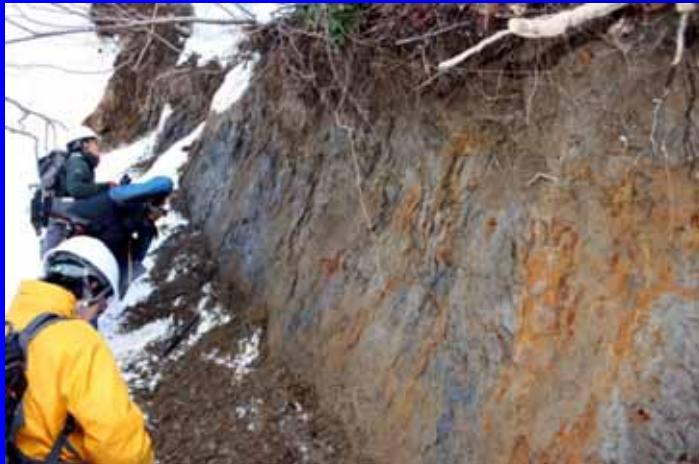
尾根に直行する断層の存在(十日町市月池)

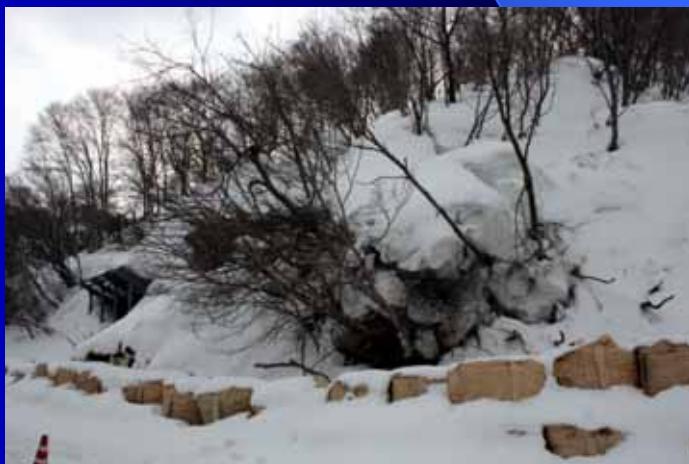
道路の開削(十日町市月池)
