東日本大震災 における 東北地方の災害状況

- 地域との繋がりを通して知った東日本大震災
 - 予測された地震と津波
- 地震と津波が重なった松島湾一帯の災害状況

東北学院大学 地域構想学科
宮城豊彦

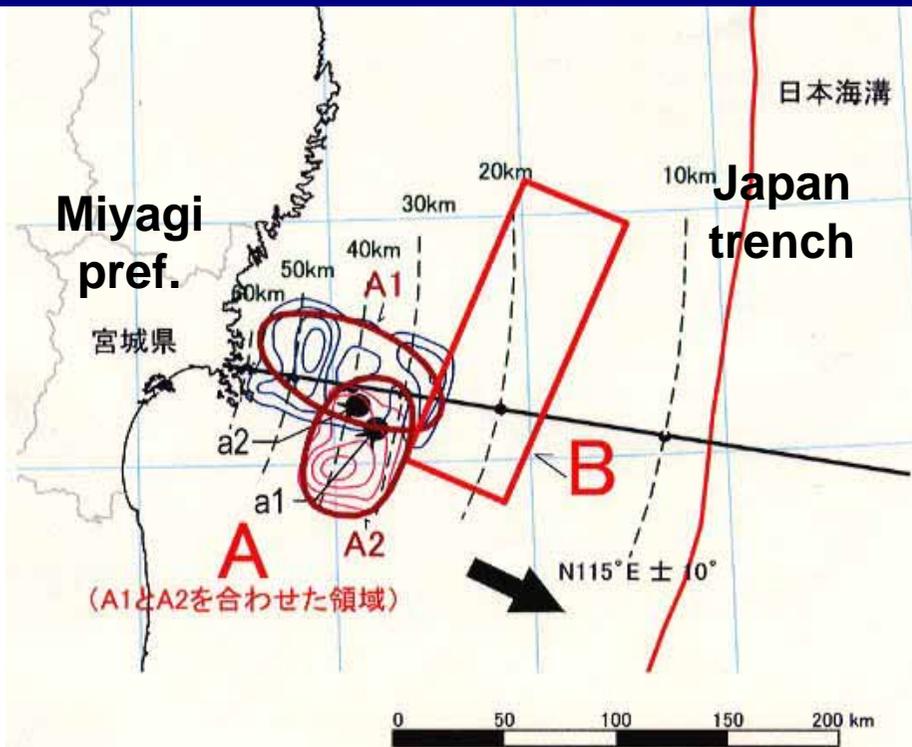
平面図(「形状評価」による震源域A1、A2およびBの位置・形状を示す)

- Last earthquake at the target area:
19780612: M.7.4
Human loss:28, Injured:9300
Severe destruction of houses:4200
Partial destruction of houses:74000
Data: Sendai City

The series of earthquake repeated in 25 to 40 years.

Last one occurred in 1978, the next earthquake must come in the neare future.

The probability of the next event is 70% in coming 10 years, 99% in coming 30 years.

In case of combine A and B will establish M.8 earthquake and severe tsunami.

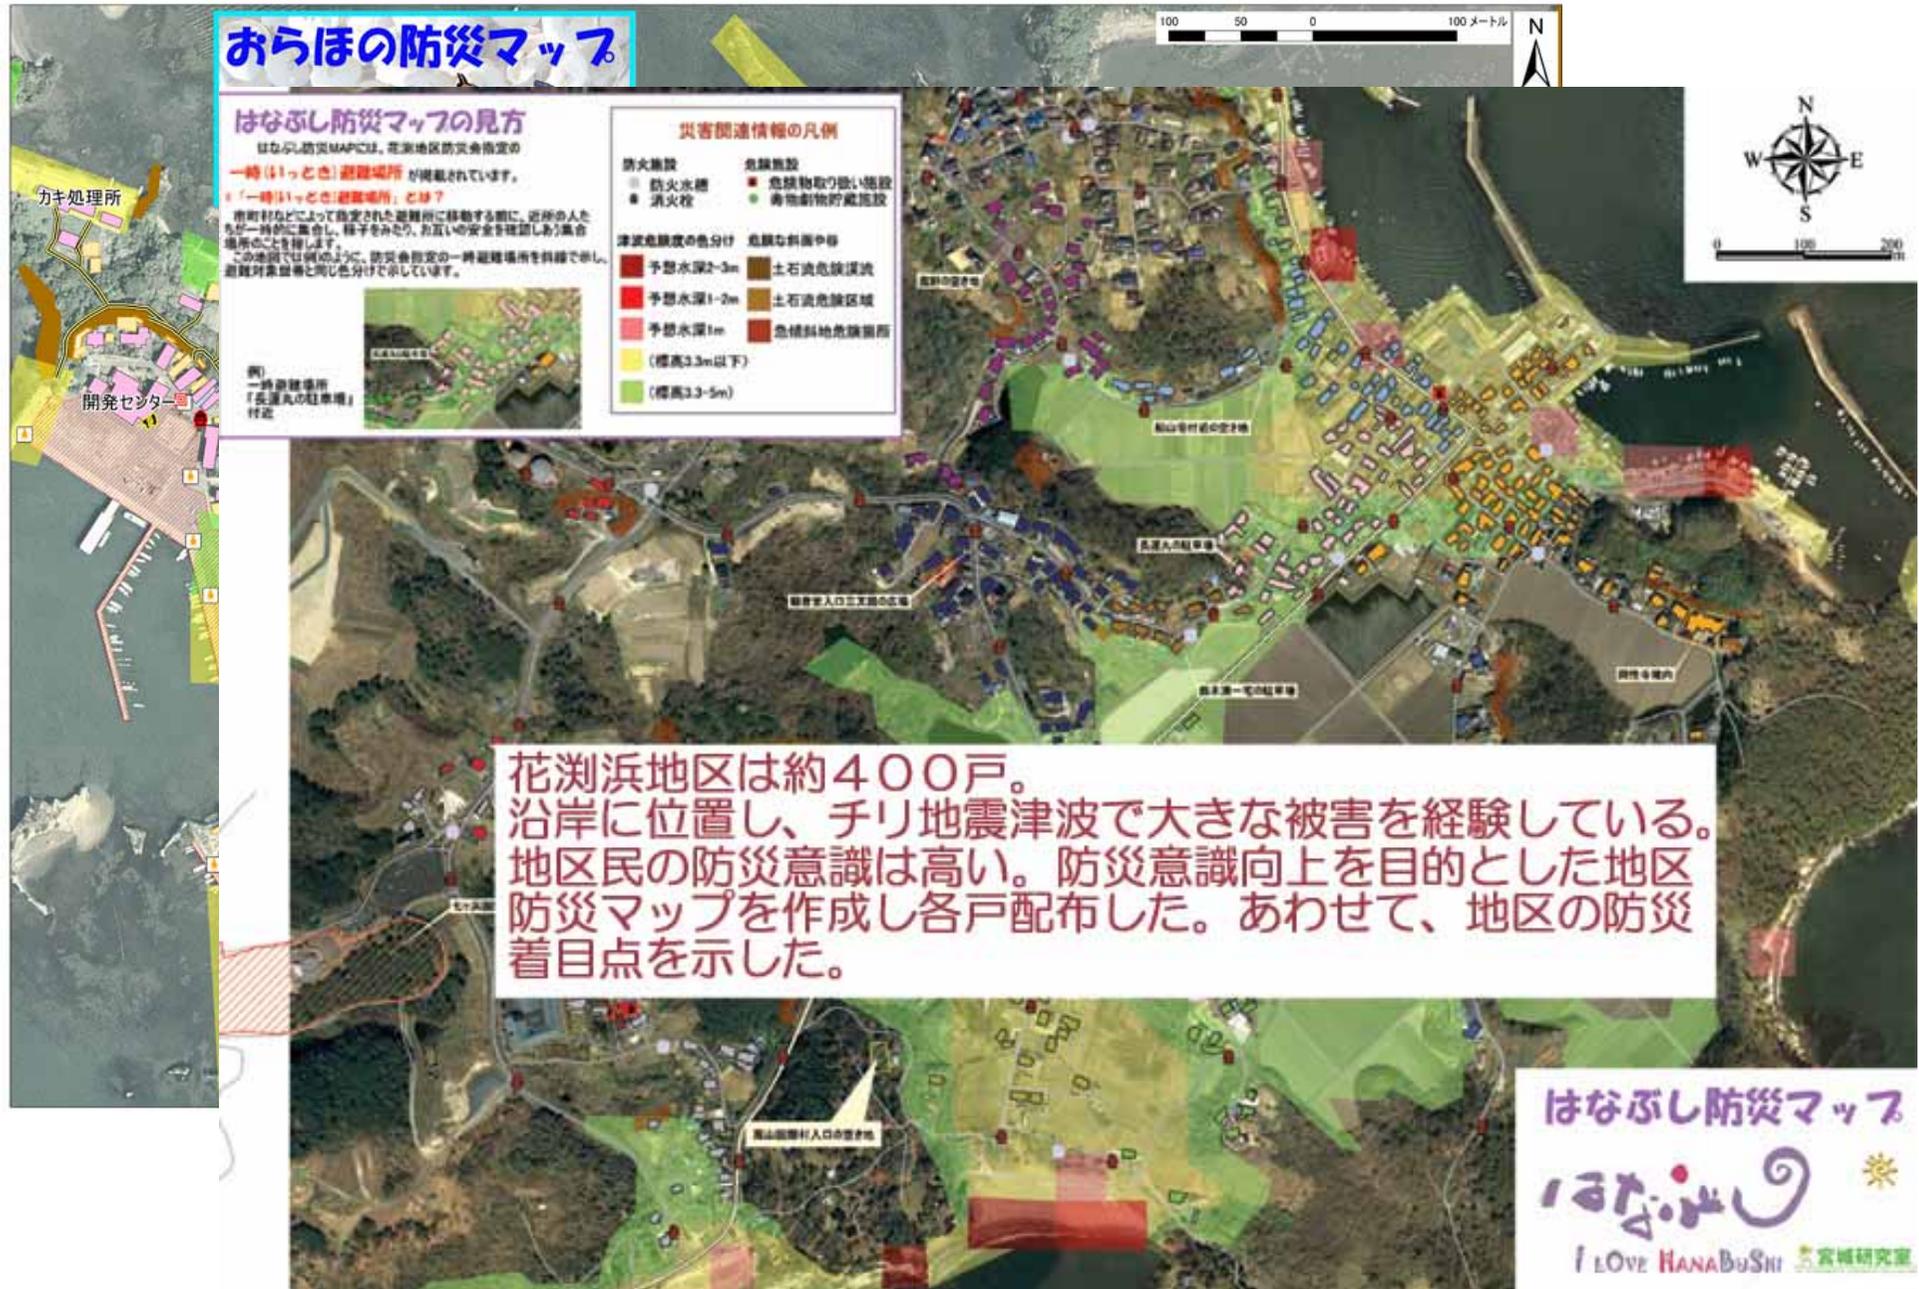
Samples of the disaster prevention and evacuation route map in local community scale

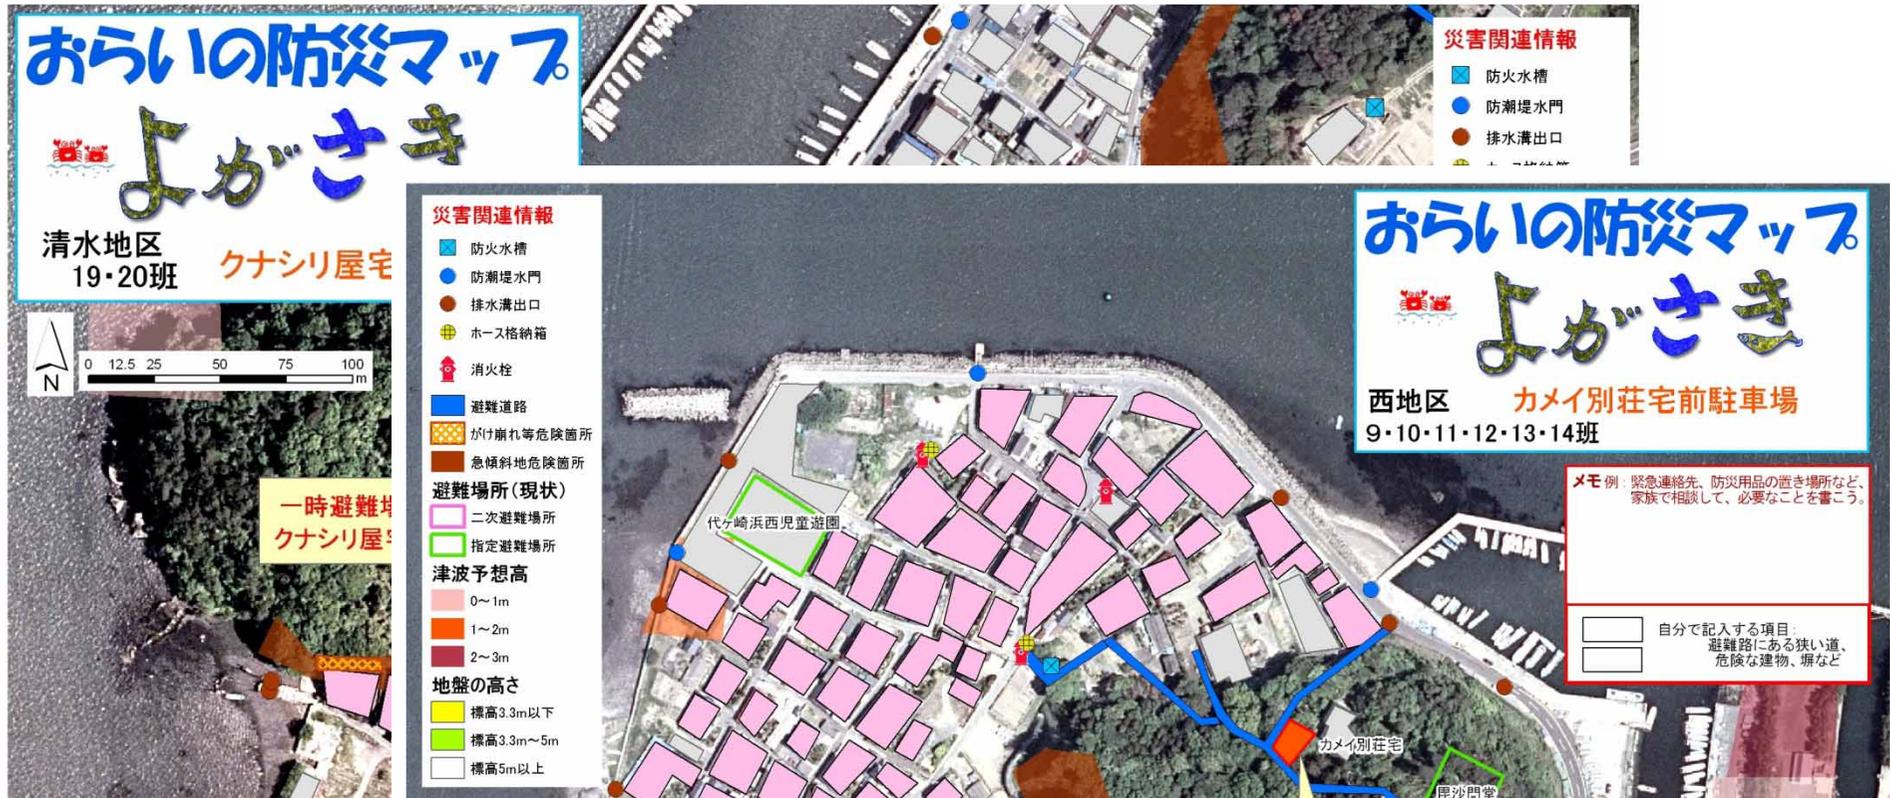
Samples of the disaster prevention and evacuation route map of family scale

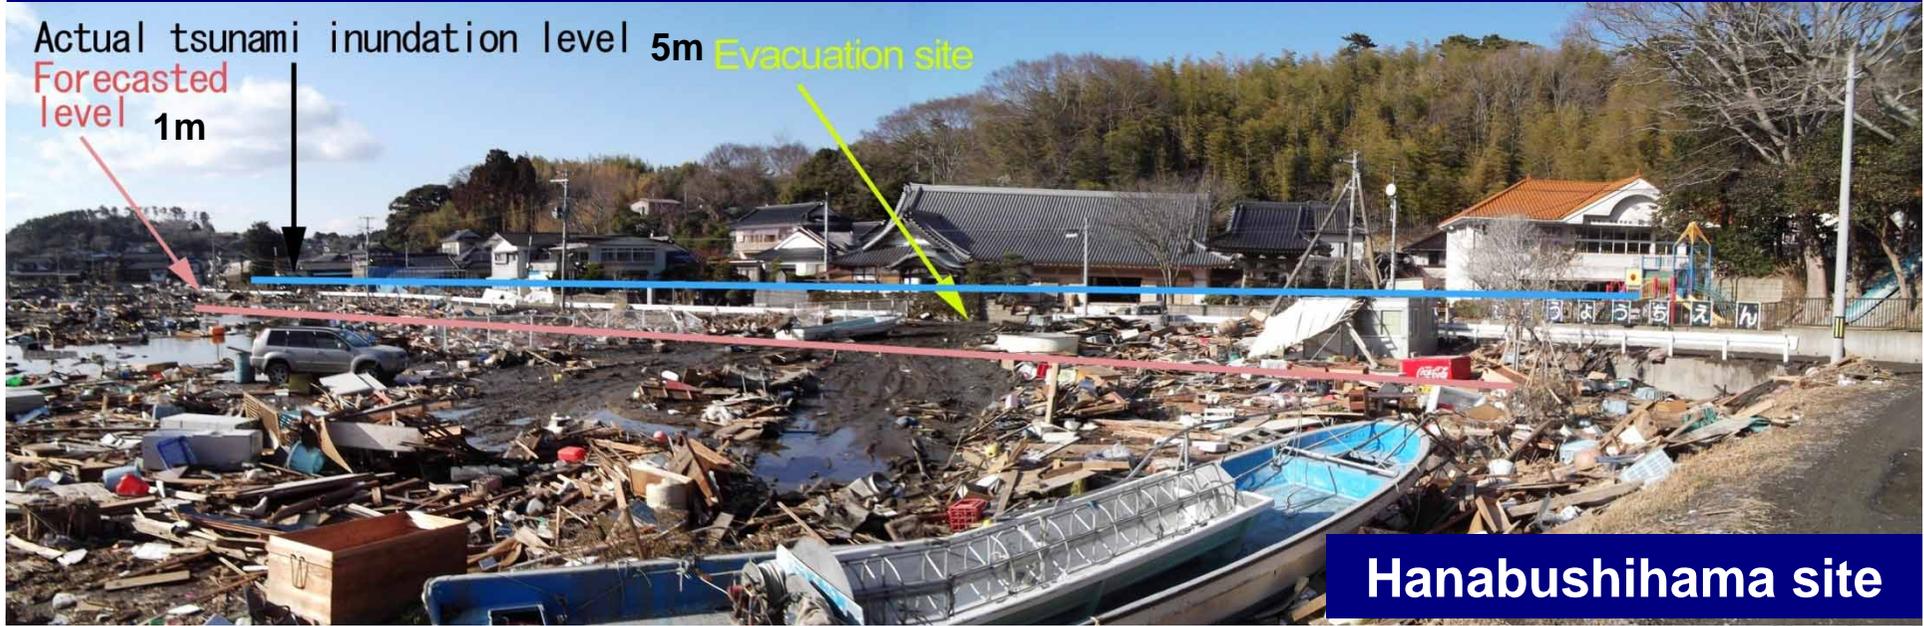
Hanabushihama site

Differences the actual tsunami inundation and the forecasted one

Actual tsunami inundation level 5m
Forecasted level 1m
Evacuation site

地震発生から津波襲来までは1時間内外かかると想定されていた。実際の津波はシミュレーション想定よりも遥かに高かった。家屋などの土地利用・土地被覆は壊滅的な破壊を被った。

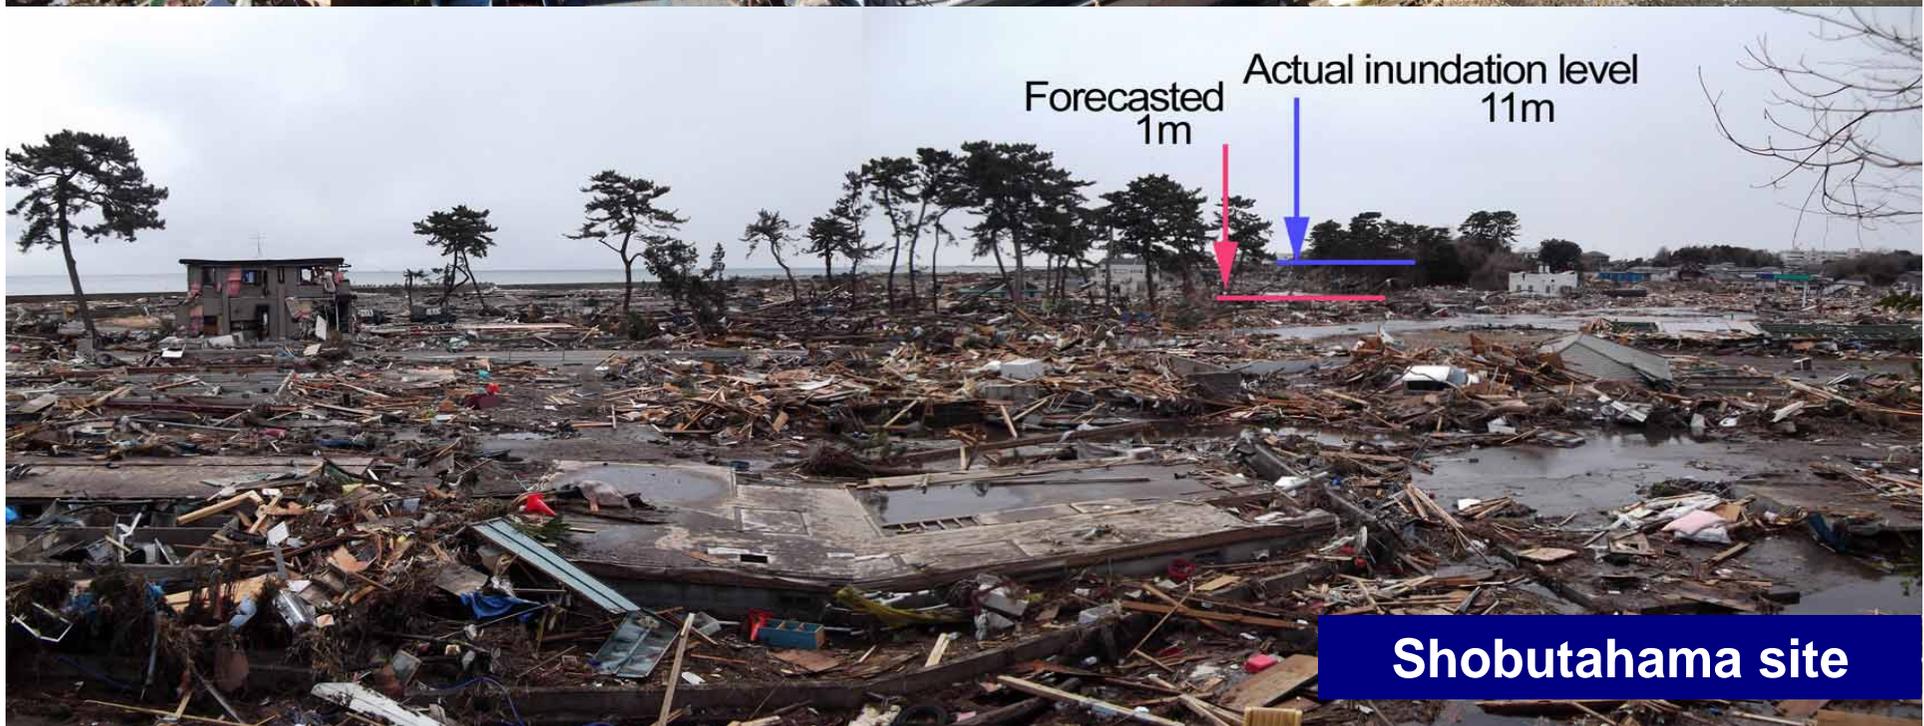
Shobutahama site

Forecasted 1m
Actual inundation level 11m

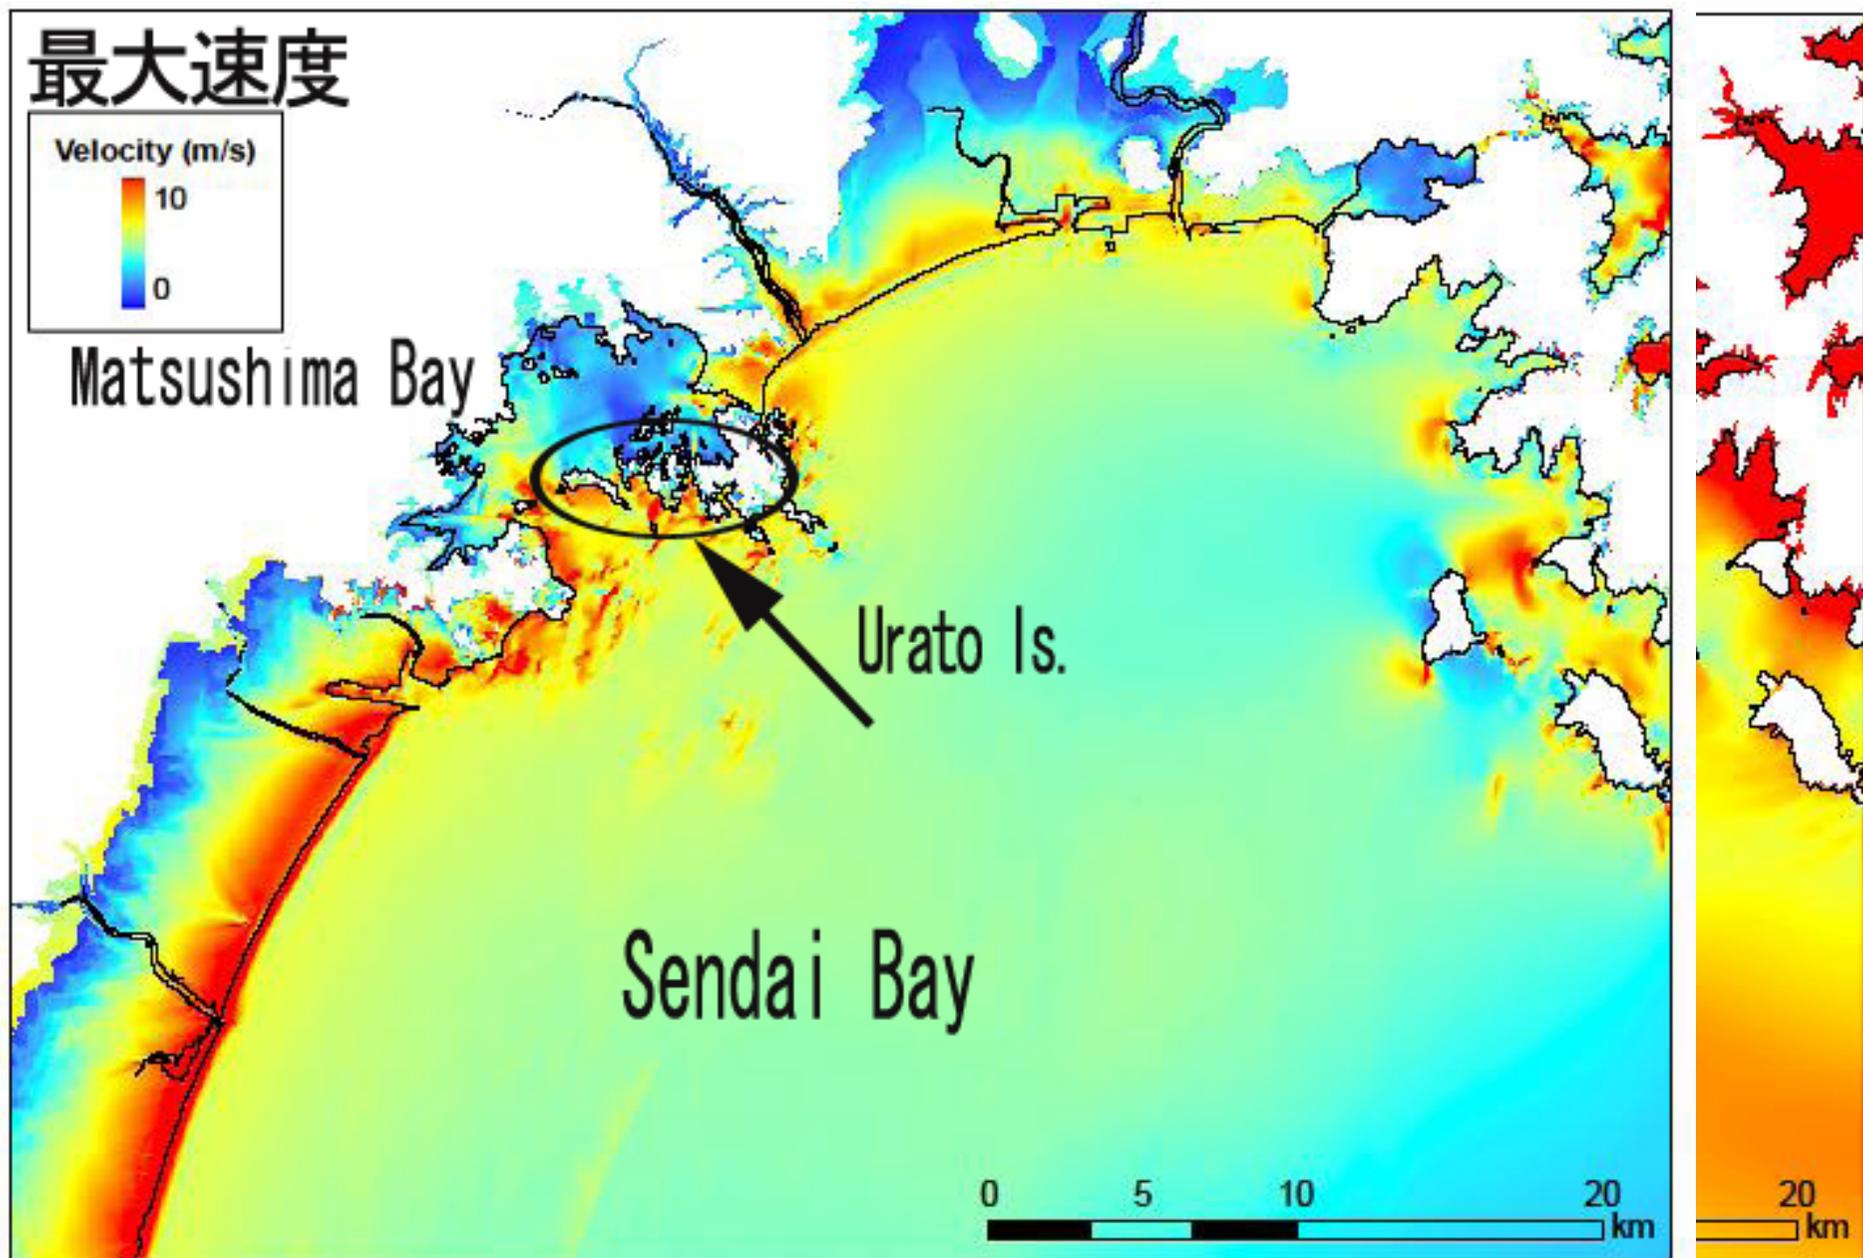
松島湾一帯の襲来波高と加速度

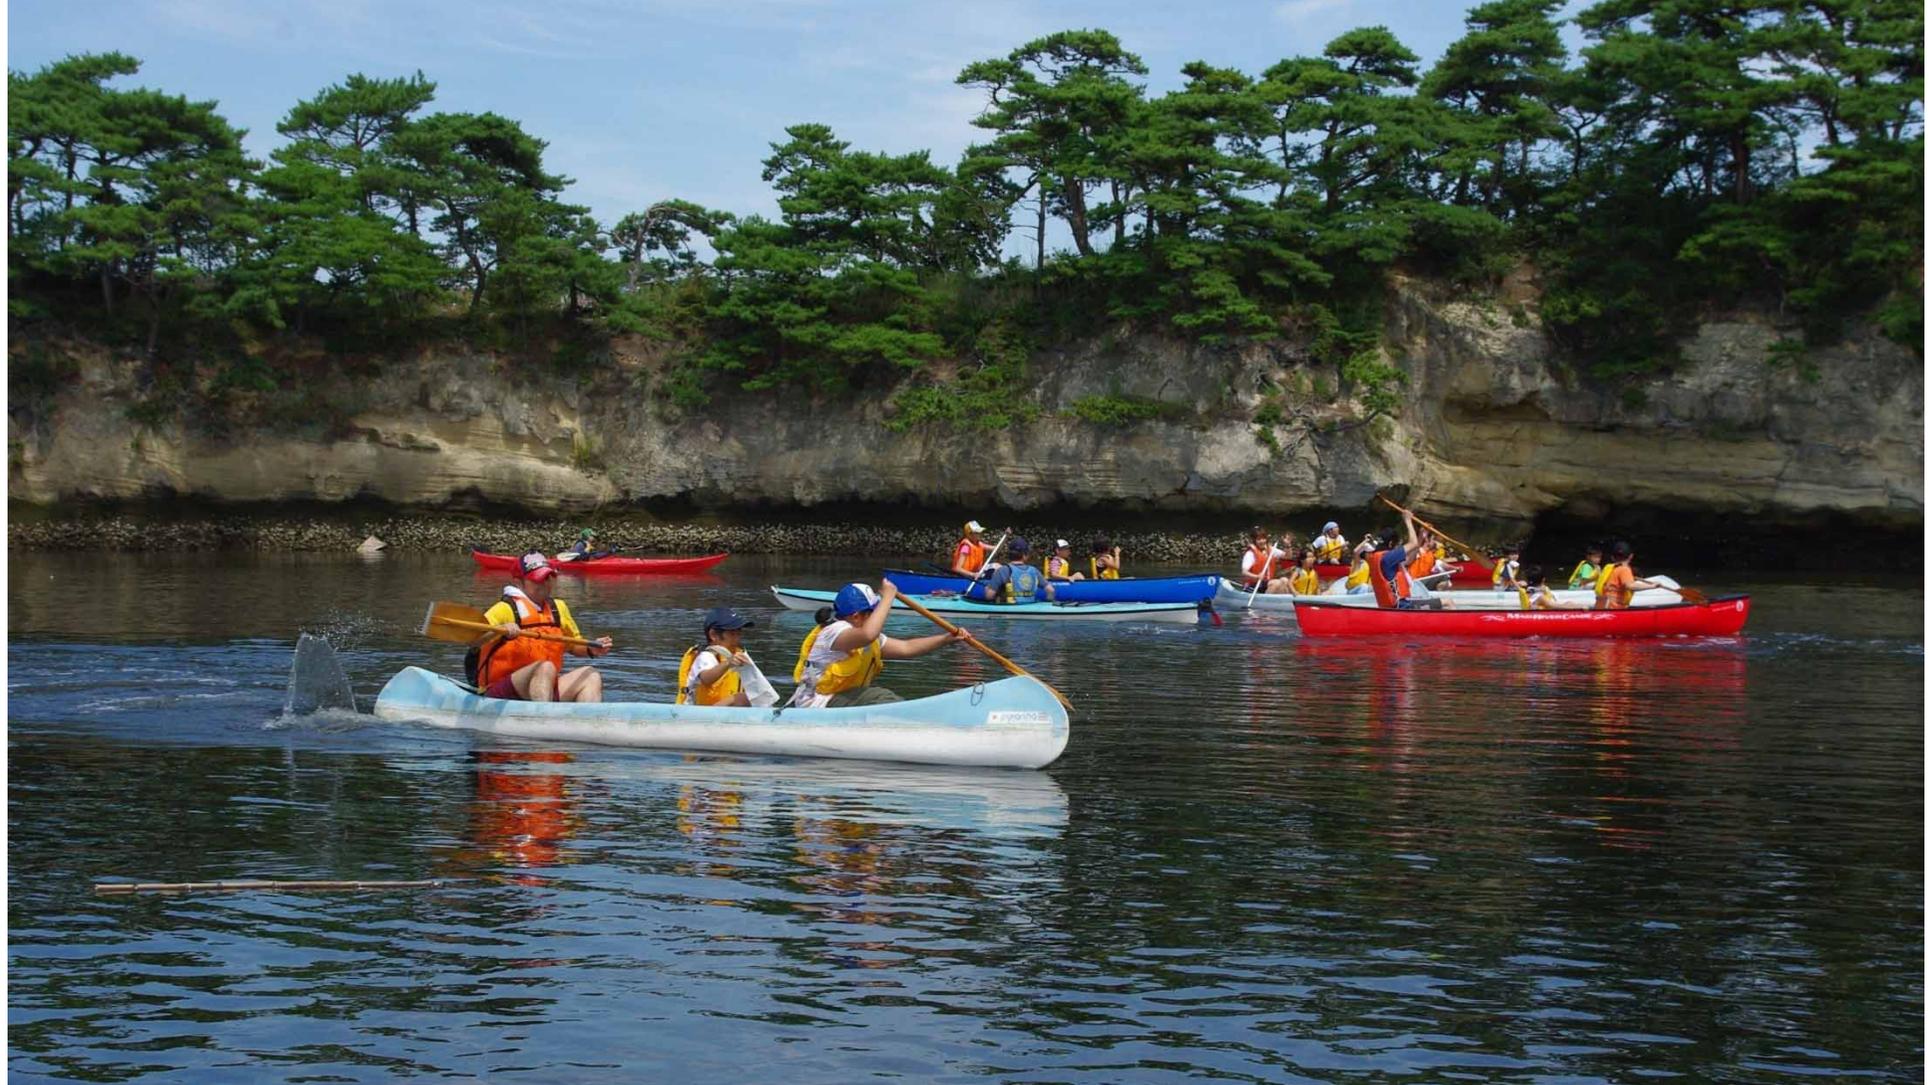
松島の景観は二つの地層が長年月で変化したもの

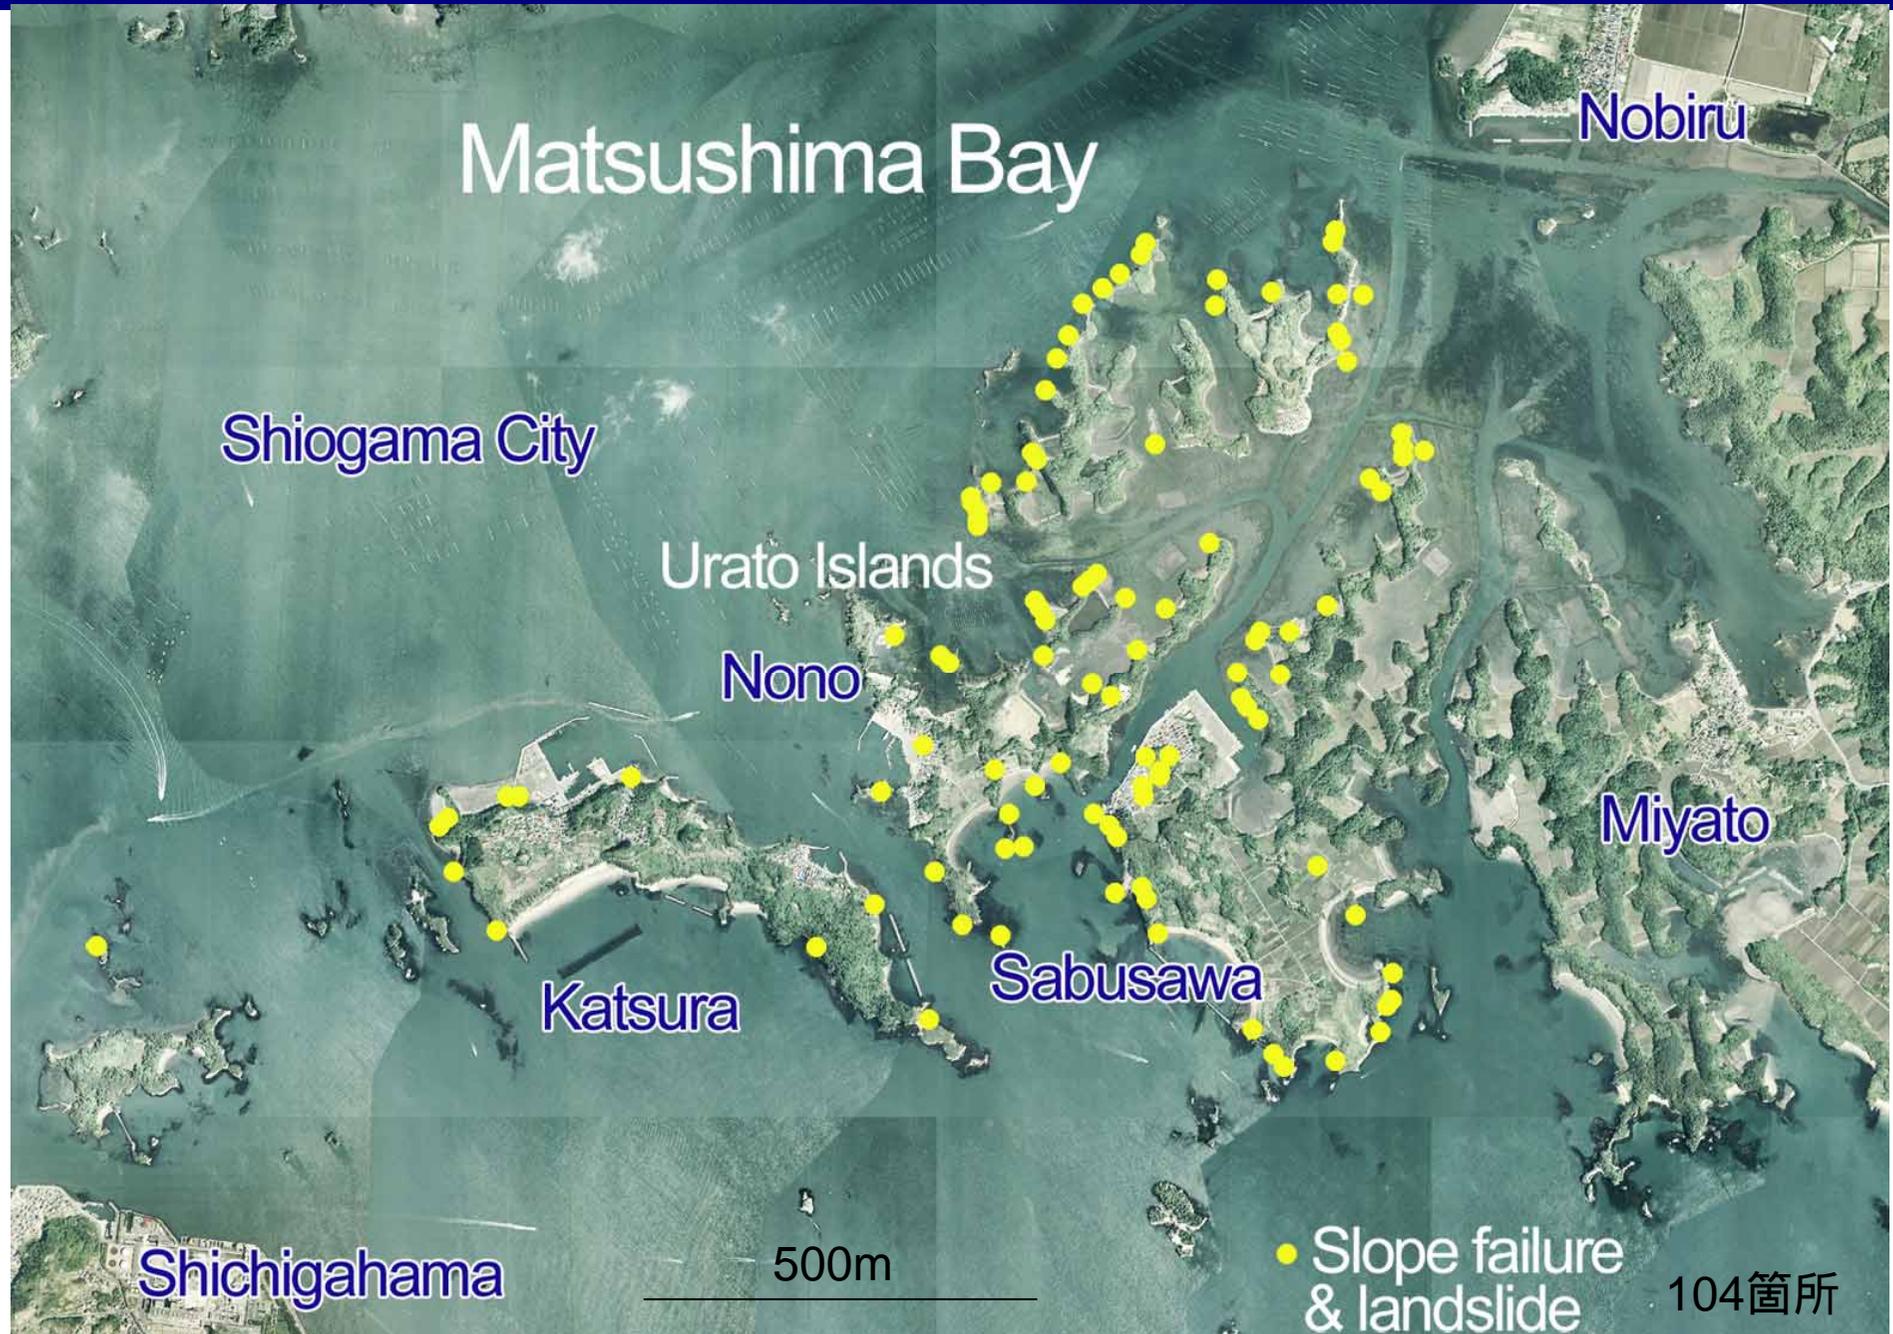
松島湾浦戸諸島の新时期崩壊分布

松島の観光地が津波被害から免れた。
一方で松島湾入り口の浦戸の島々では、斜面崩壊・津波・地盤沈下に見舞われ、未だ孤立した避難所生活が続く。津波災害に隠れてしまった地すべり・崩壊被災もしっかり健勝すべきではないか。
