# 福島県での斜面災害

日本大学工学部 梅村 順

## 地すべり・崩壊の発生の特徴

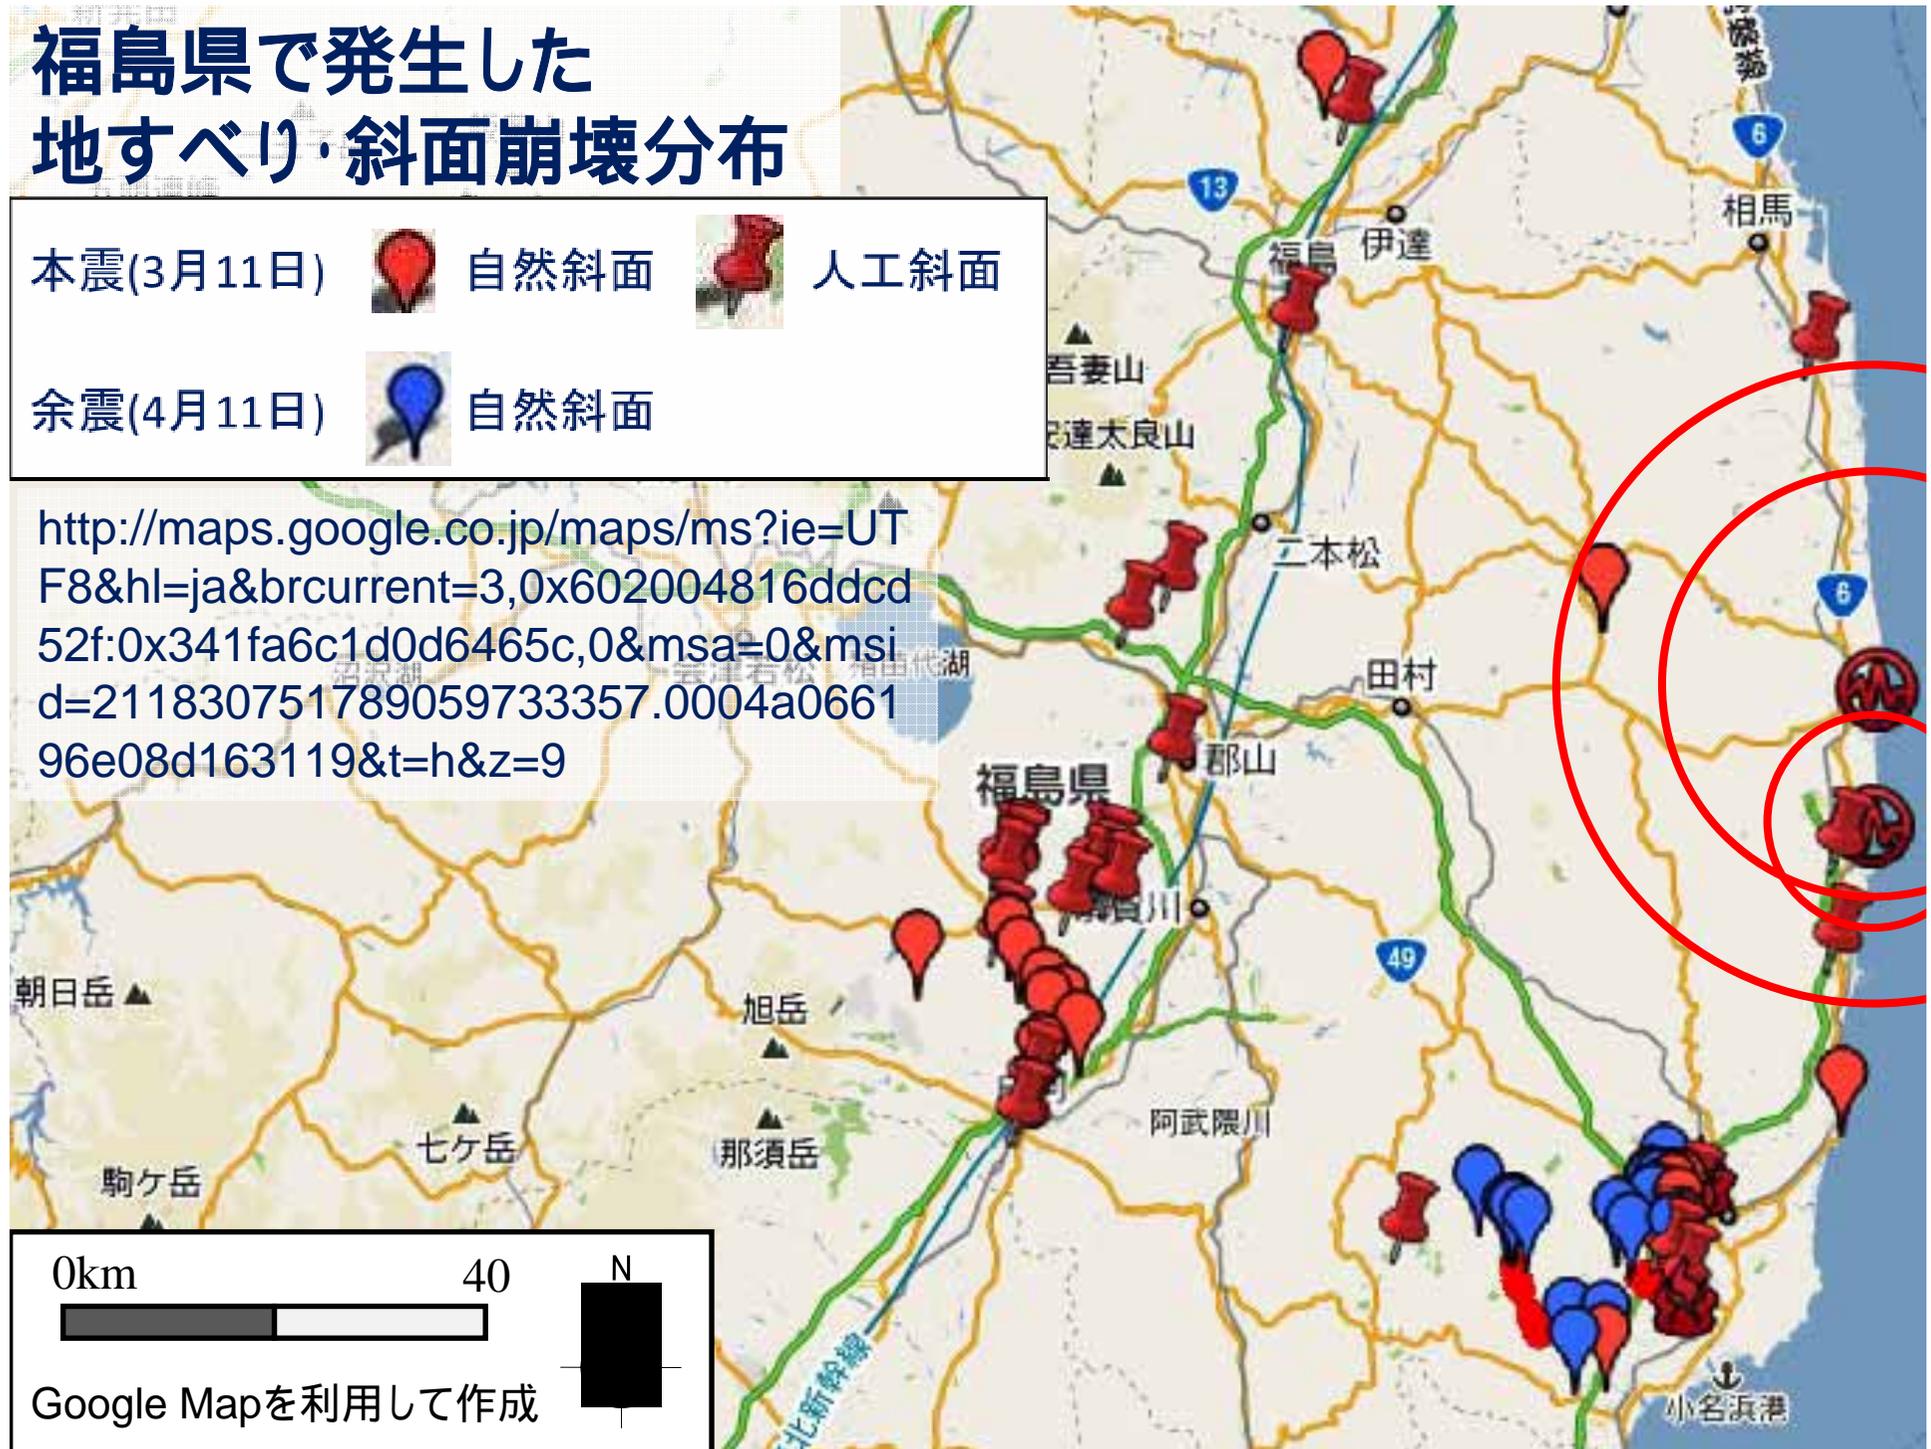
# 福島県で発生した 地すべり・斜面崩壊分布

本震(3月11日)

自然斜面

人工斜面

余震(4月11日)

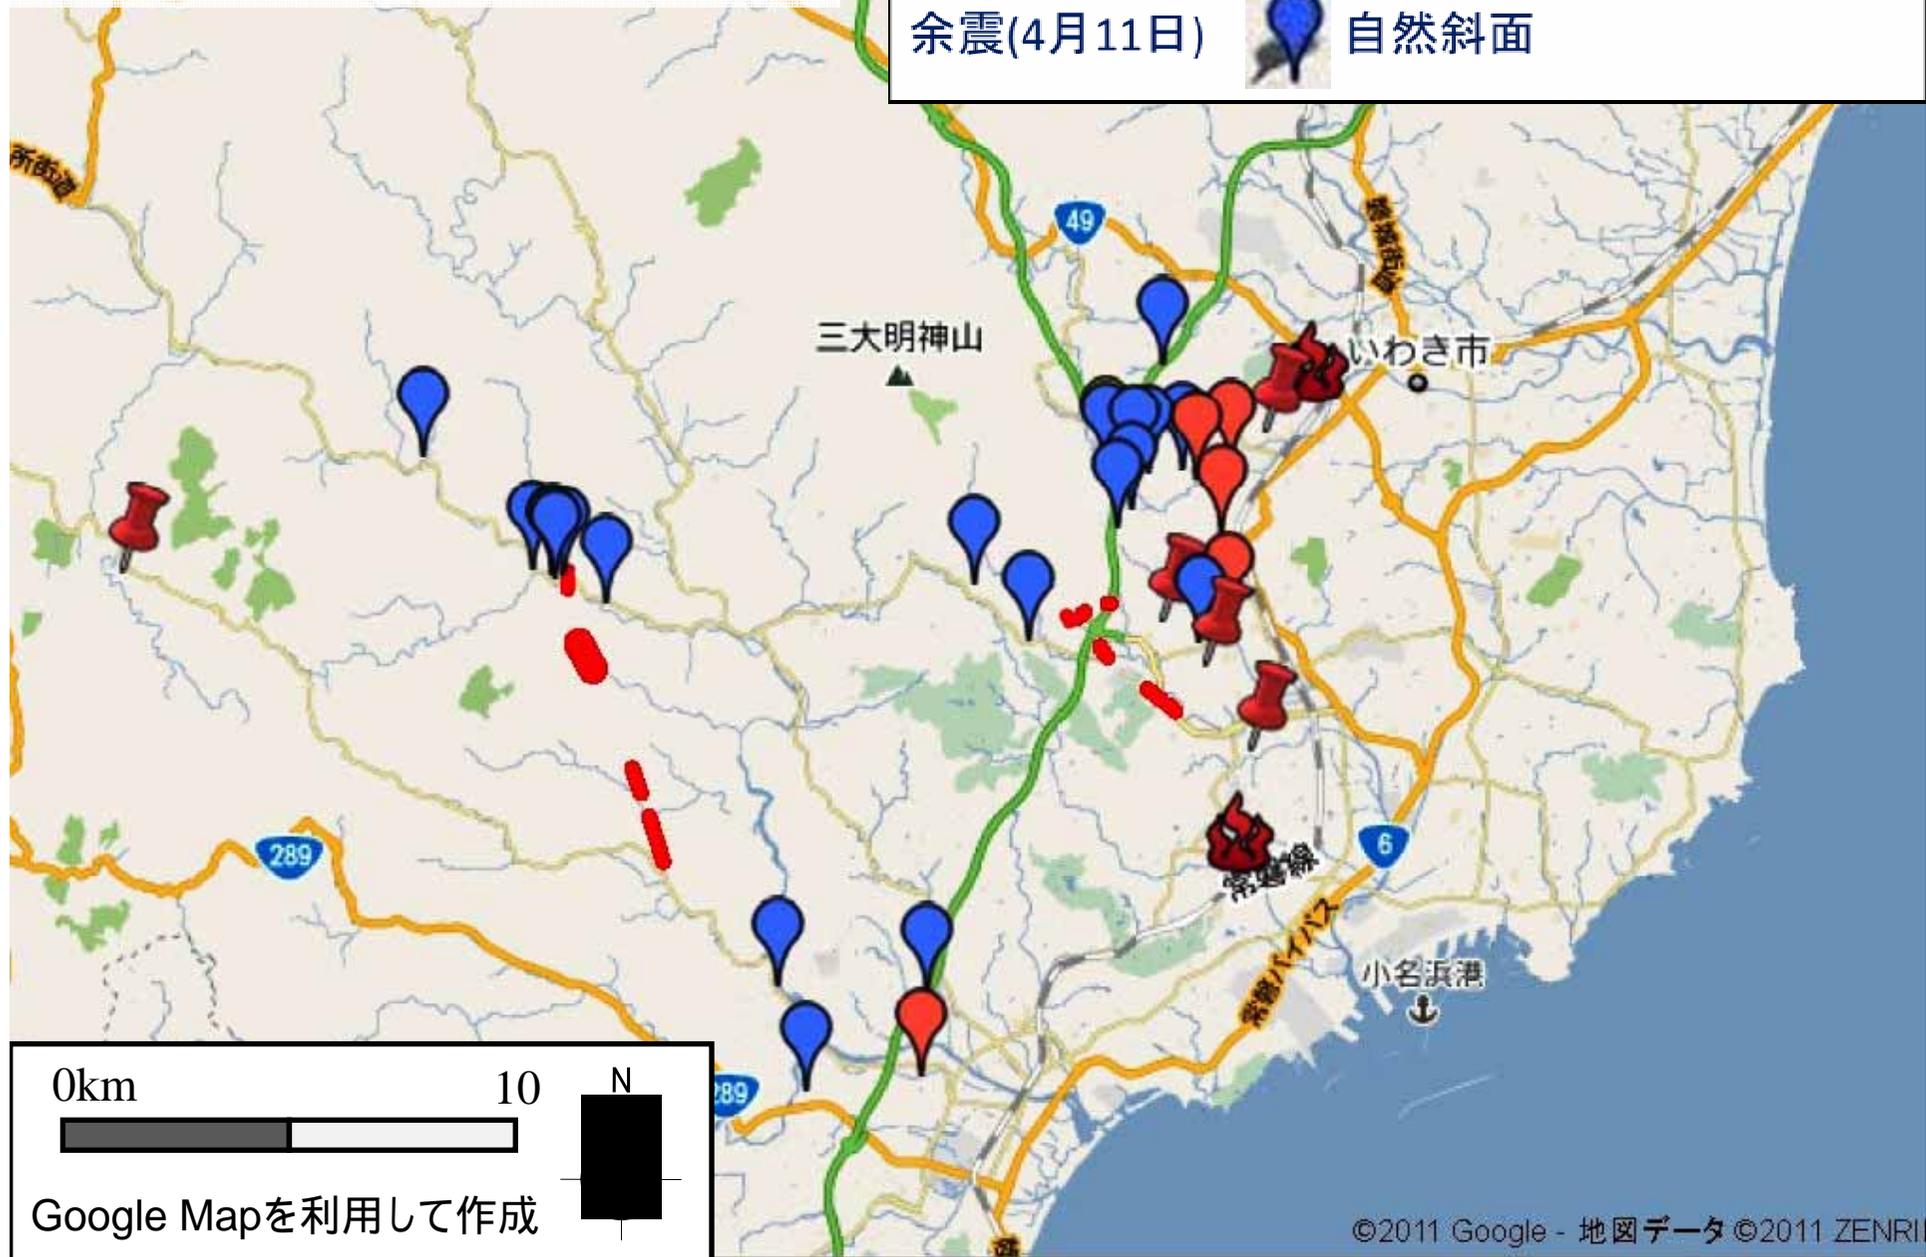
# いわき市で発生した 地すべり・斜面崩壊分布

本震(3月11日)

自然斜面

人工斜面

余震(4月11日)

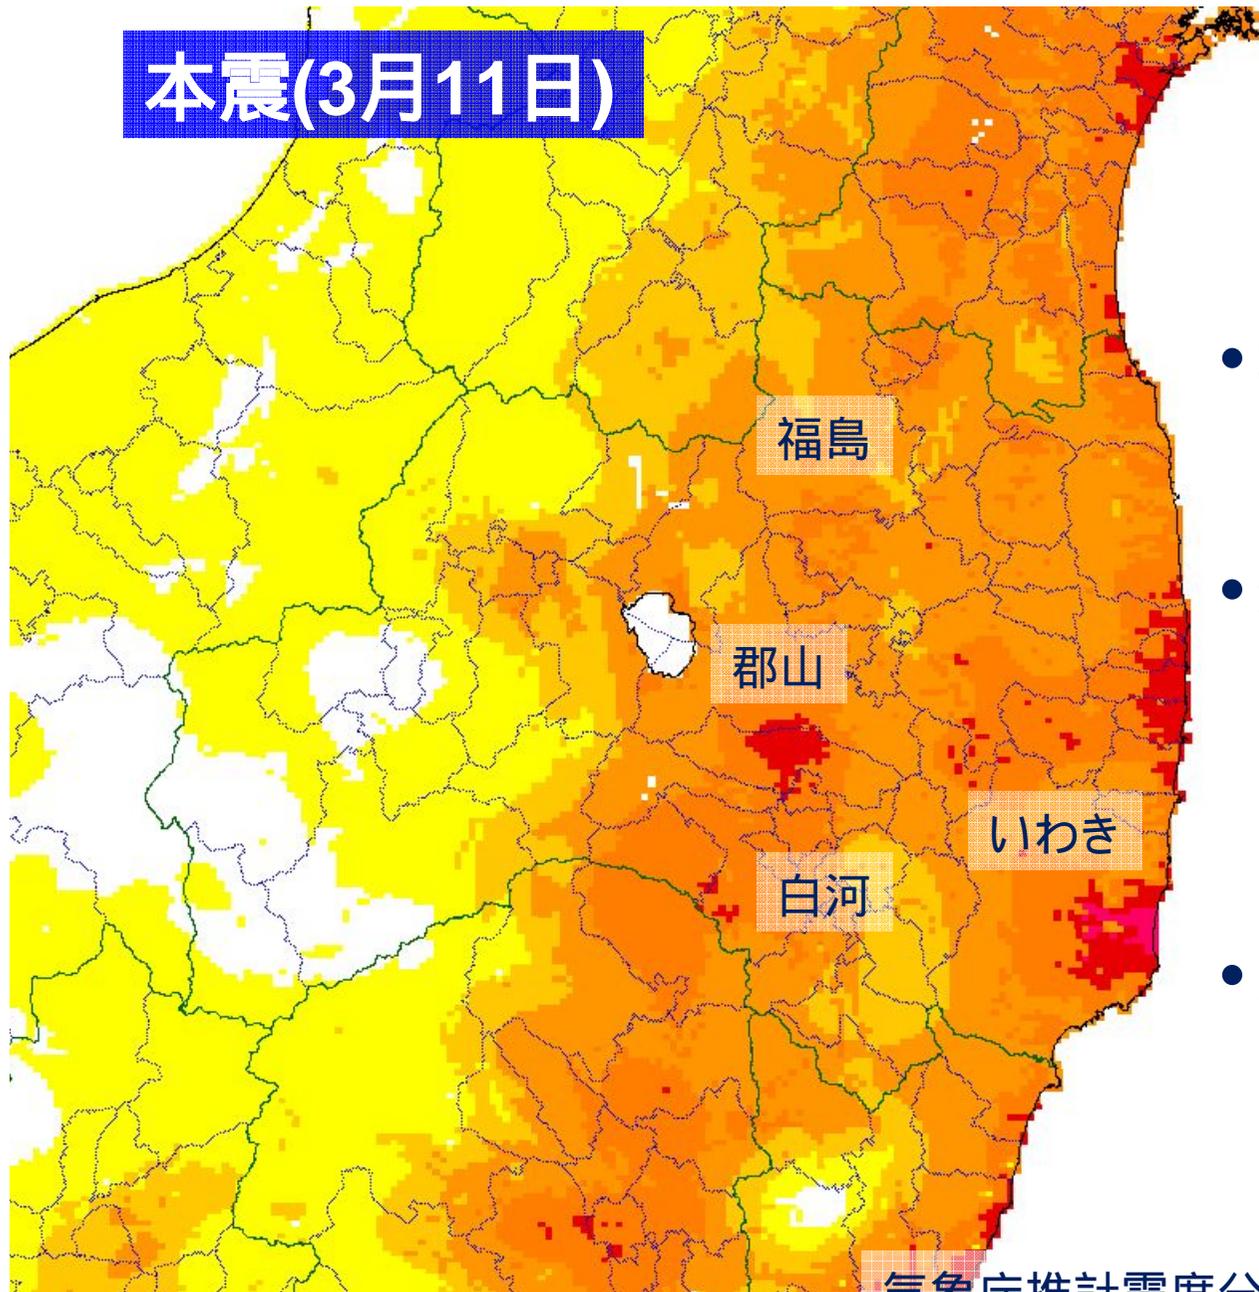
気象庁推計震度分布図

- 地質
  - 泥岩 / 頁岩 / 砂岩
  - 火山成堆積物
- 最大加速度：  
1425.3gal(白河)
  - 泥 / 頁 / 砂岩分布域  
岩盤崩落
- 火山成堆積物分布域  
流動性崩壊

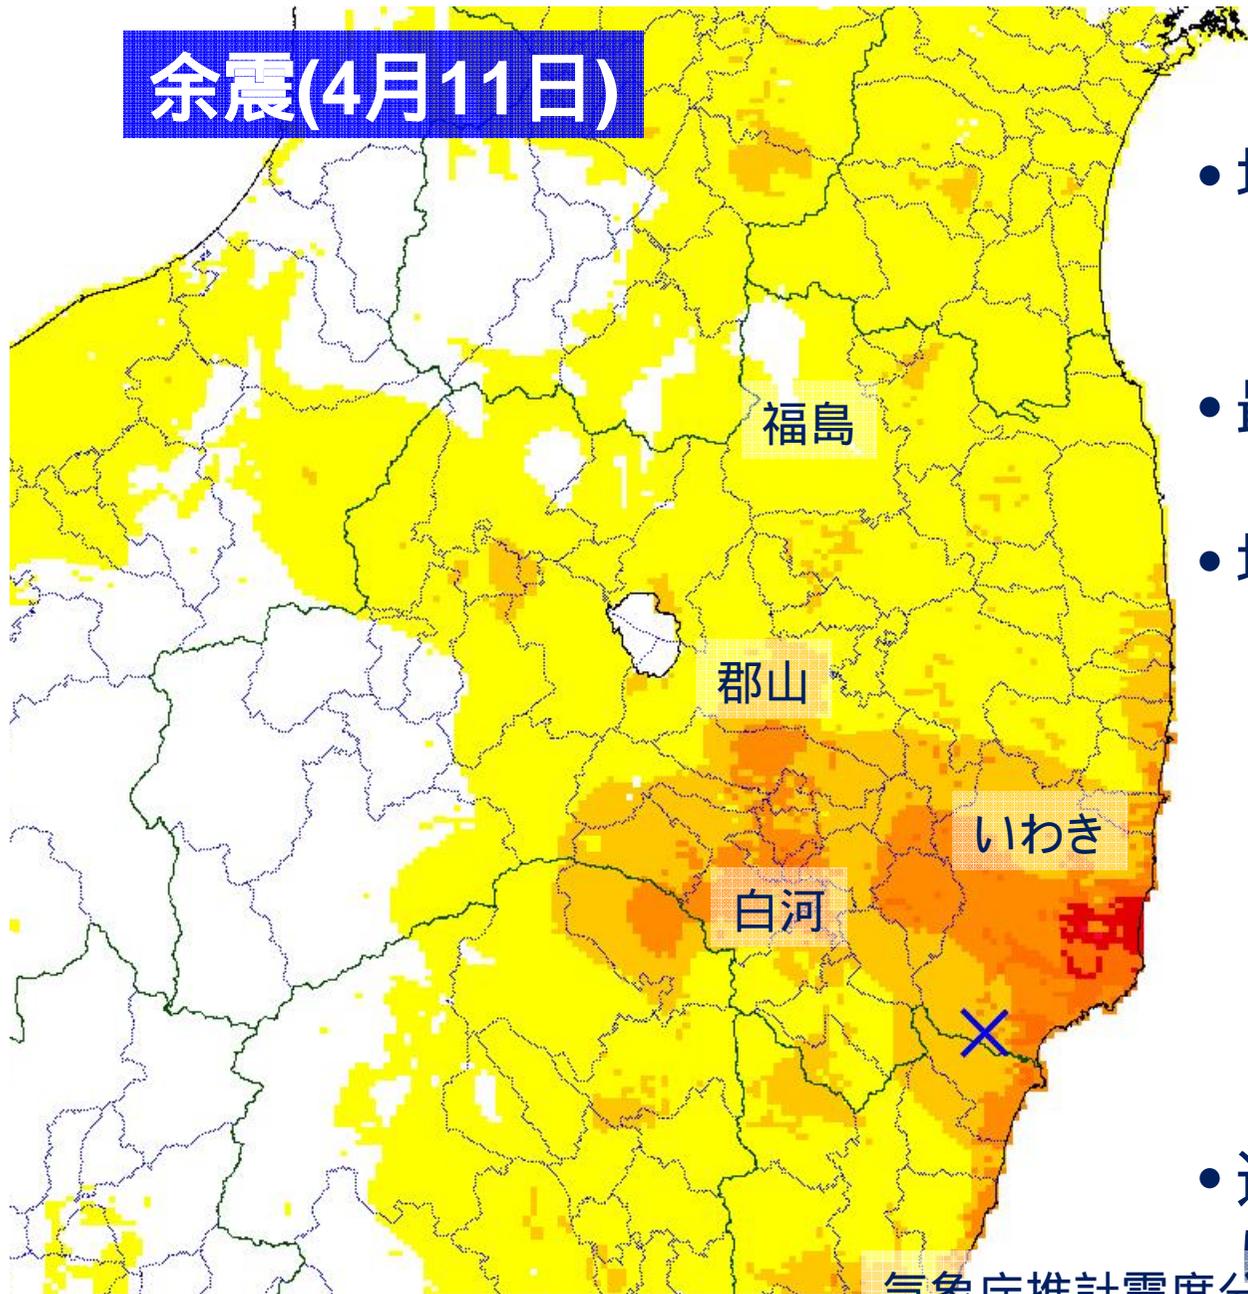
気象庁推計震度分布図

- 地質
  - 結晶片岩
  - 砂 / 頁 / 泥岩
- 最大加速度：  
545.9gal(勿来)
- 地表地震断層が出現
  - 結晶片岩分布域  
崩積土地すべり  
斜面崩壊
  - 泥 / 頁 / 砂岩分布域  
スプレッド型地  
すべり
- 近年の内陸型地震事例  
に類似

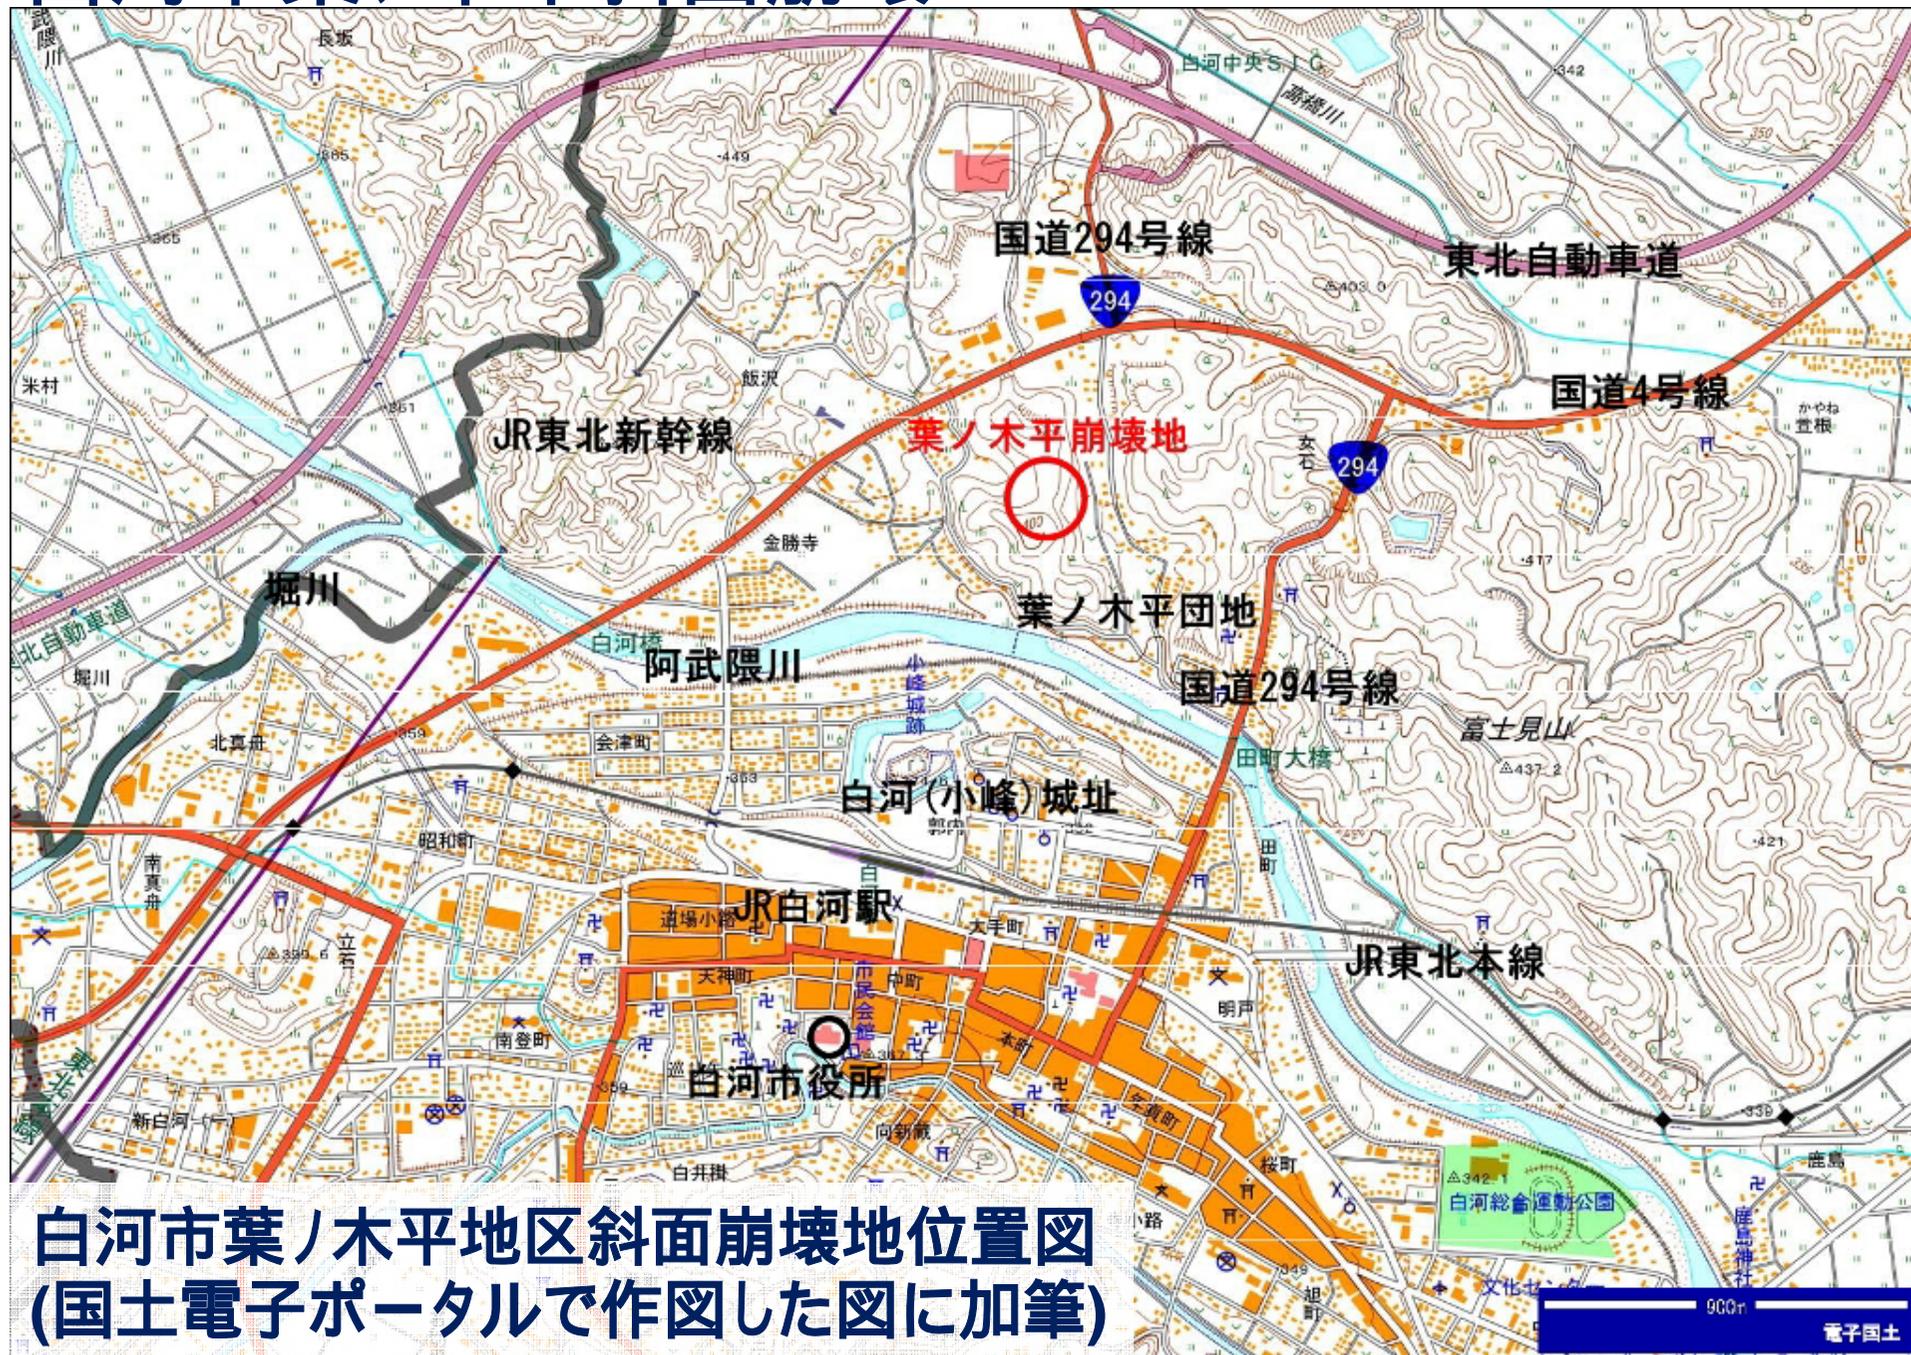
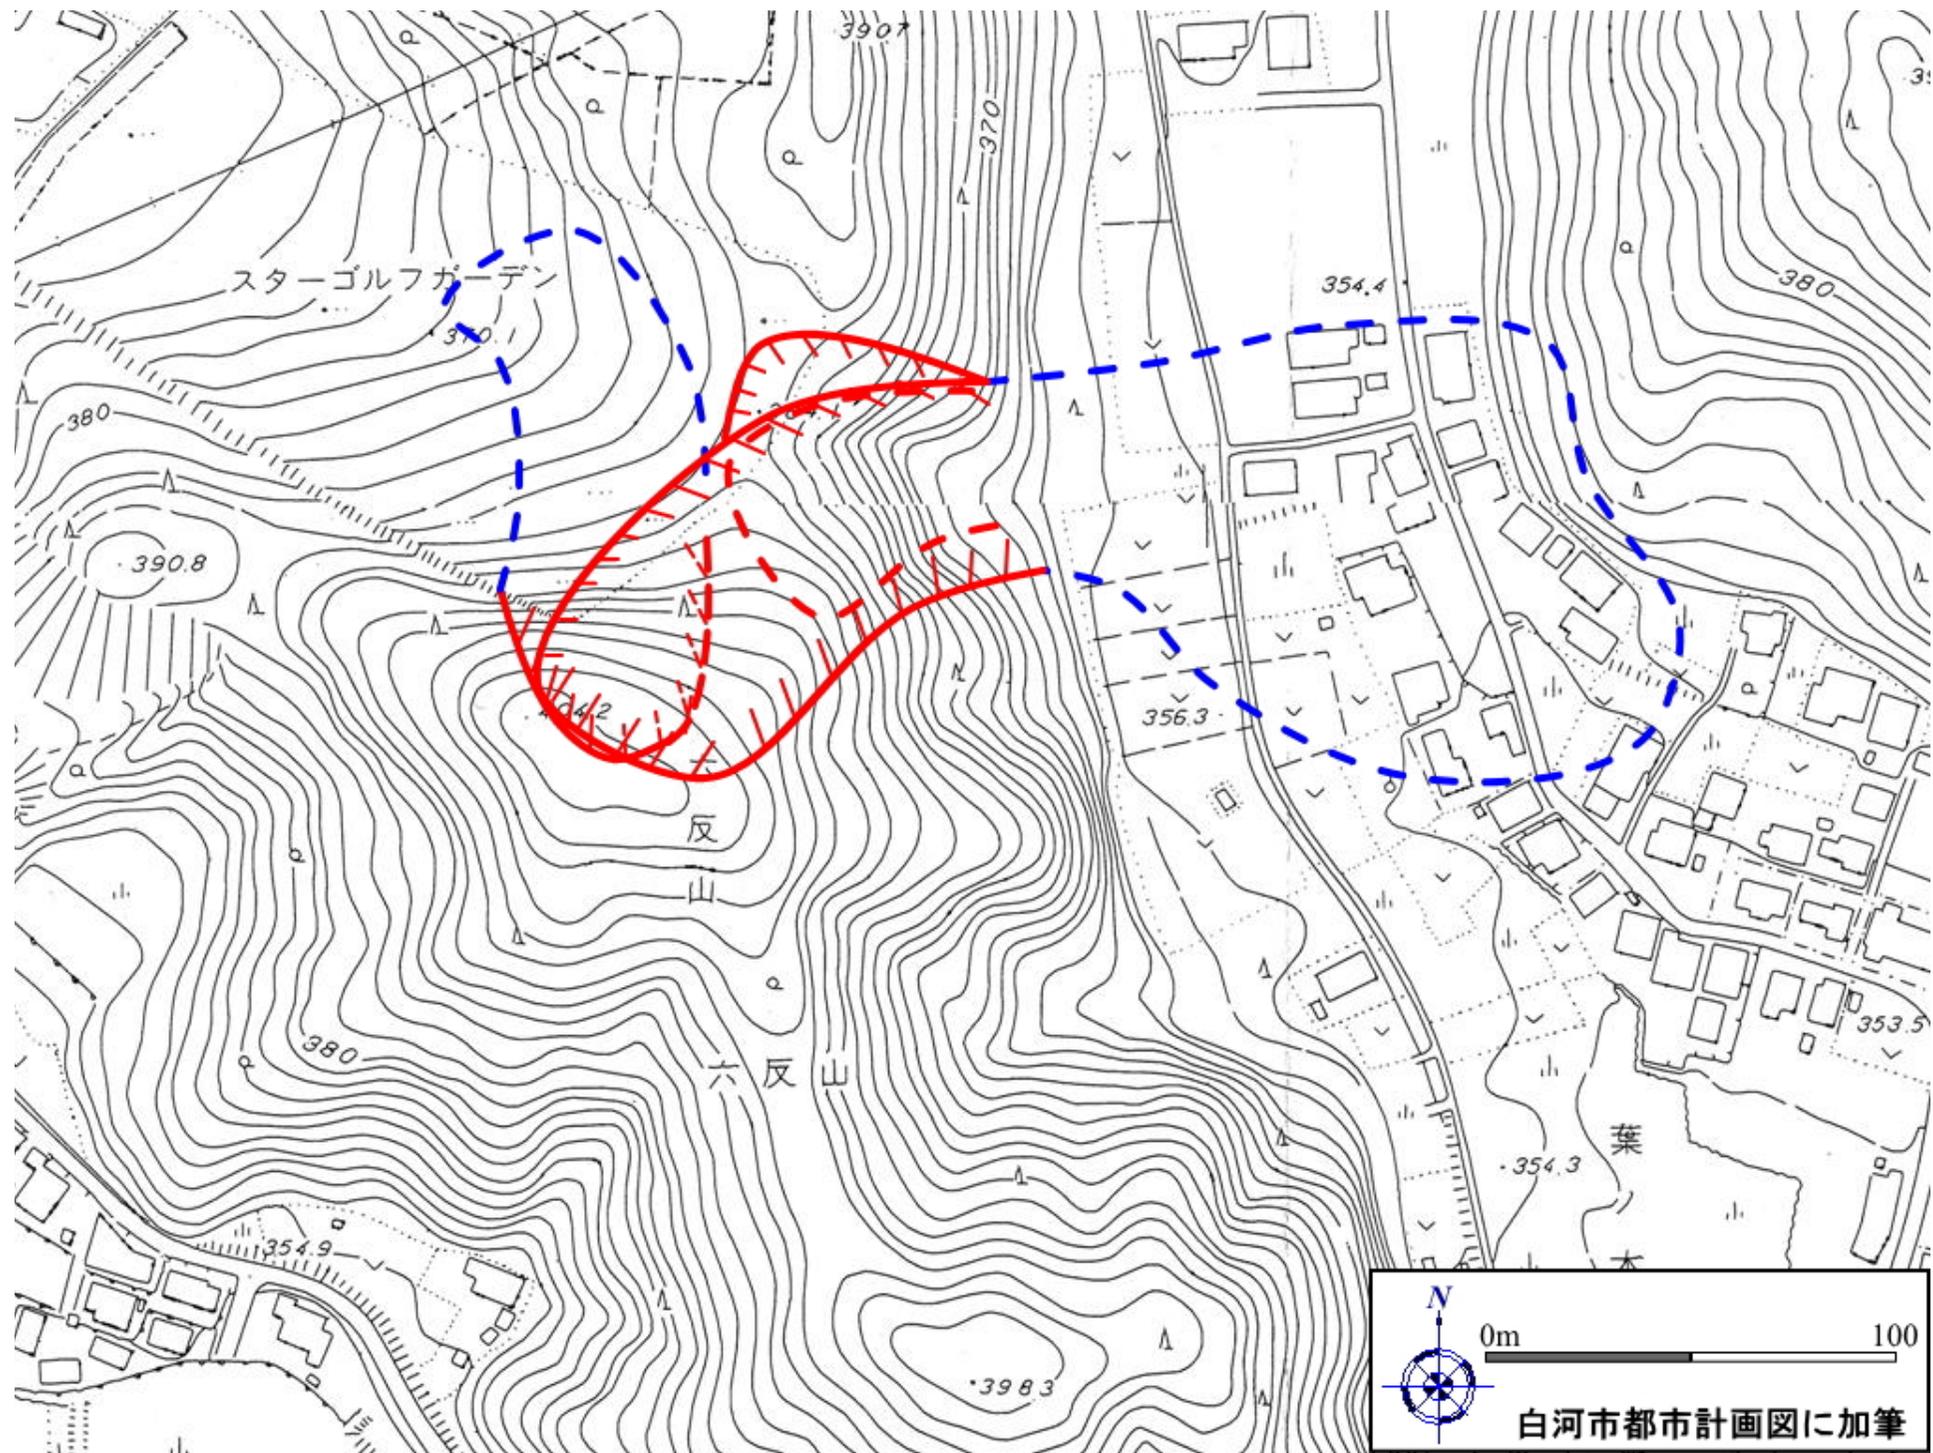
# 白河市葉ノ木平斜面崩壊

- 崩壊箇所はもともと、ジメジメしていた。
- 揺れはじめから30秒から40秒くらいして、いきなり揺れが大きくなった瞬間に崩れた。
- 山の頂上付近が東側に崩れた。
- 直後に、下の方が山から抜け出す(飛び出す)ように、一気に崩れた。
- 崩れた土砂はそのまま対面の山の斜面に乗り上げた。1, 2軒の家が、崩れた土砂に載っかって、対面の山に激突した。
- 119番通報したときは、まだ揺れていた。

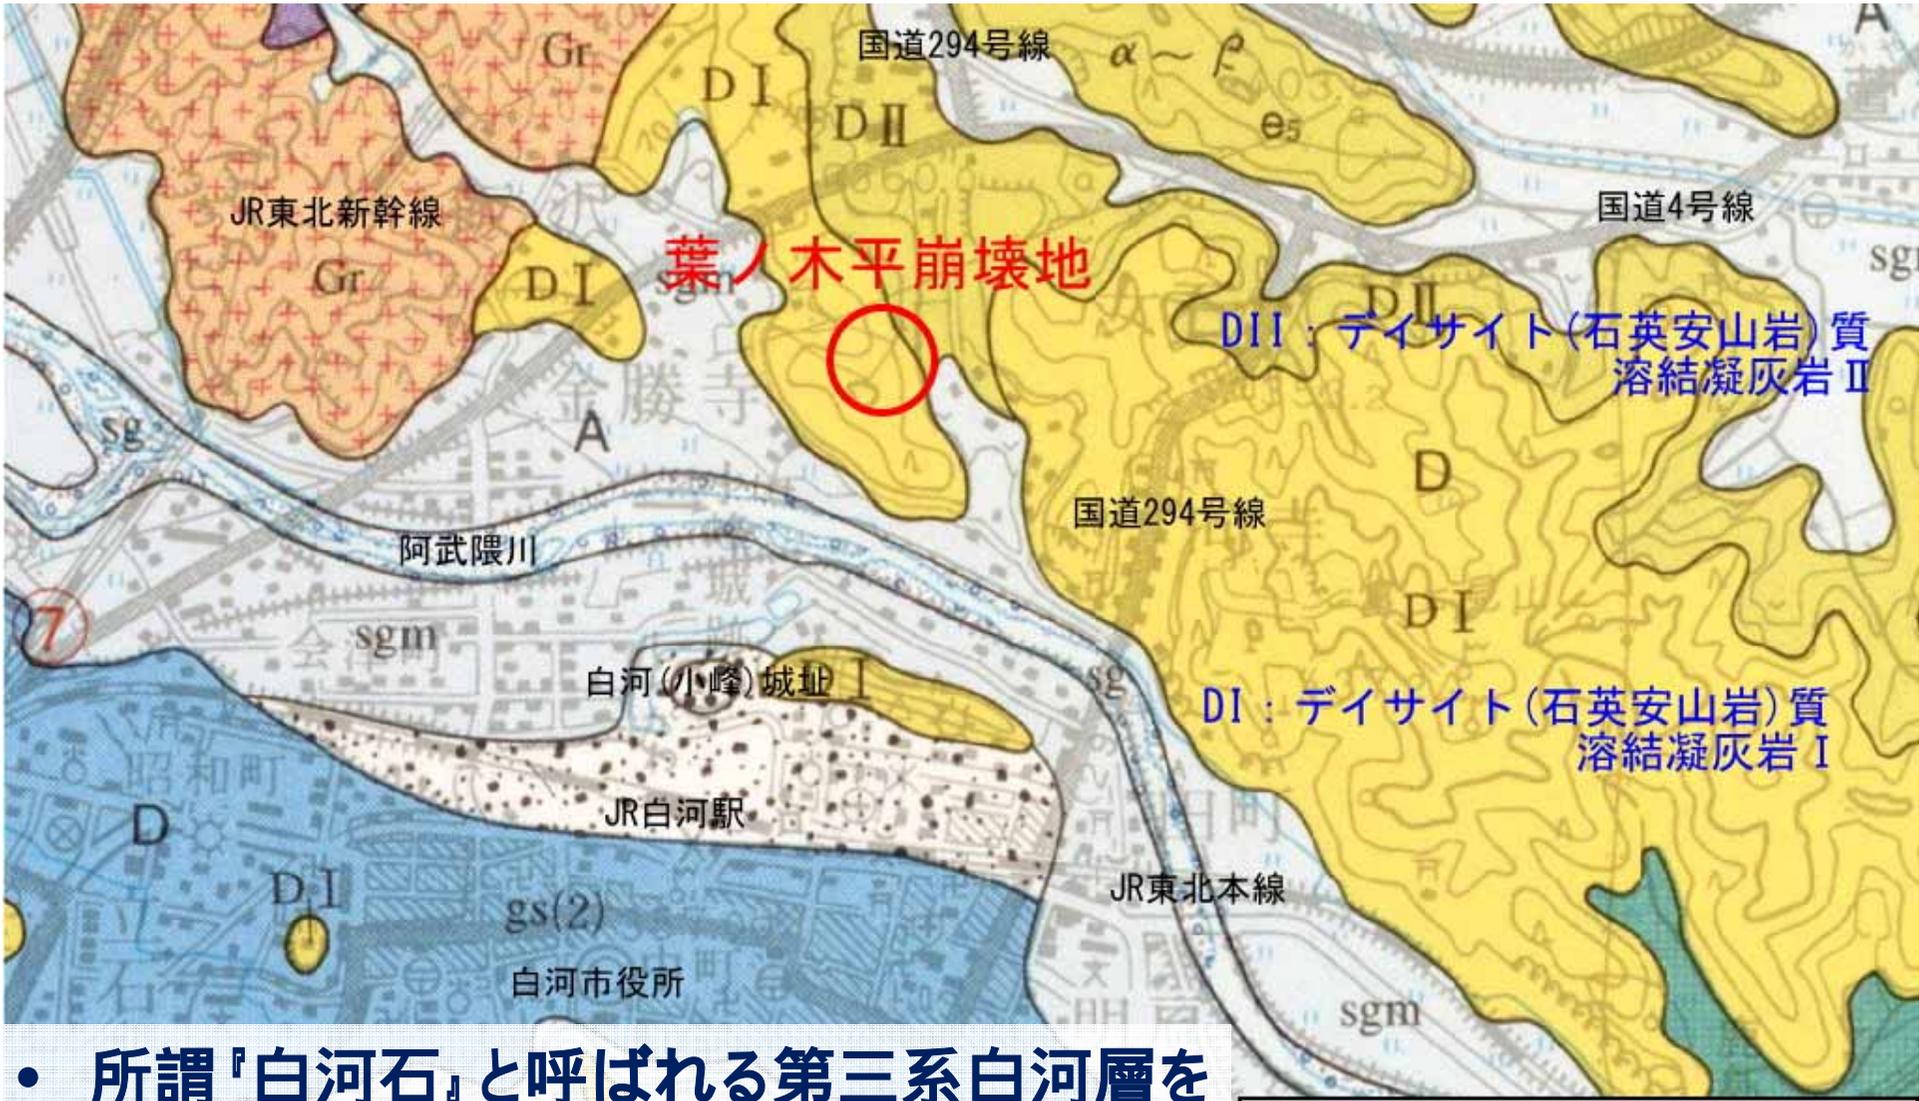
# 地質

- 所謂「白河石」と呼ばれる第三系白河層を構成するデイサイト(石英安山岩)質溶結凝灰岩 層が分布する地域

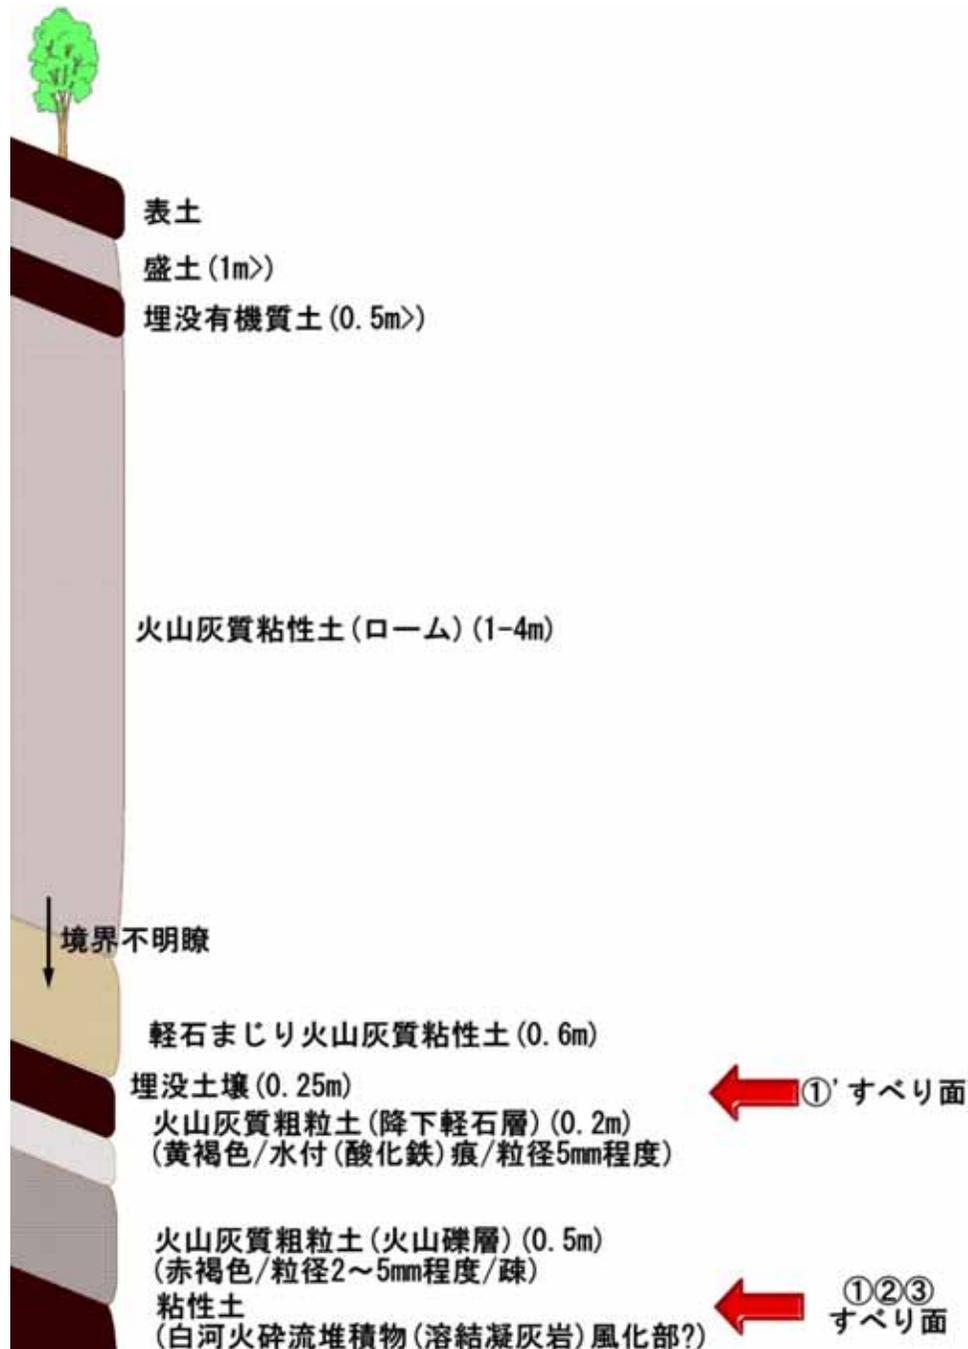
- 基盤は白河火砕流堆積物(デイサイト(石英安山岩)質溶結凝灰岩)層
- その上面の風化粘性土帯が主すべり面を形成
- 移動体の主体は、火山成堆積物
- 主すべり面直上に、ルーズな火山礫層が発達
- 主すべり面となった粘性土が相対的に不透水層を形成

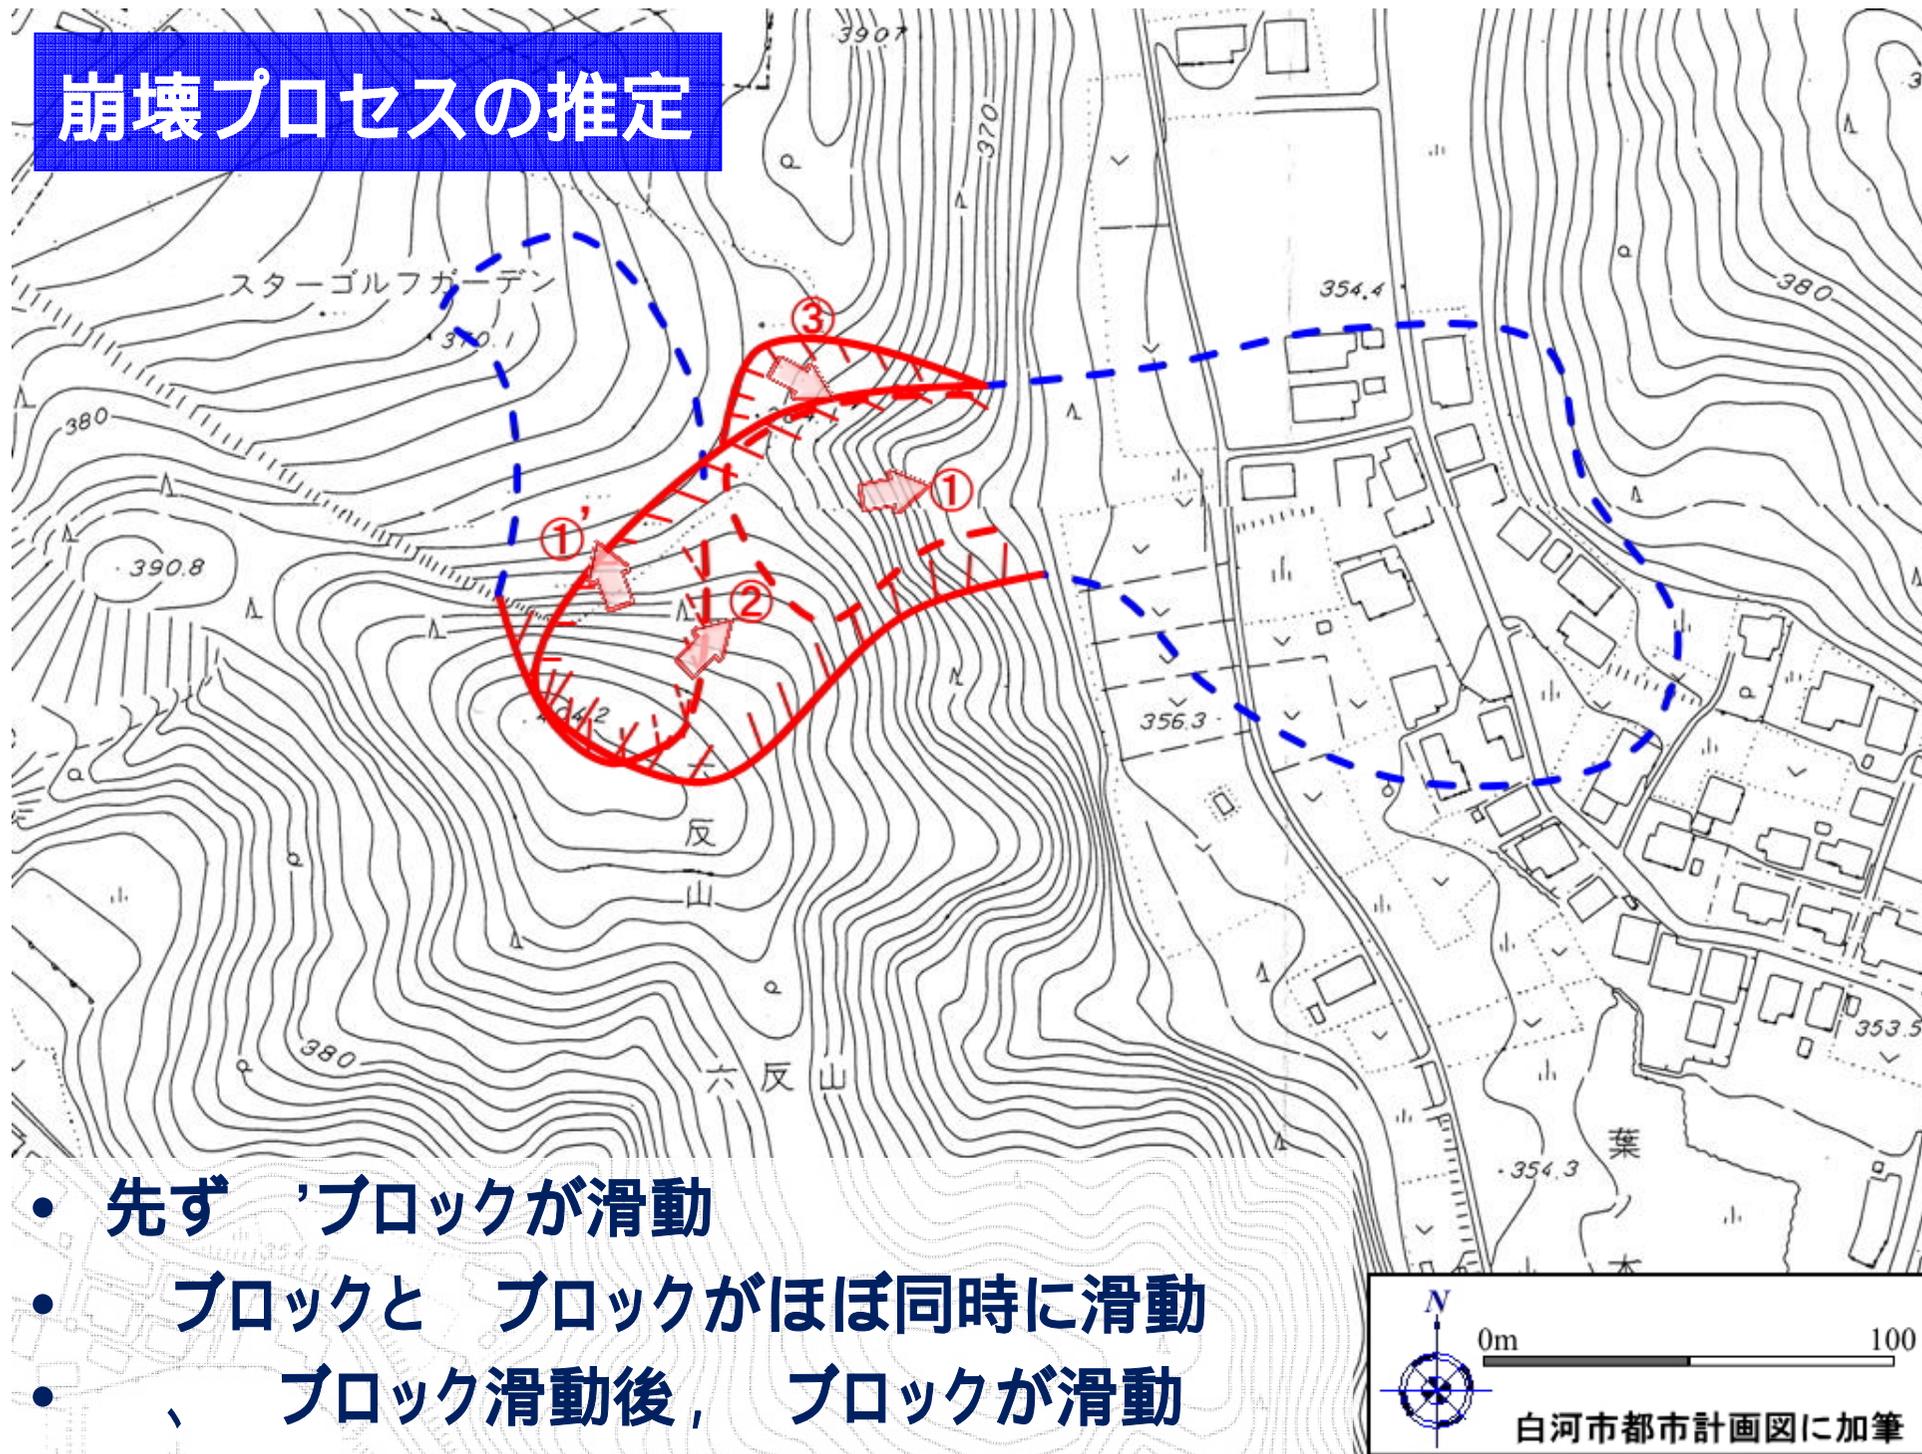
# 崩壊プロセスの推定

- 先ず 'ブロックが滑動
- ブロックと ブロックがほぼ同時に滑動
- 、 ブロック滑動後、 ブロックが滑動

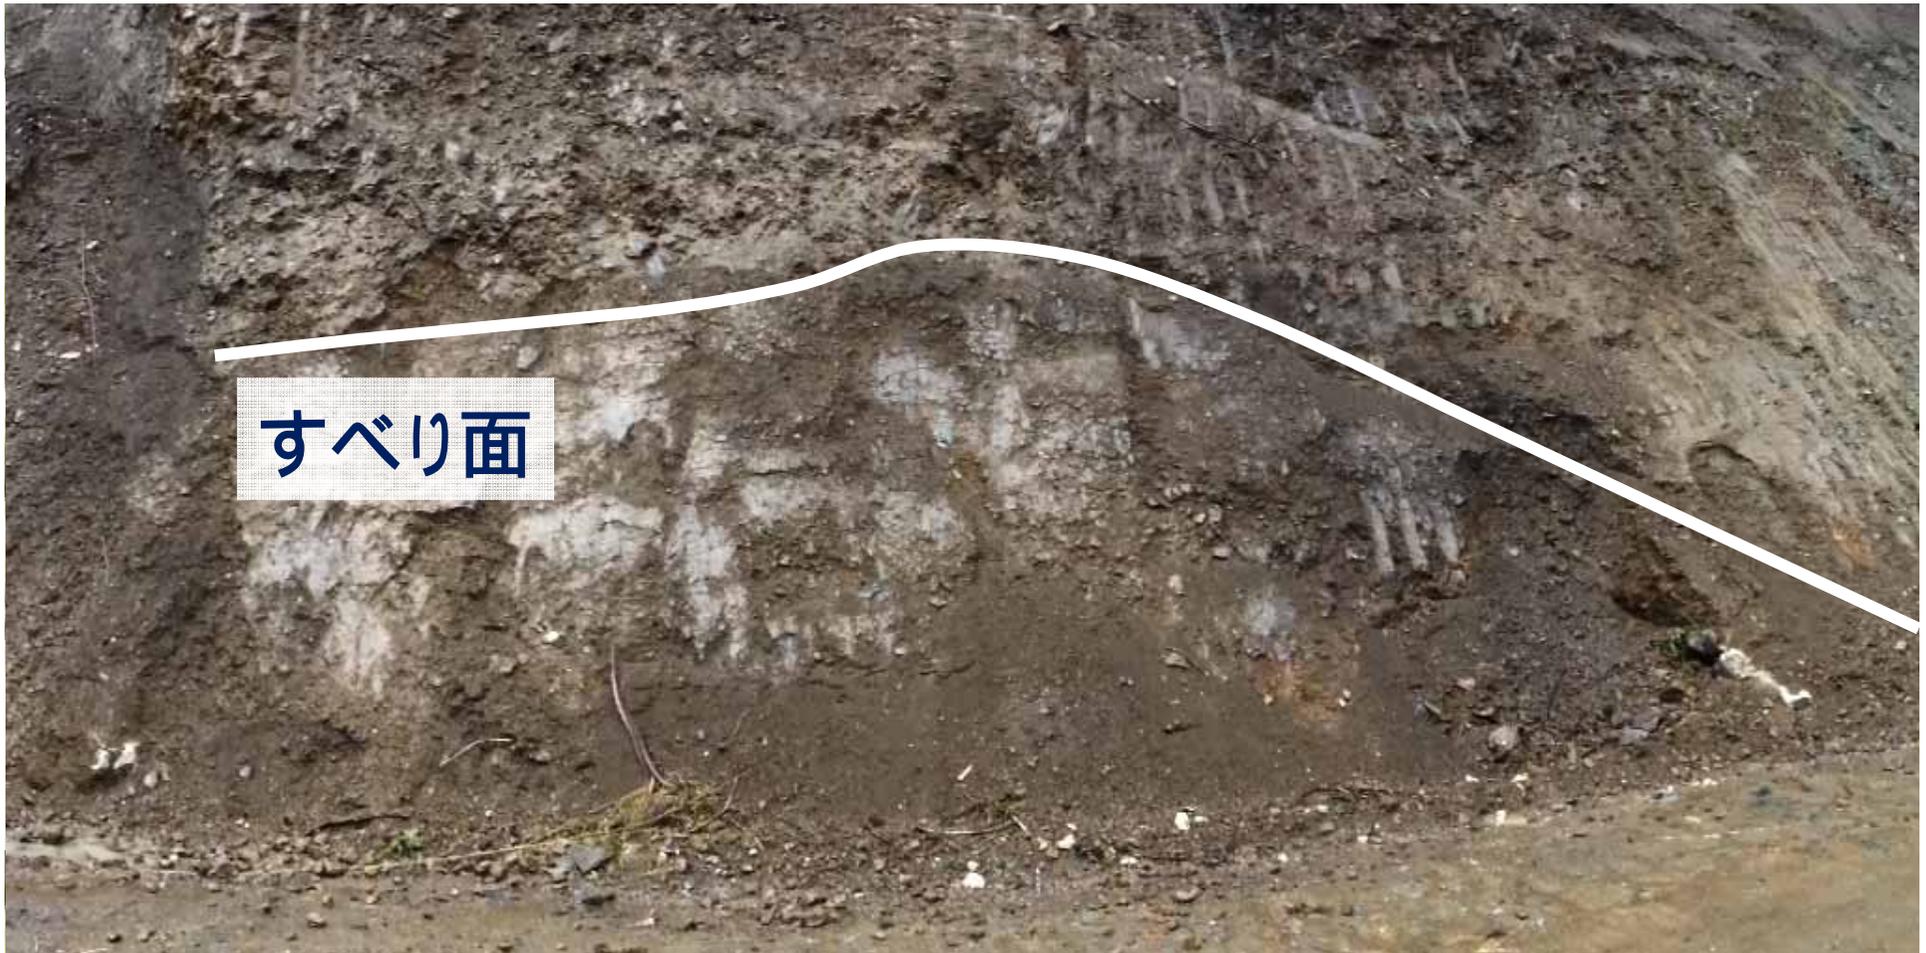
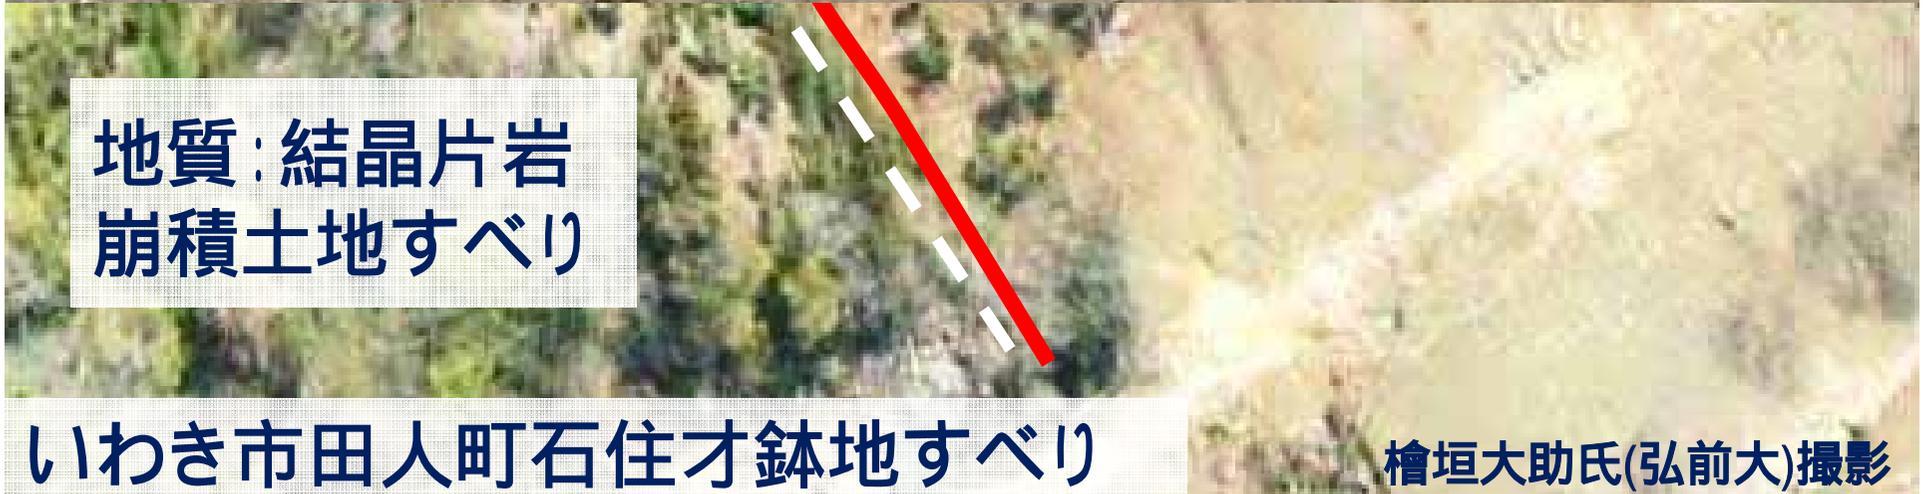
いわき市田人町石住才鉢地すべり

すべり面

地質: 結晶片岩  
崩積土 地すべり
