# 福島県での斜面災害

日本大学工学部 梅村 順

## 地すべり・崩壊の発生の特徴

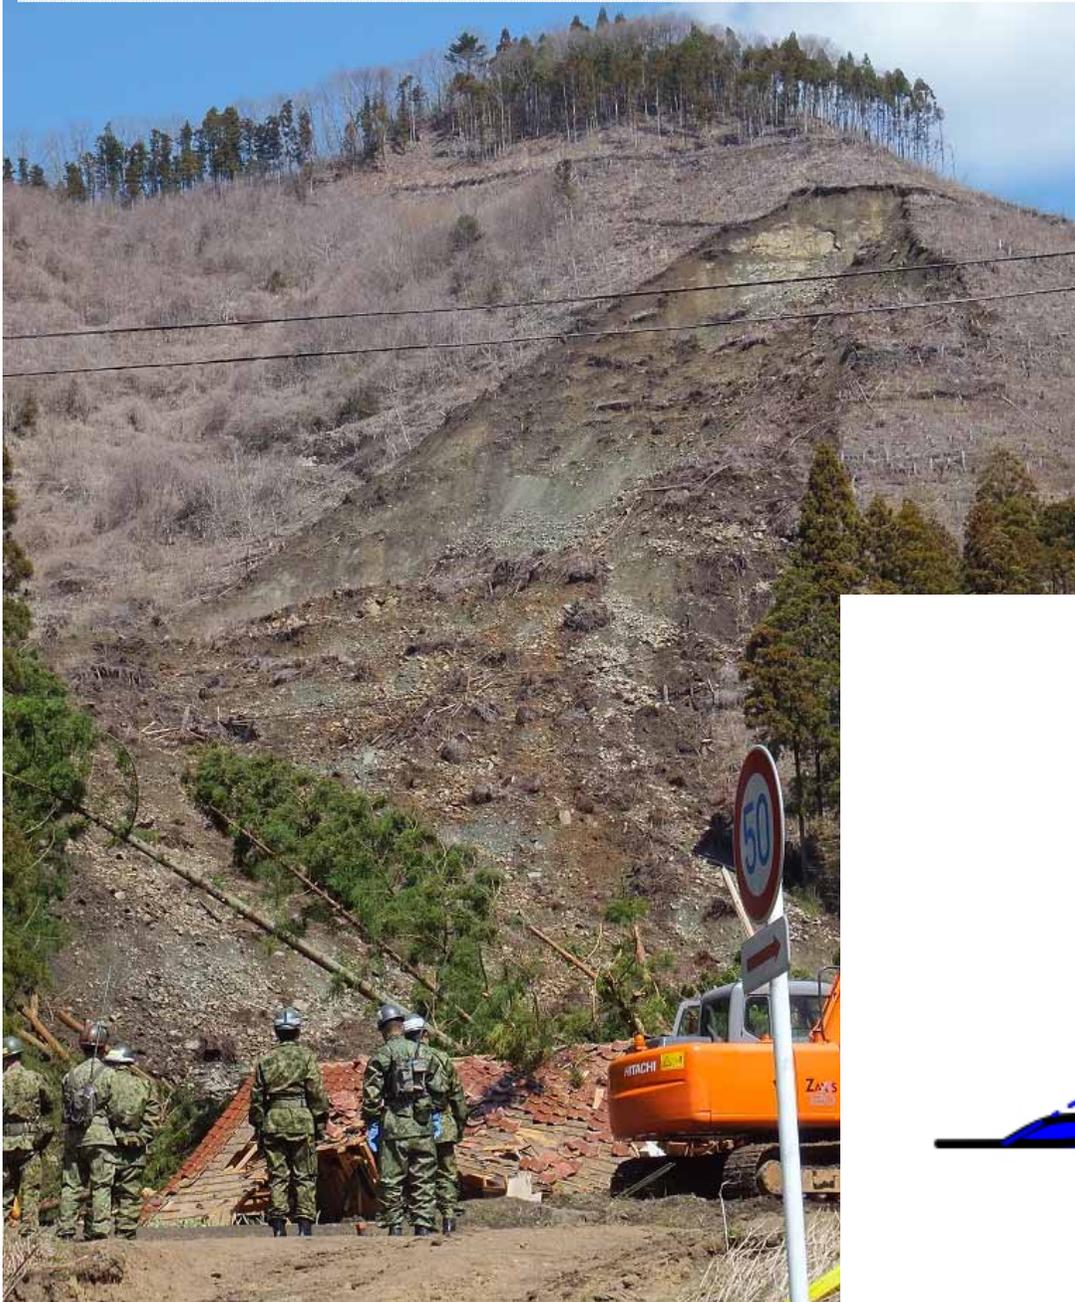
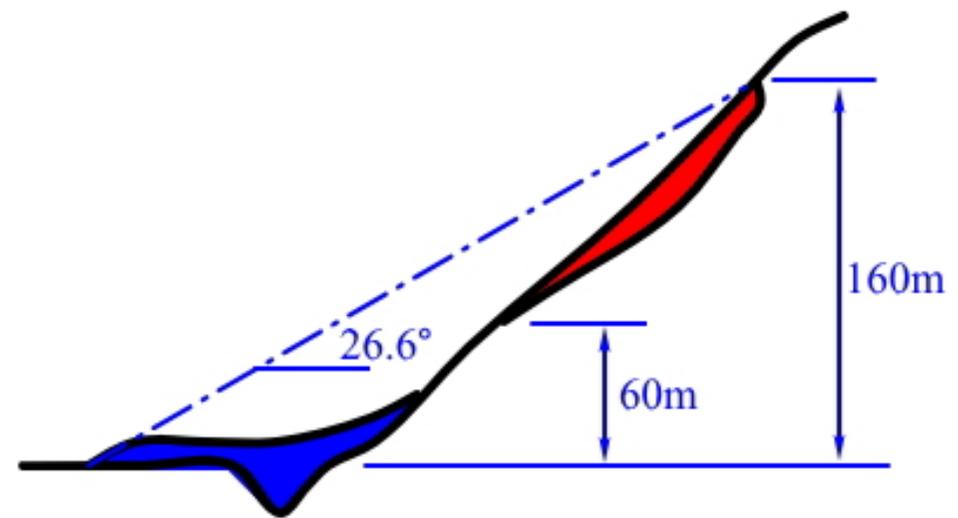
# いわき市田人町石住貝屋斜面崩壊

地質：結晶片岩  
岩盤クリープに伴う亀裂  
の発達
