# 2011年東北地方太平洋沖地震における斜面変動(slope movement)の類型化

## 1. はじめに

(社)日本地すべり学会では、多発する地震による斜面災害の軽減に資するため、平成23年度から国土交通省河川砂防技術研究開発課題「類型化に基づく地震による斜面変動発生危険箇所評価手法の開発」を実施してきた。平成23年度は、平成23年に発生した東北地方太平洋沖地震とその関連地震による斜面変動の分布を把握しその類型化を行った

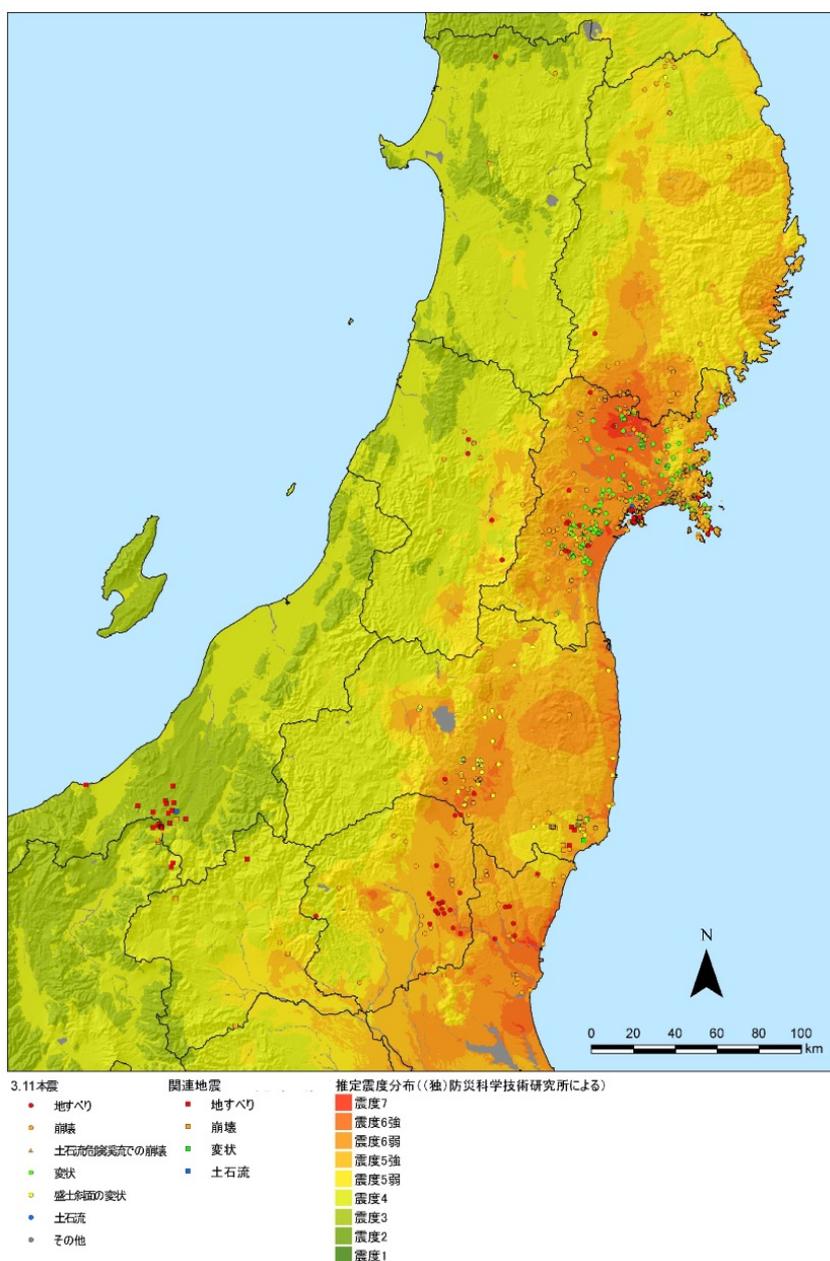
図-1 斜面変動分布と震度分布

2011年3月11日に発生した東北地方太平洋沖地震(M=9.0)により宮城県では震度7を記録し、東日本の広い範囲で震度6以上の揺れを被った。東北地方の各県と茨城、栃木、新潟県で発生した斜面変動の分布を、県および研究メンバーの情報をもとに収集し、地理情報システム(GIS)を用いてインベントリーを管理している(図1)。斜面変動の分布状況は図1に示すように、震度5強以上の範囲で多数発生していることが判明した。図2は、斜面変動の発生頻度と震度の関係をみたものであるが、震度5強を超えると急激に斜面変動が発生しやすくなることわかる。また、1/20万東北地方デジタル地質図(東北建設協会, 2004)との比較では、地質的には第三系と中・古生層の堆積岩やその変成岩のような層理・節理・片理面などを伴う工学的異方性を持つ岩盤で多く発生していた。

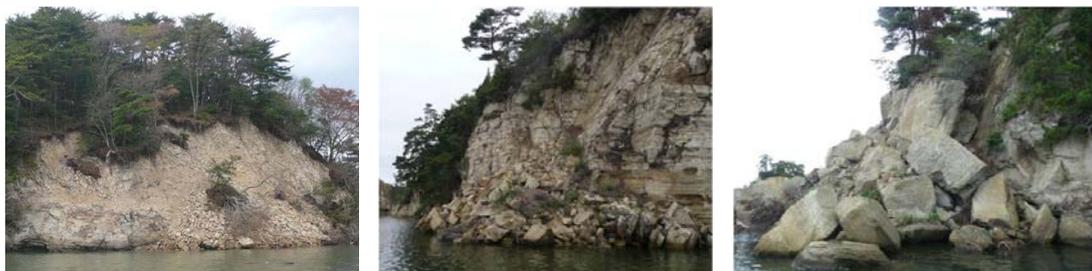
海岸沿いや沖積平野に面する比高 100m 未満の丘陵斜面で約 80 箇所の斜面崩壊を踏査で確認した。それらは、ほとんど面積が 1ha 以下で、海岸侵食（過去の海進時の旧海食崖含む）を受けた遷急線を持つ斜面や直線型山腹斜面で主に発生している。中新世の凝灰岩・同質シルト岩・砂岩分布域で、運動タイプは、大半が岩盤崩壊・岩崩落であった。これは表土で発生する事例の多い降雨による崩壊（小山内ほか，2009）との大きな違いである。層面に沿う岩すべりも 4 か所で生じた。比較的軟岩で節理系と層理が発達した地層で多発している。また、塊状の軽石凝灰岩層では、崩壊は少ないが、採石・人家造成で切った斜面で崩落が生じている。崩壊発生は、直線的斜面に多く、凹型斜面には少ない。発生斜面方位は北東・東・西向きが多い。大きな加速度を持った揺れの方向性が初期的な斜面崩壊・崩落に寄与した可能性もある（石灯籠等の転倒方向から）。これについては、地震計による質点軌跡の追跡と崩壊集中域の斜面方位分布性の両面から検討中である。また、崩壊の高さ・面積は、ほとんど 30m、1 ha 以下と小さく、亀裂・節理高密度岩盤が揺れで緩み、起伏の小さい斜面でも発生したと言える。

写真-1 左 風化・破碎の進んだシルト岩の崩壊，中 節理・層理間隔数十 cm のシルト岩の崩壊，右：節理・層理の発達しない塊状軽石凝灰岩の崩壊

現場における当面の危険性評価の面では、崩壊集中域では、崩壊・地すべりに至らなくてもキレツの開口や破碎された岩塊の斜面への残留、変形（トップリング）した斜面が崩壊地の近傍で各所にあり、崩壊予備斜面とも言うべき状況が生じている。これらの斜面抽出が急務と言える。

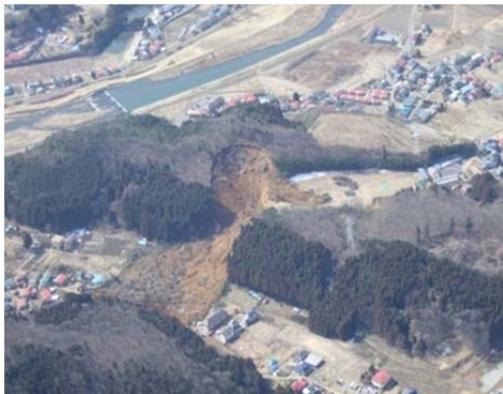
写真-2 福島県白河市葉ノ木平地区

この地域では、本震の震度が大きく、溶結凝灰岩や降下火山灰を含むローム層に厚く覆われる起伏量の小さい丘陵斜面や段丘崖斜面において移動距離の長い地すべり性崩壊が多く発生している。白河市葉ノ木平では、聞き取りから、運動や方向の異なる地すべりが続けて起こり、結果として移動距離を長くし、犠牲者を多数出す結果となった。ここでは、尾根を覆う火山灰層内で地すべりが発生し、それが埋没谷頭部に載り、埋積する火山灰層が高速移動したと見られる。なお、白河周辺ではこの最初の斜面変動向きは、地震計の質点軌跡から得られる主要動方向（N-S）と一致しており、それが引き金となった。同様の火山灰層の地すべり・崩壊は栃木県北部でも認められる。なお、白河周辺では、1998年豪雨でも火山灰層で多数の滑りが生じ流動化し被害を大きくしたが、その際は尾根でなく、谷頭部に発生している。

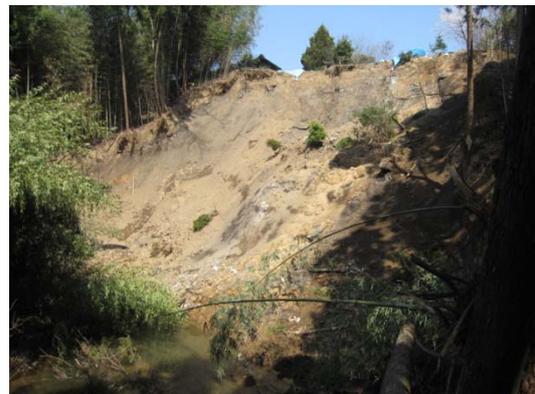
写真-3 栃木県高根沢町上柏崎地区

この他、北関東では、岩盤すべりや崩壊も多く発生している。長い震動の中で、単一ブロックの移動よりも小ブロック単位で異なる向きに変動があちこちで起こったが、これは長い揺れでその方向が複雑に変わったためと推定される。対策工検討では留意すべき点である。

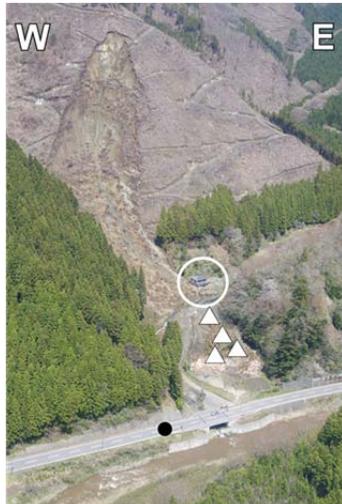
写真-4 貝屋崩壊

これまでに発生した内陸地震と同様に、主に地震断層周辺で斜面変動が発生した。変成岩地帯での崩壊（貝

屋)・地すべり(才鉢)は、露頭から見て岩盤クリープが起こっていた斜面に発生したことがわかった。岩盤クリープ斜面は、地盤強度の異方性を持つ地質(変成岩・堆積岩)に起こりやすく、こういう斜面は地形判読で確認できる。
