**平成 25 年度（公社）日本地すべり学会第 52 回
研究発表会及び現地見学会**

A コース「恵曇落石、御幡川地すべり」

B コース「斐伊川放水路左岸地すべり、世界遺産石見銀山落石」

Cコース「隠岐島後の大規模地すべりとジオサイト」

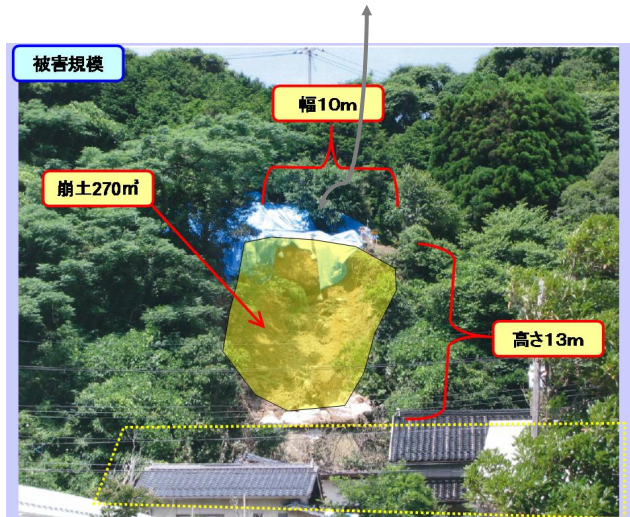
恵曇落石は、民家裏の急峻な地形で発生しました。落石した巨大岩塊は流紋岩で亀裂間隔が広く、亀裂面の密着性は低い状態でした。崩壊部末端には、頁岩・凝灰岩が互層状に分布しています。まず降雨により末端の互層部分が崩壊し、上位の流紋岩の足元が無くなった形となり、続いて落下したと見られます。落石発生箇所の特定のため 3D 測量を元に作成した発泡スチロール模型や、災害発生直後から実施した安全管理体制をご説明します。

図-1 恵曇落石の崩壊状況

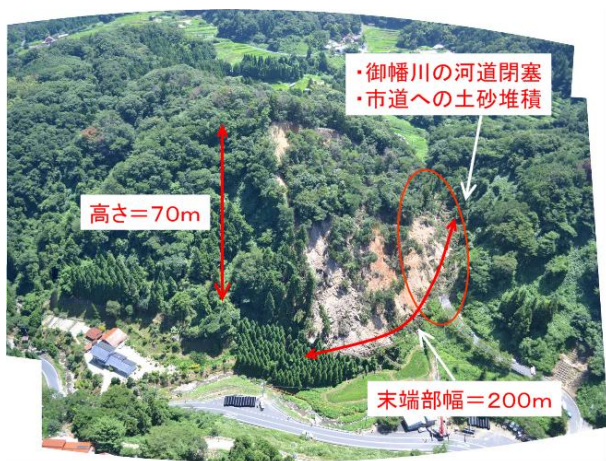
図-2 御幡川地すべり 崩壊状況

御幡川地すべりは、滑落崖の高さ約 20m、崩壊の幅 200m の規模で発生し、末端の河道を閉塞しました。文字通り「山が動いた」という印象を受ける巨

大な地すべりです。伸縮計に加えて、web カメラを使用して現場を監視しました。現地見学会当日は、対策工事中のため、現場内を自由に見学することは難しいため、遠目から切土斜面を観察する予定です（現在調整中）。

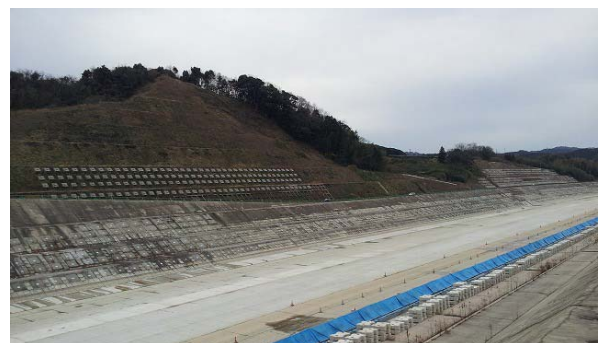
斐伊川放水路左岸側地すべりは斐伊川と神戸川を結ぶ開削部で見られます。放水路の開削部は、新第三紀中新世の地層を切り開いており、左岸側が概ね緩い流れ盤となっています。そのため、層理面に規制された地すべりが起こりやすく、変状を起こしたのり面や未然に対策したのり面が多数存在しています。対策工はグラウンドアンカー工を主体として大規模な排土など多様な対策が取られています。

図-3 斐伊川放水路の左岸側切土斜面状況

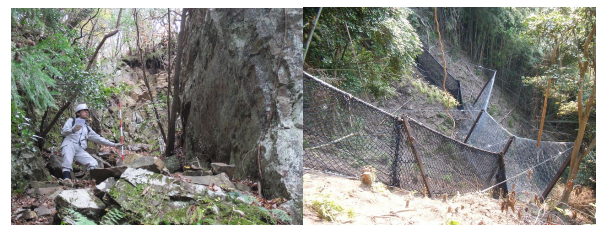
図-4 石見銀山遺跡内の浮石状況および対策

世界遺産に登録されている石見銀山は、第四紀更新世の火砕岩が主体であり、随所に急斜面が形成されています。また、石見銀山では最盛期には多くの人が住んでいたとされ、多くの造成跡が残っています。この造成跡や採掘跡などが不安定化し、落石現象が比較的多くみられるようです。このような中で、施設見学（観光）や遺跡保存など多様な要求事項に

配慮した落石対策が計画され、施工が進んでいる様子を見学します。
