令和 3 年度 (公社) 日本地すべり学会
第 60 回研究発表会及び現地見学会

特別企画「オンライン現地見学会」の開催案内

開催日時: 令和 3 年 9 月 15 日 15:00~18:00

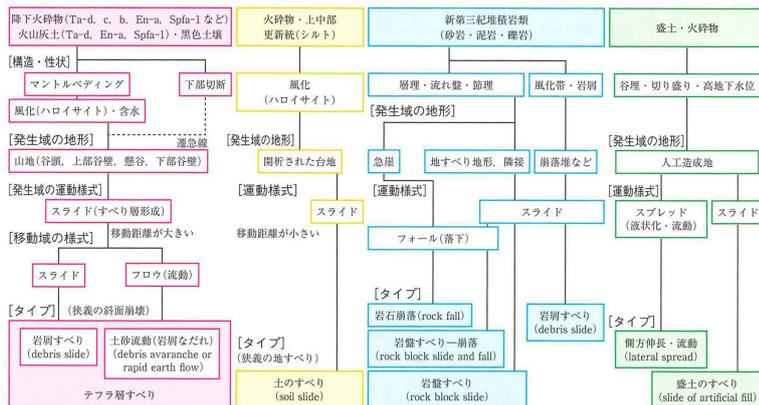
斜面変動のタイプ分類案(田近, 2019)

胆振東部地震では大規模な崩壊が群発し、これらの崩壊は大きく岩盤地すべりとテフラ層すべりに分類されます。斜面構成物と崩壊機構の組み合わせから、斜面変動のタイプ分類の概要を説明し、テフラ層すべりについては構成地質と変動形態を組み合わせた分類についても解説いたします。

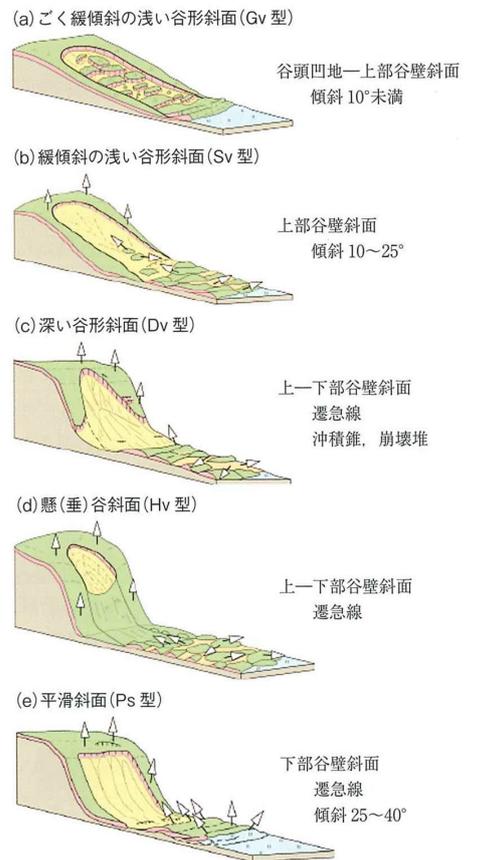
テフラ層すべりの発生場の分類 (田近, 2019)

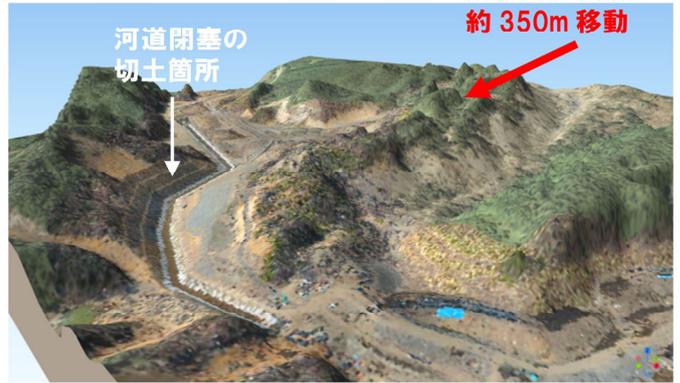
航空レーザ測量による 3D モデル
地すべり末端部河道閉塞箇所の切土後

また、岩盤地すべり末端部の河道閉塞箇所に対して大規模切土を行ったことにより、恐らく世界でも例がない地すべり末端部の構造を詳細に観察できた事例及び現在の対策状況などを解説します。

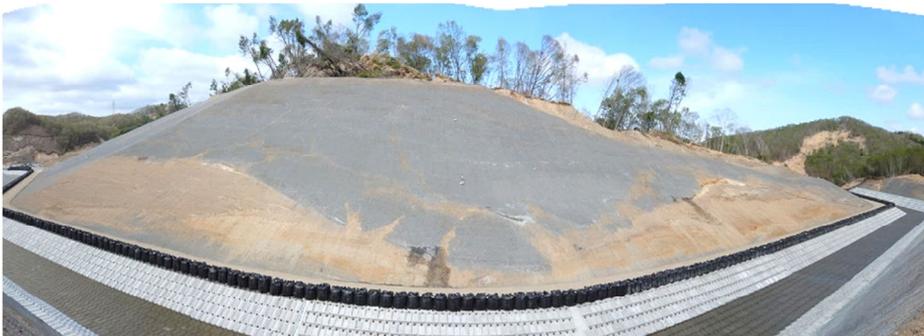
地すべり末端部の切土状況

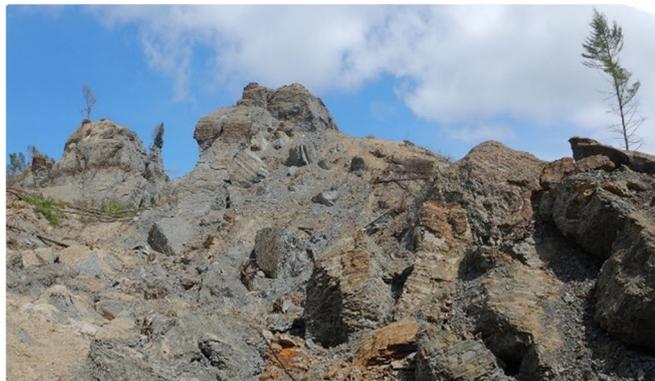
地すべり頭部付近で分離した
塔状岩体

当岩盤地すべりは崩壊発生前後の鉄塔位置から約 350m 移動したものと想定され、地すべり頭部には岩塔状に分離した岩体等が観察できます。

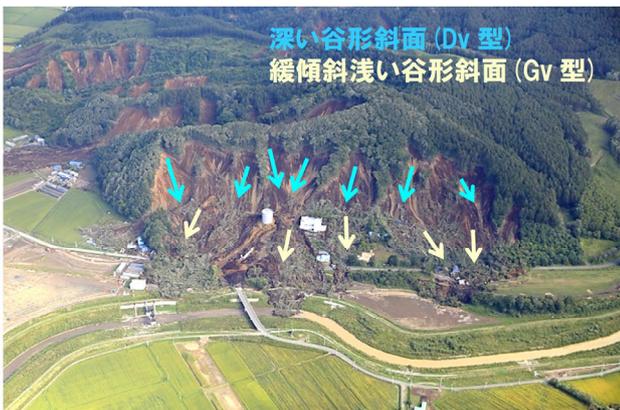
富里地区の崩壊は複数の地すべり型が重複(OI 型)

- ・幅約 600m に亘って発生したテフラ層すべりの被災状況。
- ・テフラ層すべり発生場の分類で複数タイプが重複する。

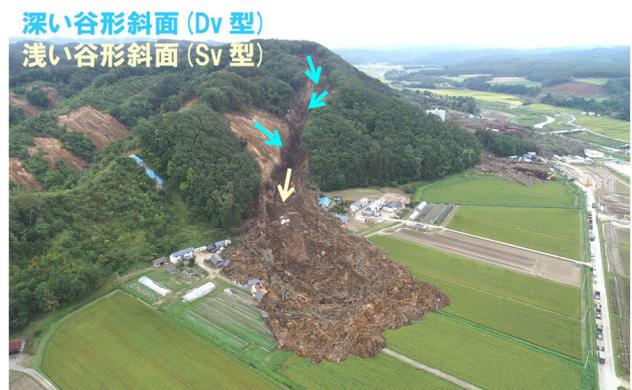
左写真背後の谷形沿いの崩壊
同様に浅い谷形斜面と深い谷形斜面の複合型(Cf 型)

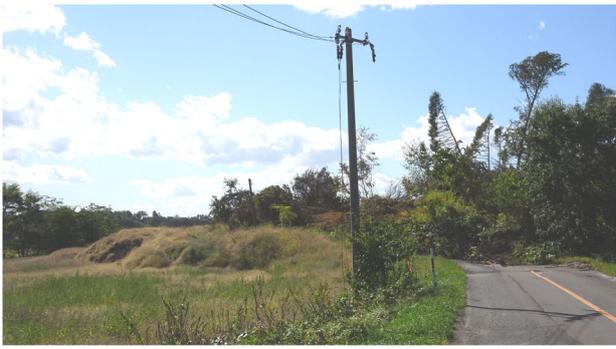
地すべり末端部は最大約 4m 隆起

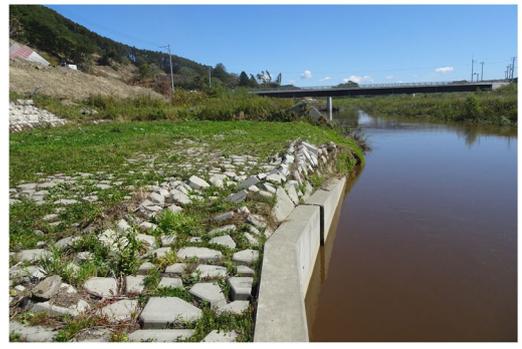
移動体自体は到達していないが護岸工が波状に変状

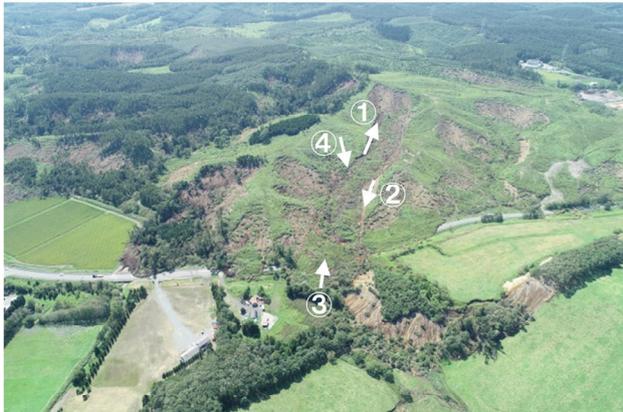
本郷地区当該地すべりの全景写真

- ・長さ約 650m、最大幅約 60m の緩傾斜の浅い谷型斜面。
- ・水平移動距離は頭部付近で約 100m、中央部付近で約 80m、末端部付近で約 50m と末端ほど移動距離が短い傾向。

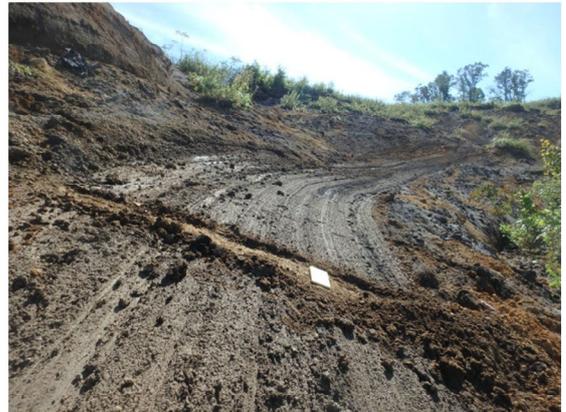
① 滑落崖付近のすべり面状況
すべり面上に Ta-d 由来の泥濁化した粘土が残存

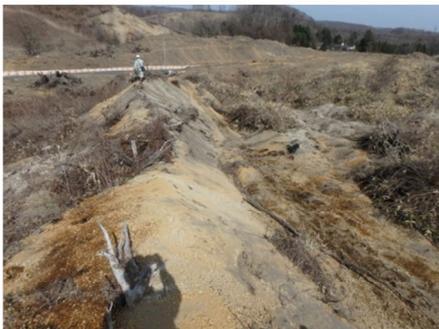
② 自然堤防状の微地形

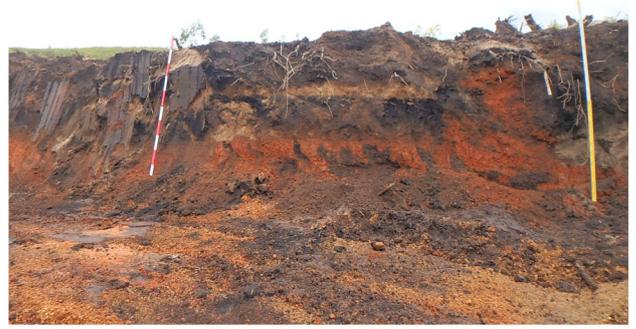
③ 移動土塊が比較的乱されていないと想定される箇所でも Ta-d と黒ボクが逆転・繰り返し。過去の地震で形成された可能性あり。

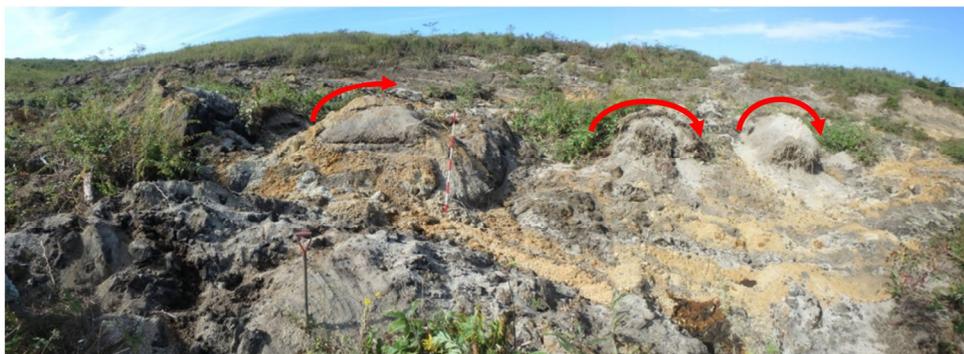
④ 停止時にめくれ上がり、地層が逆転したと想定される移動ユニット
