## ■ 第 63 回研究発表会及び現地見学会における 現地見学会の概要について

### 第 63 回宮城大会実行委員会

期 日：令和 6 年 9 月 20 日

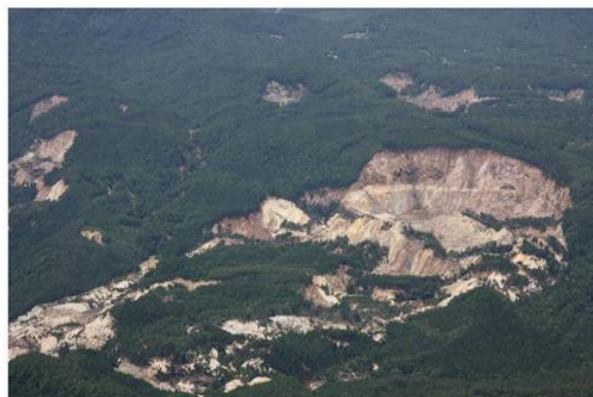
写真-2 荒砥沢地すべり全景 (2008.6 撮影)

岩手・宮城内陸地震による土砂災害のうちで、最も大規模な地すべりであり、その規模は斜面長約 1,300m、幅約 900m、面積約 98ha、すべり面の最大深度は 100m を超えます。不安定土砂発生量は約 6,700 万 m<sup>3</sup> に及ぶ国内最大級の地すべりで、移動距離は最大で約 300m に達しました。末端部では移動土塊の一部が荒砥沢ダムへ流入し、地すべり地内を通る市道荒砥沢線は、ほぼ原形をとどめることなく破壊、寸断され、頭部では最大約 150m におよぶ滑落崖が形成されました。地すべり活動による直接的な影響が小さい箇所については「対策は行わずに自然の復元に委ねる」という対策方針から発生当時の現象が確認できる非常に貴重なサイトであり、会員及び関係機関所属の方々の技術研修の場としてご参加いただければ幸いです。

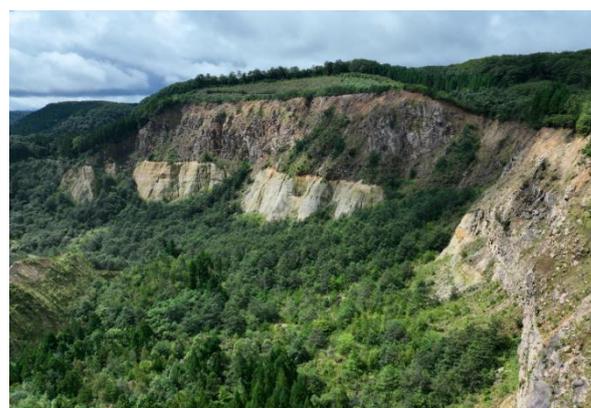
写真-3 最大 150m に及ぶ滑落崖の状況 (2022.9 撮影)

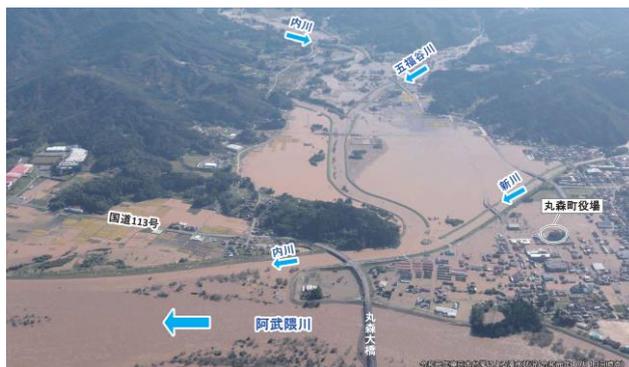
写真-7 五福谷川, 新川, 内川, 阿武隈川の洪水氾濫  
(東北地方整備局 HP 宮城南部復興事務所令和6年度事業概要)

宮城県伊具郡丸森町では、24時間雨量587.5mm、時間最大雨量74.5mm(丸森町筆甫観測所)により、五福谷川や廻倉周辺の花崗岩地帯に斜面崩壊が集中し、死者11名行方不明者1名、とくに河川が集中する五福谷川地区では堤防決壊18箇所、浸水域が244haにも及び、住宅、公共施設などに甚大な被害を受けました。

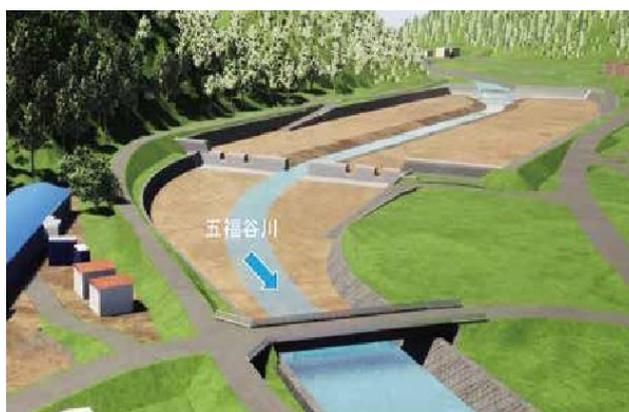
写真-8 内川流域砂防堰堤及び遊砂地整備  
(東北地方整備局 宮城南部復興事務所 令和6年度事業概要)  
(2) 仙台市荒浜小学校 (震災遺構)

災害は、河川、砂防、道路分野に及び、令和2年に設置された宮城南部復興事務所により災害復旧が実施されており、五福谷川遊砂地や内川の不動尊堰堤のスリット化などの土砂・洪水災害の一体的な復旧工事とその状況を見学します。
