胆振東部地震現地調査速報 厚真町朝日

2018年9月9日

日本地すべり学会北海道支部調査班

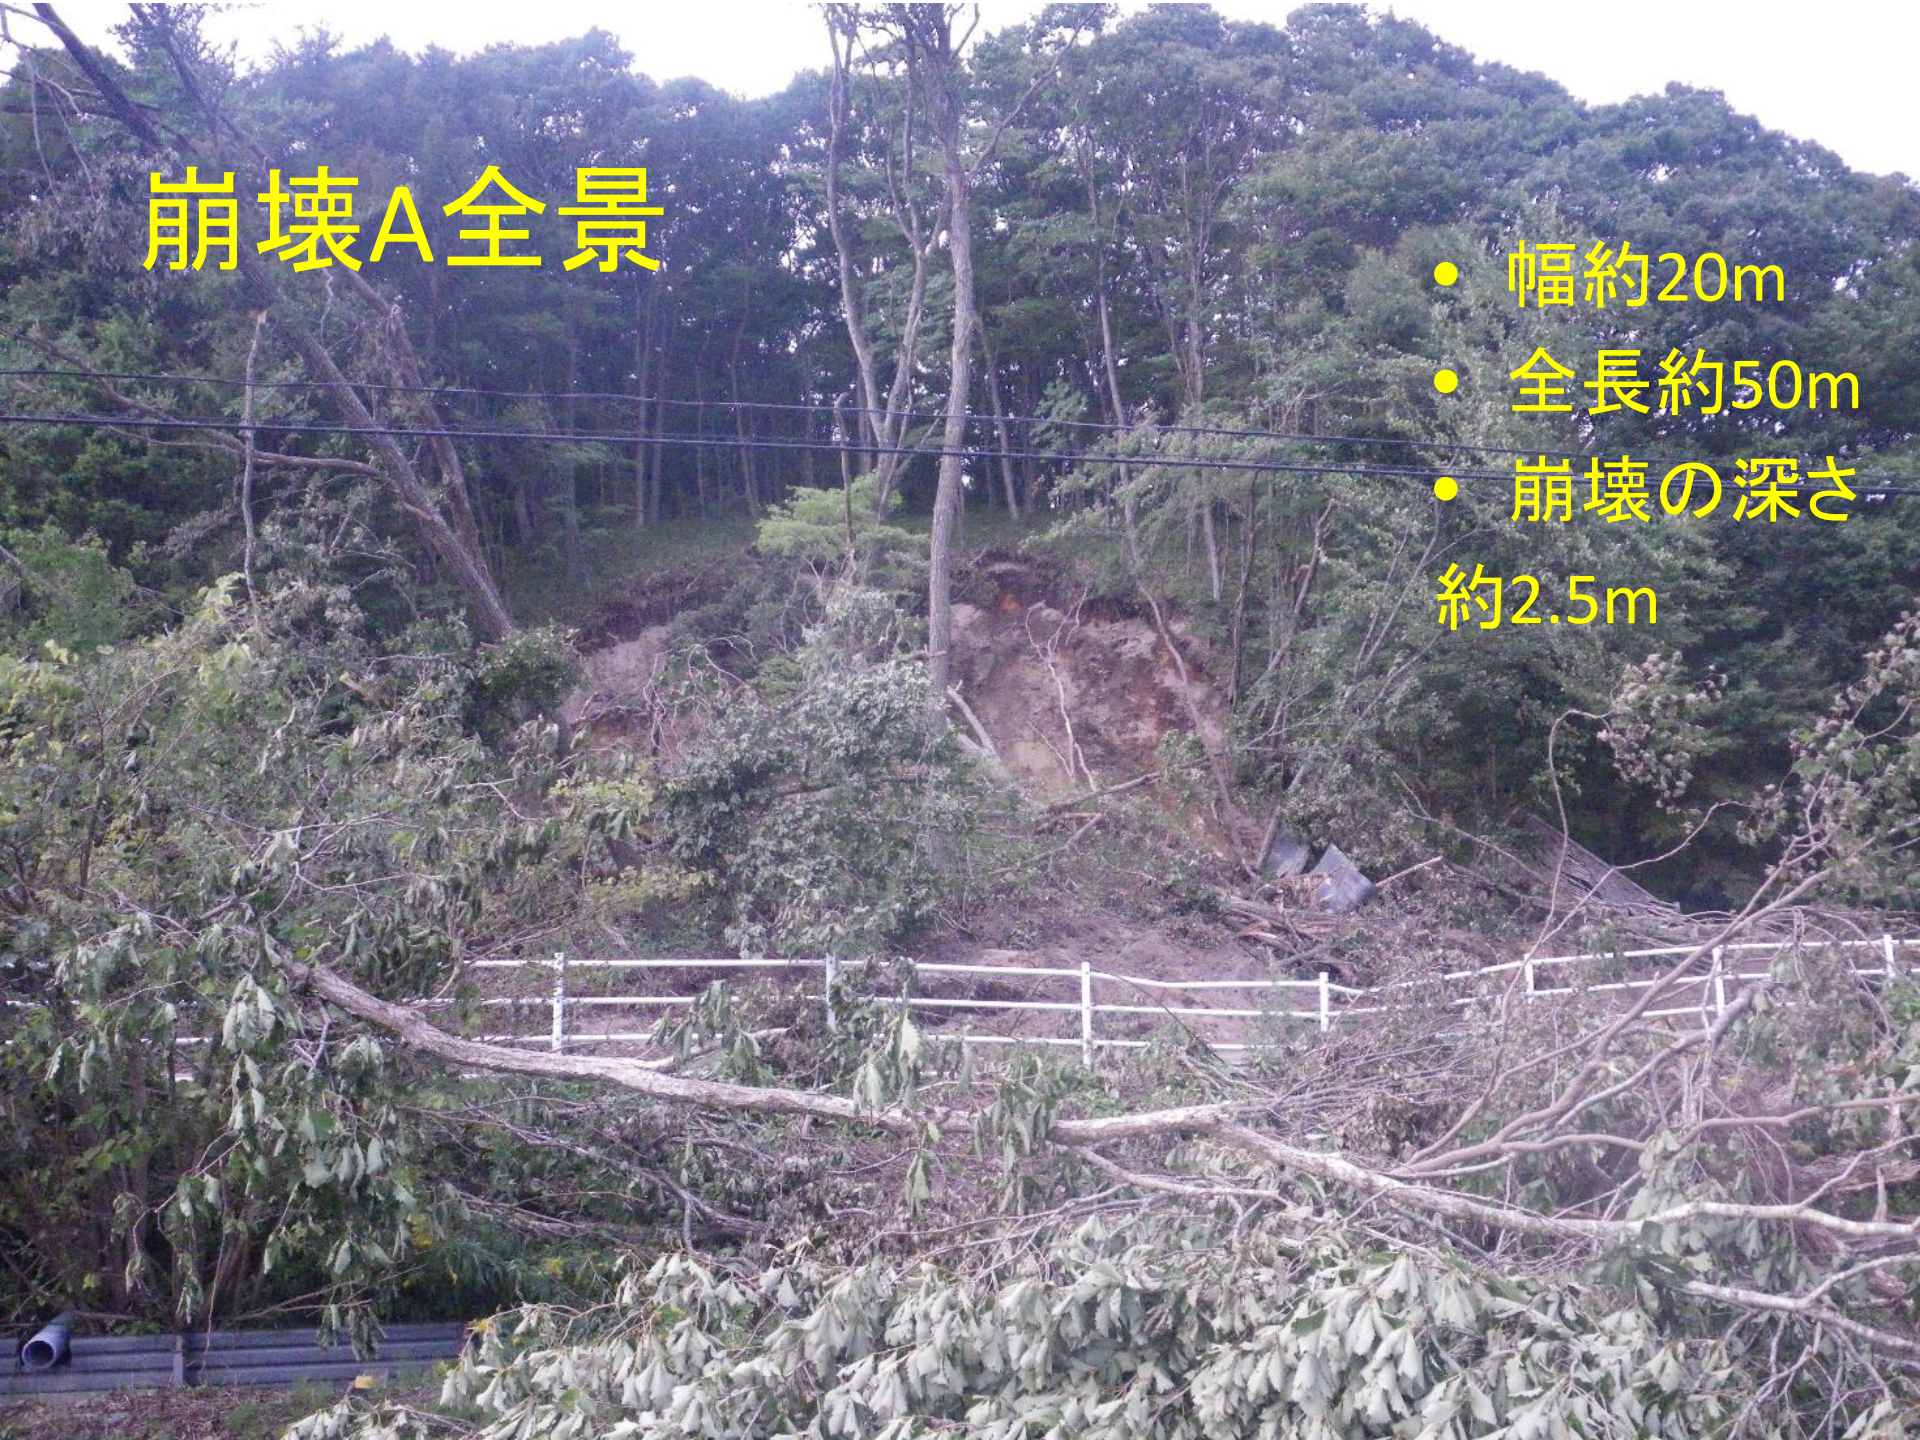
崩壊A全景

- 幅約20m
- 全長約50m
- 崩壊の深さ約2.5m

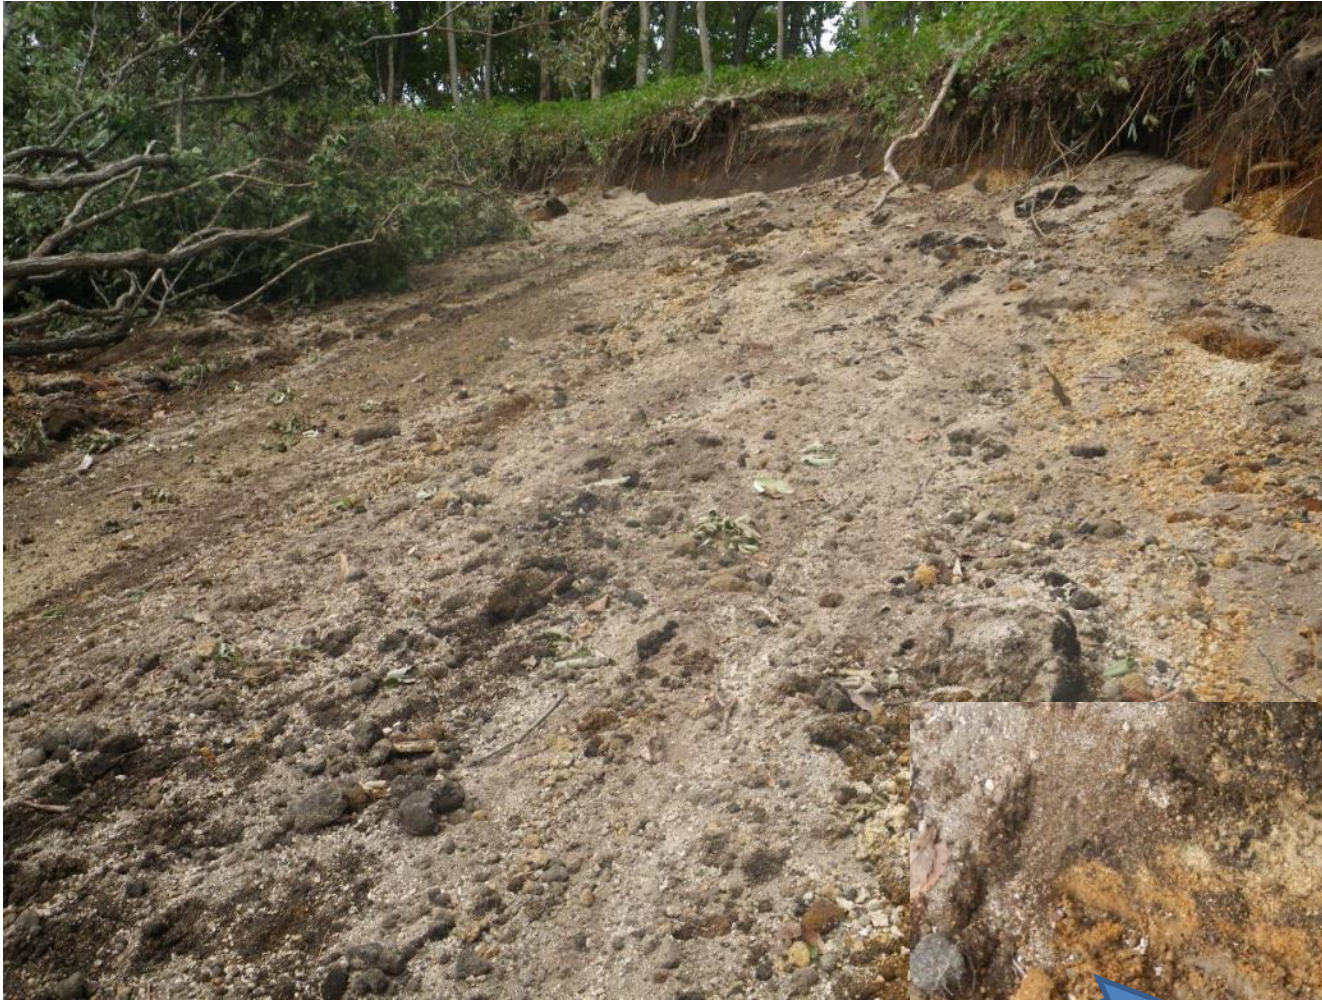
崩壊A崩壊源(滑落面)

← 滑落面の上を
おお風化軽石
含水している
傾斜20度
泥水の流下痕が
認められた

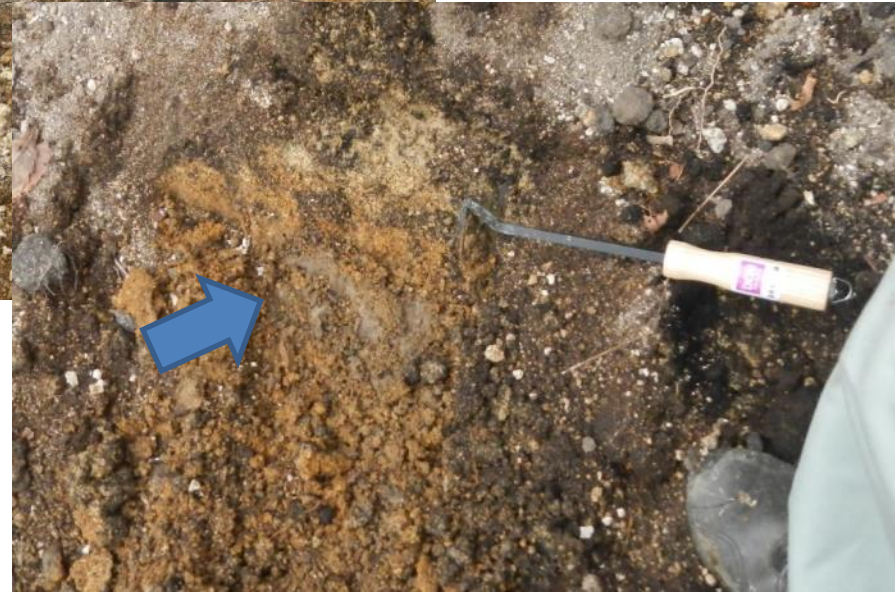
すべり面が露出. 茶色の角礫まじり硬質粘土(古土壌: 矢印)の上にぬるぬるの褐色～黄褐色粘土が載る→

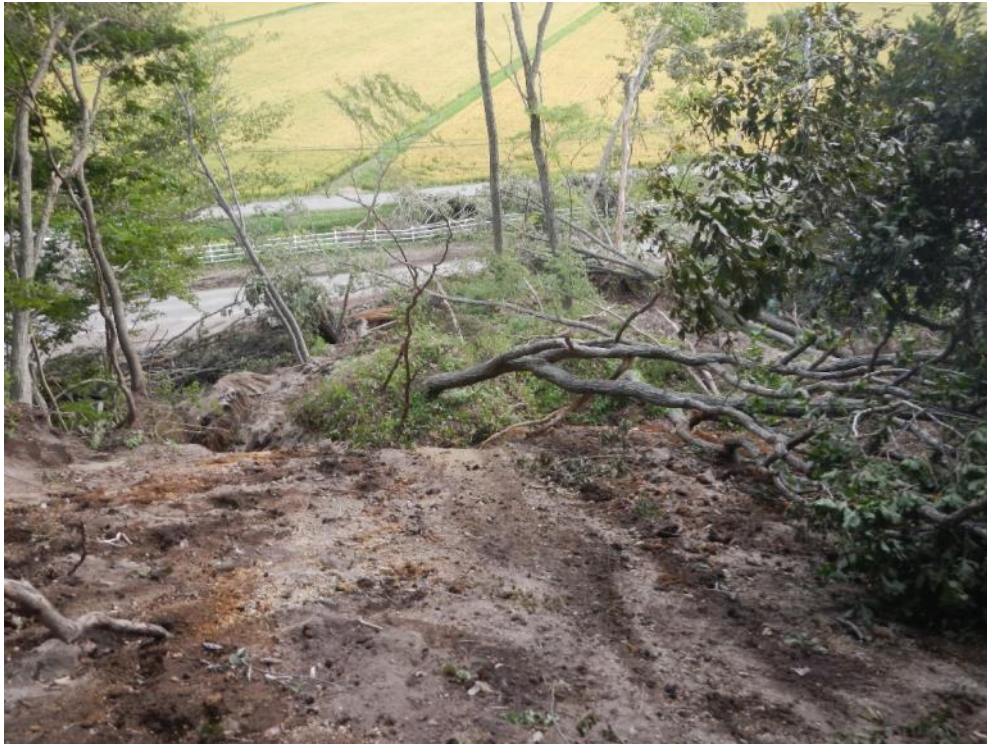
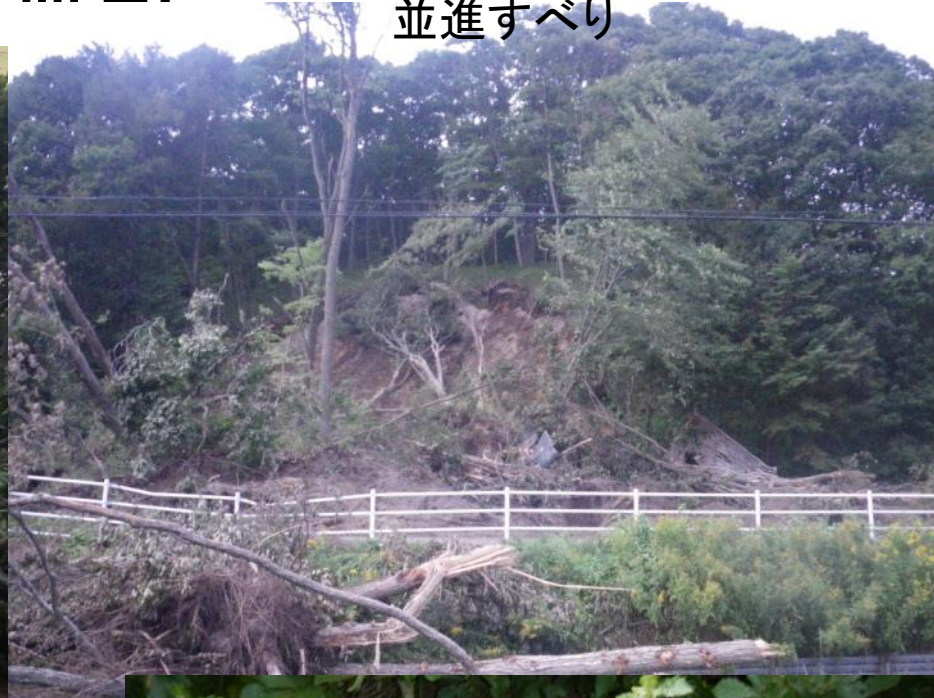
崩壊A末端部

先端は道路を超えた
倒木は前傾のものが多く
並進すべり

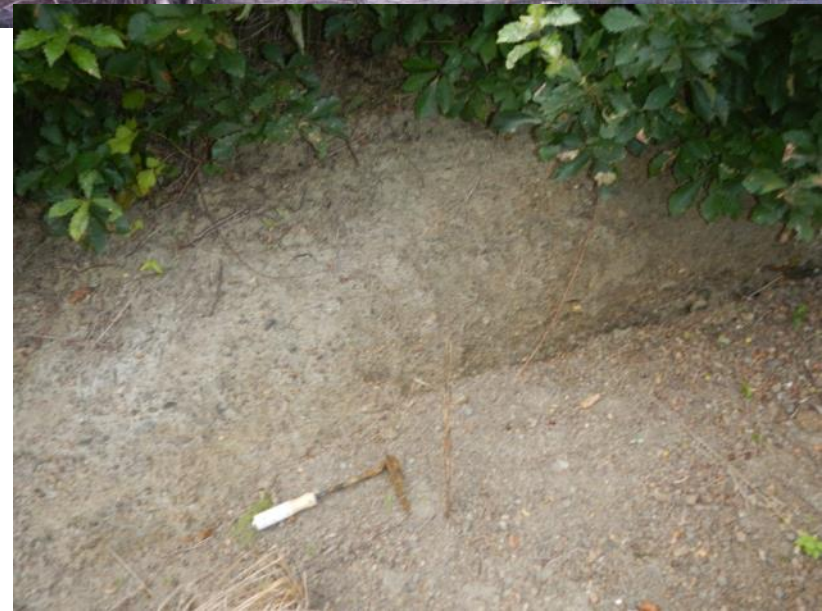
末端付近に数mの崖がある. もともと崖であつた可能性が大きい. 下部切断斜面.

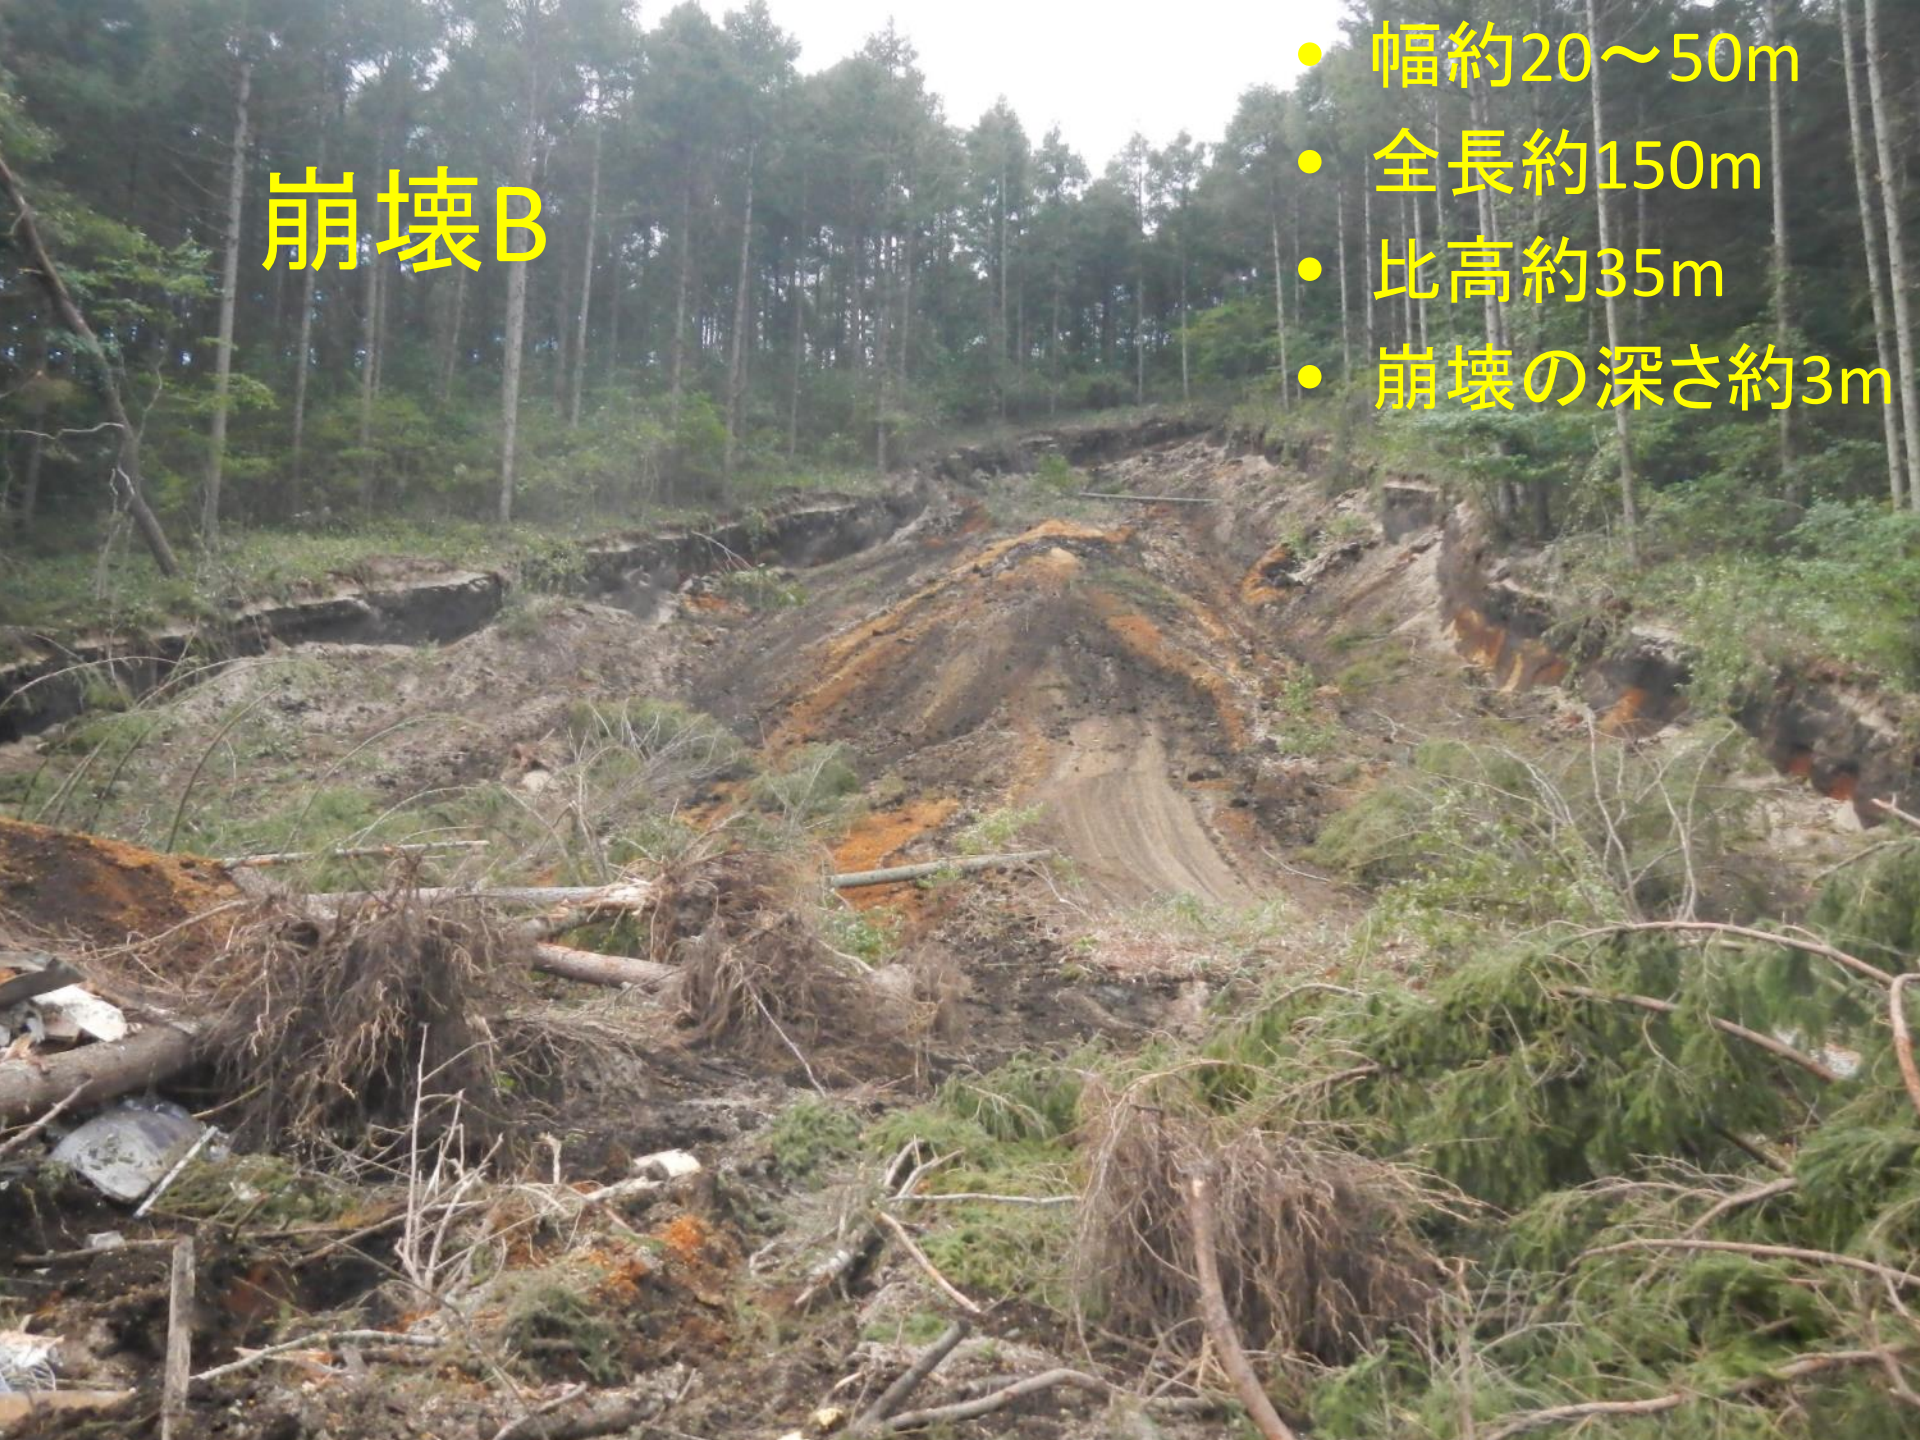
崩壊B

- 幅約20～50m
- 全長約150m
- 比高約35m
- 崩壊の深さ約3m

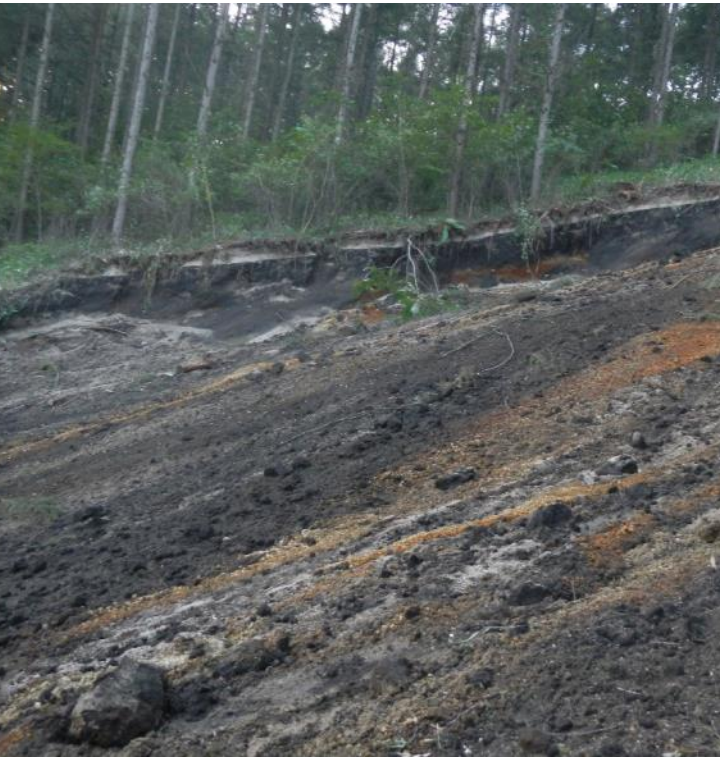
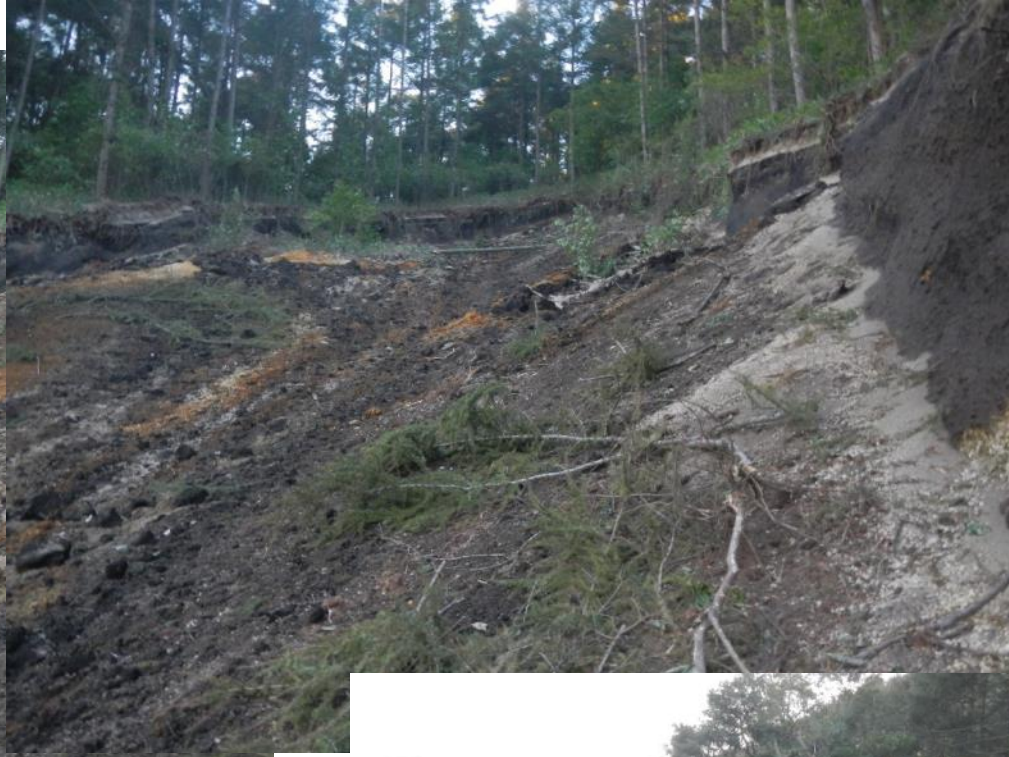
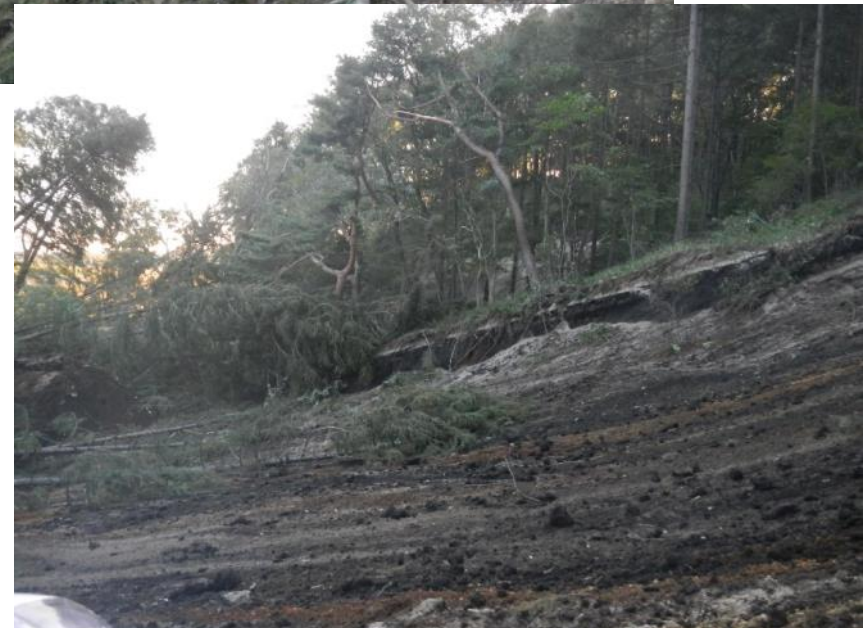
B崩壊源(滑落面)

すべり面が露出. 茶色の円礫層(古
土壌または谷埋め堆積物)の上に
ぬるぬるの褐色~黄褐色粘土が載
る. 傾斜20度
表面は黒色土壌や軽石が覆う

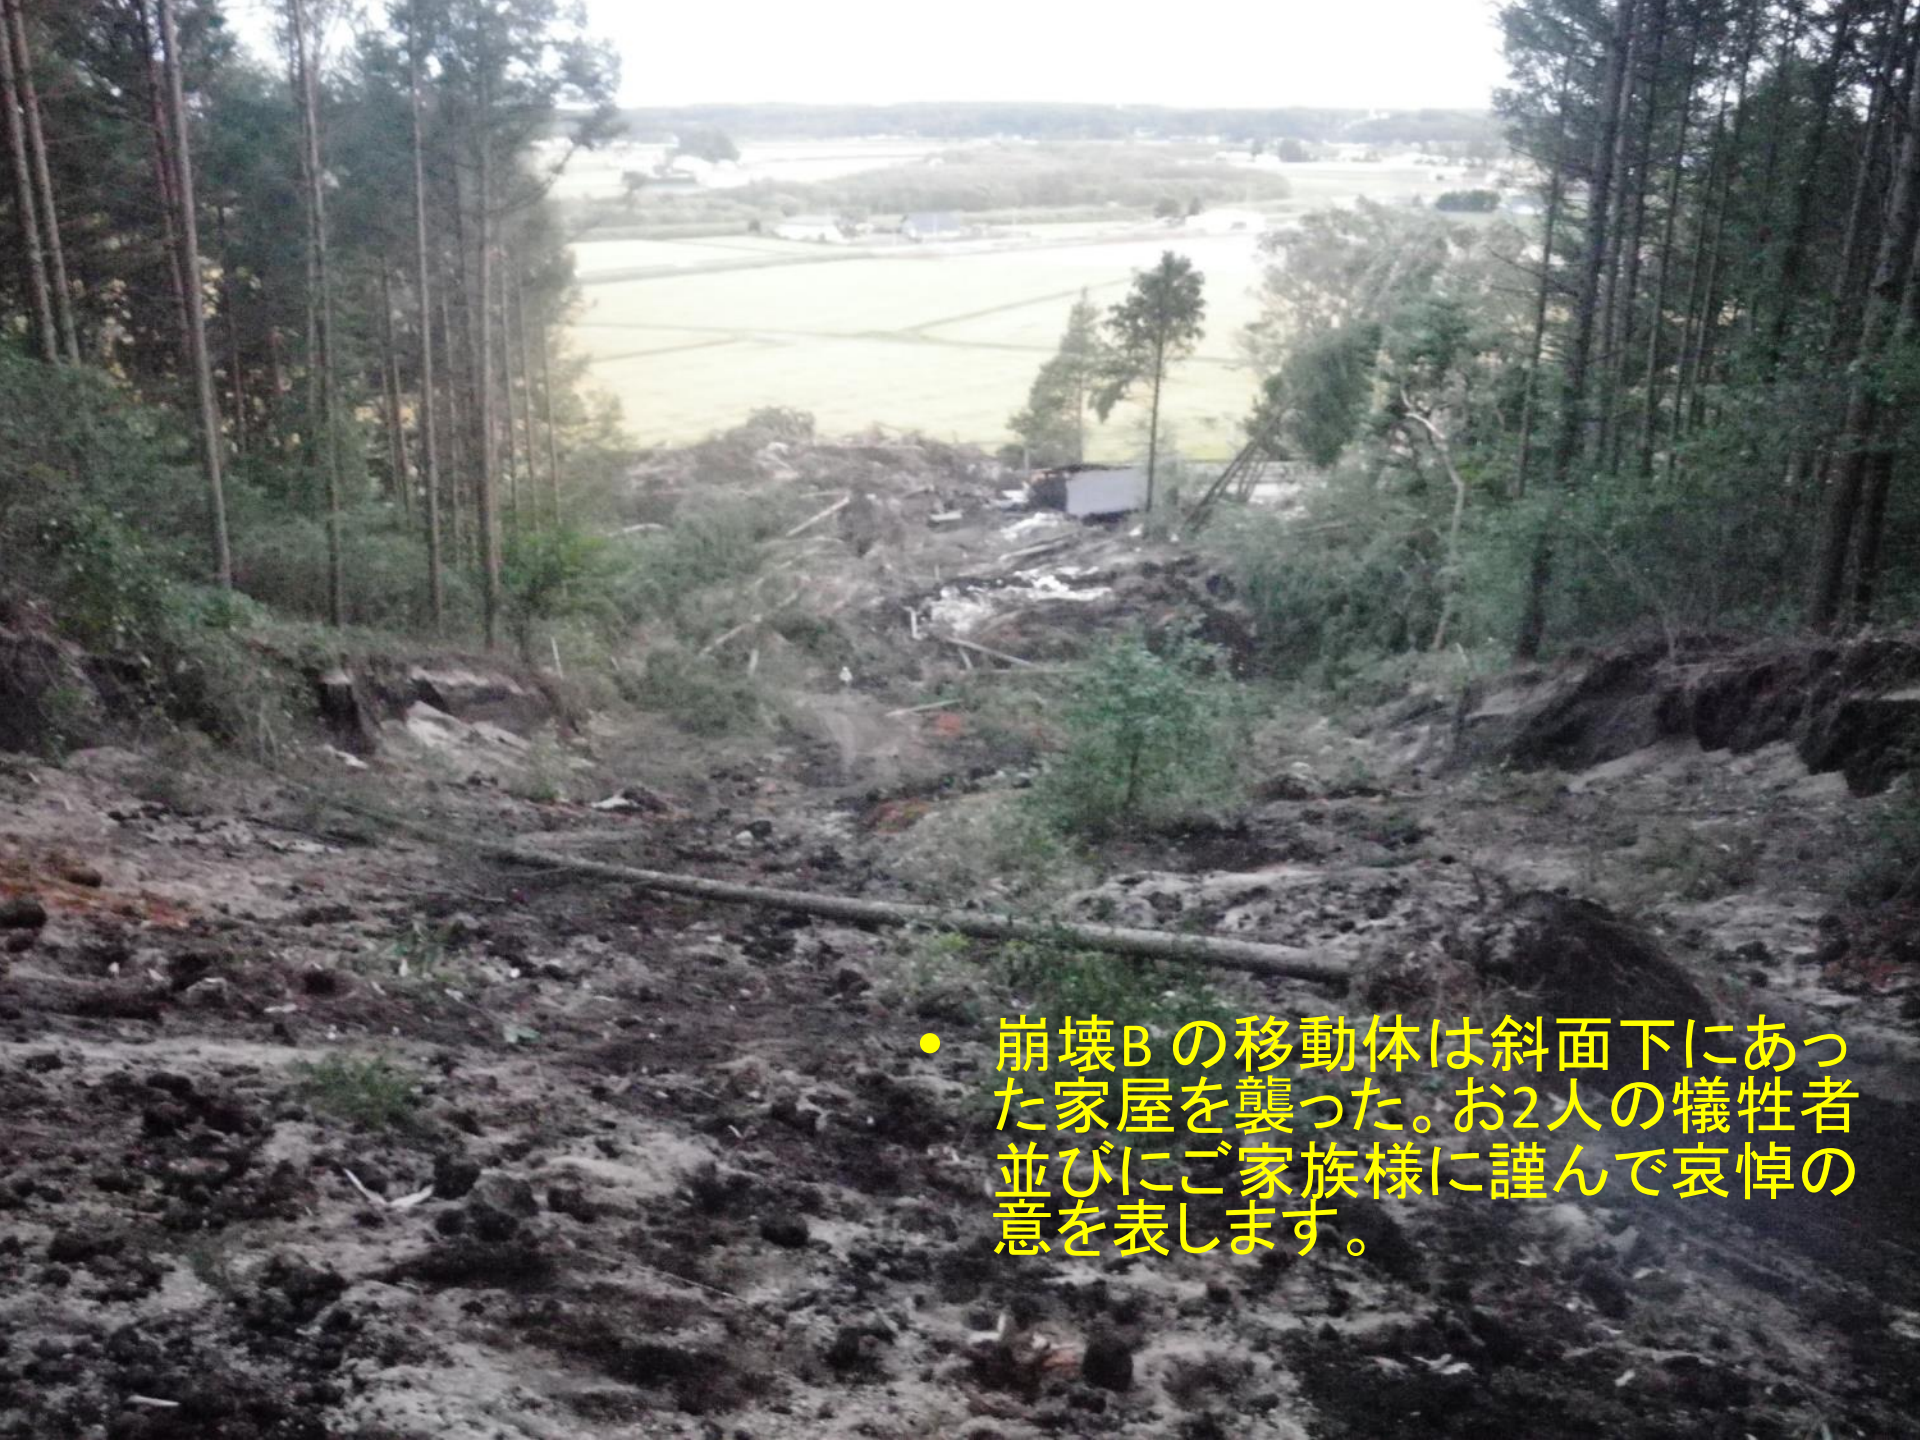
- 崩壊Bの移動体は斜面下にあった家屋を襲った。お2人の犠牲者並びにご家族様に謹んで哀悼の意を表します。

崩壊B：移動体はほぼ元の層序を保って移動→並進すべり

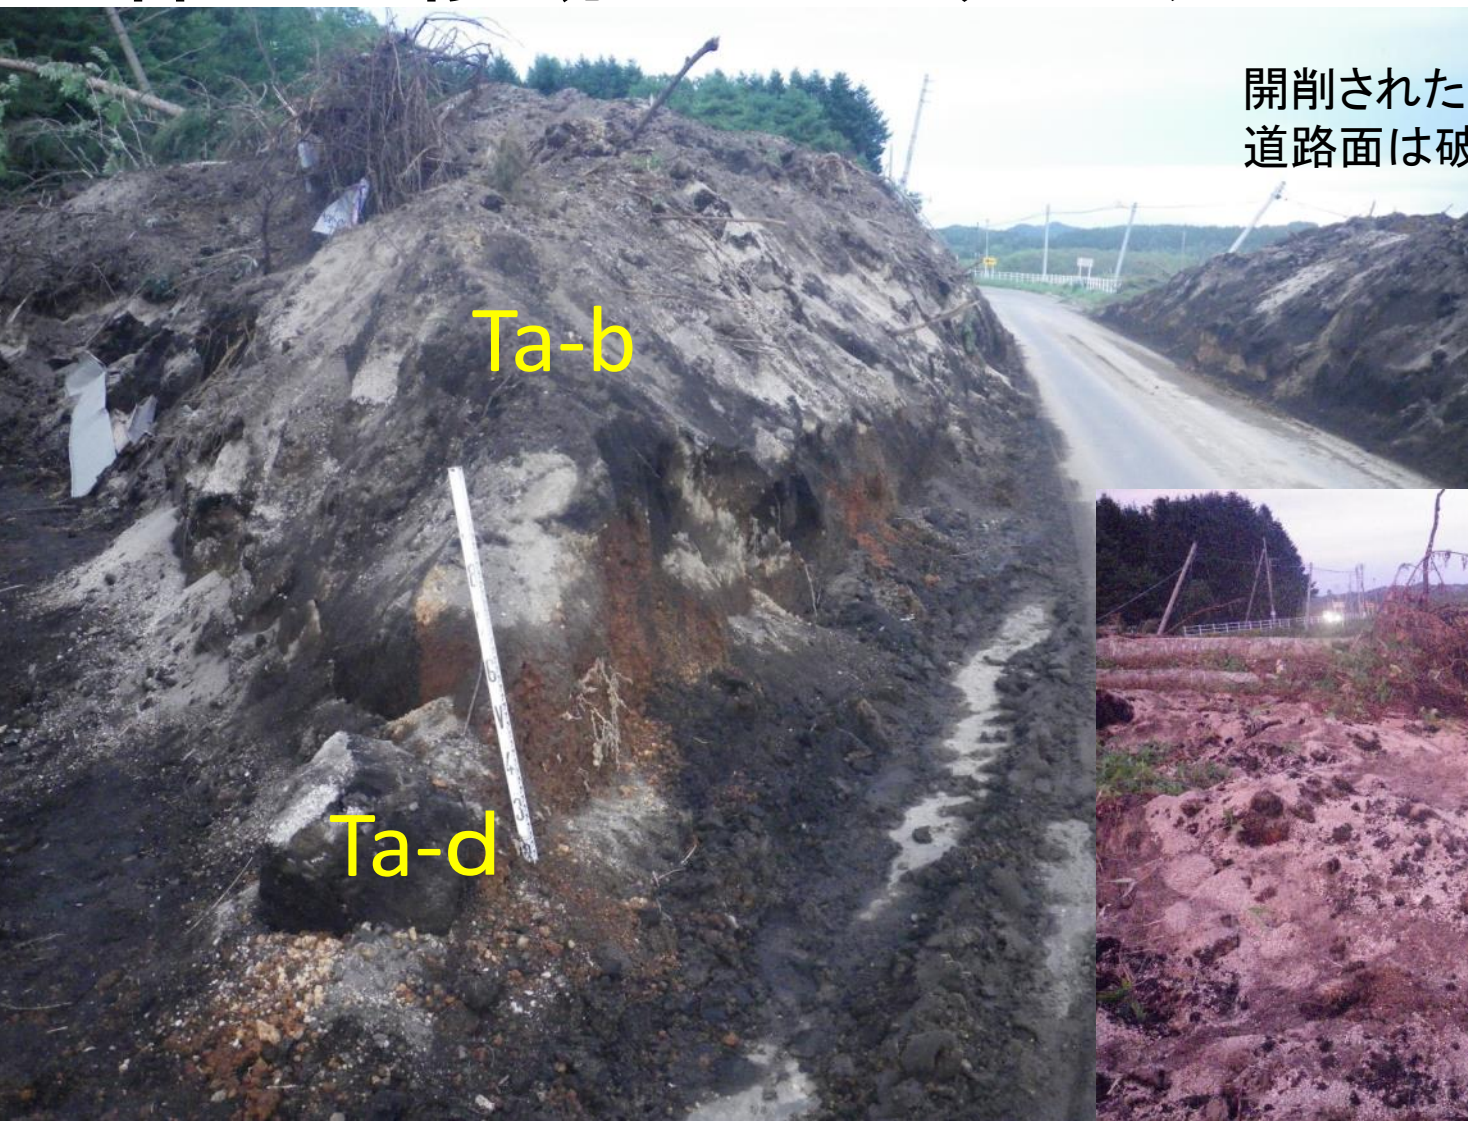
開削された移動体
道路面は破壊されていない
