B班調査箇所 調査日：2024年11月16日～2024年11月18日

5. 対象箇所概要

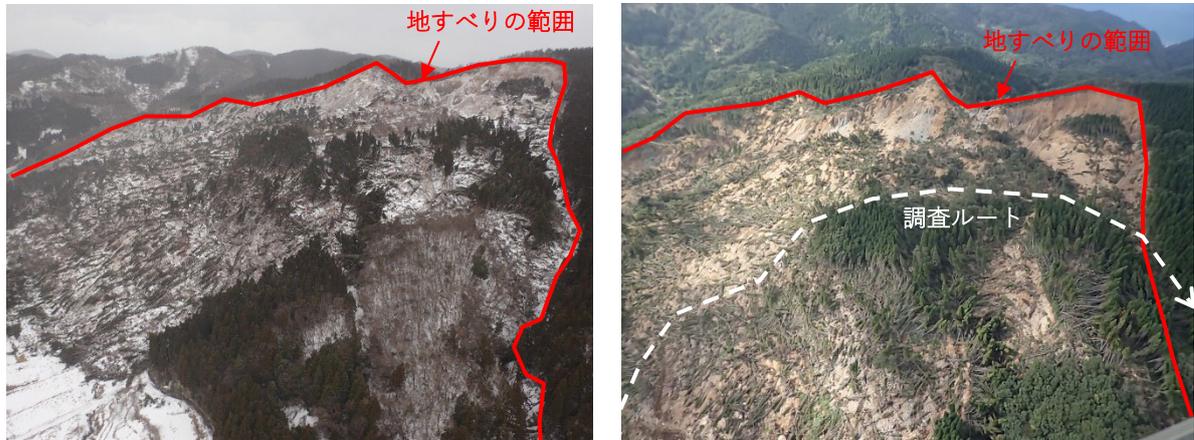
写真1 大久保地区全景

今回の地震では最大規模の地すべりが発生した地区である。令和6年1月1日の地震後と、令和6年9月21日の豪雨後の写真を比べると、豪雨後に地すべりの明瞭な拡大は認められない（写真1）。

左：令和6年2月2日撮影、右：令和6年10月9日撮影

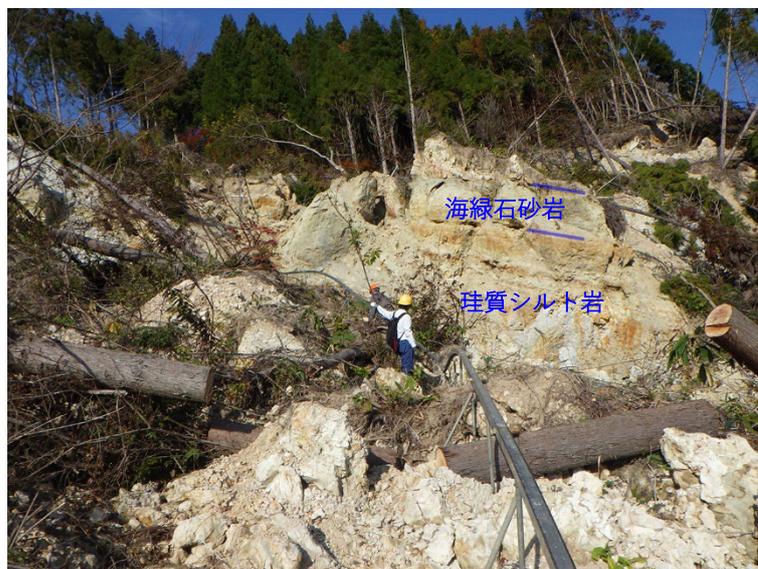
写真2 山腹斜面に見られる岩塊

山腹斜面には、地すべりによって上流から流下堆積したと考えられる岩塊が確認される。岩塊は主として珪質シルト岩（海緑石砂岩を含む）からなり、大久保地区を構成する基盤岩と推察される。なお、海緑石砂岩は5万分の1地質図幅（吉川他、2002）では、大久保地区には見られないが、本調査では岩相から岩塊の上部を海緑石砂岩と判定した。大久保地区での海緑石砂岩の分布状況については、詳細な検討が必要である。

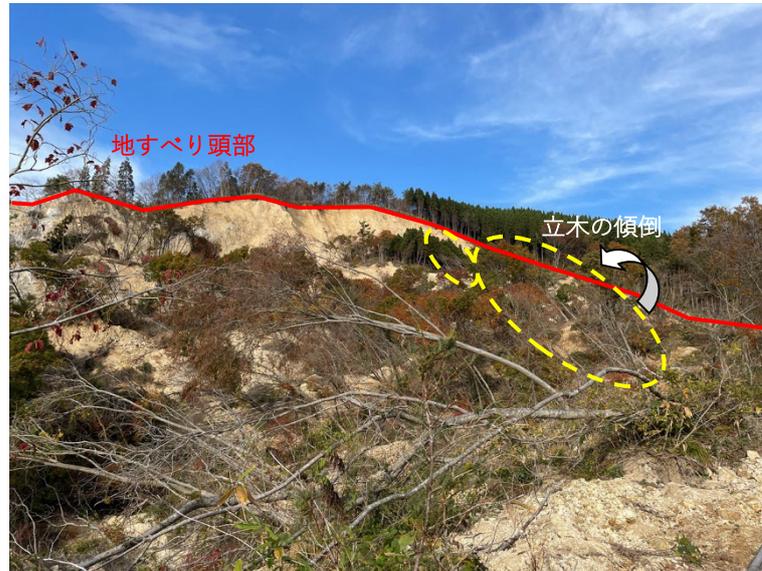
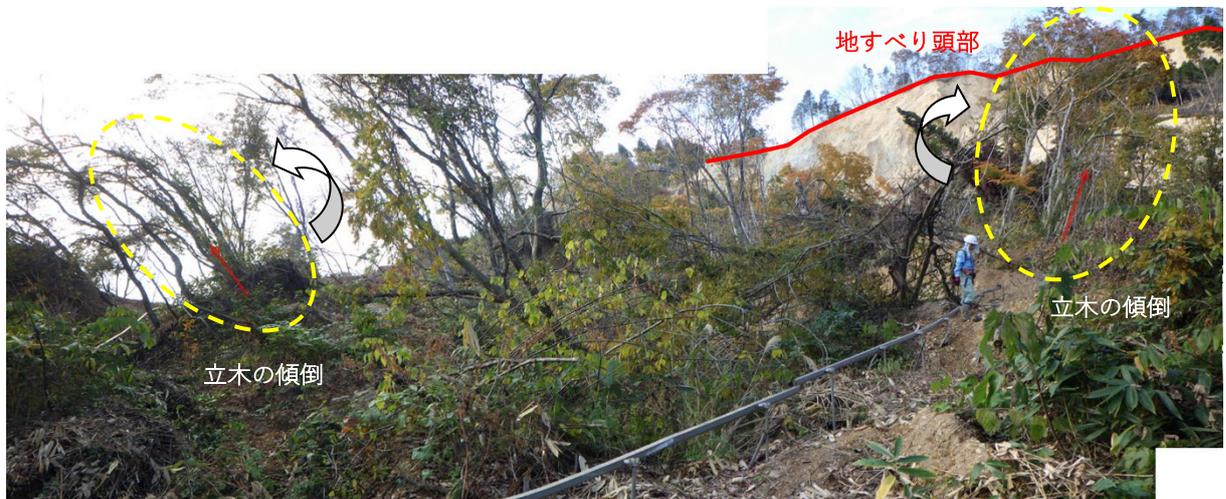
写真 3 頭部付近に見られる立木の傾倒

地すべり頭部付近では、立木の傾倒（後方回転、ロールオーバー）が確認される。立木の後方回転は地すべり土塊の回転運動によって発生することから、頭部付近は円弧すべりであった可能性が考えられる。

大久保地区では現在ボーリング調査が行われており、今後詳細な地すべり発生機構の解明が期待される。

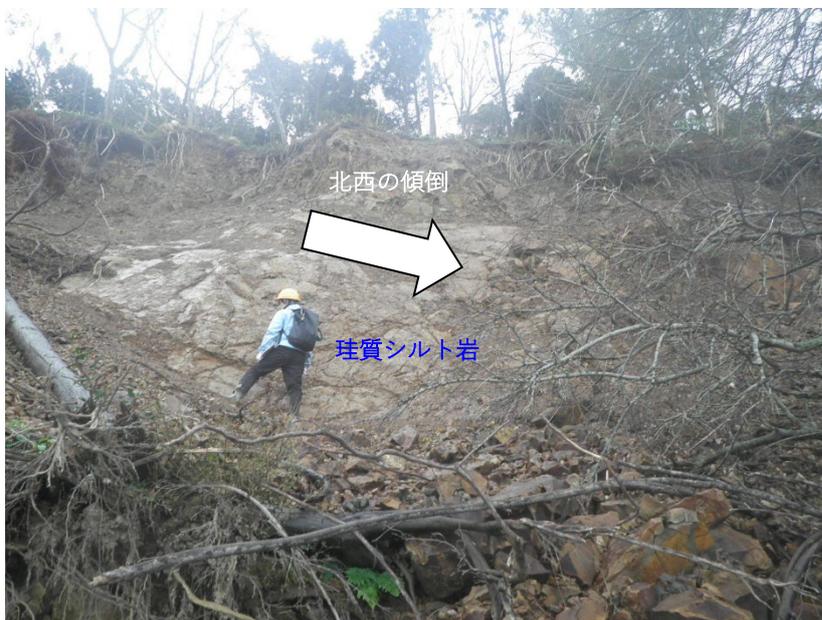
写真 4 側端の珪質シルトと地層の傾斜

名舟海岸の地質は飯塚層 砂質泥岩・砂質砂岩 (Is; 吉川他, 2002) や珪質シルト岩 (Ip; 吉川他, 2002) が分布しており、本地区では珪質シルト岩が広く分布していると推察される。

能登半島北東部の海岸において、山地の配列は北東-南西で、山地配列に沿って褶曲構造が発達している。このため、地層の傾斜は北西や南東方向になり、本地区では北西方向の傾斜が見られる。

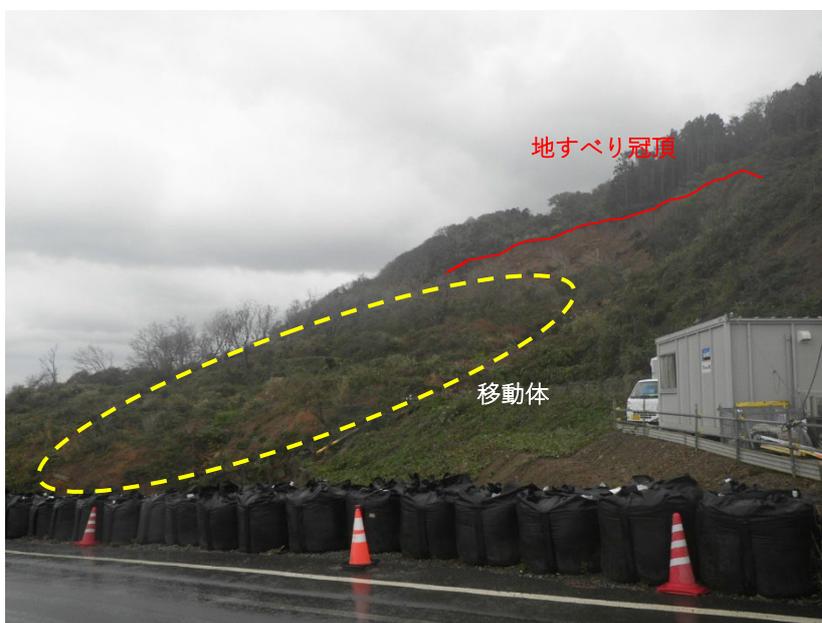
写真 5 踏査時の地すべりブロック状況

典型的な地すべりブロックであり、明瞭な滑落崖があり、幅 120m・高さ 70m の移動体は土塊の下部にあった国道を巻き込み、海側 50m ほどまで達している。

現在道路部は、地震後に海側に隆起した個所に盛土して、仮設道路を建設している。

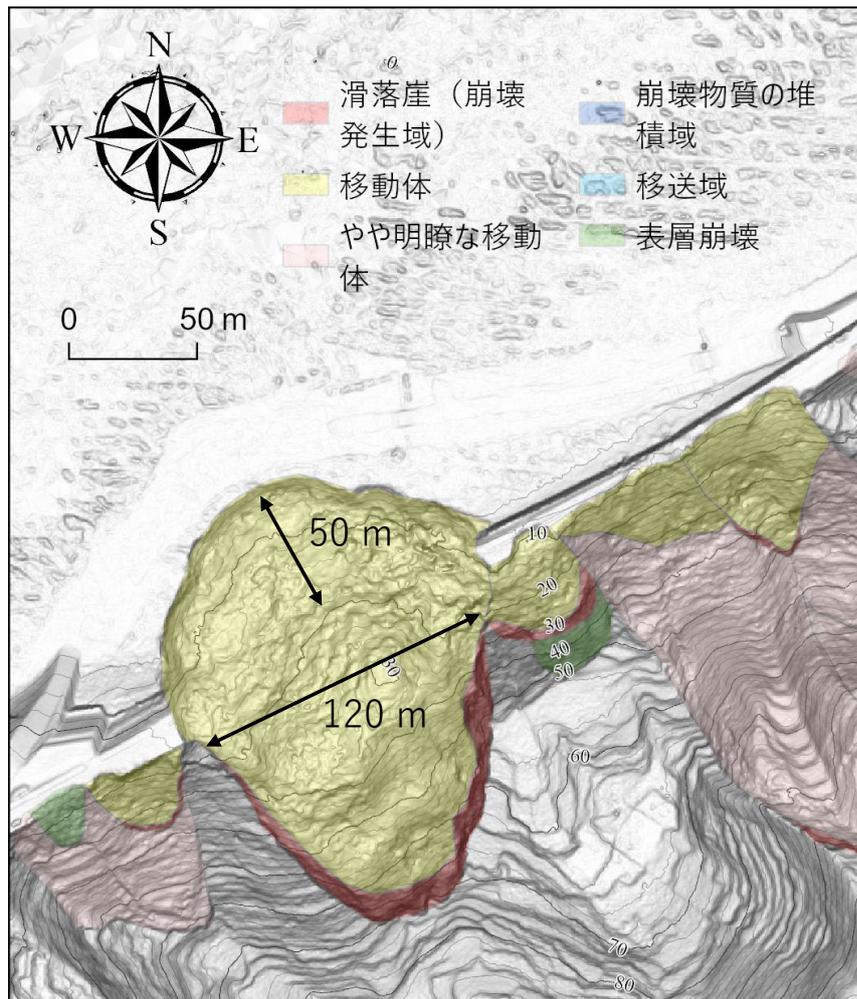
図1 名舟地区の令和6年能登半島地震後の地形判読図（インベントリ部会作成図に加筆）

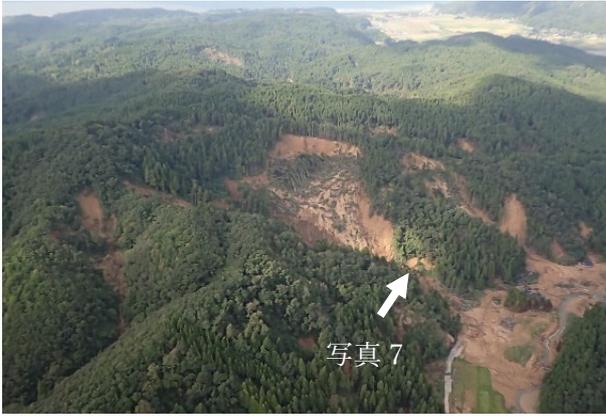
写真6 町野町上田長地区で発生した地すべりからの土砂流出

町野町上田長地区の天笠山（てんがいやま；234.9m）の東斜面では、2024年1月の地震によって、数100mの規模の地すべりが2か所で発生した。いずれの地すべりも地震前から明瞭な滑落崖と思われる弧状の急崖に囲まれた斜面で発生していることから、旧地すべり地形の地震による再活動と考えられる。これらの地すべりによって、下流の金蔵川の氾濫原に土砂が流出して民家や道路に大きな被害を与えたため、その復旧作業が行われていたが、2024年9月の豪雨によって、これらの地すべり土塊の末端部が侵食を受けて再び大量の土砂が流出した（写真6）。B班は2024年11月17日に南側の地すべり土塊末端部の観察を行った。地すべり末端部の露頭では珪質シルト岩を母材とする角礫層の下位に、比較的風化度が低い珪質シルト岩が見られた（写真7）。両者の境界からは地下水が湧出しており、この境界部が地すべりの発生に影響を与えたことが推定された。
