平成23年5月13日 (社)日本地すべり学会災害報告会 「東日本大震災における斜面災害の実態」

東北地方太平洋沖地震発生直後の斜面災害状況と福島県白河市の地すべり災害

アバボ 土木研究所 土砂管理研究グループ 地すべりチーム 武士俊也

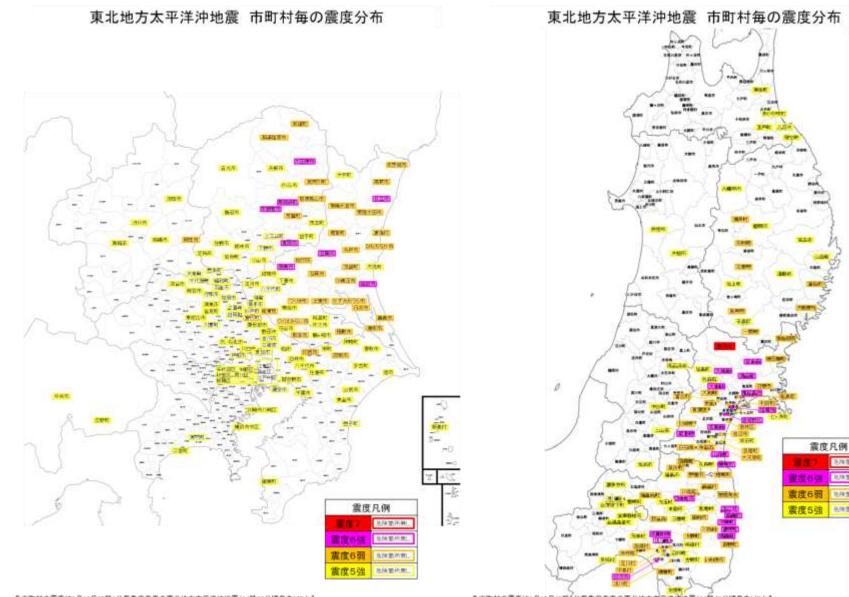
市町村毎の震度分布

各市町村の震度は3月11日15時1分気象庁発表の東北地方太平洋沖地震(14時46分頃発生)による。 この地図の作成にあたっては、国土地理院長の承認を持て、同院発行の数値地図200000を(地図画像)を使用したものである。(承認書号 平19起使 第82号)

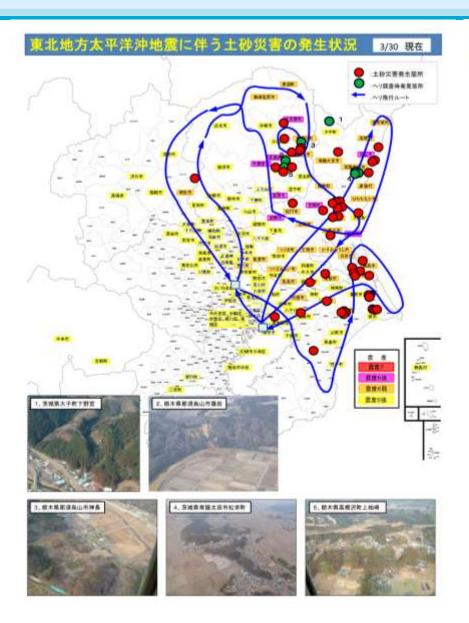
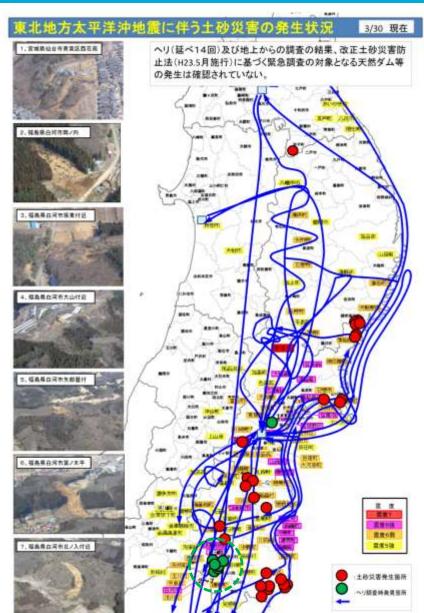
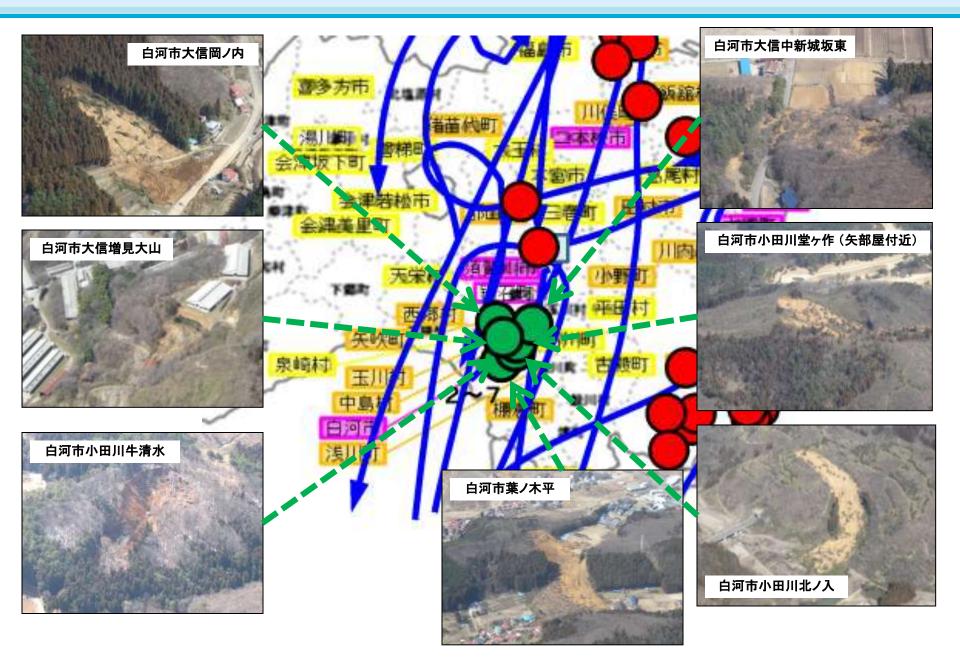
ヘリコプター調査の実施結果

国土交通省砂防部資料を基に作成

- 3月12日から29日にかけて延べ11回のヘリによる概況調査 を行った。
- 震度に比較して崩壊は少ない。(平成20年岩手・宮城内陸地震と比較すると極めて少ない)
- 被害の大きい土砂災害は福島県白河市、栃木県那須烏山市で発生しており、震度や震源域からの距離に規定されていないように見える。
- 仙台市の住宅地等において、複数のがけ崩れや宅地地盤の地すべりが見られた。
- 大規模な天然ダムや地すべり等の大規模な土砂移動現象 は確認出来なかった。

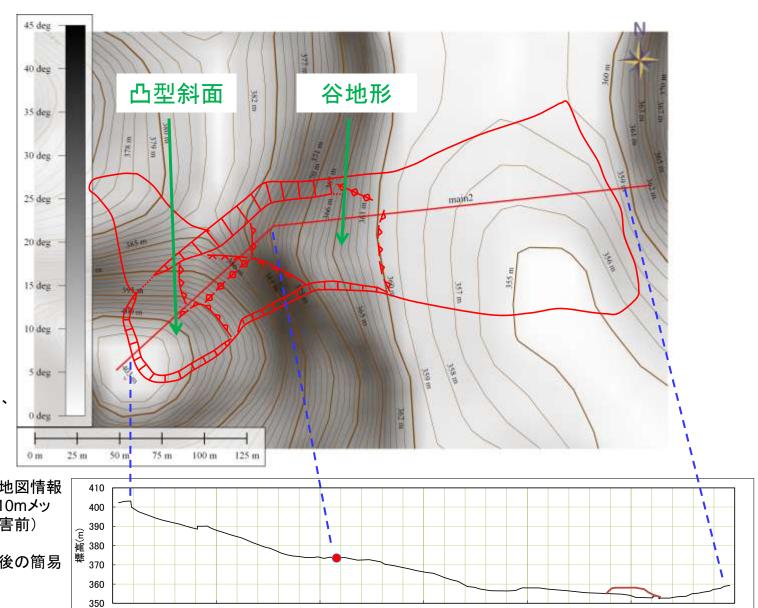
地すべり発生斜面の地形的特徴

※地すべり形状、 傾斜変換線は 災害後の状況

※等高線は基盤地図情報 数値標高モデル10mメッ シュから作成(災害前)

※縦断図は災害後の簡易 測量から作成

- 福島県白河市で発生した地すべりは、土塊が撹乱されて流動化し、移動距離が比較的長く、かつ、土塊が側方にも広がるという特徴が見られた。特に葉ノ木平では甚大な被害が発生した。
- 地すべり発生前の斜面は明瞭な地すべり斜面を呈さず、初生的な地すべりと考えられる。
- 発生箇所の地形は、凸型斜面、または凹型斜面の谷頭部であった。
- 周辺の地質は風成ローム層であり、すべり面(傾斜15~20度) は砂質土/粘性土の境界であった。
- 古い谷状地形を埋めて堆積した砂質の風成ローム層が、地震動によって安定を失い、流動化した可能性が考えられる。

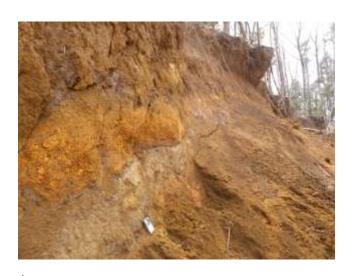
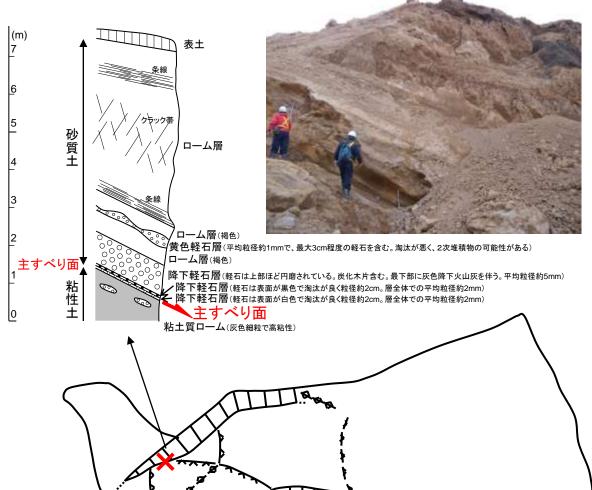
地すべり地の地質的特徴

- ・砂質土層の厚さの違い
- •傾斜した砂質土/粘性土境界
- →古い谷状地形を埋積した 可能性

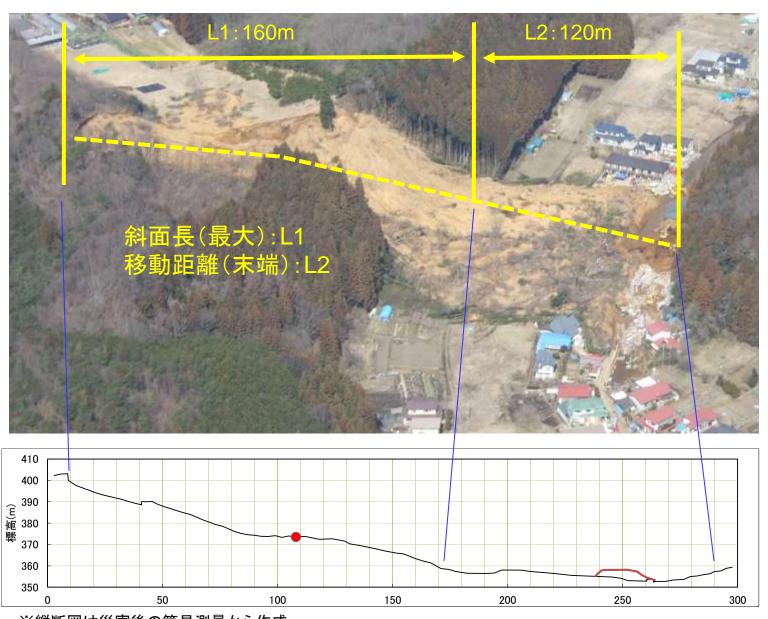
地すべり土塊の流動化(縦断方向)

※縦断図は災害後の簡易測量から作成

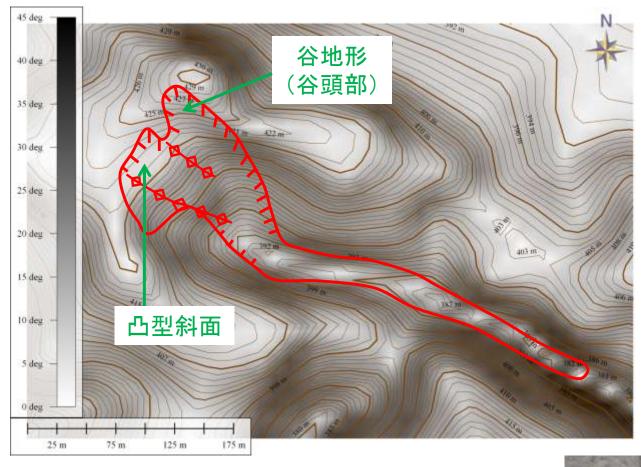
微地形・元地形の状況(堂ヶ作)

※地すべり形状、傾斜変換線は災害後の状況

※等高線は基盤地図情報数値標高モデル10mメッシュから作成(災害前)
