地すべり発生素因としての地質構造

明治コンサルタント(株) 内藤 哲

(社)日本地すべり学会中部支部シンポジウム

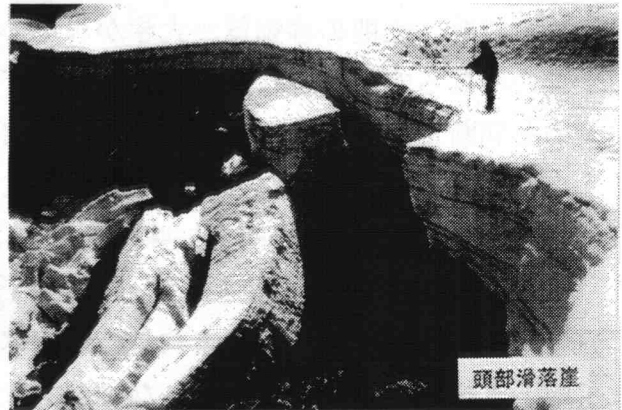
頭部滑落崖 (2 m以上の残雪)

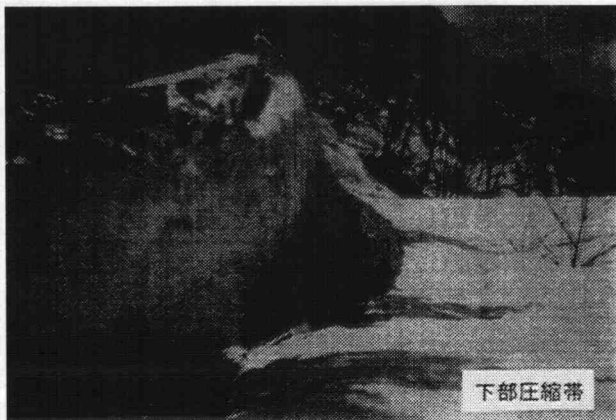
下部圧縮帯 (6 mの圧縮隆起)

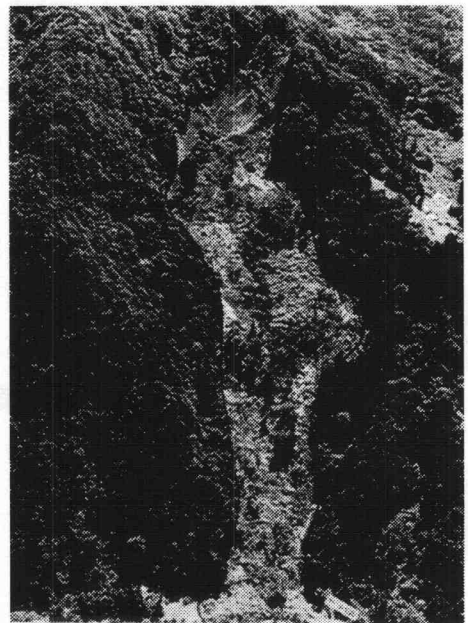
梅雨期の集中豪雨が誘因となったもので、幅 90 m 長さ 500m、土塊の移動距離は 30m にも達し、末端の小川沢を閉塞した。地質は新第三紀の泥岩主体層である。

野間地すべり全景

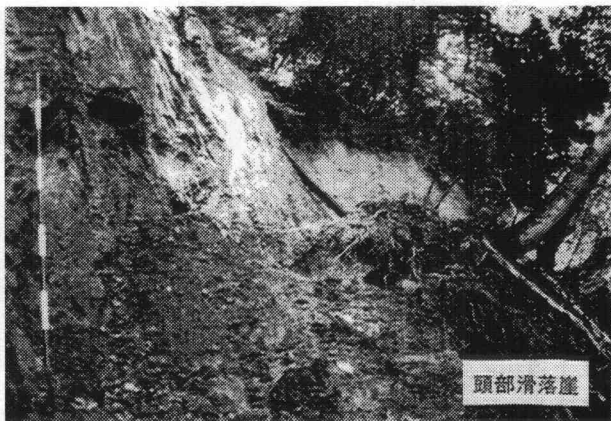
頭部滑落崖

発生直後には、頭部滑落崖から激しい湧水が認められた。土塊の移動量が大きかったのは、降雨量のみならず供給された地下水も多量であったためと判断された。地形上の集水流域は狭いもので、当地に多量の地下水が供給されるためには、「持京断層」の地下水遮断機構を加味しなければならなかった。

頭部滑落崖からの湧水状況

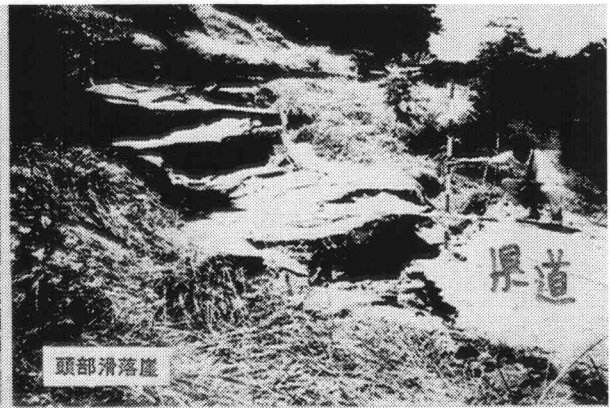
低角度の頭部滑落崖

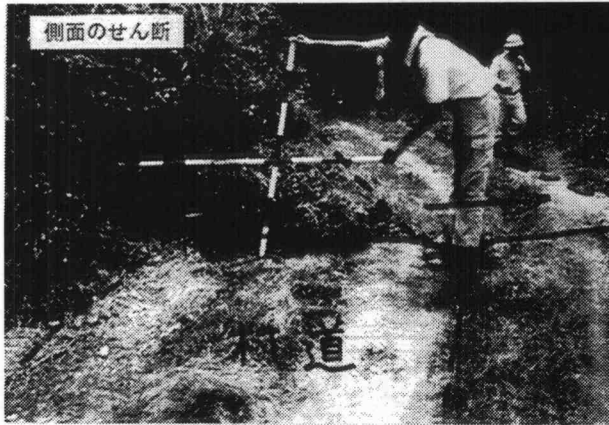
末端部側面のせん断破壊
