長野西部地すべり防止工事における集水管の閉塞事例

加藤俊典*, 橋爪康寿 (関東農政局長野西部農地保全事業所)

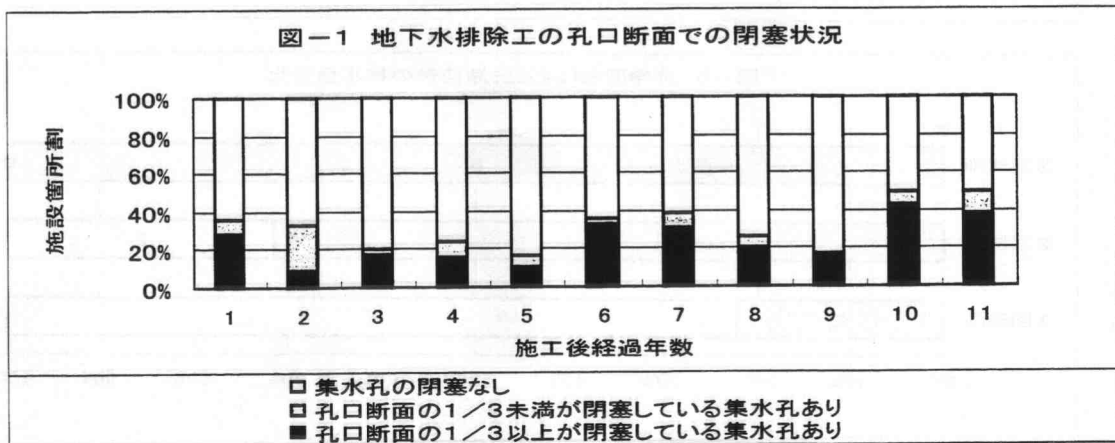
孔口閉塞状況の実態調査の結果を図-1に示す。孔口断面積の1/3以上が閉塞している集水孔のある施設が地区内で顕在化しつつある。中には、孔口が完全に閉塞して排水が阻害されている孔もわずかであったが認められた。このことから、このまま年数が経過して閉塞が進行すると今後排水が阻害される集水孔が増加していくものと考えられる。

孔口の閉塞具合は必ずしも施工経過年数とともに進行していくわけでもなく、施工後1年程度でも閉塞が顕在化し始める場合もある。一方、10年程度経過してもまったく閉塞の兆候が見られない場合もある。また、地質等の環境条件がほぼ同じと考えられる一群の水抜きボーリング工において、隣接する孔毎に閉塞の程度は異なっている。このことから、地層の違いのような全体の場の条件以外に、局所的な環境条件の影響を強く受けていることが想像される。

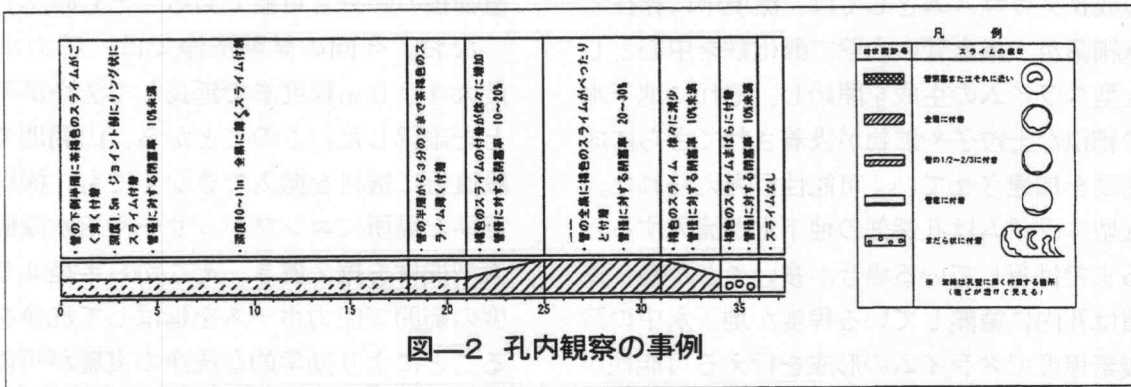
代表孔について実施した孔内カメラ観察の結果から、孔内のスライムの付着状況は多様であることがわかった。当初は孔口での閉塞の進行程度が大きいほど孔内でもスライムの付着が進行しているものと想像していたが、例えば、図一2に示すように、孔口ではそれほどスライムが付着していなくても、孔の奥の方でスライムの付着程度が増加しているケースも見られた。事例は少ないが、孔内がA型スライムで完全に閉塞され、排水が孔内に貯留されていた孔もあった。スライムの付着状況は、管底に薄く張り付く程度から管の内周全体に付着し孔断面を狭くしているものまで様々であり、また1つの孔内でも深度によりその様相が変化している。ただし、程度の差はあるが管径全体に付着している場合が多かった。

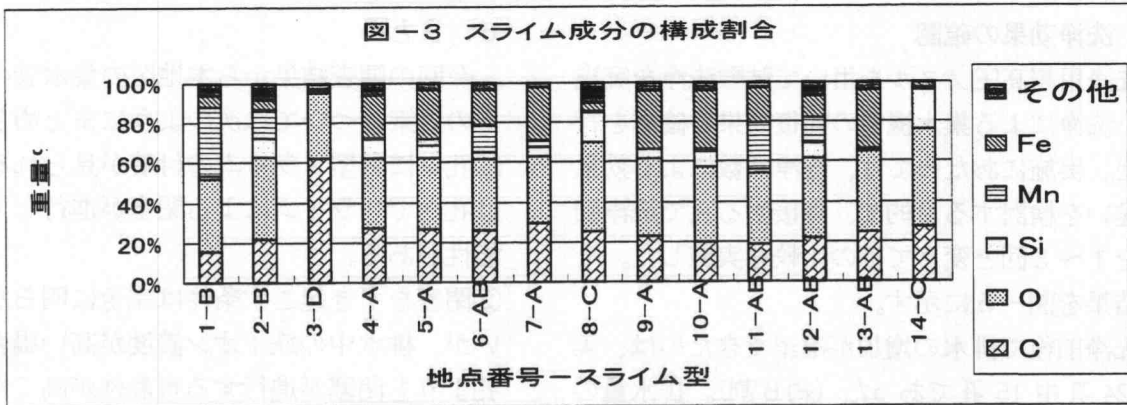
分析した結果を図一3に示す。孔閉塞の要因の大半を占めると考えられるA型は、鉄の割合が大きい。B型については、マンガンと鉄の割合が大きい。C型は、珪素の割合が高く、石英などの鉱物が観察されたことから、排水とともに流出した地層中の鉱物片が主と考えられる。D型では、鉄、マンガン等の金属元素の割合が小さく、炭素の割合が大きいことから、大半が有機物であると考えられる。

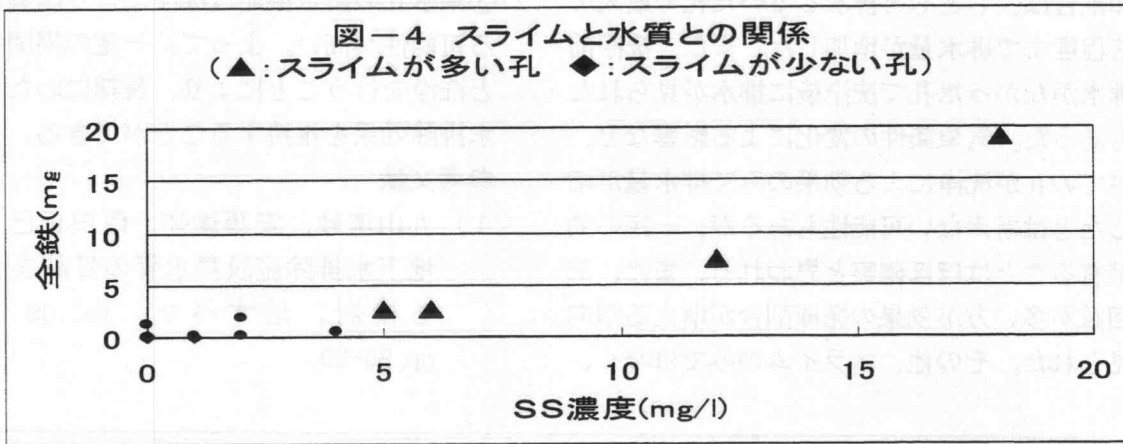
特定の成分やpH、Ehなどとスライム型や沈積状況との間には、特定の関係を見いだすことはできなかったが、A型スライムが多量に付着していた孔では、鉄イオンとSSの濃度が他孔よりも高い傾向が見られた (図一4)。

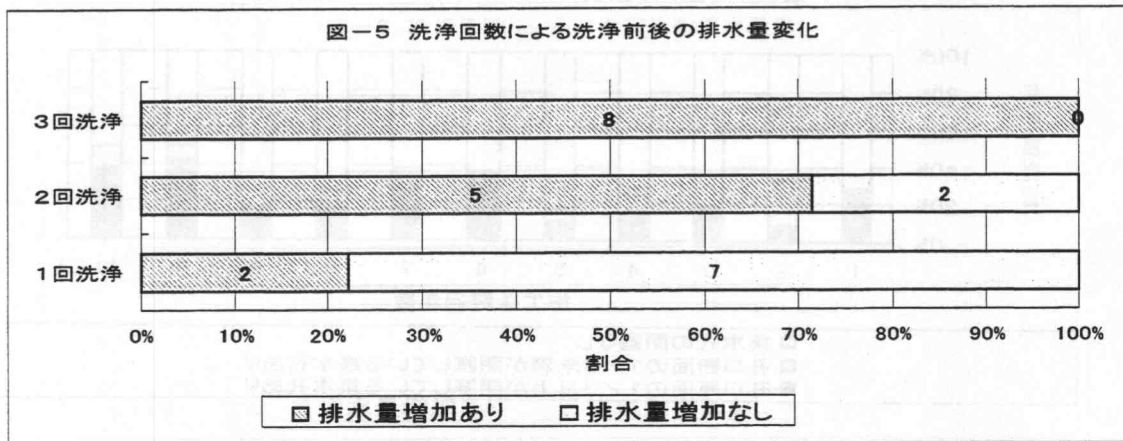
洗浄用超高压ノズルを用いて試験洗浄を実施し、洗浄による集水機能の回復効果の確認を行った。実施にあたっては、洗浄回数による効果の違いを検討する目的で、隣接する孔で洗浄回数を1～3回と変えてその比較を実施した。その結果を図一5に示す。

洗浄前後で排水の増加が確認できたのは、実施24孔中15孔であった(約6割)。排水量の増加割合は、もともと排水していた孔で最大で2倍程度まで排水量が増加した。また、洗浄前に排水がなかった孔で洗浄後に排水が見られた孔もあった。気象条件の変化による影響など、すべての孔が洗浄による効果のみで排水量が増加したとは言えない可能性もあるが、一定の効果が有ることはほぼ確実と思われる。また、洗浄回数が多い方が効果の発揮割合が増える傾向も見られた。その他、スライムのみではなく、

③集水孔の排水機能は洗浄により確実に回復する可能性が高い。よって、一定の期間毎の点検と洗浄を行うことにより、長期にわたって地下水排除効果を維持することができる。
