## 平成16年台風21号による三重県大台町（旧宮川）における 土砂災害と天ヶ瀬地区地すべり対策について

三重県松阪建設事務所災害復旧室

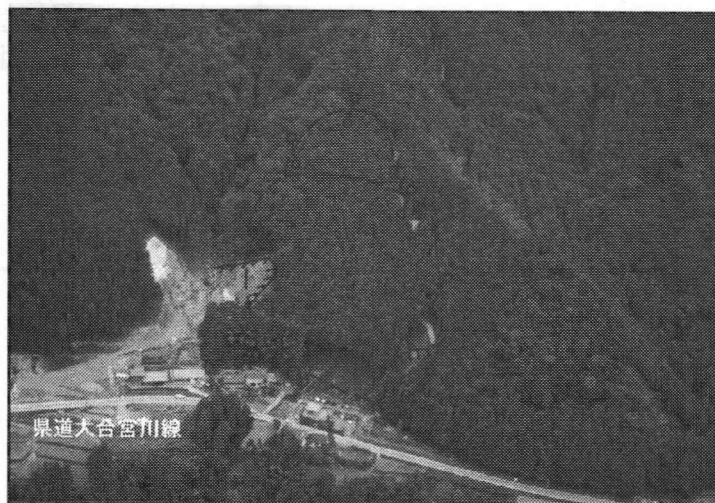
写真-1 天ヶ瀬地区全景（被災時）

現地調査の結果、地すべり頭部には明確な滑落崖が連続的に形成され、異動土塊は一体性を保っていること、主活動部の上部には従属的な移動土塊があることが認められた。また、地すべりの下部には地すべりに起因するとみられる小崩壊が見られるとともに末端部には押し出しが認められ、水路の変形が認められたことから、地すべりの平面規模としては巾100m、奥行き150m程度と判断された。

以上より、天ヶ瀬地区では奥行き約150m、幅約100m、最大厚約20mの大規模な地すべりが発生したことが確認された。今後の降雨により地すべり活動が進行すれば、斜面下方の人家や緊急輸送道路でもある県道大台宮川線が被害を受ける可能性が極めて高く、また滑落した地すべり土塊が宮川本流に流入することで地すべりダムを形成し、これが決壊することで下流域に広く洪水氾濫を発生させる危険性が考えられることから、三重県において地すべり対策を実施することとした。

このため、地すべり活動の誘因となる地下水を排除するため、応急の横ボーリング工を実施した（10月末～11月中旬）。

警戒避難態勢の構築と合わせて、地すべり対策工については表-2に示した3案について施工性、環境・景観、維持管理、経済性などから総合的に判断し、第1案（アンカー工）を採用することとした。

- 抑制工  
集水井工  $\phi$  3,500 3基 (L=15m 1基、L=18m 2基)  
集水ボーリング：L=744m、排水ボーリング L=116m、横ボーリング L=500m  
排水工 L=728m
- 抑止工  
アンカー工 L=20.5 ~ 31.5m/本 N=236本 L=8,898m
- その他  
法枠工 A=2,450 m<sup>2</sup>
