# 地すべり災害における自動モニタリングシステムについて

～静岡県 藤枝市 滝沢地すべりを通じて～

応用地質株式会社 静岡支店 稲垣 隆二

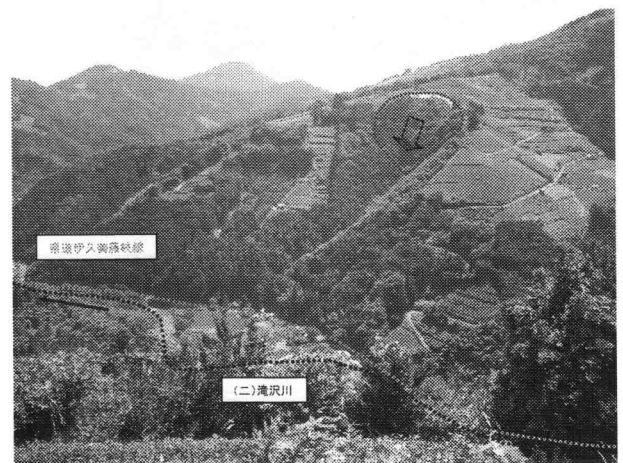
写真 1 地すべり箇所全景

滝沢地すべりは、平成 17 年 7 月 9 日の梅雨前線に伴う大雨により発生した幅 100m、長さ 160m、崩壊土量 15 万  $m^3$  の大規模な地すべりである。その変位が大きく、崩壊することも懸念されたため、藤枝市により 70 世帯 280 人に避難勧告が出された。静岡県では、当該現場が緊急性を伴う地すべりであることから、リアルタイムに地すべり挙動を捉えインターネットや携帯電話を通して状況を監視することが出来る観測機器を導入した。その観測機器の一部として弊社の自動観測器が採用され利用した結果、警戒避難体制支援には非常に有効なツールであることがわかったので、これを報告する。

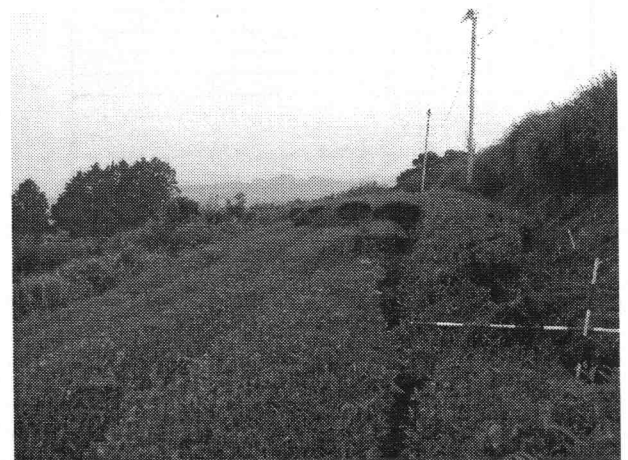
写真 2 茶畑に出来た滑落崖

当地は、静岡県藤枝市市街地から北西へ約 10km の山間に位置する。平成 17 年 7 月 9 日の梅雨前線豪雨(173mm/日)により、地すべり頭部の茶畑に 80cm の段差が確認された。
