地すべり学会中部支部 10 周年記念シンポジウム

「これからの地すべり対策に向けて」

地すべり技術の継承と将来への決意

(社)日本地すべり学会中部支部

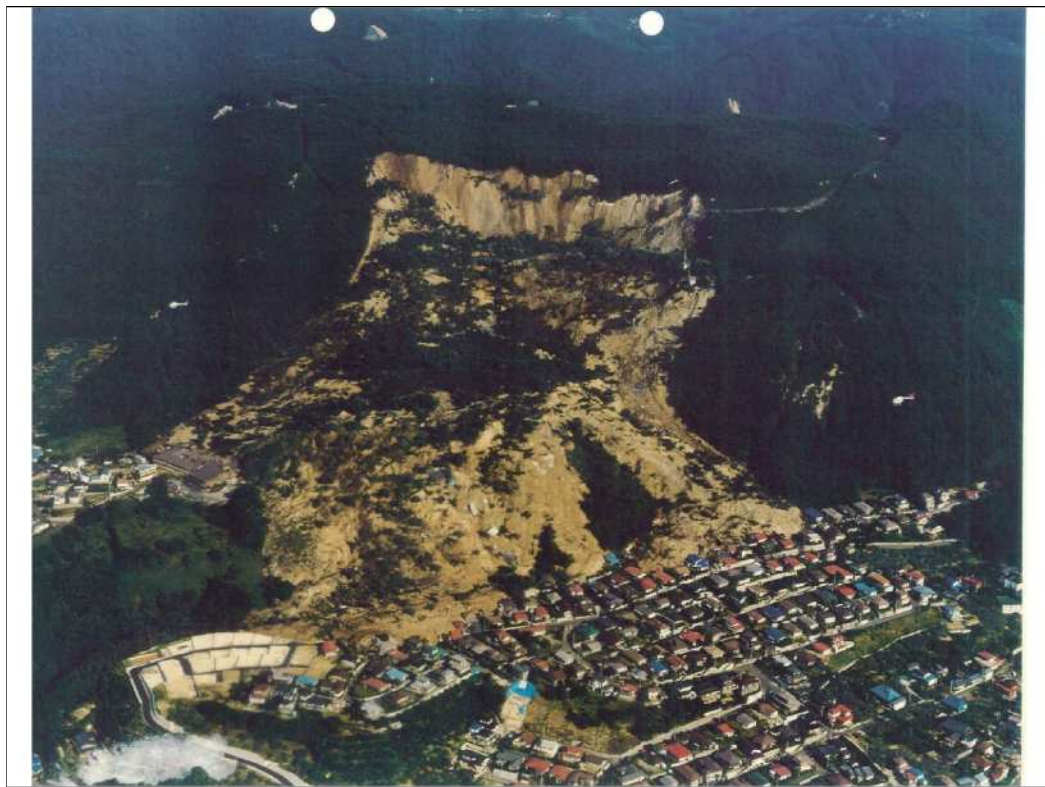
図-3 地附山地すべり鳥観図

1985年7月26日午後5時ごろ大崩落を起こした長野市地附山地すべりは、長さ250m、幅350m、深さ40～60mの大規模なもので、その崩壊土量は350万 m^3 に達している。その崩土は、山麓の住宅地及び老人ホームを直撃し、死者26名、全壊家屋50戸の被害を生じている。

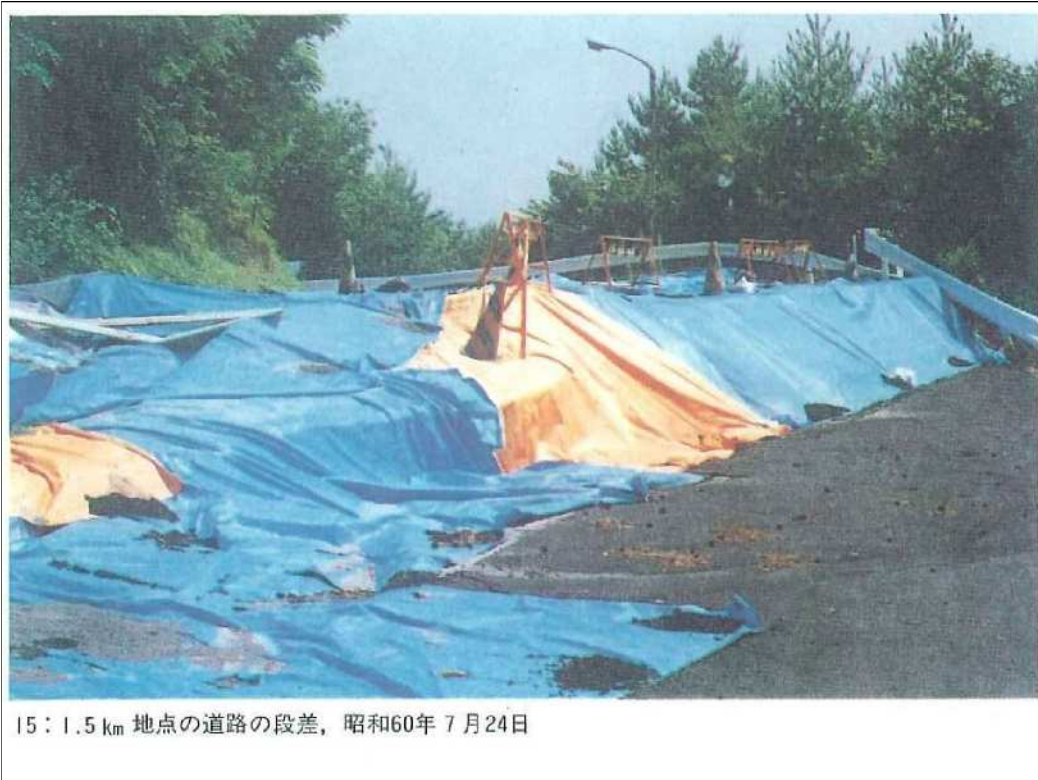
図-5 地すべりによる道路の段差

有料道路入り口から 1.5km地点の道路の段差. 大崩落の2日前の状況.

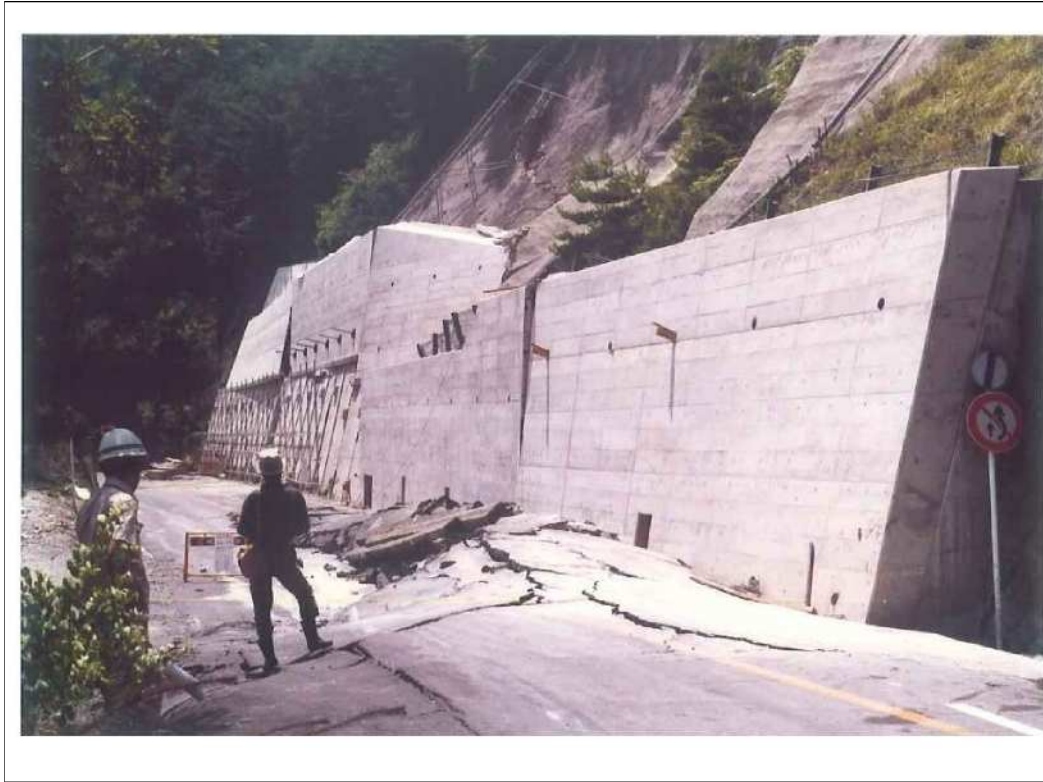
図-6 0.8km地点の擁壁

大崩落の2日前, 擁壁が押され道路路面は押し上げられている.

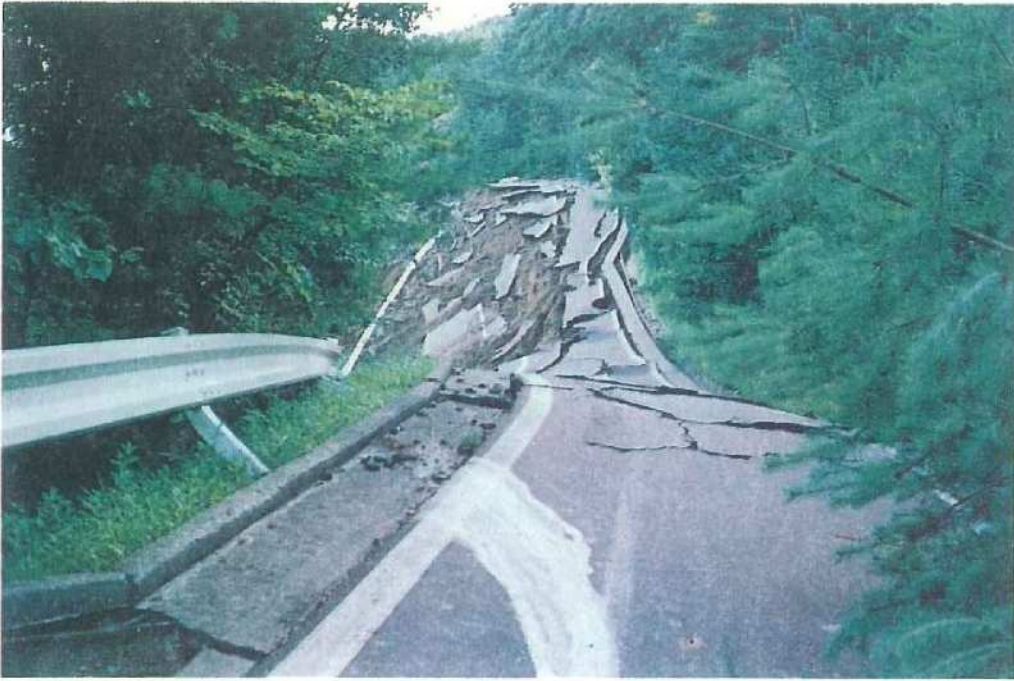
図ー7 1.0km付近の道路

25：1 km付近，大崩落時の状況 その1（上村靖雄氏撮影）

大崩落に巻き込まれた上村靖雄氏は覚悟をきめて，付近の写真を撮ったという。

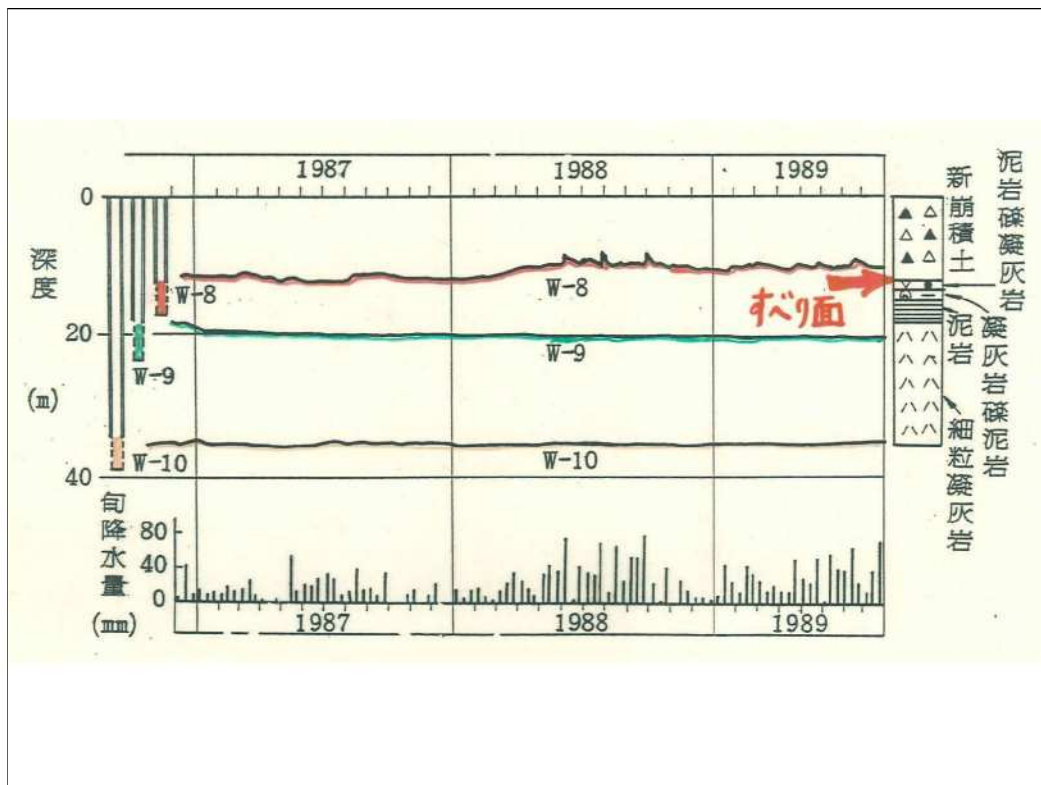
図-10 地附山地すべり大崩落後の深度別水頭(W-8~10)

別の地点での計測結果でも, 図-9と同じ傾向がみられる. 大崩落後, 地下水の水頭は消散したが, 水頭は深さによって異なり, 孔底から少し立ち上がる程度の水頭を示す. 各深度で, 小さな正の間隙水圧を示している. 地附山地すべりでは, 大崩落前には深層地下水の水頭が上昇していたが, 大崩落後には地下水が消散して, 全体に間隙水圧ゼロに近い状態になったと見る事ができる.

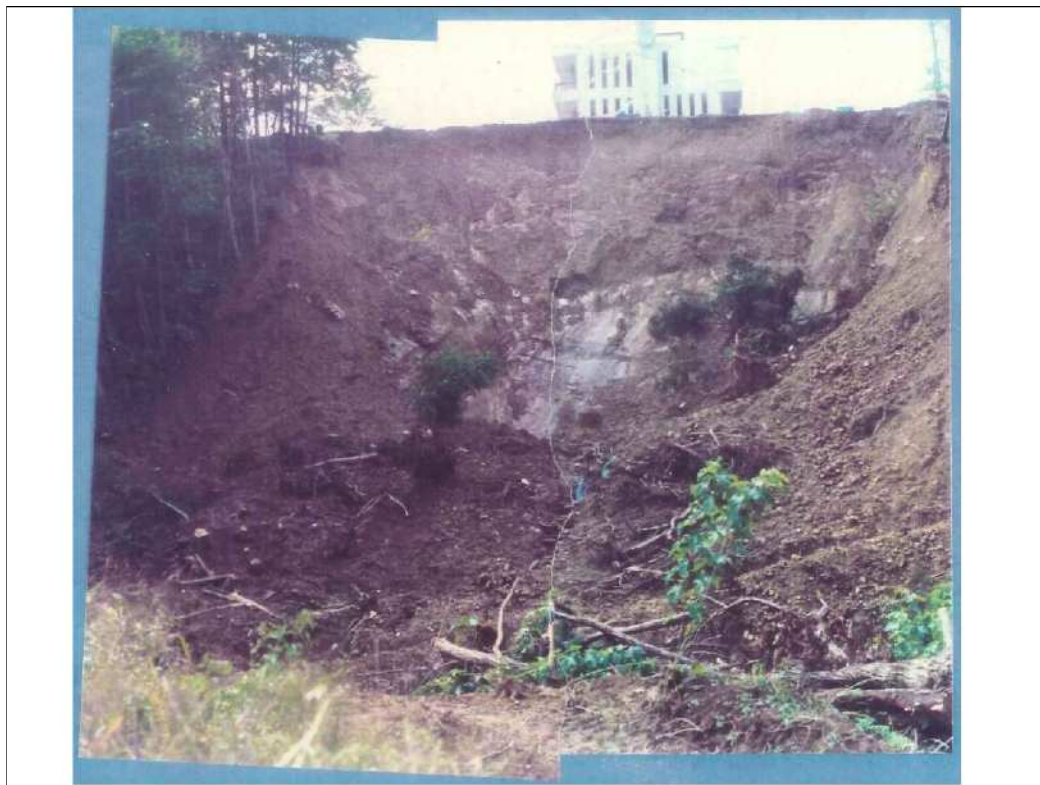
図-11 阿南町地すべりの滑落崖

この地すべりは、もともと変状が進行していたところに秋雨前線の停滞による豪雨があり、1989年9月3日、8万 m^3 の土塊が滑動したもので、崩落は幅50m、長さ100m、深さ20mに達している。図示したごとく、地すべり後の滑落崖には、明瞭な断層が認められた。

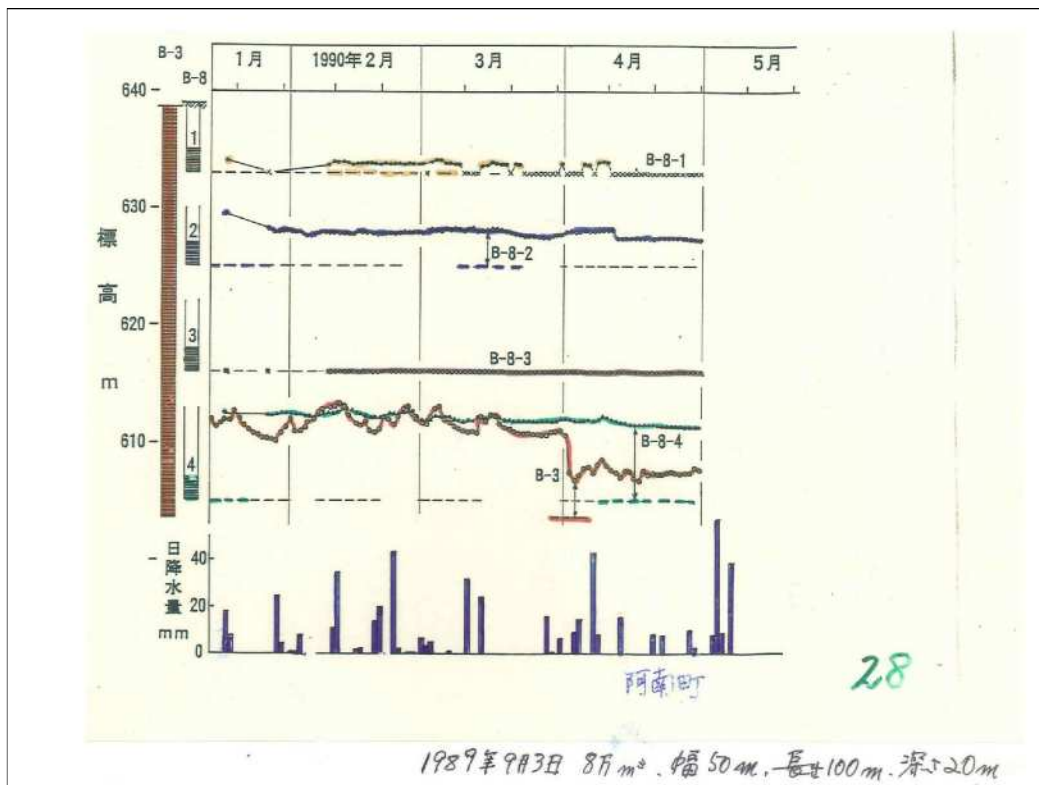
図-13 阿南町地すべり地での水頭計測結果—その1

一般的な地下水調査法として、垂直なボーリング孔に多孔管を挿入して、その孔内水位を計測することが普及している。しかし、これでは地盤内の地下水の状況は把握出来ない。このことは多くの識者によって指摘されており、ある人は全長多孔管の孔内水位を狂水位と呼び、著者はバカ穴計測といっている。それにも関わらず、これまでこのような不合理な計測方法が普及してきたのは、装置が簡便であることと、これでも近似的に水量の豊富な地層の水頭を反映することがあり、地すべりの移動とも関連性を示すものがあったからであろう。反面、地すべり移動とは関連のない計測結果も多かったはずである。

地下水の水頭は、深度別に計測しなければ意味をもたないが、現状では全長多孔管による水位計測が一般的であることを考えると、全長多孔管内の水位が何を意味するかを調べておくことも必要なことである。

阿南町地すべり地での計測例をここに示す。ここでは深度別水頭は、ボーリング孔の先端2mのみを多孔管で保護し、上部は無孔管として周囲をベントナイトでシールしている。深度別水頭は浅いところでは水頭は0~2mであり、深いところで約8mの水頭を示し、すべて降雨の影響が少なくほぼ一定値を示している。一番深いB-8-4のみが、孔底から7mほどの水頭を示している。これに対し、全長多孔管B-3は、最初はB-8-4と同様な水頭を示し、その後4月初めに5m程の低下を示している。その他、全長多孔管では浅層部の地下水の流入による水位変化がみられる。両者の深度が一致していることが、同様な水頭を示す原因であろう。

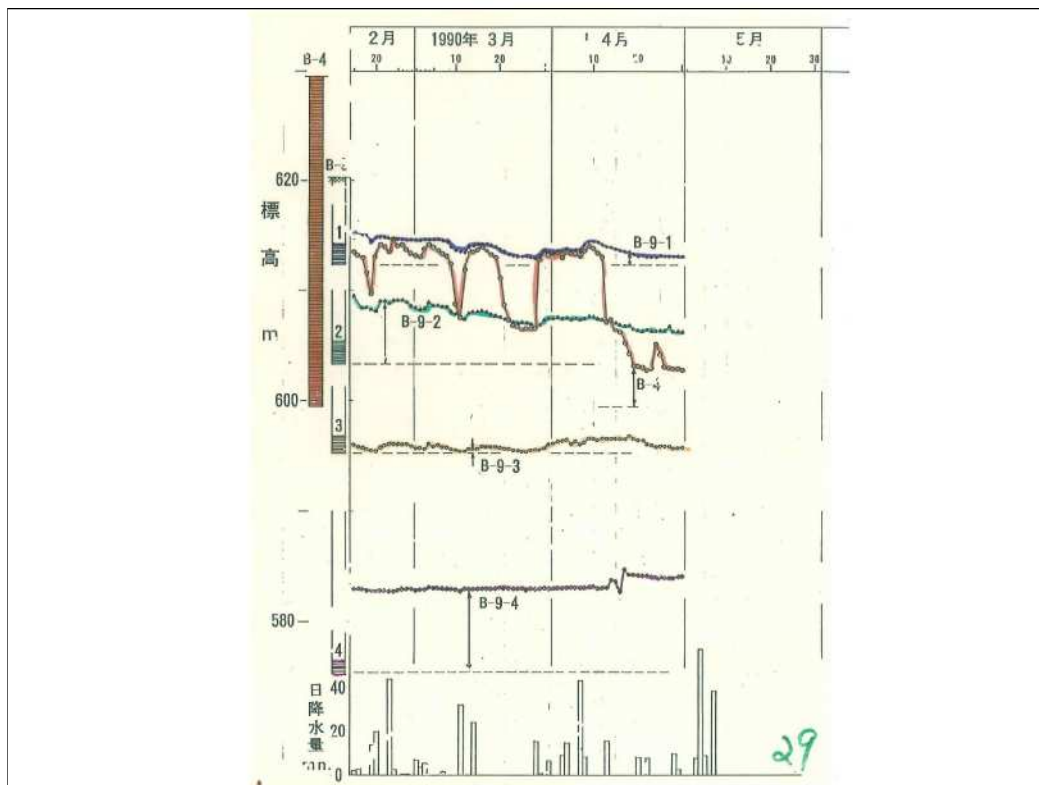
図-14 阿南町地すべりでの水頭計測結果—その2

図には、深度別水頭 B-9-1～4と全長多孔管B-9の計測結果とを対比して示している。B-9-1と3は孔底に近い水頭を示す。B-9-2は孔底から5mの水頭を、B-9-4は孔底か8mほどの水頭を示す。これに対し、全長多孔管は、B-9-1とB-9-2の間の変動を示し、深さが近いB-9-2の水頭に、浅層の流入水の影響が加わっていると見ることができる。

いくつかの地すべり地での、深度別水頭と全長多孔管による水頭の対比結果からは、

1)全長多孔管による水頭は、基本的にその孔底近くの深度の水頭を示していることが多く、常に孔底深度に注意する必要がある。

2)全長多孔管では、降雨による浅層地下水の流入等、地下水の豊富な地層からの流入の影響を受けることが多い。

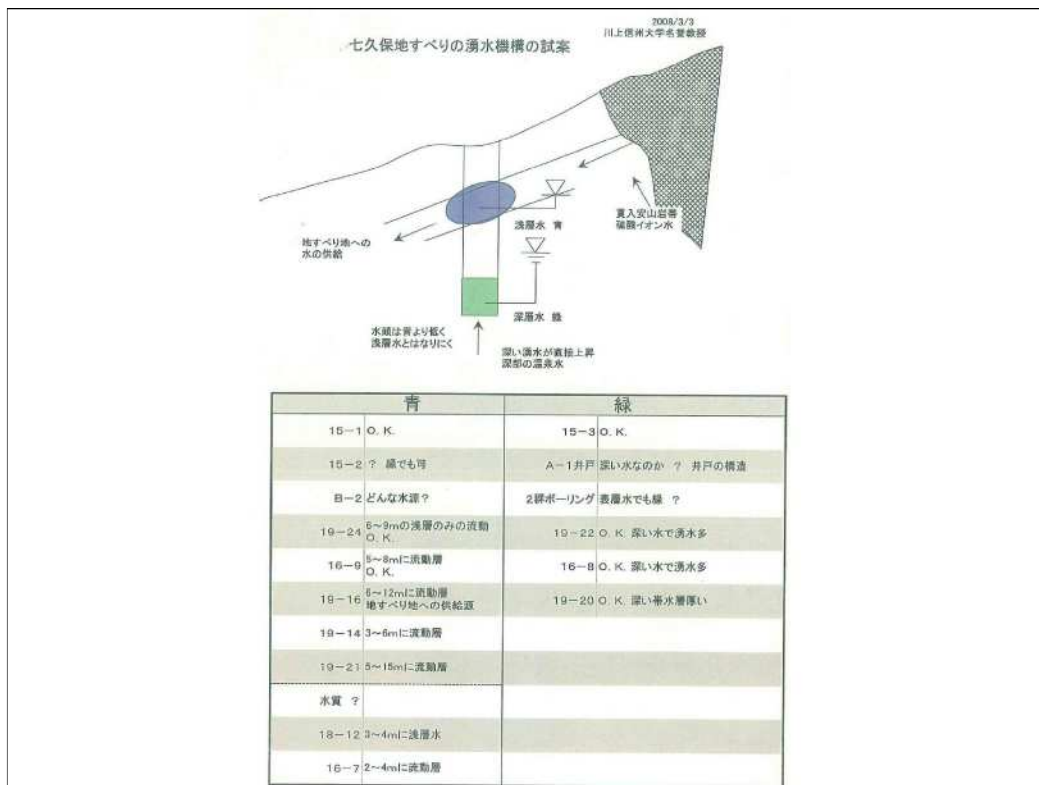
内藤さん:地下水2

●地すべり地頭部に存在する貫入岩(安山岩)に由来すると考えられており、地すべり活動との関連性が検討されている。

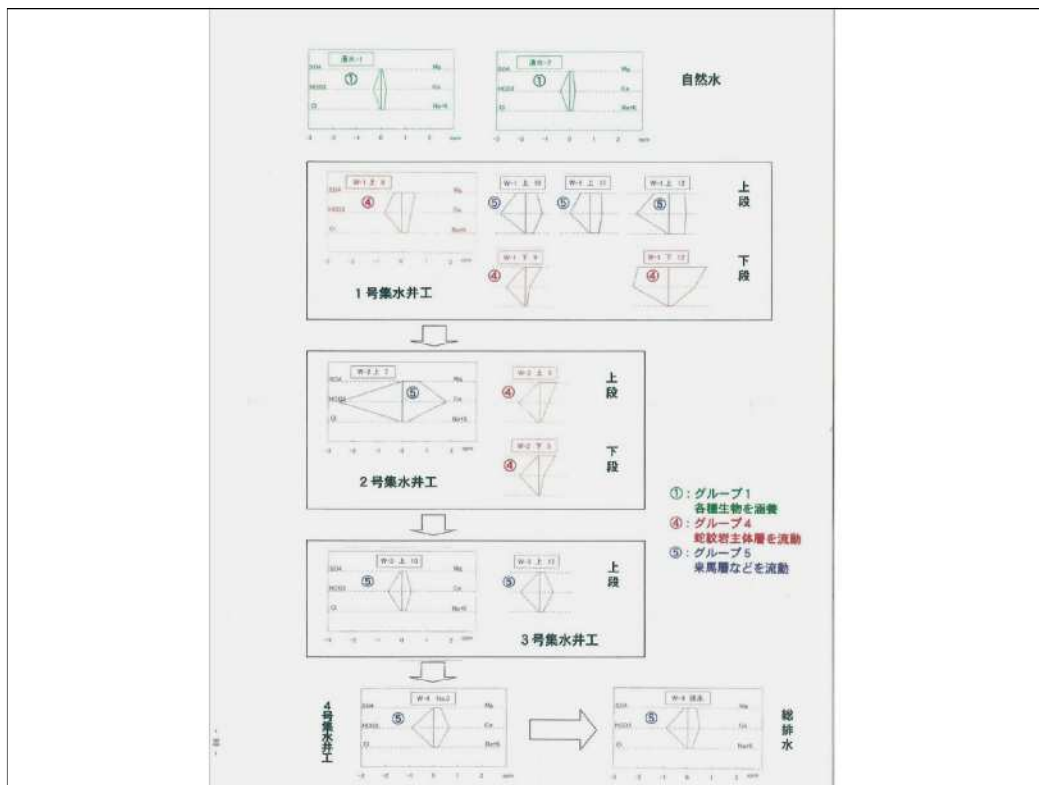
内藤さん:地下水6

●各集水井から排出される水質検査により、目的とした第4グループの水が排出されていることが解る。

希少生物が生息する水の湧出量にも変化の無いことを確認している。

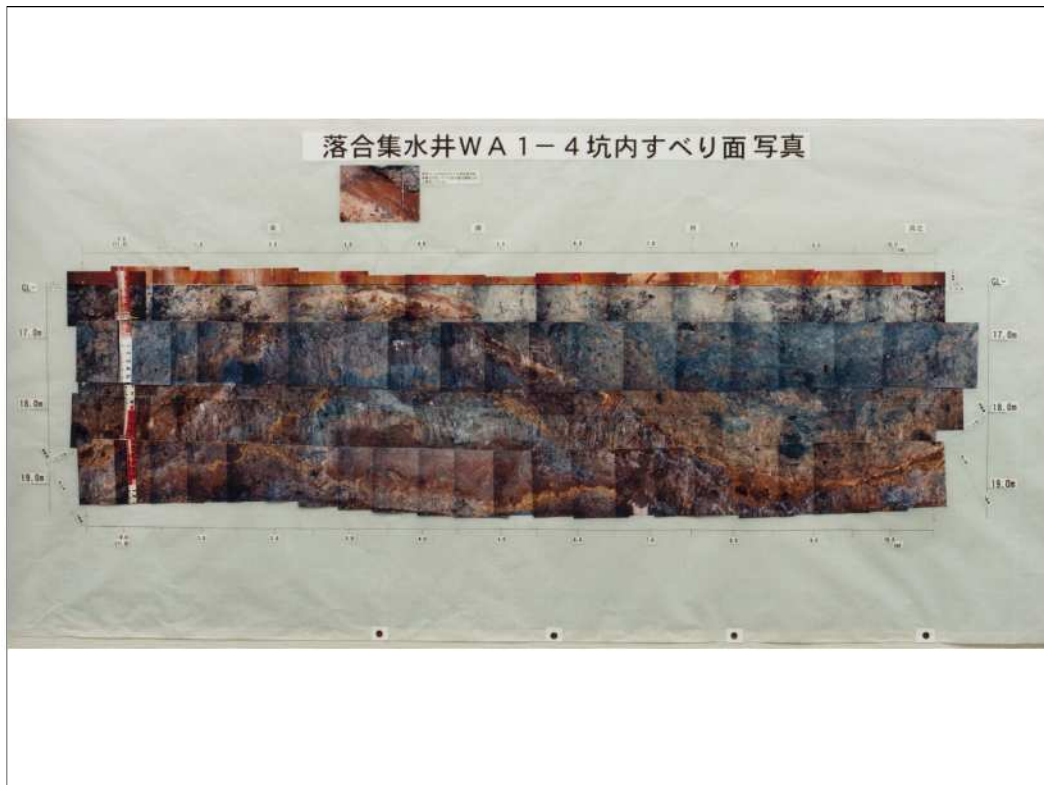
内藤さん:すべり面1

ボーリングコアの観察で、すべり面を判定してくれと言われることが多い。私は数百件のコア観察の経験で、自信を持って判定できたのは僅かに数件に過ぎない。多くのすべり面は高含水の軟質粘土であることから、加圧掘削されたボーリングコアでは散逸するためである。すべり面の観察例を紹介する。

●凝灰岩地帯の地すべり地において、集水井工の掘削時に観測された例である。明白なすべり面が観察され、展開写真にも示すことが出来た。

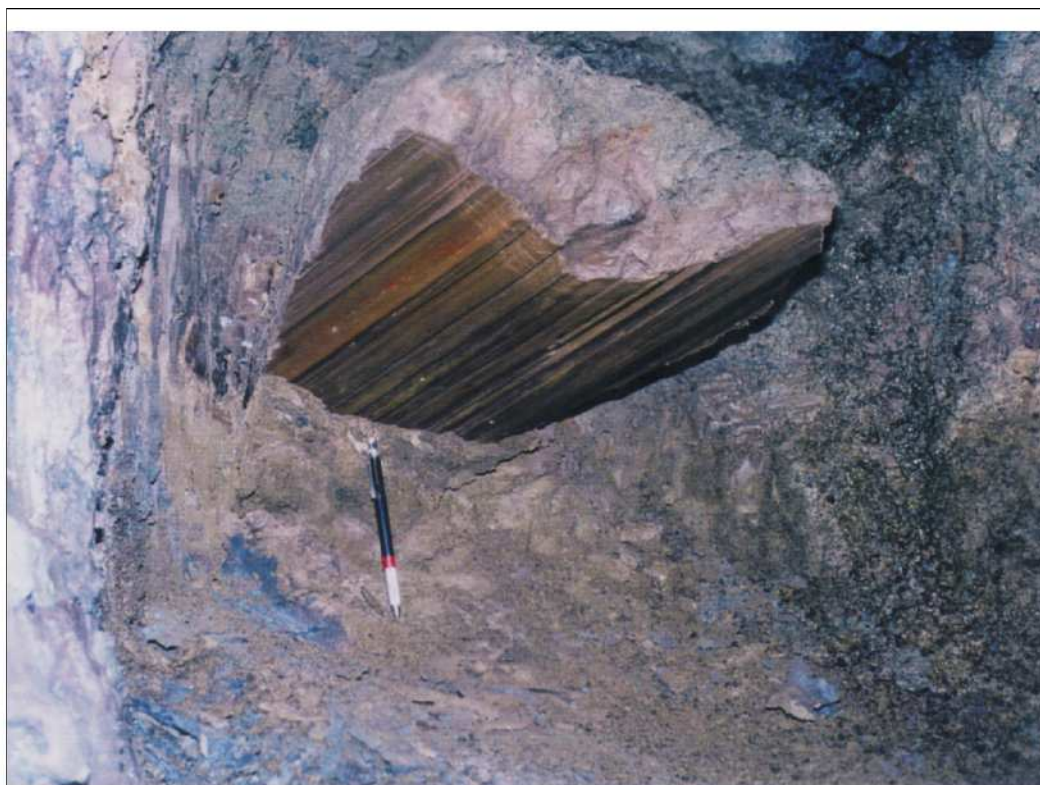
内藤さん:すべり面2

●この集水井工では、すべり面の性状を室内試験によって確認することとなり、ブロックサンプリングを行った。

すべり面の一部を保存しながら掘削した時の写真である。

地すべり移動方向に擦過痕が認められる。

図-S1 山内町落合地すべりすべり面 その1

1999年深さ9mの集水井内にて、条痕の方向は地すべり方向に一致している。集水井が地すべりブロックの側方に位置するため、せん断面は 11° 傾斜している。

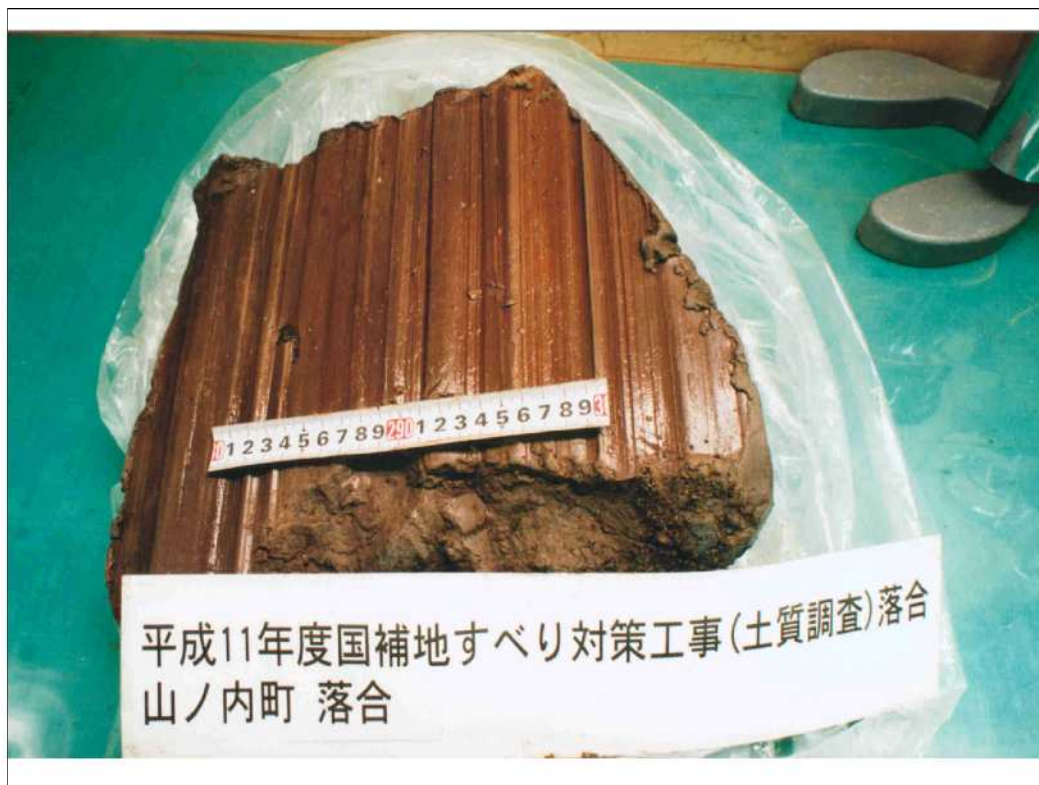
内藤さん:すべり面3

●ブロックサンプリングされた、すべり面を含む土塊である。

すべり面には、移動方向を示す明瞭かつ美しい擦過痕が見てとれる。

図-S2 落合地すべりすべり面 その2

すべり面は粘土粒子から構成されているが、極めて薄く張り付いている。ナイフでこれを剥ぐと凝灰質の砂がみられる。せん断面同志を合わせて、三軸排水試験をした結果では、 $\phi' = 17^\circ$ 、リングせん断では $\phi' = 15^\circ$ の結果を得ている。
