2. 初動対応、情報伝達

平成18年7月に辰野町小野中村で発生した地すべり災害に対する緊急対策工事の事例。

下石川地すべり(警戒避難・情報伝達)

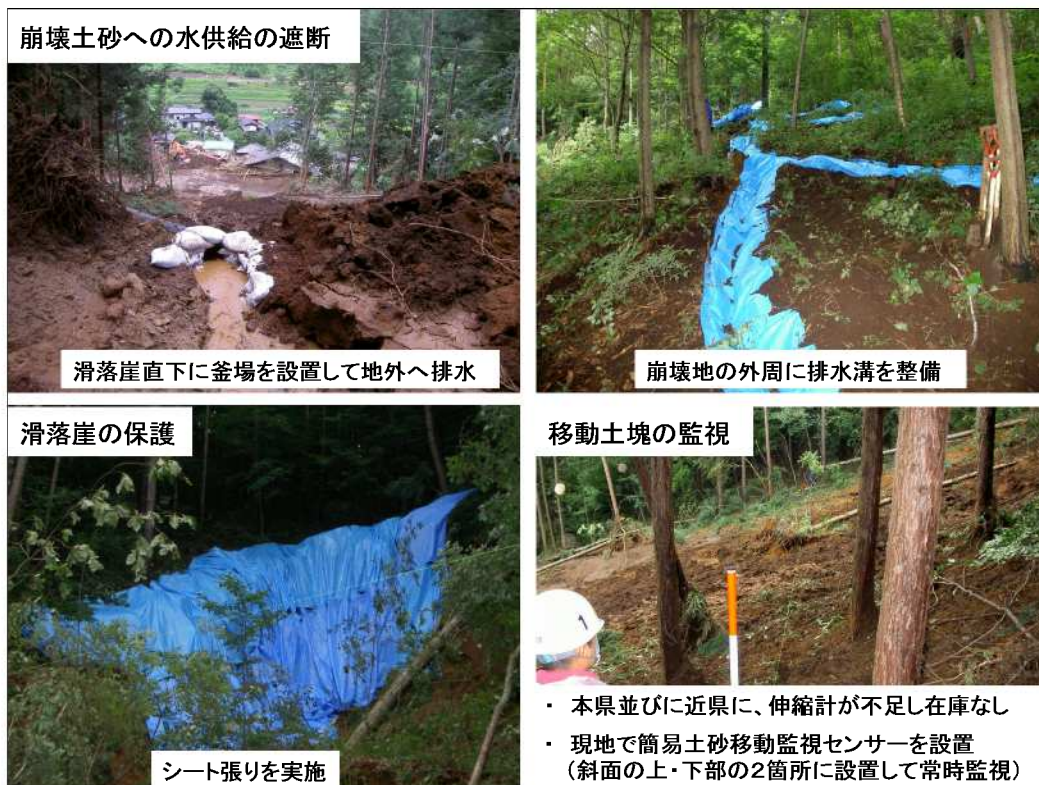
佐藤所長:警戒避難1

多量の水が不安定土塊に供給されている

崩壊規模
 $W=26\text{m}$
 $L=95\text{m}$
 $D=5\text{m}$
 $V=8,750\text{m}^3$
 (内 $2,000\text{m}^3$ が斜面に不安定土塊として残存)

被害状況	死者1人 全壊2戸
緊急対応	伸縮計 3基 7/25設置済
	伸縮計 1基 8/1設置予定
応急対応	土砂除去 7/24開始 8/9完了
被災経緯	7/19 10:12頃 土石崩落発生
	7/21 8:00頃 自主避難 避難者4人
	20:00頃 避難者4人 帰宅

- ・当時の上伊那地方は交通網が各地で寸断され、伊那建設事務所も孤立した状態であったため、初動対応が災害発生から26時間後が経過していた。
- ・発生した地すべり地では、約 $2,000\text{m}^3$ の不安定土塊が地下水の供給により断続的に移動しており、二次災害発生が懸念された。

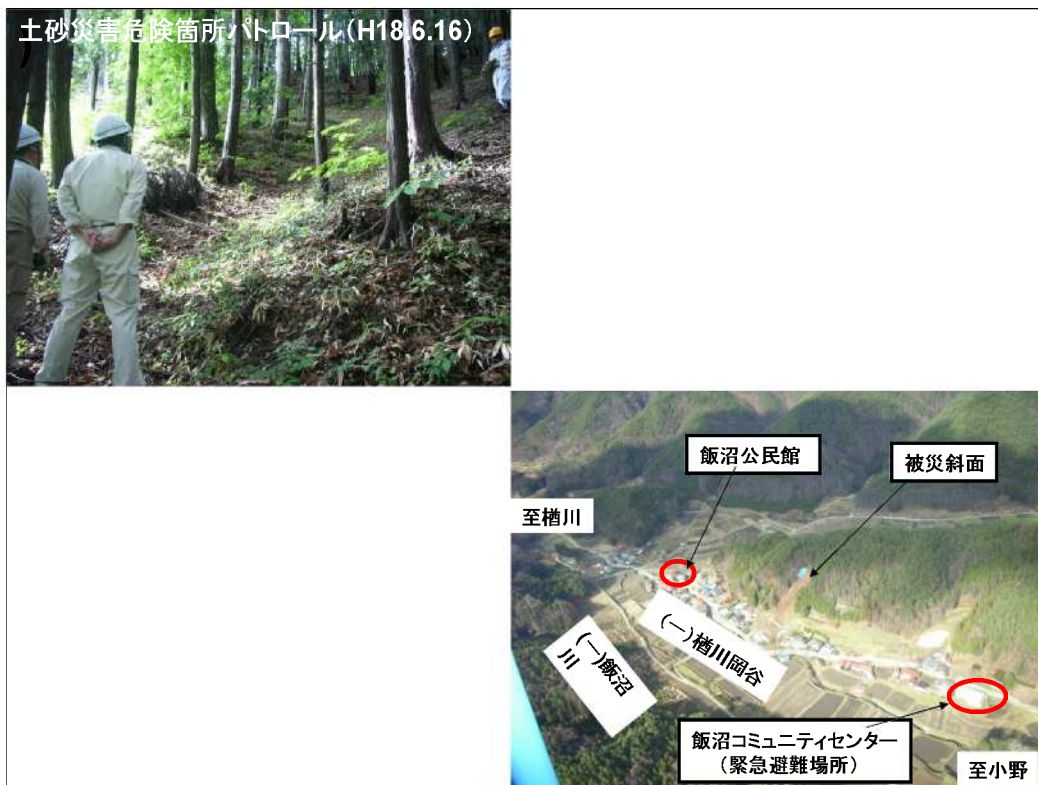
佐藤所長: 警戒避難2

- ・滑落崖直下の湧水を地すべり地外へ排水する。
- ・崩壊地外周に簡易排水溝を整備。
- ・滑落崖保護のためのシート敷設。
- ・二次災害防止のための簡易土砂移動センサーの設置と監視。
