4. 技術の継承

- ・技術の継承
- ・風化させない技術

内藤さん:技術の継承1

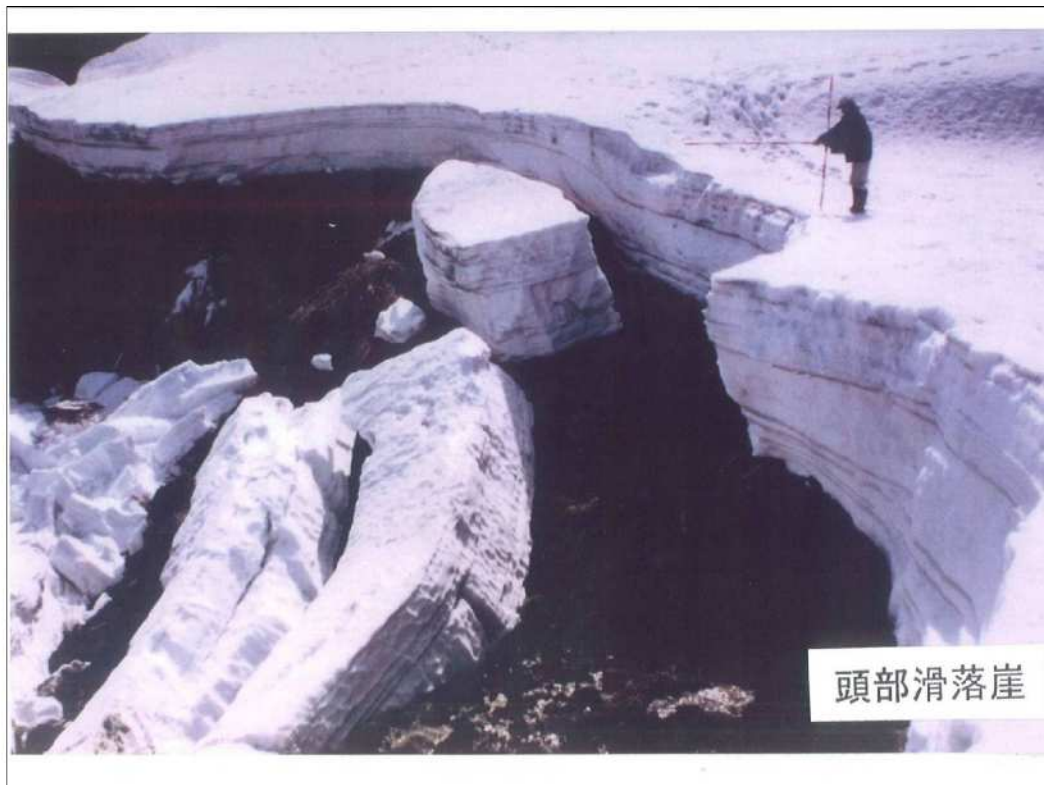
業界の不振を理由にしたくはないが、企業による若い技術者の育成に差が目立っているように思われる。パソコンとの付き合い時間が増えている事もあり、現場から得られる貴重な情報が活用されていない懸念を持っている。地すべり発生時に地表に現れる情報を、機構解析に利用した例を紹介する。

●新第三紀泥岩地帯で融雪期に発生した地すべり地の解析例である。地表面の雪が地すべり活動の諸現象を大げさに示している。
