## 中部支部設立10年記念講演

# 演題「地震による大規模斜面災害」

## 地震により発生する土砂災害

土屋 智（静岡大学農学部）

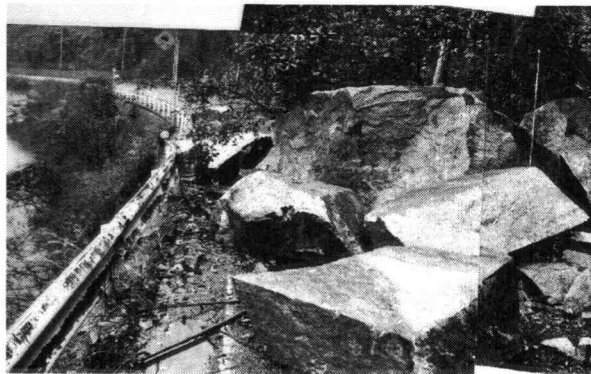
図3.1 国道432号を閉塞した落石群（芸予地震，2001年3月）

落石は、急崖や急勾配の斜面上に存在する石や岩盤の一部が地震動で落下したものである。落下には、もともと不安定な状態で斜面に存在していたものが地震動により、まとまって落下あるいは個々にずり落ちたりする。兵庫県南部地震や芸予地震（M6.4, 2001）でも、多数発生しており、本地震のみならず余震によっても発生する。多くの落石は、50～80cm程度のサイズであるが、大きいものは2m程度のものもあるので、その破壊力は甚大である。また、安定しているように見える岩盤が、地震時には崩落することがある。これは、地表からは容易には見えないクラック（亀裂）や岩盤中の発達した節理面などの弱線にそって崩落するものと判断される。

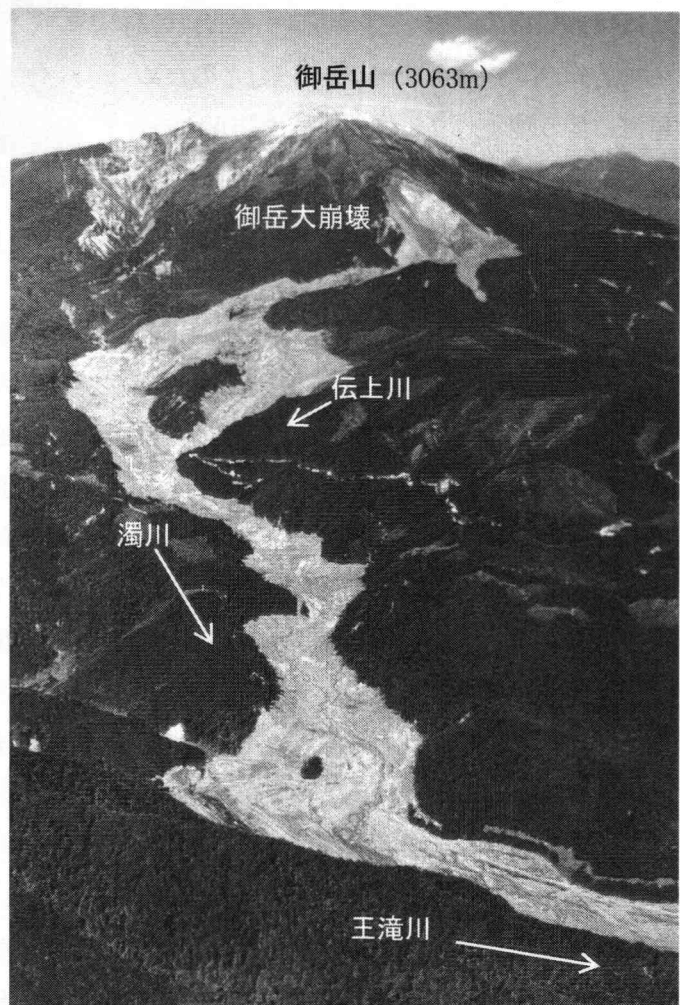
図3.5 長距離にわたり流動化し王滝川に流出した崩壊土砂（1984、王滝村役場農林建設課提供）

長野県西部地震（1984 年 9 月 14 日、M6.8）では、御岳山の南東斜面で約 3400 万 $\text{m}^3$ の大規模崩壊（御岳大崩壊）が発生し、約 14km にわたり流下し、王滝川合流点で河川を閉塞し天然ダムをつかった（図 3.5）。このほか、松越、滝越、御岳高原で規模の大きな斜面崩壊が発生し、地震による直接被害とあわせて死者・行方不明者 29 人となる被害を生じた。崩壊を生じたすべり面は、5～6 年前に始まる新期火山活動後期に降下火山砕屑物として堆積した王滝累層中に存在する千本松軽石層であり（信州大学自然災害研究会、1985）、ここを境として急激に崩壊した。長野県西部地震による御岳大崩壊の発生による土砂移動については、崩壊規模が極めて大きいことや流下速度が大きいこと（尾根を乗り越えるほどの直進性と多くの倒木をともらったことからその流下速度は 20～30m/s と評価され、一般的な土石流 5～10m/s に比べ 3 倍ほど大きい）ことから岩屑流（粉体流）か、土石流かの議論が展開された。

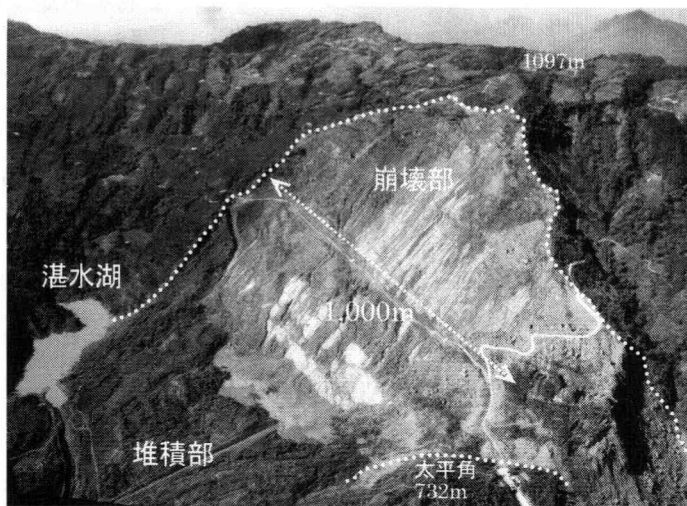
図 3.8 九分二山崩壊の斜め写真（左下にもう一つの湛水湖がある。堆積部は幅、長さ共に約 1,000m。2000 年 12 月撮影）

九分二山崩壊は、幅約 1,000m、斜面長約 1,600m、平均崩壊厚約 40～50m を有し（図 3.8）、その崩壊土量は地山換算で約 3,600 万 m<sup>3</sup>（台湾經濟部中央地質調査所、1999）と評価されている。ここを滑落した崩壊土砂は、そのまま最大約 2km を移動し韭菜湖溪谷を埋め、2 箇所に天然ダムをつかった。崩壊した当時は、その決壊が危惧されたが、その後、排水路が設置され、現在は安定化した様相を呈している。崩土の堆積深は、大きな場所で 150m、平均で約 50m に相当する規模で、堆積土量（堆積に伴う空隙をも含む）は全体で約 7,600 万 m<sup>3</sup> と見積もられる（水山ら、2000）。当地区は、現在、行政院農業委員会水土保持局の管理下にあり、岩盤地すべりの移動に関する現地観測が続いている。

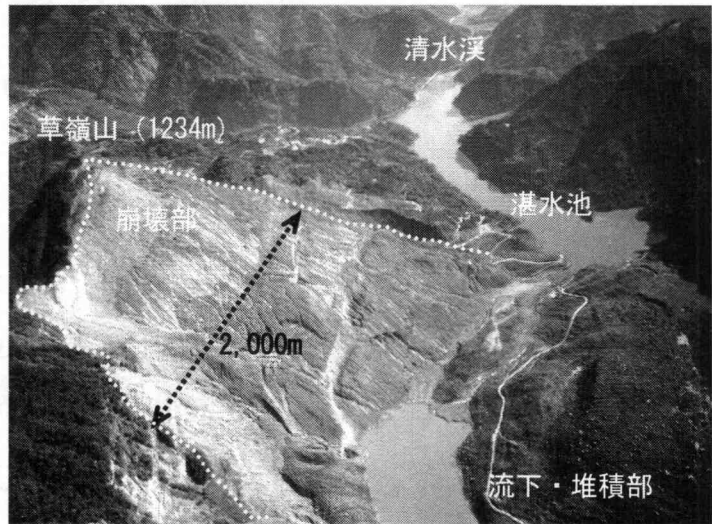
図 3.9 草嶺山崩壊地の全景（河道閉塞による上流湛水池のほか、流下・堆積地内にはオーバーフローによる湛水池ができた。2000 年 12 月 17 日撮影）

草嶺山（標高 1234m、地質は新第三紀層）では、九分二山崩壊の約 2.5 倍の規模で、大規模崩壊（草嶺山崩壊）が発生し清水溪を堰き止めた（写真 3.9）。この大規模崩壊は、草嶺山から向かって左方向にある 1163m のピークとの山嶺部に始まり（写真 3.9）、斜面傾斜沿って直下し清水溪を堰き止めた。崩壊した斜面の大きさは幅約 2,000m、長さ約 1,500m で、崩壊前後の地表標高の違いから算出した崩壊土量は 12,600 万 m<sup>3</sup>（台湾經濟部水利署第四河川局、1999）となる。崩壊土砂は清水

溪を、幅約 1,000m、長さ約 3,000m にわたり 100～150m の厚さで埋め、その下流端は標高 400m 地点まで流下した（土屋ら、2000）。なお、草嶺山では 1860 年代から 1979 年までに地震や豪雨により 3 回の大規模な崩壊が発生しており、特に 1951 年 5 月 10 日には、1942 年 8 月 10 日の豪雨によりできた塞止湖が決壊し、137 人が死亡する大災害が発生した。今回の大規模崩壊では、南斜面の不安定土塊が滑落したが、頂上付近には段差を伴った未崩壊部分が残留している。地震時に清水溪を塞き止め上流側にできた湛水池と流下・堆積域にできた湛水池は、2001 年 7 月に襲来した桃芝台風時の土砂流出で埋まり、現在にいたっている。

た草嶺では、堰き止め箇所の上流側に湛水量約 4,600 万  $\text{m}^3$  の天然ダムが形成された（水山, 2000）。ここでは、形成された天然ダムからの越流水を安全に流下させるため、現地石礫を用いた護岸による仮排水路が設置され、下流では侵食防止と流下する土砂を堆積させる目的で河道を開削し、流路固定を実施するとともに石積砂防堰堤を建設した（土屋, 2000）。しかしながら、2001 年 7 月 30 日に襲った桃芝台風による日雨量約 392mm の豪雨やその後納莉台風による同 504mm の豪雨のため上流側から多量の土砂流入があり、天然ダム湖はほとんど埋められ、越流し堆積地に流下した多量の泥水は、溪床に堆積した不安定土砂を侵食した。

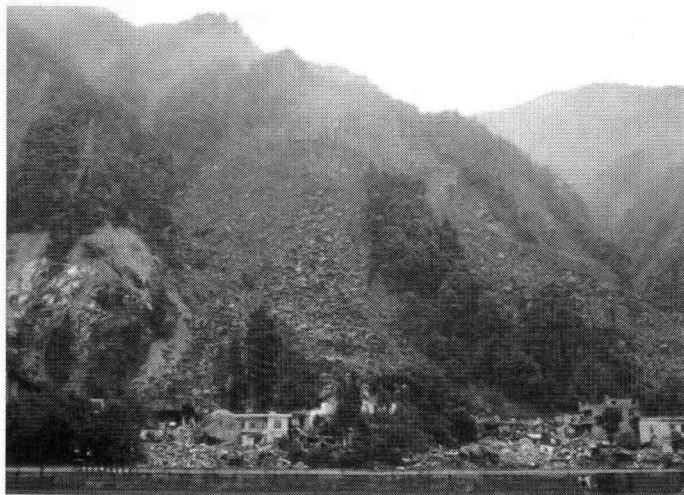
図3.11 汶川県映秀における岷江の左岸側の斜面崩壊と建物破壊（2008 年8 月2 日撮影）

長さ約 600m）に位置する集落では、比高 300～500m を有する背後斜面からの土砂崩壊により壊滅的な土砂災害を被った（写真 3.11）。山腹崩壊の規模は山腹斜面には、約 15 万 m<sup>3</sup> と推定される崩壊土砂が多量に残存しており、建物を破壊している。映秀市街地付近の岷江の左岸側の斜面は、これ以外にも 2～5 万 m<sup>3</sup> 程度の斜面崩壊が多数発生しており、滑落崖からは現在でも小規模な土砂崩落が続いている。

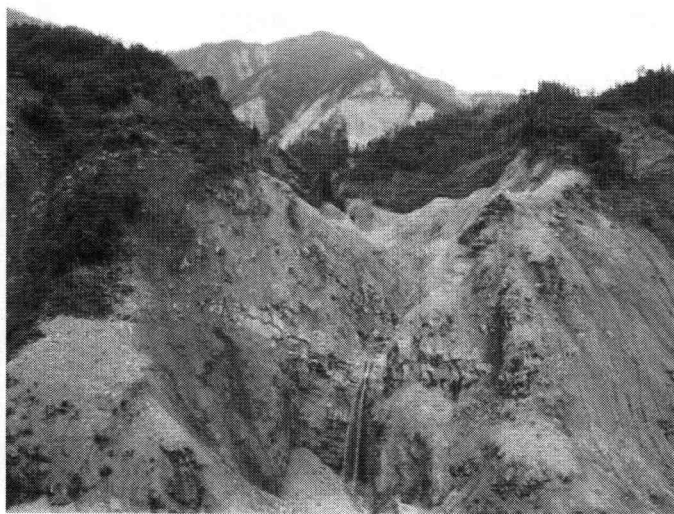
図3.12汶川県映秀鎮百花郷牛圈沟における岷江支流左岸側からの土石流痕跡（約200m 対岸から、2008 年8 月2 日撮影）

震央位置とされる汶川県映秀の約 2km 下流に位置する百花郷牛圈沟では、大規模な土石流が発生し 20 人以上が犠牲となった（写真 3.12）。百花郷牛圈沟の上流左岸の支流山腹で発生した大規模な崩壊は、合流部で対岸の約 30m 高に乗り上げた後約 1500m を土石流となって流下し、岷江に流れ込んだ。現在、溪床に堆積する土砂量は約 500 万 m<sup>3</sup> と推定される。溪床に堆積する岩塊の多くは、径 20cm 以下の花崗岩類であるがメートルオーダーのも

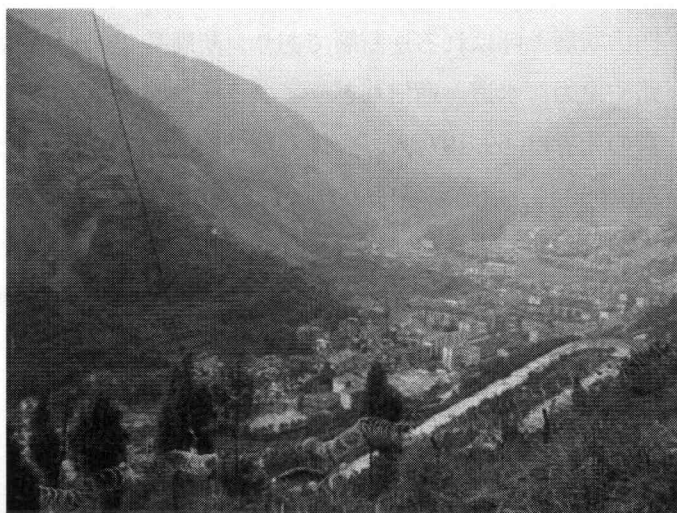
図3.12 北川縣市街地と西側の斜面崩壊（平均勾配約35°、高さ約300m、土砂量約5,200,000m<sup>3</sup>、2008年7月27日撮影）

北川県では、市街地人口（約 1.2 万人）の約半数以上が土砂災害の犠牲となった。北川県の上流約 3.2 kmにある唐家山では、大規模な斜面崩壊が発生し崩土が河川を閉塞させ高さ約 80m、想定湛水量約 2.5 億 m<sup>3</sup>、大規模な天然ダムが形成された。このため、軍隊や多量の機材が投入されて、湛水地の水位を下げ被害を軽減するための排水路の掘削工事が行われた。これと平行して、下流の避難対象住民約 15 万人のうち約 7 万人が 5 月末までに避難した。6 月 7 日には掘削された排水路からの排水が始まり、6 月 10 日に排水路の急速な侵食があり湛水位は約 40m低下、湛水量は約 0.9 億 m<sup>3</sup>に低下した。これにより、北川県付近では流量は約 3,000m<sup>3</sup>/s に達したとされる。現在、北川県への立ち入りは禁止され、市街地入り口の高台から遠望するのみである。中心市街地の一部は唐家山の天然ダムの侵食時に流出した洪水と土砂により被害を河床は著しく上昇しており、市街地の一部は上流からの流出土砂の堆積により埋没していた。さらに地震により中心市街地の西側（図 3.12）と東側（図 3.13）において大規模な斜面崩壊が発生し崩土が市街地を襲い広い面積にわたり建物が破壊された。

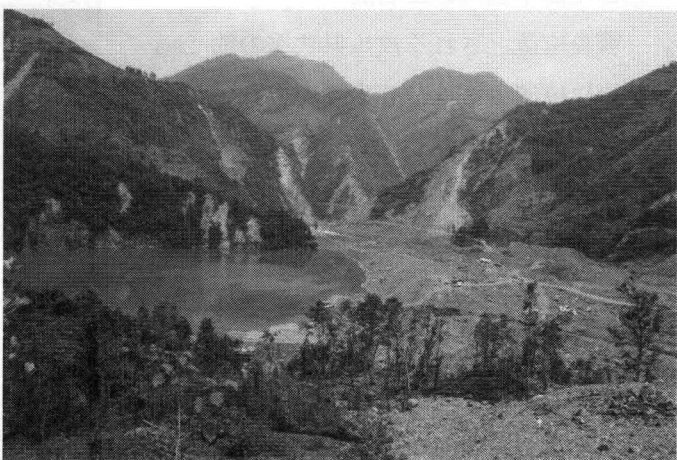
図 3.14 青川県東河口における大規模斜面崩壊により形成された地すべりダム（推定崩土量約 20,000,000m<sup>3</sup>、2008 年 7 月 28 日撮影）

青川県の東河口では、大規模な斜面崩壊が発生し河川沿いにあった 2 集落が壊滅的な被害を受け約 300 名が犠牲となった。ここは、本川と支川の合流点に位置し大規模な崩壊による地すべりダムは本川と支川のそれぞれに形成された（図 3.14）。本川

を堰き止めた地すべりダムの高さは推定約 20m, その後人工的に開削され, 調査時の水位は約 10m 程度に低下していた。

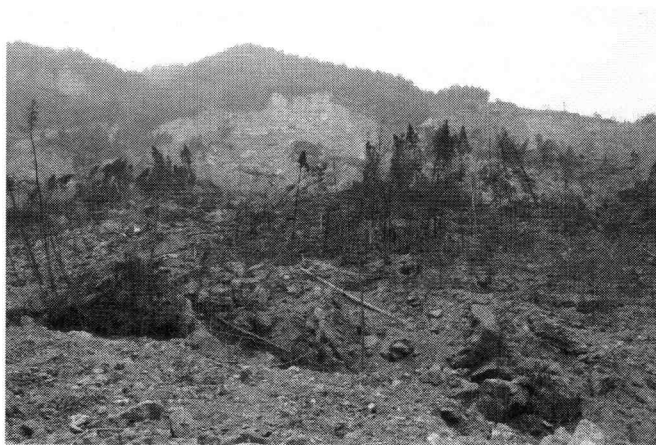
図 3.15 青川県東河口上流石板溝における地すべり (推定崩土量約 10,000,000m<sup>3</sup>, 2008 年 7 月 28 日撮影)

東河口地区の本川上流約 1.5km の位置にある石板溝では, 大規模な地すべり (図 3.15) が発生し集落が土塊により埋没して約 200 名が犠牲となった。地すべり土塊は, 本川を閉塞したために約 25 高の地すべりダムが形成された。その後, 人工開削され水位は約 10m 程度に低下していた。
