近年の土砂災害の動向

国土技術政策総合研究所
土砂災害研究官 西 真佐人

内容

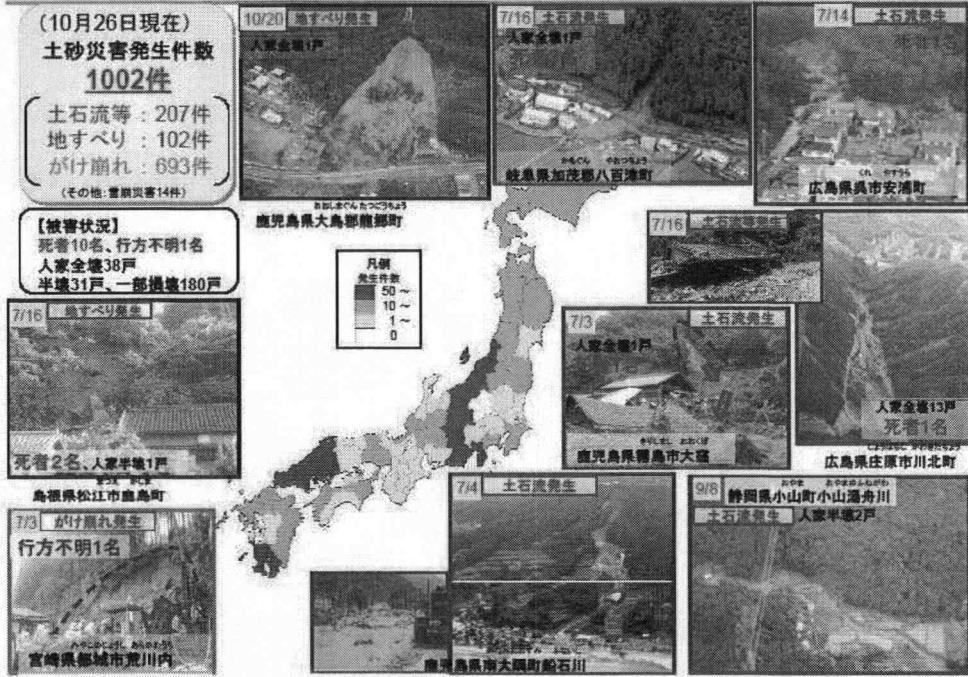
平成22年 全国の土砂災害発生件数

(10月26日現在)
土砂災害発生件数
1002件
土石流等：207件
地すべり：102件
がけ崩れ：693件
(その他・雪崩災害14件)

【被害状況】
死者10名、行方不明1名
人家全壊38戸
半壊31戸、一部損壊180戸

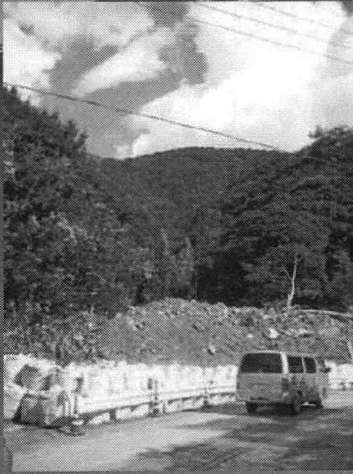
脇之戸川からの流出土砂

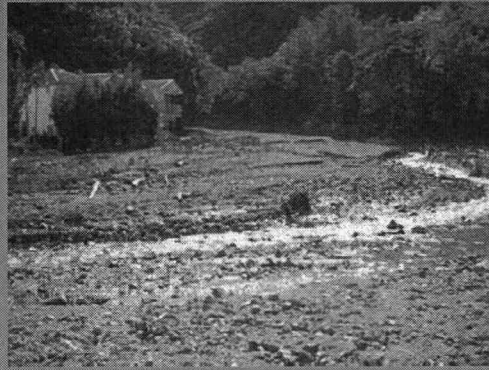
老人ホーム「住用の園」を埋めた土砂

山間小川で生じた土石流

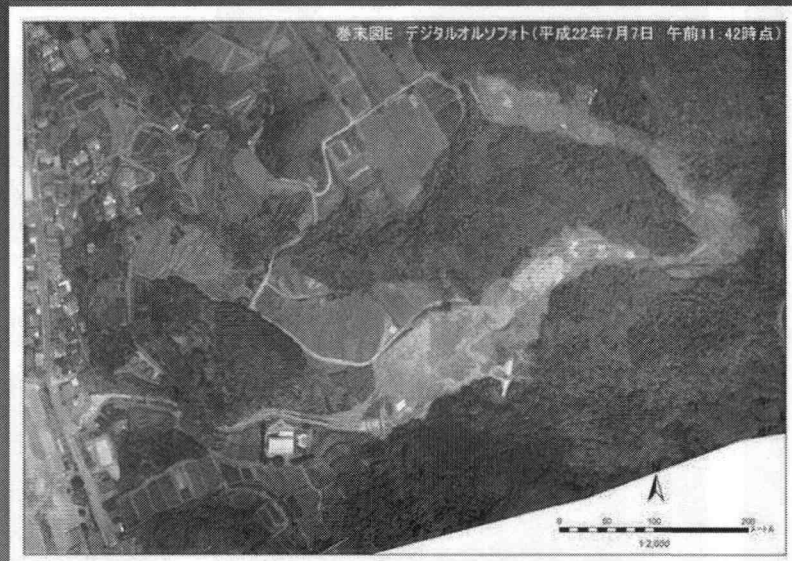
平成22年 鹿児島県船石川土石流災害

- 無降雨時に繰り返し土石流が発生
- H19年にも土石流が発生した溪流

上空から見た船石川

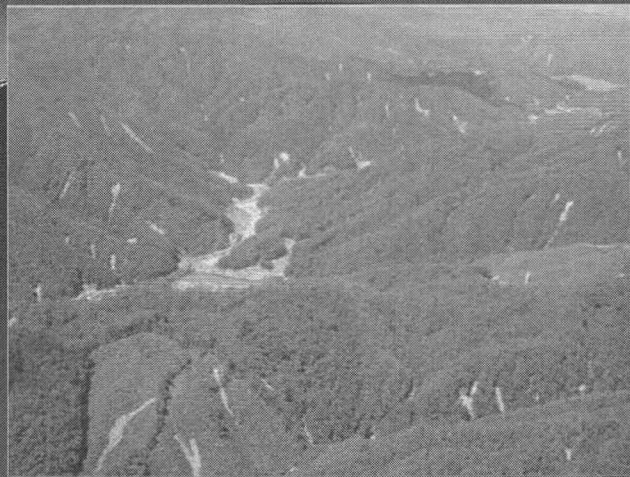
篠堂川流域

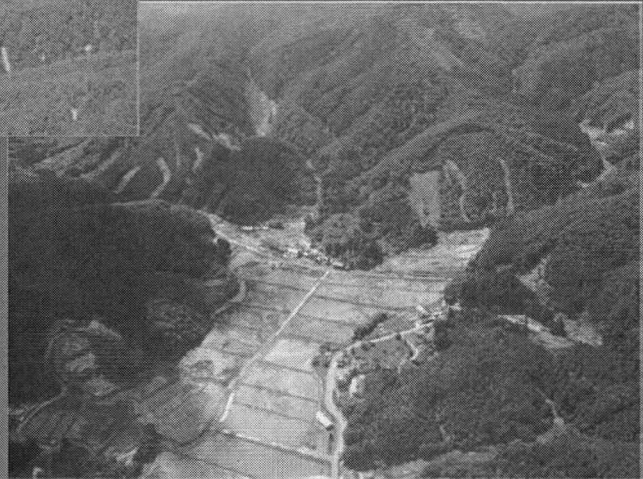
先大戸集落周辺

狭い地区に集中して崩壊が発生
地質・植生に関わらず発生している

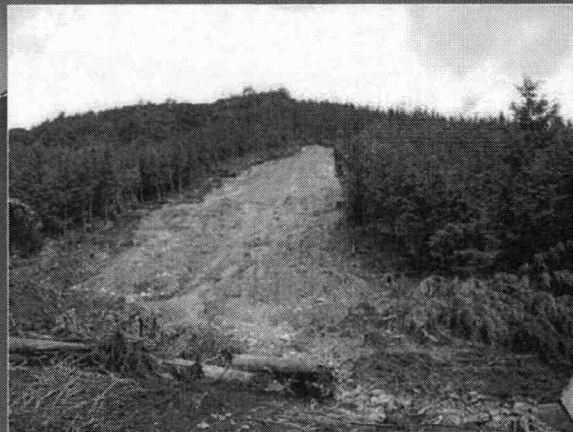
典型的な崩壊箇所

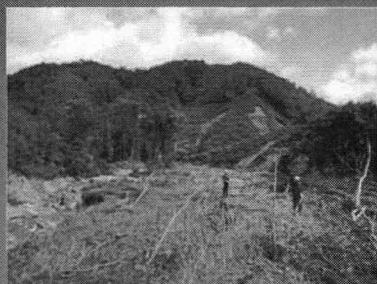
溪流内に堆積した土砂

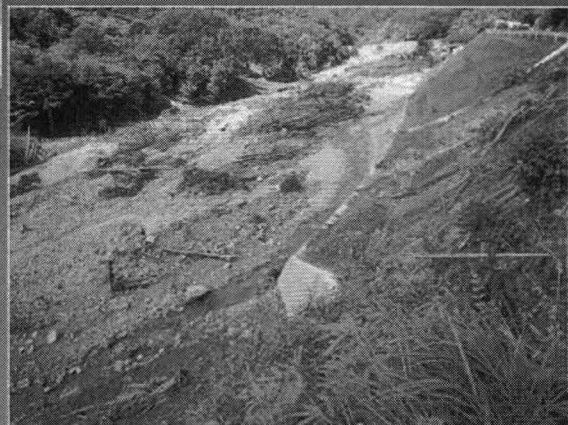
河道等が埋塞された篠堂川

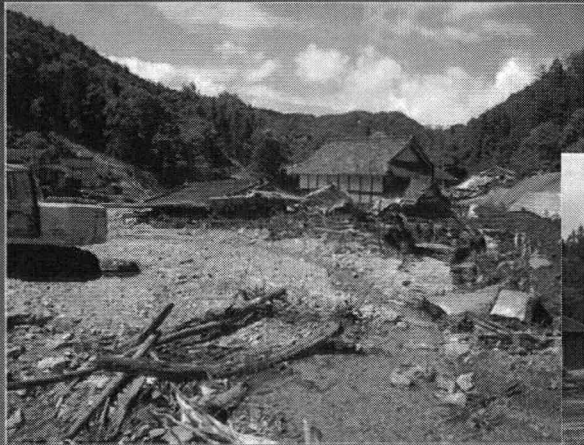
篠堂地区

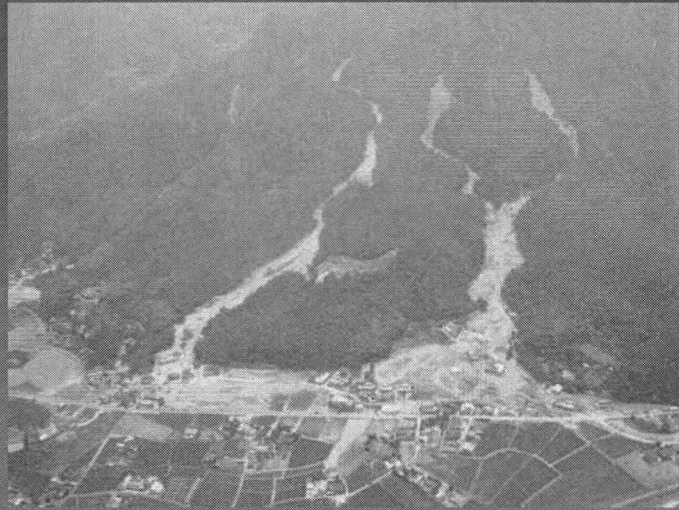
真尾地区の土石流

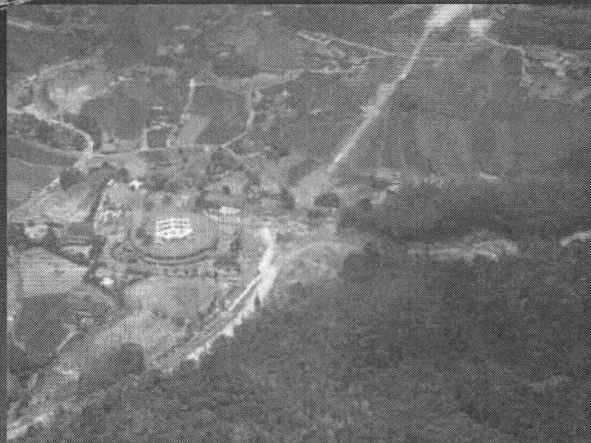
上田南川からの土石流をうけたライフケア高砂

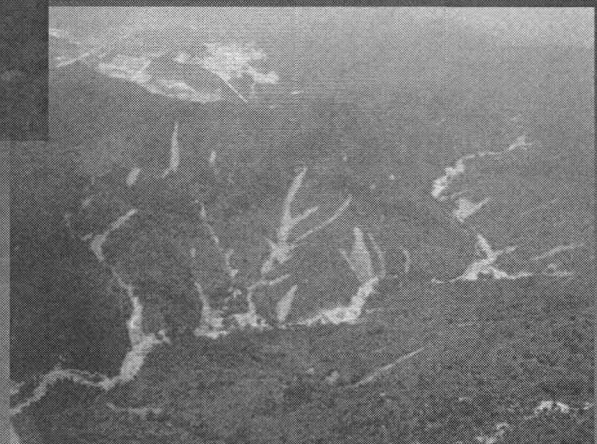
剣川上流の崩壊状況

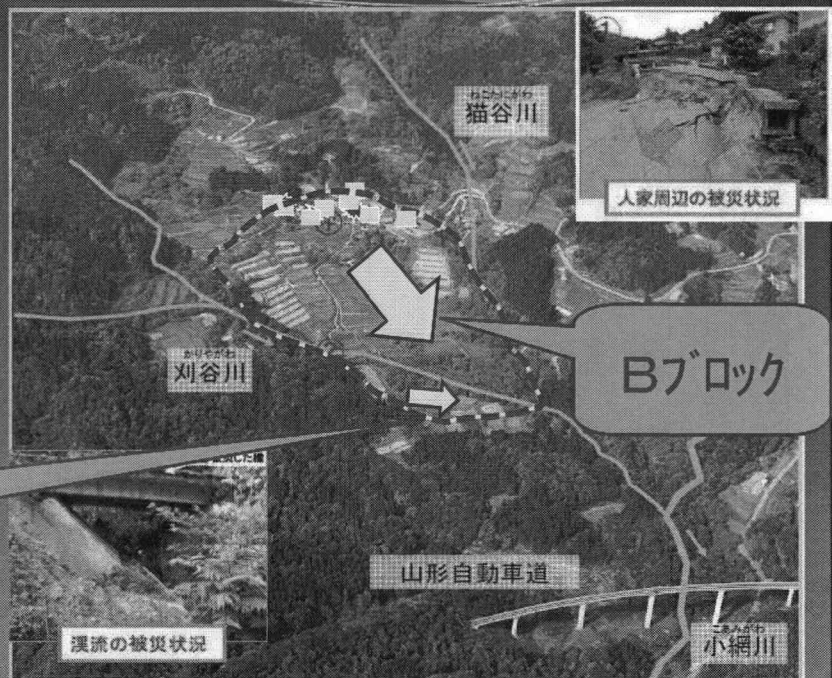
地すべりの概要

- ・長さ700m
- ・幅400m
- ・深さ25m

- ・第三紀泥岩

泥岩と風化凝灰
岩の境界

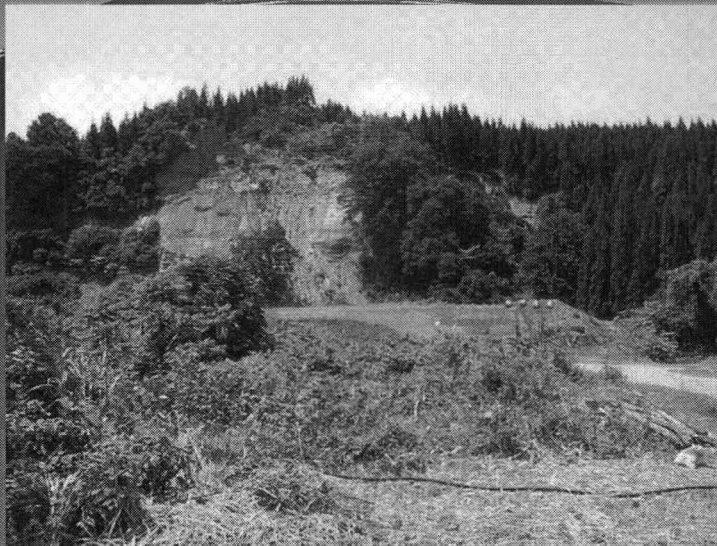
H17 豊牧地区鳥屋森で発生した地すべり

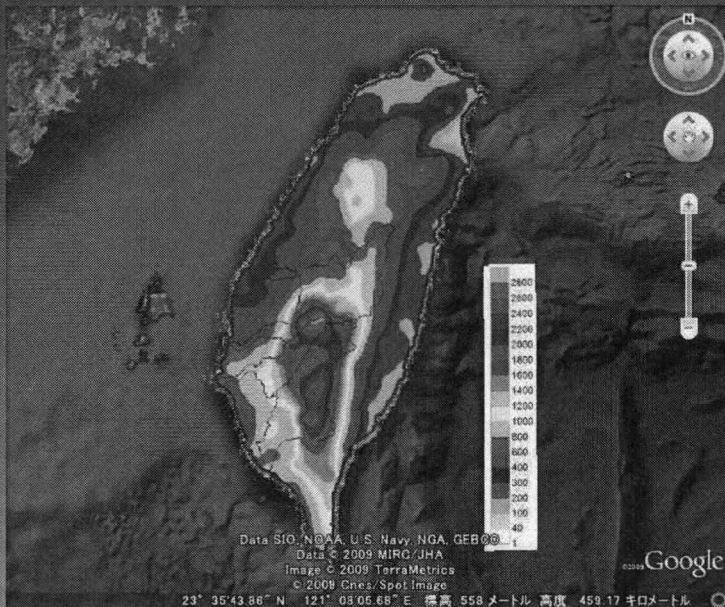
台風8号による台湾の降雨

- 8月6日から9日にかけて豪雨
- 阿里山では年降水量の7割が4日間に降った

最大降水量	観測地点
1時間	136.0mm	内埔
24時間	1623.5mm	阿里山
48時間	2361.0mm	阿里山
72時間	2748.0mm	阿里山
総雨量	2884.0mm	阿里山
