シンポジウム「パネルディスカッション」

テーマ；地附山地すべりあれから25年 －「都市型災害の復興と地域づくり」－

復興までの道のり

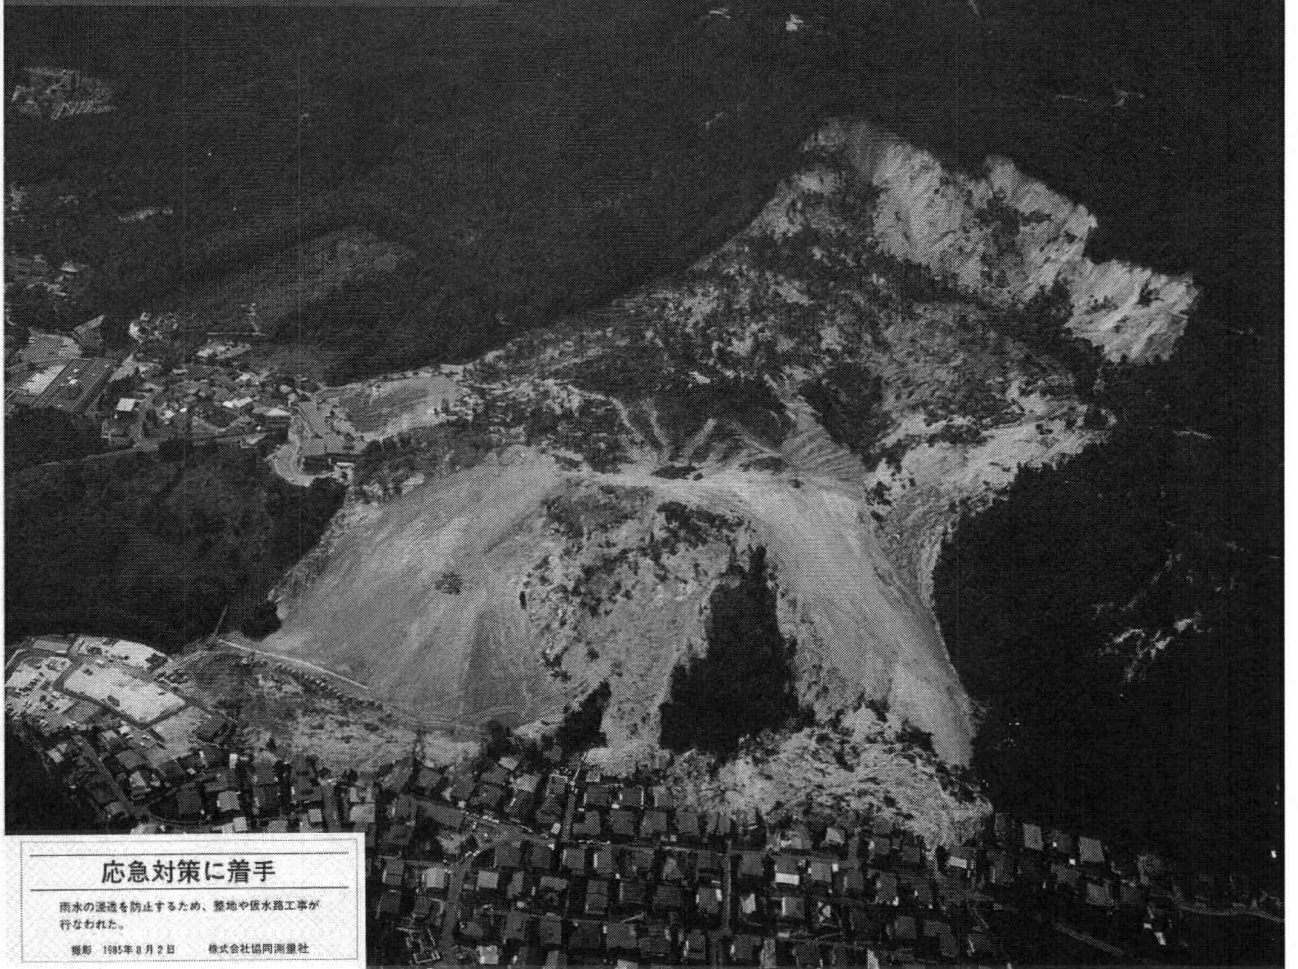
応急対策に着手

雨水の浸透を防止するため、整地や排水路工事が行われた。

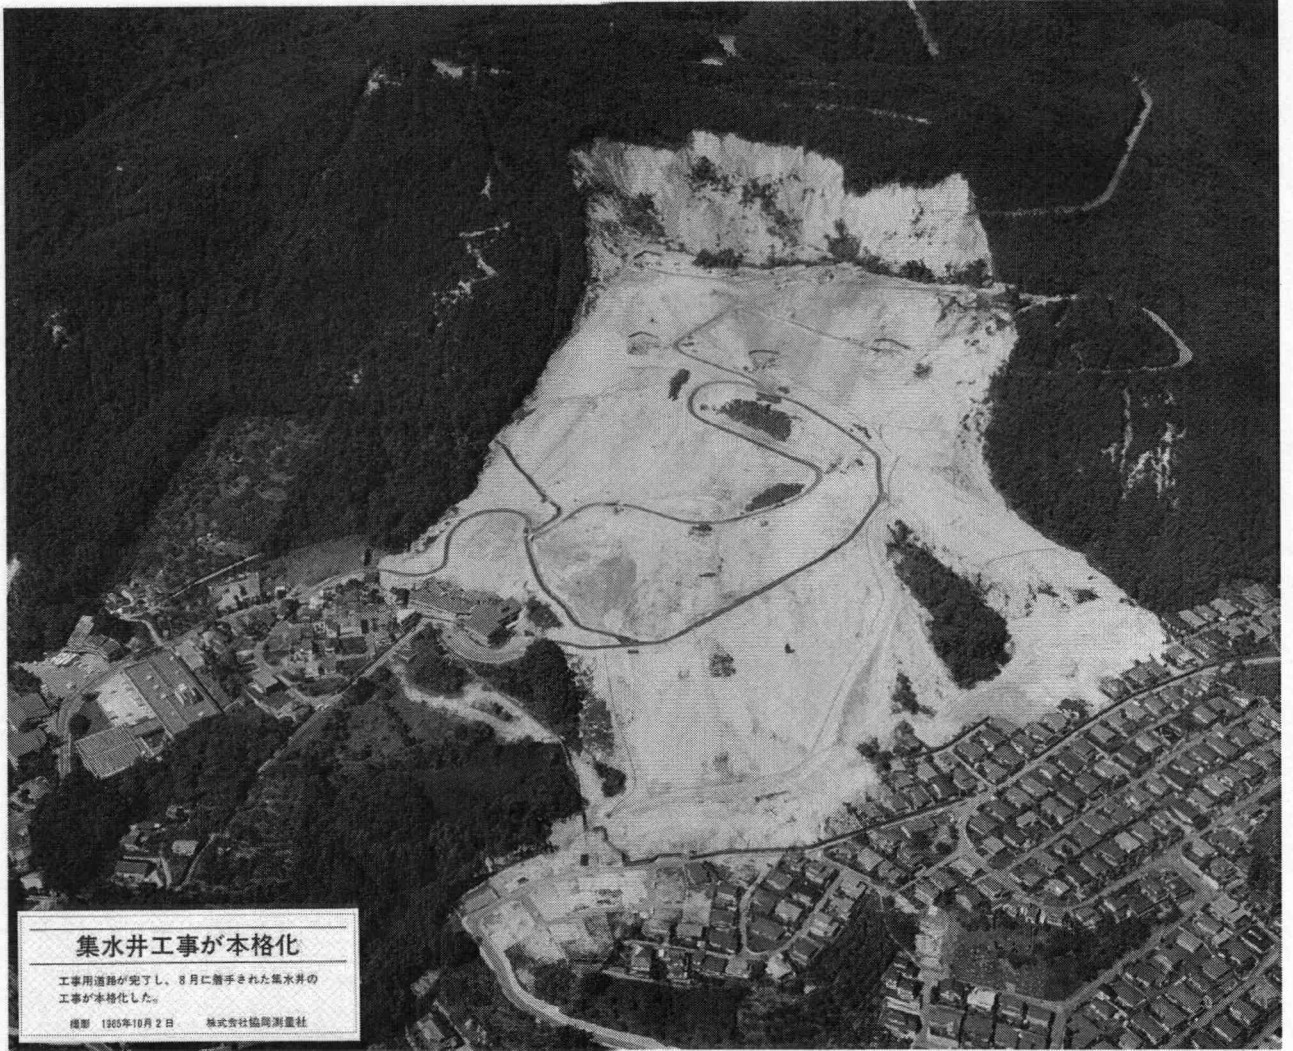
集水井工事が本格化

工事用道路が完了し、8月に着手された集水井の工事が本格化した。

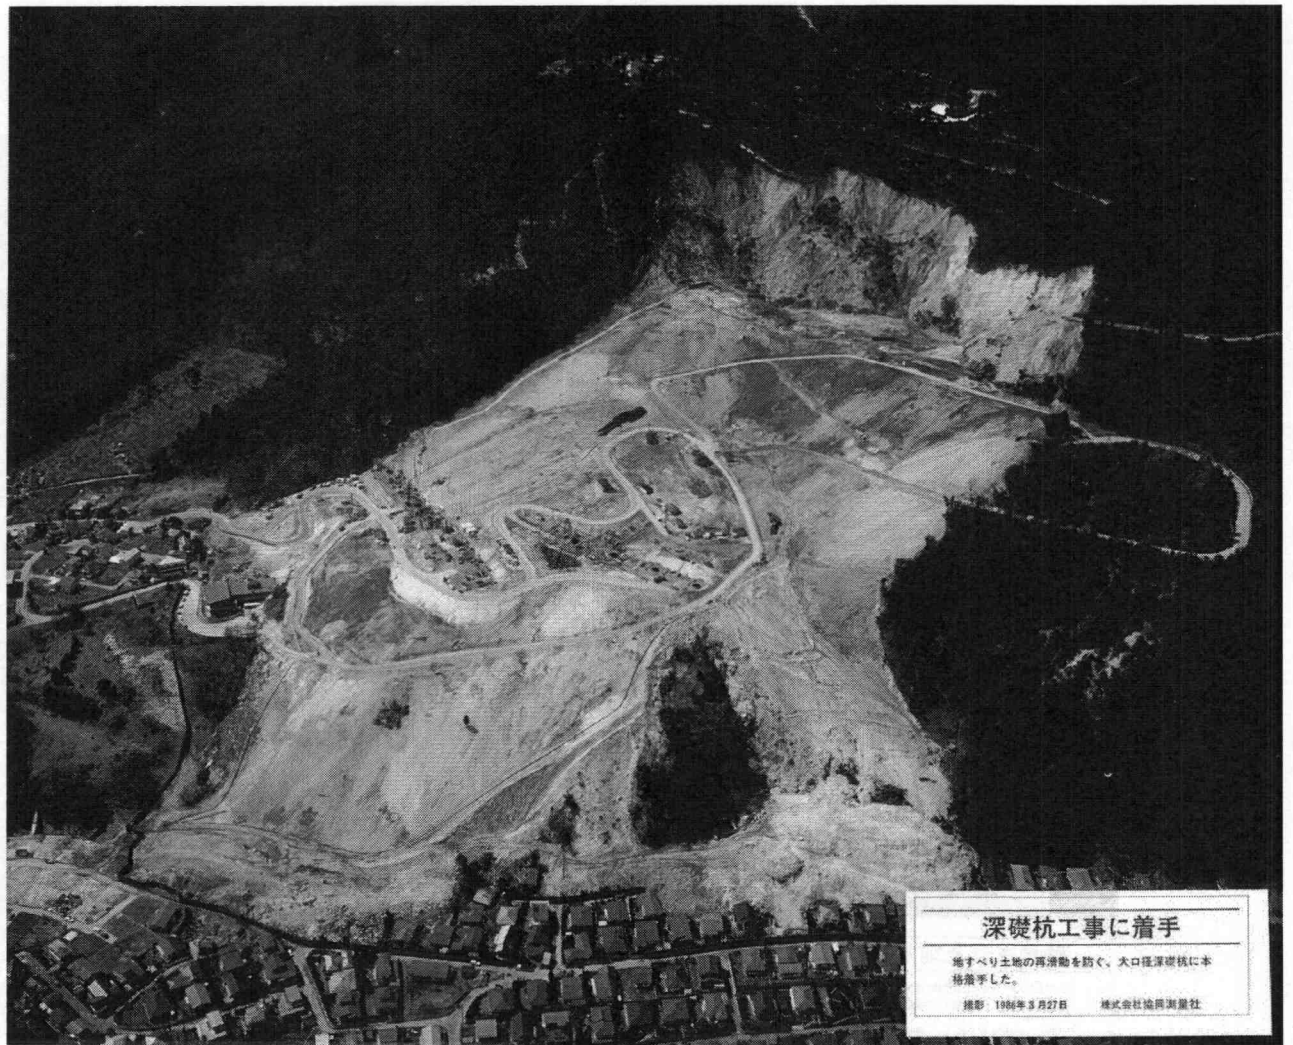
深礎杭工事に着手

地すべり土地の再滑動を防ぐ、大口深礎杭に本格着手した。

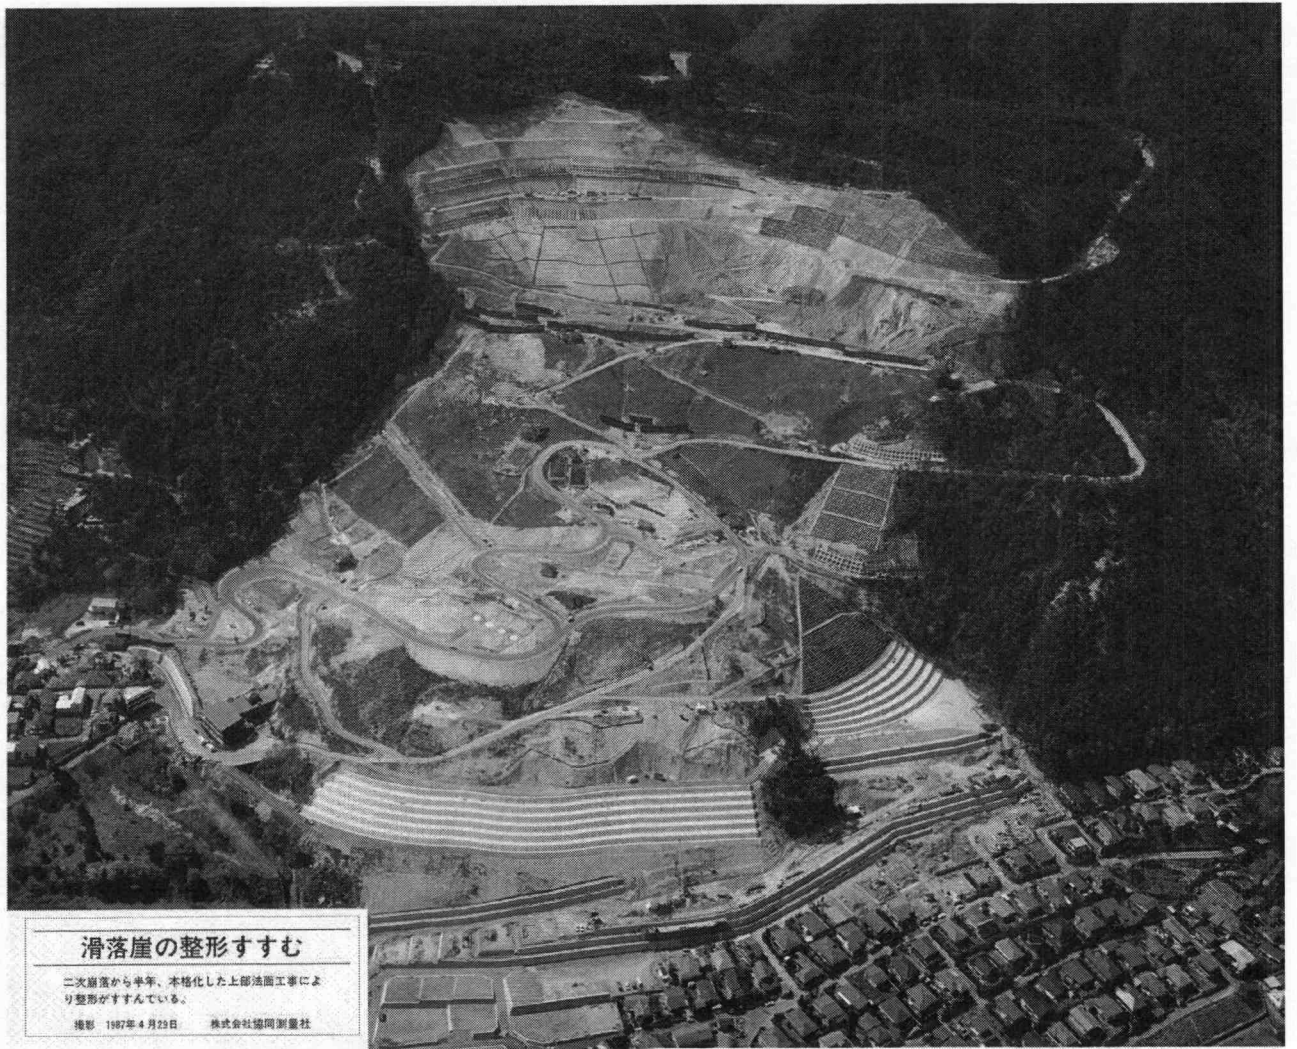
滑落崖の整形すすむ

二次崩落から半年、本格化した上部斜面工事により整形がすすんでいる。

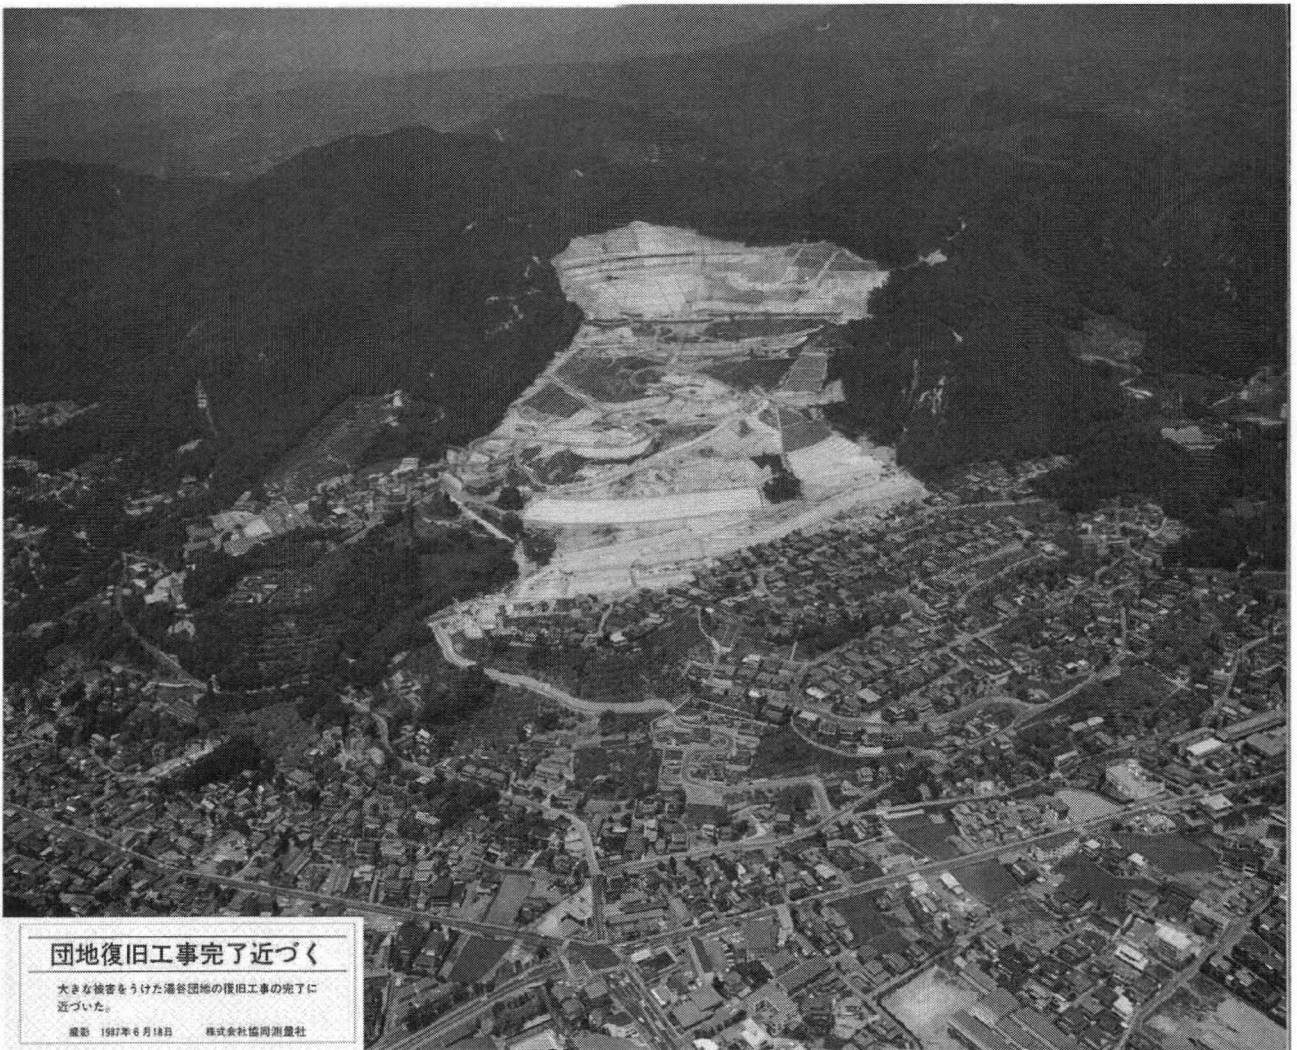
団地復旧工事完了近づく

大きな被害をうけた湯谷団地の復旧工事が完了に近づいた。

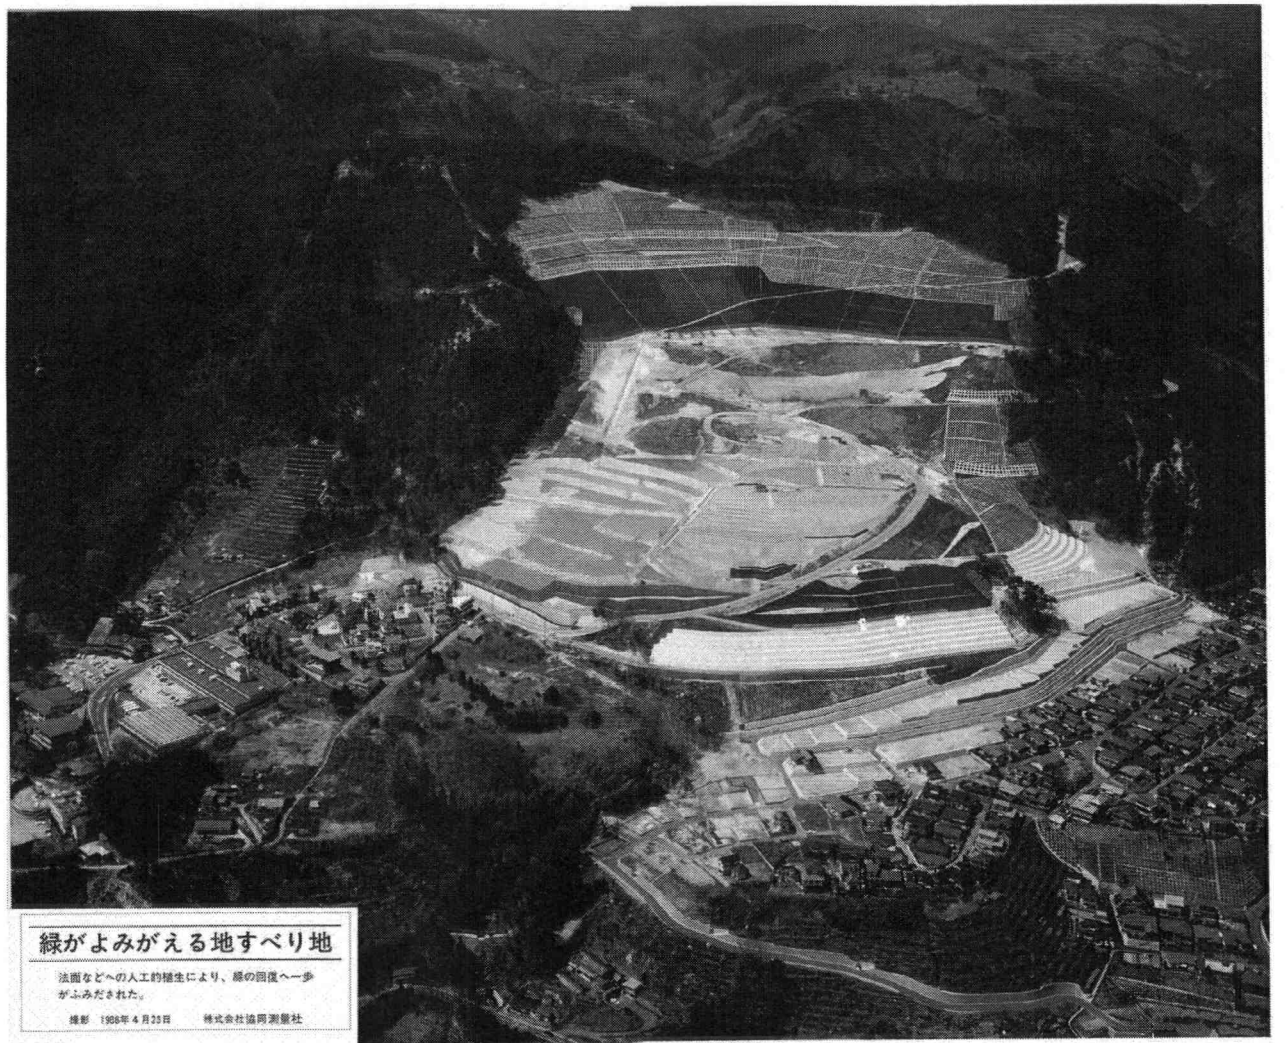
緑がよみがえる地すべり地

法面などへの人工的植生により、緑の回復へ一歩
がふみだされた。

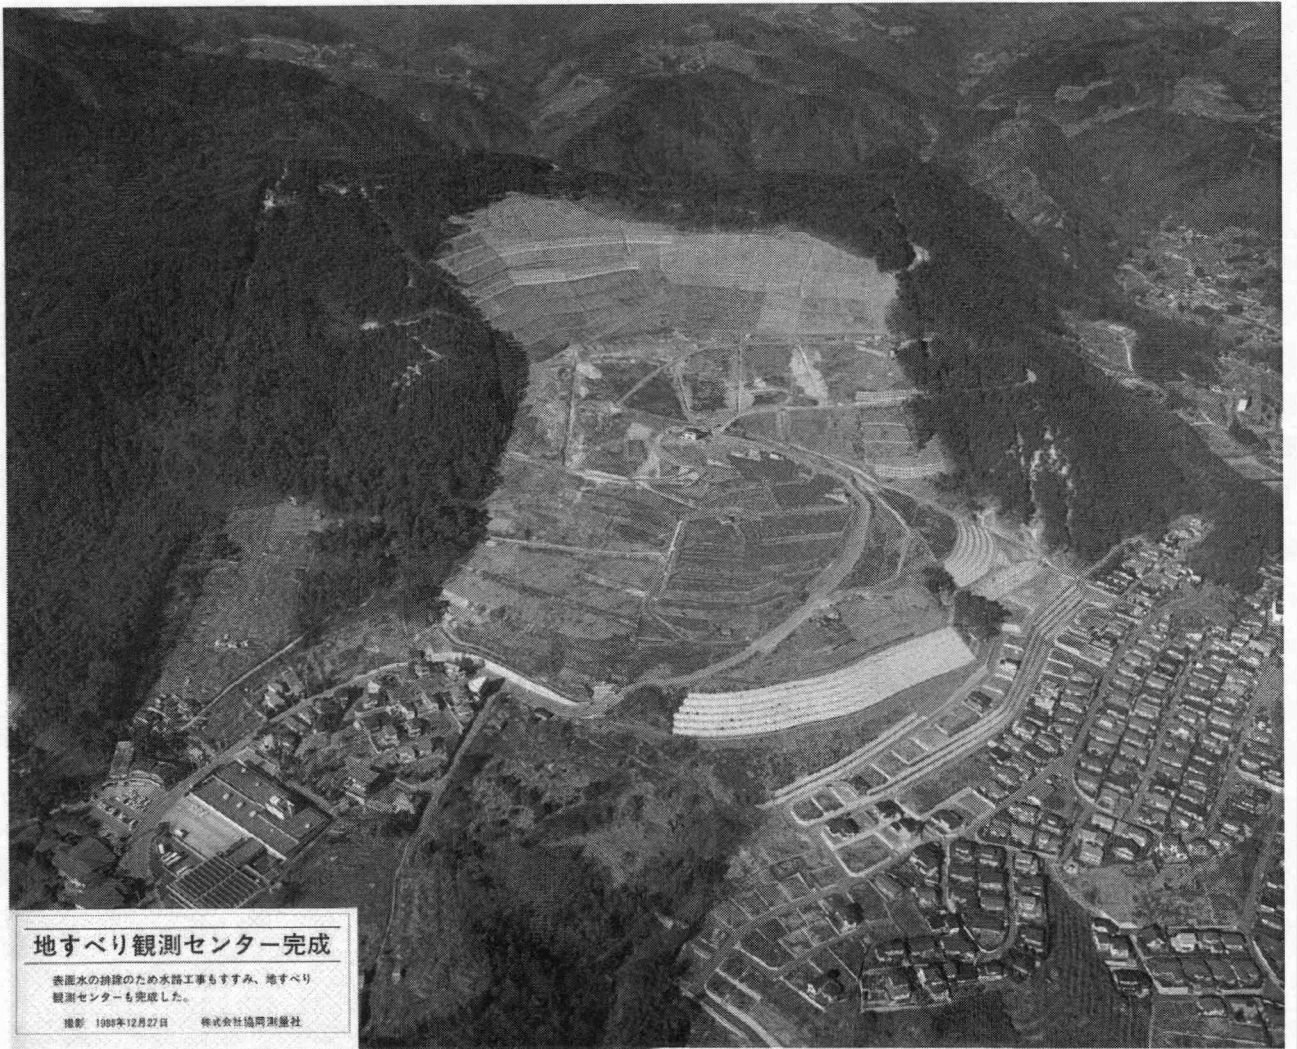
地すべり観測センター完成

表面水の排除のため水溜り工事も済み、地すべり観測センターも完成した。
