# 平成24年度 日本地すべり学会中部支部シンポジウム 「地域ぐるみの危機管理」

# 講演資料

## 地すべり地における 地下水調査の事例

# 「地すべり地域での取り組み」について

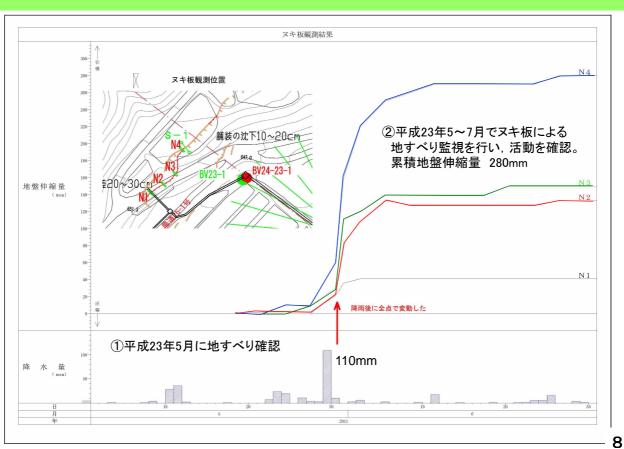
## 地すべりの動き

- ③8月以降は伸縮計による観測を開始。
- ④ 平成23年8~9月の降雨時 に地すべり活動を確認。 累計190mmの変動を記録。
- ⑤平成23年10月~平成24年 1月は地すべりはほぼ停止。

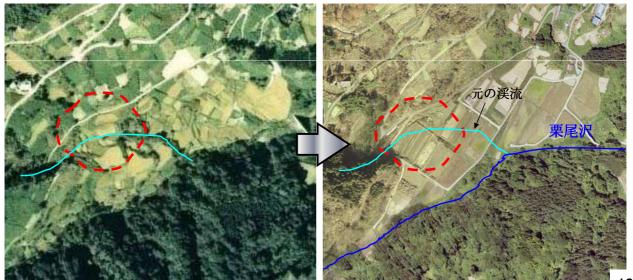
当地区は新第三紀の砂岩泥岩分布地域で、いわゆる「第三紀層地すべり」の多発地帯に位置し、地すべりを発生しやすい地質素因を有する場所である(地質的素因)。 地すべり地周辺は、ほ場整備により区画整理された水田であり、以前は南西-北東方向の渓流があり、斜面下方の栗尾沢とほぼ並行していたと考えられる(地形的素因)。 地すべり頭部の村道 擁壁には以前から亀裂が現れており、徐々に不安定化が進行していた(活動素因)。

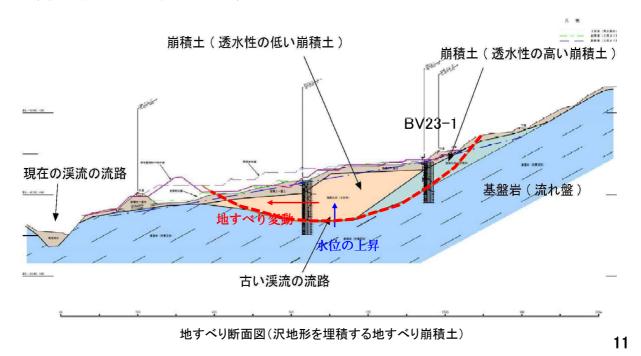
誘因としては、埋積された渓流跡に地下水が貯留され、地下水位の上昇と間隙水圧の増大を招き、水田の盛土浅層部が不安定化して活動し、そこに旧地すべり崩積土が末端部の押さえを失って落ち込んで来たものと考えられる。

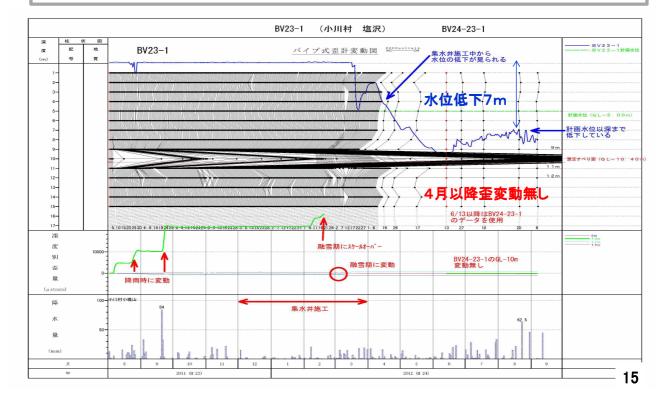
## 対策工の効果(パイプ歪計)

- ・GL-10mの歪みはスケールオーバーとなるほどの変動を記録しが、集水井完成後は歪変動は認められない。
- ・水位は非常に高く、最大で地表面以上に自噴していたが、集水井施工後、計画水位以深に低下しており、地下水排除工の効果と判断できる。
