演題 「海外斜面災害事情」

主催 (社) 日本地すべり学会中部支部 後援 長野県治水砂防協会

台湾・中国の土砂災害事情

日本工営株式会社 上野 雄一

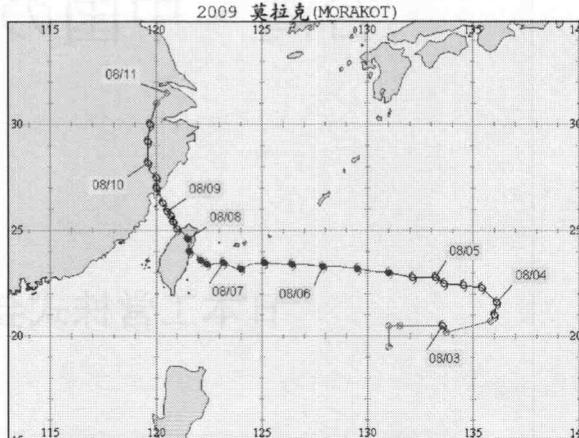
図1 モーラコット台風経路図（台湾提供資料）

モーラコット台風は2009年8月3日に日本南方海上で発生した（図1）。日本にとっては「台湾方面にそれた台風」であったが、台湾にとっては来襲する台風であり、台湾上陸直前の8月7日に最大勢力（中心気圧945hpa、中心付近の最大風速40m/s）となり、大きな被害をもたらした。

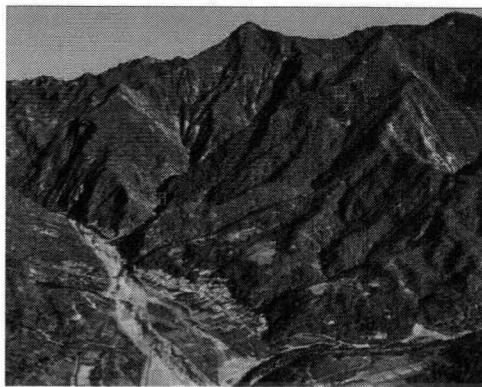
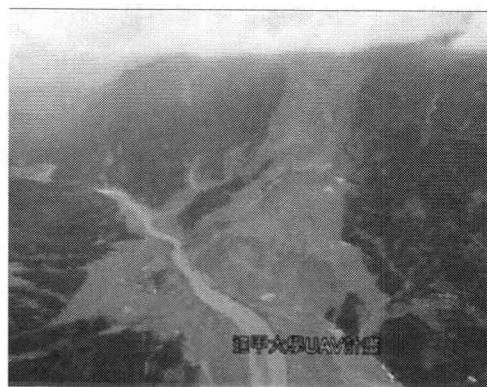
図2 小林村の災害 (台湾提供資料)

被災前 (Google Earth からの合成)

被災後 (台湾逢甲大学撮影)

高屏渓流域旗山渓沿いの地区である。2009年8月6日夜から降雨が始まり、8月8日午後8時の時点で累積雨量が1,100mmに達していた。9日午前6時頃、集落東方の獻肚山で幅約600m、長さ1,000mに渡る大規模な地すべり性崩壊が発生し、折からの豪雨で流動化した950万m³の土砂は、一部は尾根を乗り越えて集落に達して人家を埋没させ、残りは谷を下って旗山渓を堰き止めて高さ約50mの地すべりダムを形成した。9日午前7時頃、地すべりダムが決壊して大規模な洪水流が発生し、埋没を免れた人家を流出させた。約180戸あった人家は2軒を残してすべて埋没もしくは流失し、死者行方不明者は440人にのぼる大惨事となった（図2）。

たれた上、避難場所の小学校も被災したため被害が大きくなつたと言われている。今回の災害は、浸水、表層崩壊、土石流、地すべり、地すべりダム決壊という5種の災害がほぼ同時に起つた複合型災害であり、台湾側はソフト対策を従来のものより高度化する必要があるとしている。

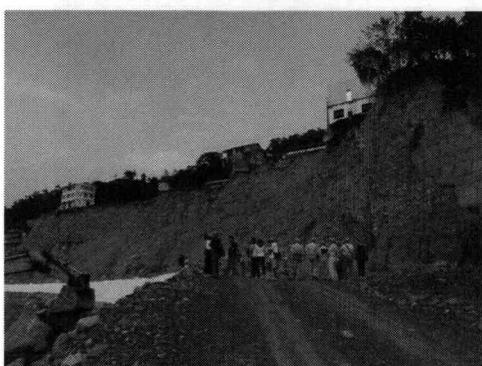
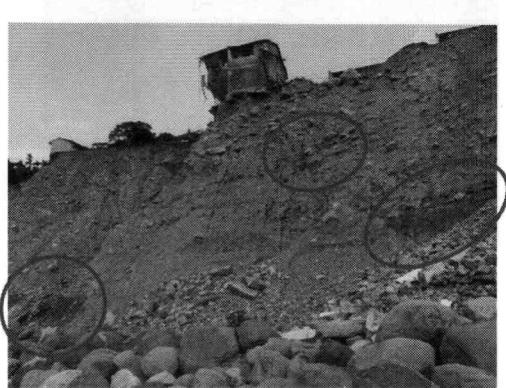
図3 浸食・崩壊が生じた河岸

崩壊箇所

崖面中腹の湧水跡

和社渓という河川に面する地区で、増水した河川による浸食で河岸が20m～30m後退したといわれている。しかし、崩壊崖面を見るとパイピング穴が無数に見られ、湧水が続いていた。河岸浸食だけではなく、パイピング穴を通して地中から膨大な地下水が浸透したために大きな崩壊が生じたものと考えられる。

崩壊地では湧水対策が重要である。

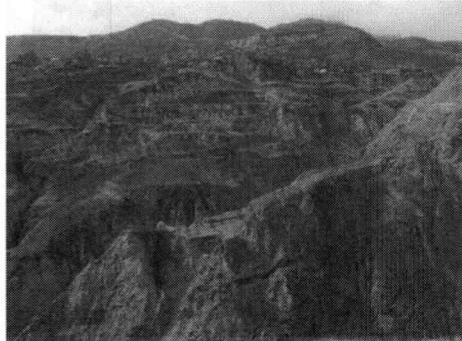
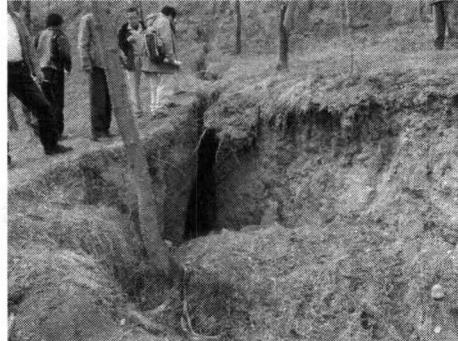
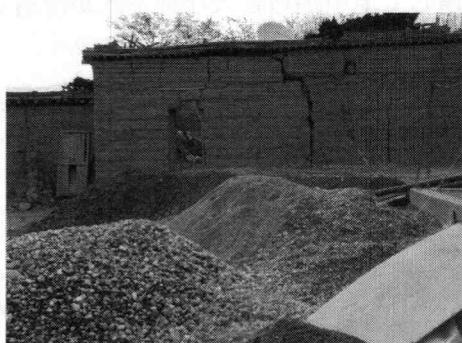
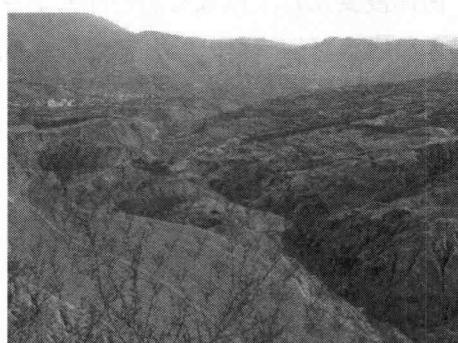
図5 三家地（Sanjiadi）地すべりの状況

頭部～中腹部の全景

中央部ブロック頭部の陥没帶

家屋の変状

末端部の押し出し

甘肃省南部の陇南市で生じた地すべりで、標高1,350～1,450mに位置する長さ3,000m、幅300～600mの広大な地すべり地である。連続する3ブロックに分けられており、それぞれ黄土層下位の岩盤内をすべり面とする。以前から変動が見られていたようだが、四川大地震で大きく変動した。末端部の小ブロックでは約30mの押し出しがあったといわれている。末端部では崩壊の発生が激しい。地すべりサイドに相当する谷底から移動土塊上面（畑

地、宅地)までは垂直で90~100mの高低差がある(図5)。

サイドや末端部の谷に砂防堰堤を連続的に設置し、堆砂により押さえとする対策を計画している。ようやく、インフラ整備が終わり人家の復旧が始まった段階で、盛んに住宅建設が行われているが、青い避難テントもまだ残っている。

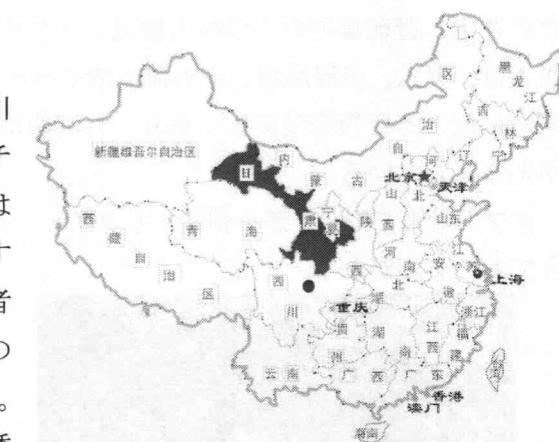
図4 四川地震震源と甘肃省位置

2008年5月12日14時28分に四川省汶川県映秀村（図4の●）を震源とするマグニチュード7.9の大地震が発生した。最大震度は震度6弱とされているが、四川省を中心とする中国内陸部で広範囲に被害が見られ、死者は8万人を越えたといわれている。四川省の北に隣接する甘肃省でも被害が生じている。

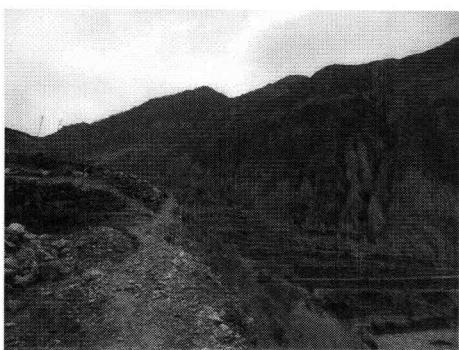
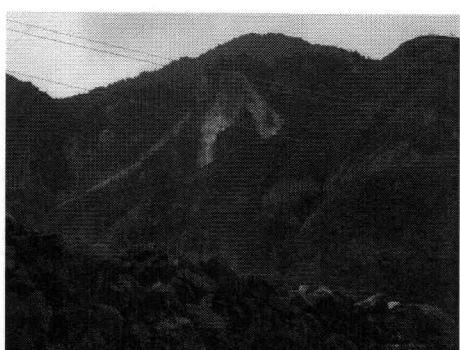
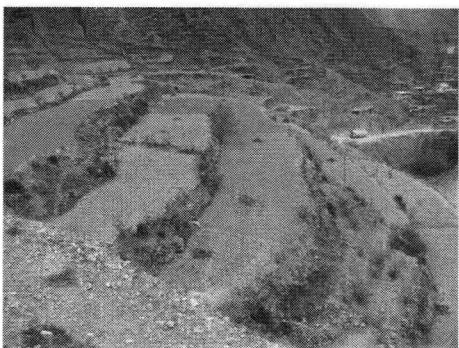
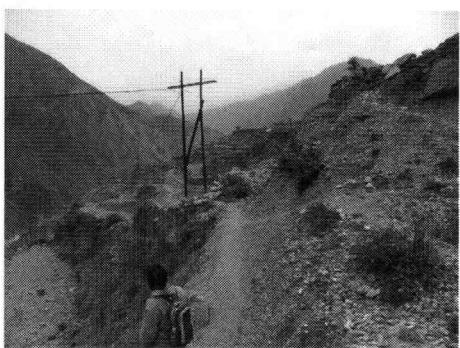
図6 秦峪(Qinyu) 地すべりの状況

上流側側部から頭部付近の状況

四川大地震で生じた頭部付近の崩壊地

末端部付近の状況（上流側）

末端部付近の状況（下流側）

先ほどの三家地(Sanjiadi)地すべりよりさらに北方に位置する地すべりである。0.59km²に渡る広大な地すべり地で、9つのブロックに分けられるという説明だったが、中に入るとブロック区分はわかりにくい(図6)。

四川大地震の際には地すべり地区頭部で大規模な崩壊が生じ、土砂流出が見られた。人家などではなく直接の保全対象は河川である。対策は浸食防止の護岸工と地下水排除工(明暗渠工)を計画しているが、施工はまだである。
