あじまめ

## 味大豆地すべり（長野県上水内郡小川村）

### 地すべりの概要（キーワード：歴史的地すべり・地すべり監視モデル）

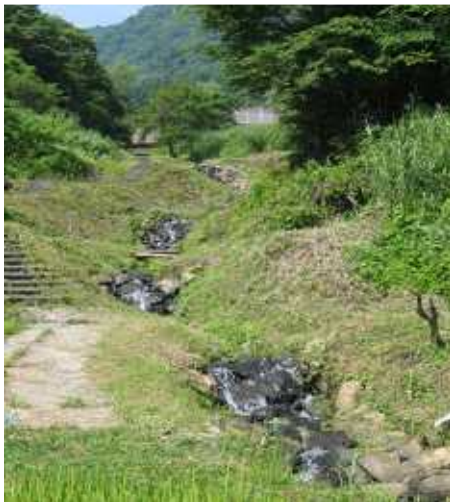
己り地沢に施工された石張水路

当該地の活動履歴は古く、文化13年（1816）に大規模な地すべりが発生し、弘化4年（1847）の善光寺地震では崩壊性の地すべりが発生した記録がある。また、地すべり地は耕作地として利用されていたが、流路が安定しなかったため荒廃が激しく、その対策として、明治19年に内務省直轄砂防事業により、地すべり地内を通る薬師沢支川己り地沢（わりちさわ）を中心に石張水路等の対策工事（有形文化財）が行われており、これが本県における最初の地すべり対策工事となった（富吉地すべり）。さらに、大正9年に地すべり末端付近、昭和8年に主ブロック西側の従属ブロックで木杭打工が民営施工された。

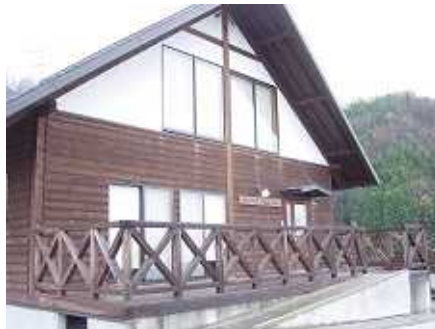
味大豆観測センター

地すべりの早期発見、警戒避難体制を目的として、平成9年度に「地すべり監視モデル事業」により自動観測システムを整備し、当地域に建設された「味豆地すべり観測センター」に地中伸縮計、地下水位計等の観測データを集約し、地すべり変動を監視している。また、当地域は、度重なる災害に見舞われてきたため、明治18年に住民から選出された砂防惣代を中心に内務省へ工事の請願が行われるなど、古くから砂防事業に取り組んできた地域であり、同センターには、これらの長年にわたる工事、維持管理等の貴重な記録を保管、展示しているとともに、地域の災害防止活動の拠点となっている。
