じづきやま
地附山地すべり（長野県長野市上松）

地すべりの概要（キーワード：都市型地すべり）

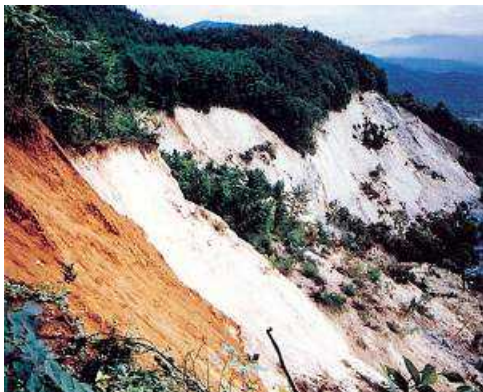
地すべり滑落崖（落差約 70m）

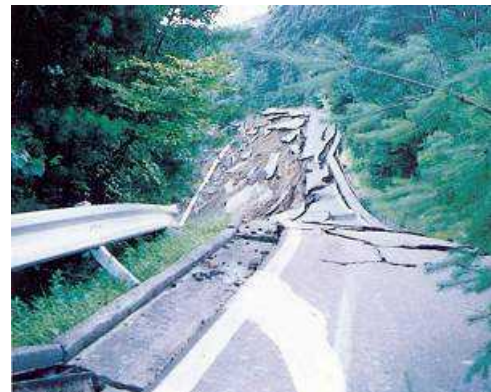
すべりだした有料道路（地すべり地のほぼ中央）（7/26 5 時すぎ）

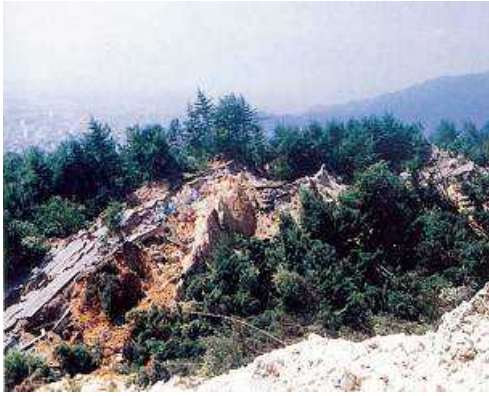
盛り上がった土塊（中段）

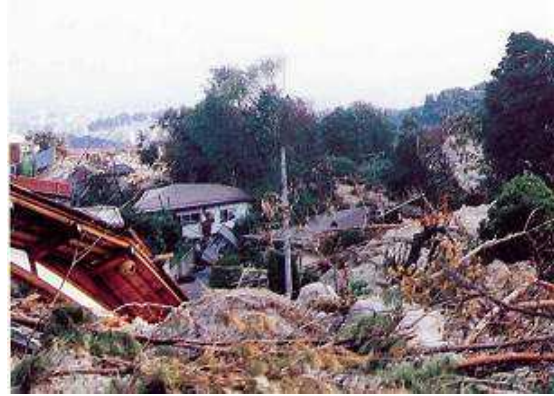
おし寄せた土砂にのまれた家屋
