りょうない
領内地区地すべり(三重県多気郡大台町)

地すべりの概要(キーワード:山間地型地すべり)

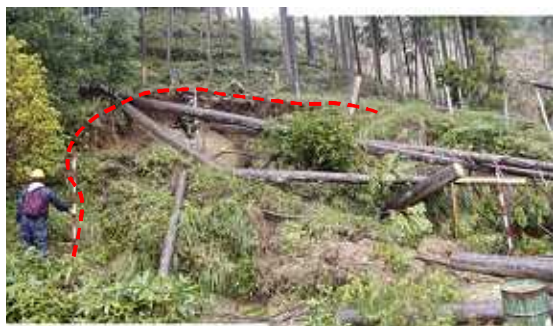
領内地区は、この台風 21 号の豪雨時に滑動し、地すべり頭部から中腹部にかけて明瞭な滑落崖が連続的に形成され、地すべり中腹やや下方において崩壊が発生した。

崩壊の状況

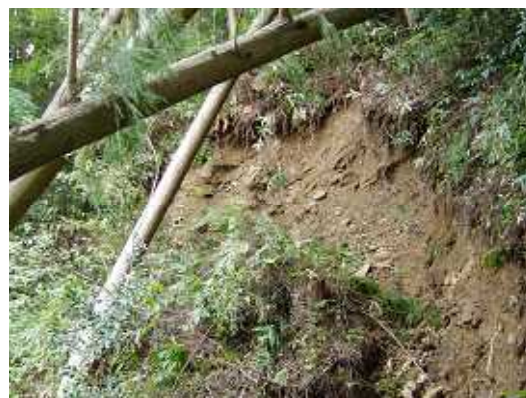
崩壊の状況

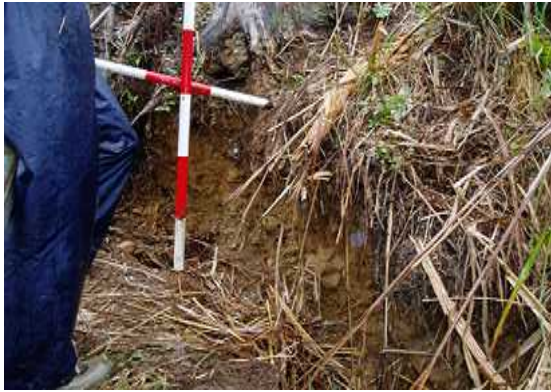
滑落崖の状況

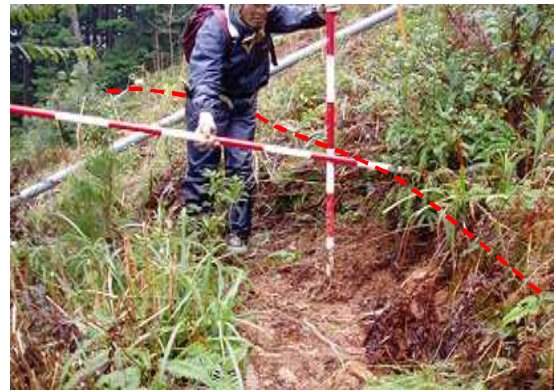
滑落崖の状況

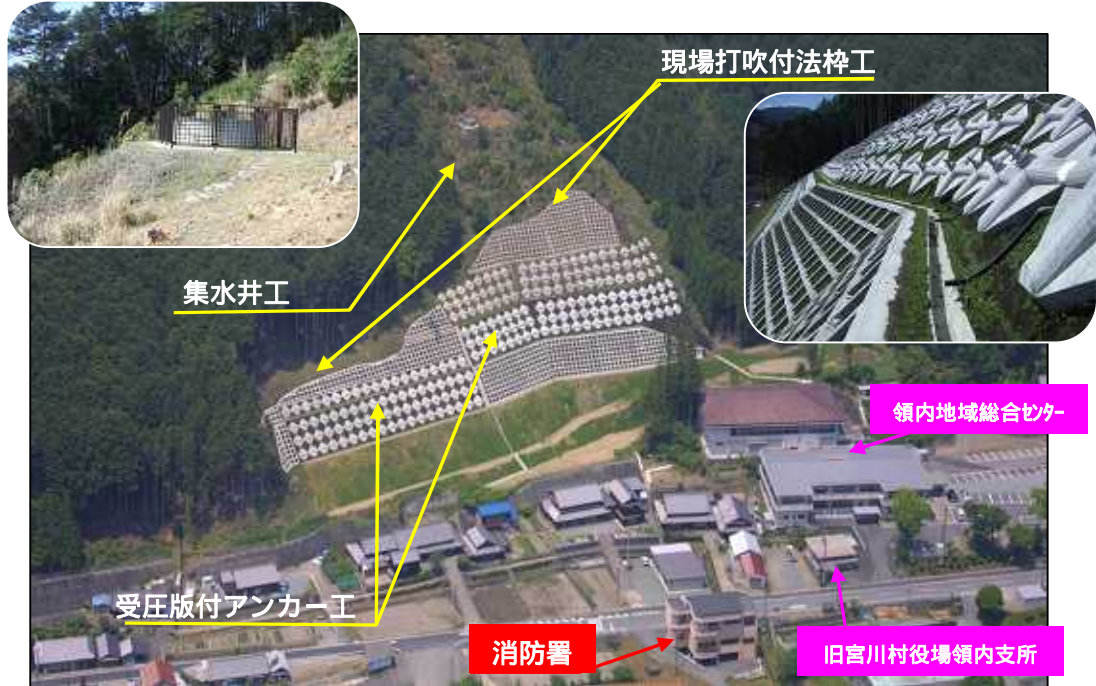
主な対策

抑制工・・・集水井工 N=1基、横ボーリング工 N=22本

抑止工・・・アンカー工(受圧版付)N=208本、現場吹付法砕工 A=1940m²

恒久対策としては、集水井工、横ボーリング工、アンカー工等を計画し、平成 16 年度には災害関連緊急地すべり対策事業、平成 17 年から 18 年度には地すべり激甚災害対策特別緊急事業にて対策を進め、平成 18 年 12 月に概成し現在に至っている。
