# 林道計画における斜面災害防止に係る諸課題

Some issues of landslide hazard prevention on road design for forest work

美馬健二<sup>\*</sup>, 林 義隆, 太田英将 (有限会社太田ジオリサーチ)

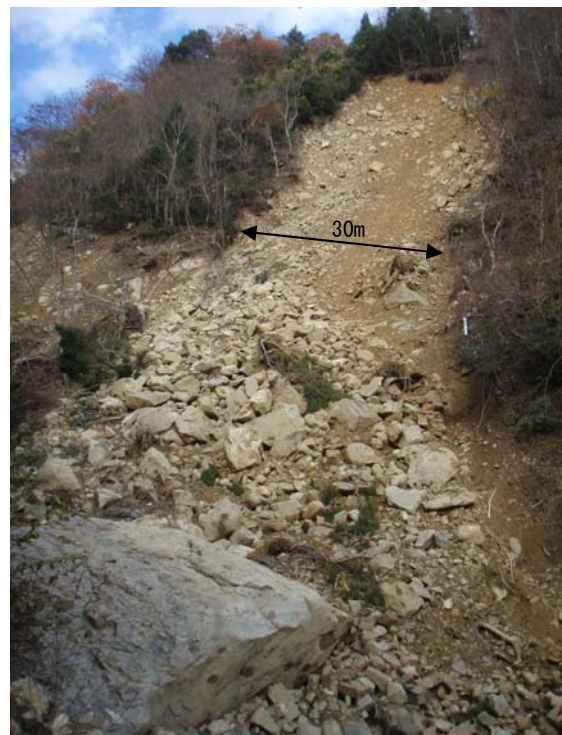
図-1 切土中の斜面崩壊

林道建設中に深さ5m、幅30m、長50mの崩壊が発生した(図-1)。発生後調査を行うと、斜面全体が地質時代に発生した規模の大きな岩盤崩壊の跡地であることが判明した。林道はこの土砂斜面を軟岩の標準切土勾配で建設した。崩壊の発生はL型鋼製擁壁基礎掘削時に発生しており、斜面のバランスが一時的にかなり低下したためと思われる。

この問題は、一見岩盤地山と思われる山腹斜面がすべて古期崩壊による土砂であったことが主因であるが、土砂の形成年代が古く、地山も締まっているので軟岩斜面と判断し、標準切土勾配を適用したことも大きく影響している。さらに、L型鋼製擁壁基礎の一時的な掘削(切土勾配1:0.3)と降雨が直接のトリガーとなった。

なお、斜面は上方に落石発生源がないにも関わらず、斜面上には浮石が非常に多く、過去の大崩壊による土砂であることを示唆していた。

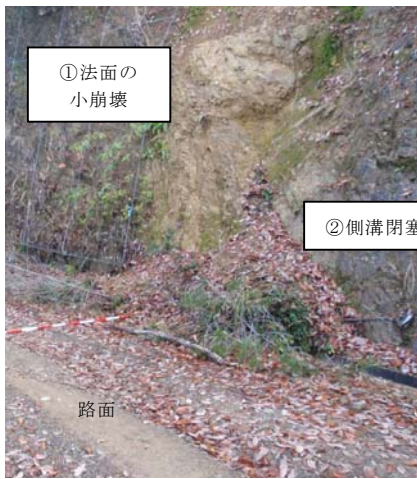
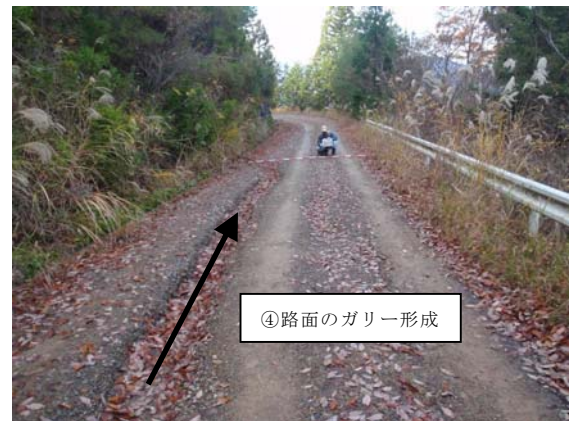
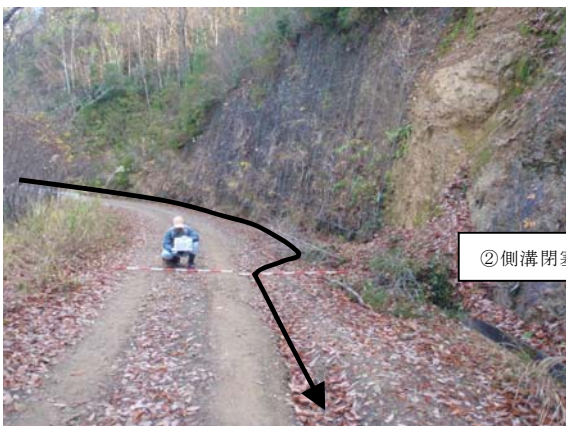
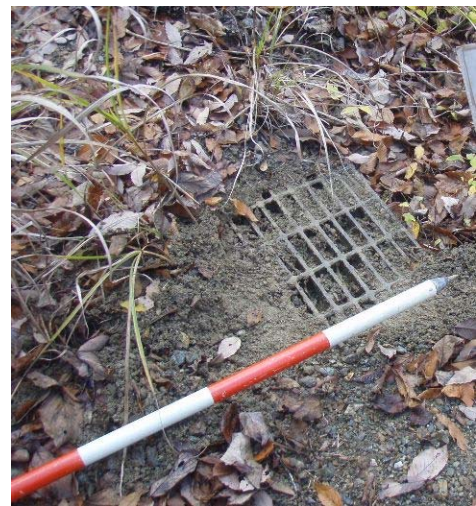
図-3 林道の排水機能不能による災害例

林道の維持管理費用には、多くのコストをかけることができないため、図-3に示すような①法面の小崩壊→②側溝閉塞→③雨水の路面への流出→④路面のガリー形成→⑤流出土砂発生による横断溝の閉塞が連鎖的に発生し、やがて林道の排水機能が損なわれ、先の災害となる。このため、今後、維持管理コストのかからない林道計画の検討が課題になると思われる。

①法面の小崩壊

②側溝閉塞

④路面のガリー形成

③雨水の路面への流出

⑤流出土砂発生による横断溝の閉塞

↓  
排水機能不能により災害
