(社) 日本地すべり学会関西支部シンポジウム

「深層崩壊/高速地すべりとその発生場の評価」

岩盤クリープと深層崩壊の発生場

豪雨による深層崩壊の発生事例と発生予測

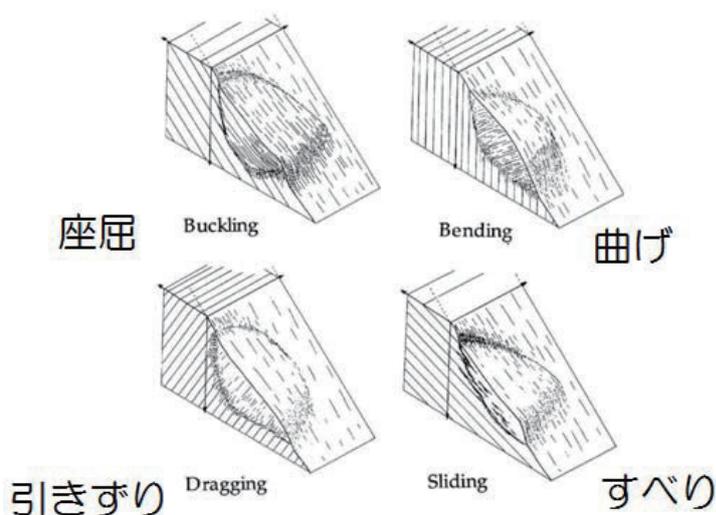
図-1 岩盤クリープの模式図（Chigira, 2000）

表-2 に示したように、これらの深層崩壊の多くが前兆的な地形を伴っていたことが、事後の空中写真判読によってわかっている。これらの前兆的な地形は、重力による岩盤の変形（岩盤クリープ）によるものである。岩盤クリープには様々なタイプのものがあるが、面構造の発達した岩盤の場合には、図-1 のようなタイプのものがある。これらの内、重力的にみて最も不安定なのは、座屈である。これは、斜面下方で地層の座屈がおこり、その変形が進んでいくと、変形した岩盤は下部の逆転翼部によって支えられた形になるが、この支えが破壊されると、斜面上方の地層に働く力の均衡が急激に大きく崩れ、一挙に不安定となるためである。

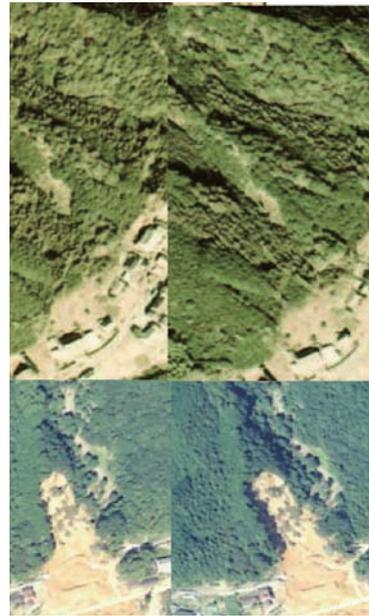
図-2 宮川豪雨災害の崩壊箇所(里中地区, 上: 国土地理院 1975年撮影; 下: 中日本航空: 災害直後撮影). 崩壊の両側が断層で切断されている。

な小断層は周辺にも認められた。発生前の空中写真を詳細に観察した結果、この楔状の岩盤の両側の小断層に沿って地形的な段差が認められた(図-2)。宮川村災害の時に発生した最大規模の崩壊である春日谷の崩壊も流れ盤の小断層に沿って発生したものであり、この場合も、崩壊発生前の空中写真を詳細に観察したところ、崩壊の頭部に沿って小規模な滑落崖が認められた。ただし、これらの段差や小滑落崖は空中写真の定性的な観察によるものであり、数値的にどの程度の大きさの小滑落崖であったのかはまだ確定してはいない。おそらく、数 m~10m 程度のものと考えられる。

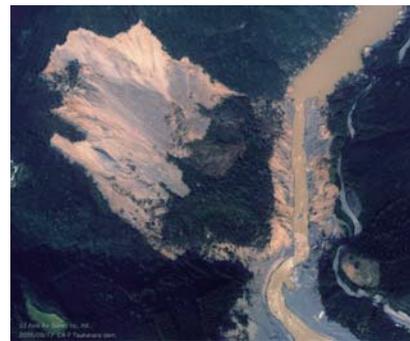
図-3 2005 年台風 14 号によって耳川沿いに発生した大規模崩壊²⁷⁾。上は発生前後のスケッチ。崩壊前にその上縁に沿って小崖があった。下：アジア航測撮影

2005年に宮崎県の耳川上流で発生した5箇所の大規模な崩壊も、いずれも発生前に崩壊頭部に小滑落崖を伴っていた(Chigira, 2009; 図-3)。そして、この岩盤の変形は、地質年代におそらく隆起による削剥の加速によって地形的遷急線が形成され、その後退に伴って遷急線近傍の斜面が不安定化し、継続的に起こってきたものと考えられる。つまり、遷急線の存在自体がその近傍の斜面の不安定性を示唆していると考えられる。他の地域のダムなどの詳細調査結果も、遷急線付近で岩盤がクリープしている場合が多いことを示している。氷河期に氷河に覆われていたヨーロッパアルプスなどでは、一時期氷河に埋め尽くされていたU字谷から氷河が消失したことによって、谷壁が応力解放を受けて不安定になり、山体の変形が始まったことが指摘されている。わが国は氷河

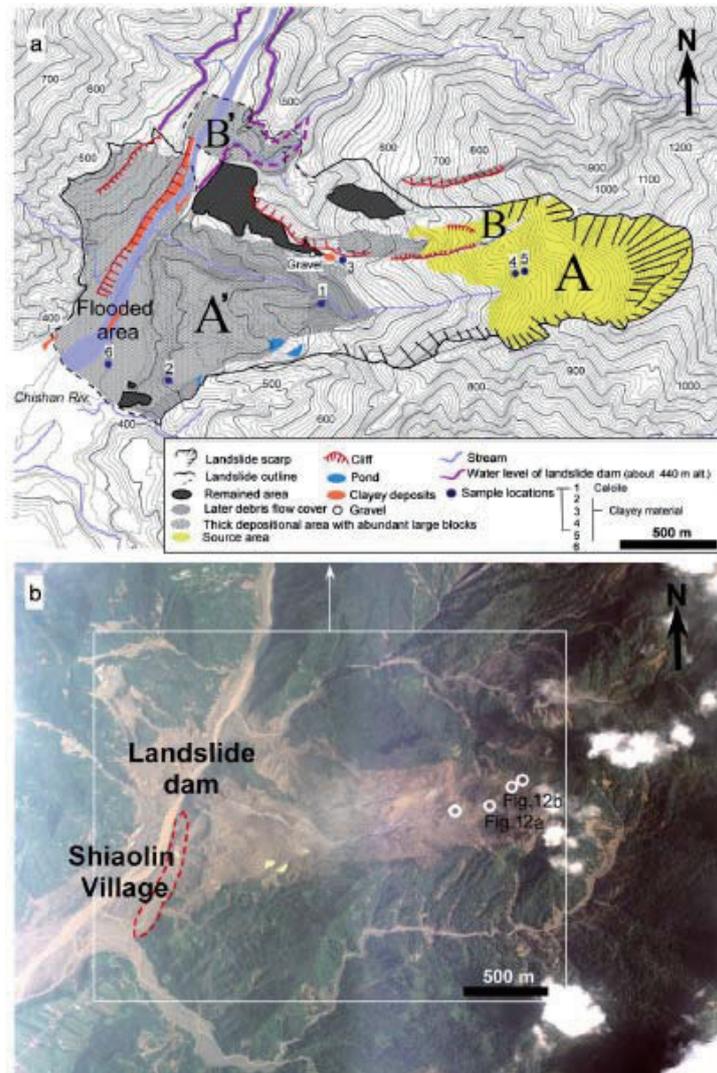
図-4 小林村の崩壊の概要 (Tsou et al., 2010). 上：地形的特徴，AとBは削剥域をA'とB'は，それらに対応する堆積域を示す．下：空中写真．

台湾高雄県的小林村では、2009 年 8 月の台風モラコットによって深層崩壊が発生し、たった 95 秒間の間に一つの村が土砂にのみこまれ、壊滅した（図-4）。この時の降雨は、降雨開始後 約 1700mm に達していた（図-5）。

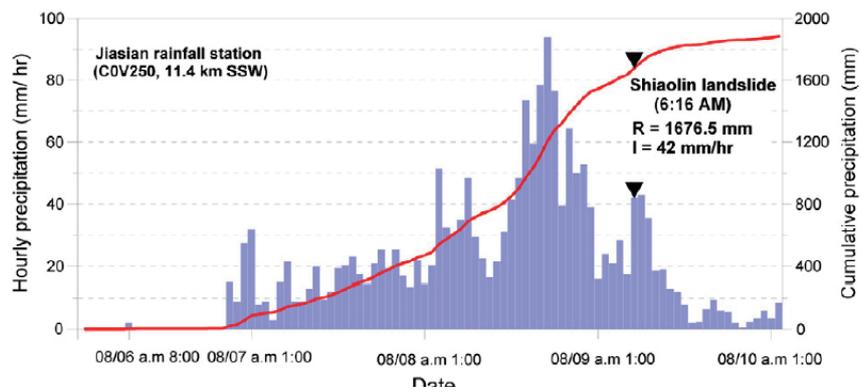
図-5 小林村の深層崩壊発生前の降雨状況 (Tsou et al., 2010).

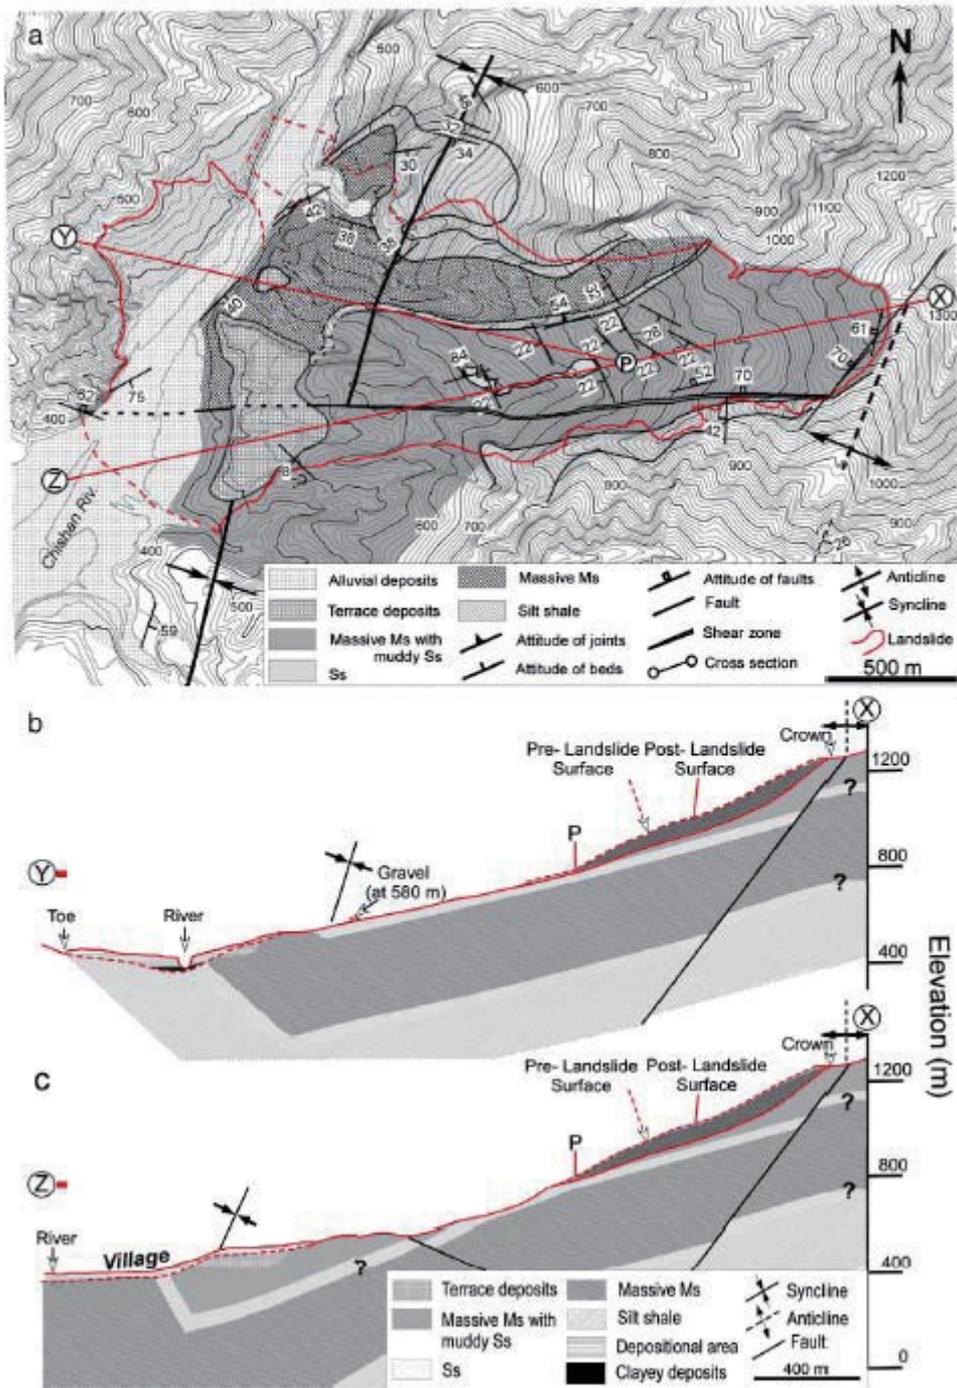
図-6 小林村の崩壊の地質図と断面図 (Tsou et al., 2010).

崩壊は、中新世から鮮新世の泥岩、シルト岩、砂岩の流れ盤斜面に発生した（図-6）。削剥域は A と B の 2 つに分かれ、それぞれが層理面と断層面からなる楔形の分離面、層理面と節理面からなる楔形の分離面をもつ岩盤すべりであった（図-6）。崩壊発生前の Google earth の衛星画像観察によれば、これらの削剥域には不規則形状の凹凸があり、斜面が変形していたことがわかる（図-7）。また、崩壊後の調査によって、削剥域のいたるところで地層が座屈変形していることが認められた（図-8）。これらのことから、小林村では、最も不安定な構造の岩盤クリープが先行して生じていたことがわかる。

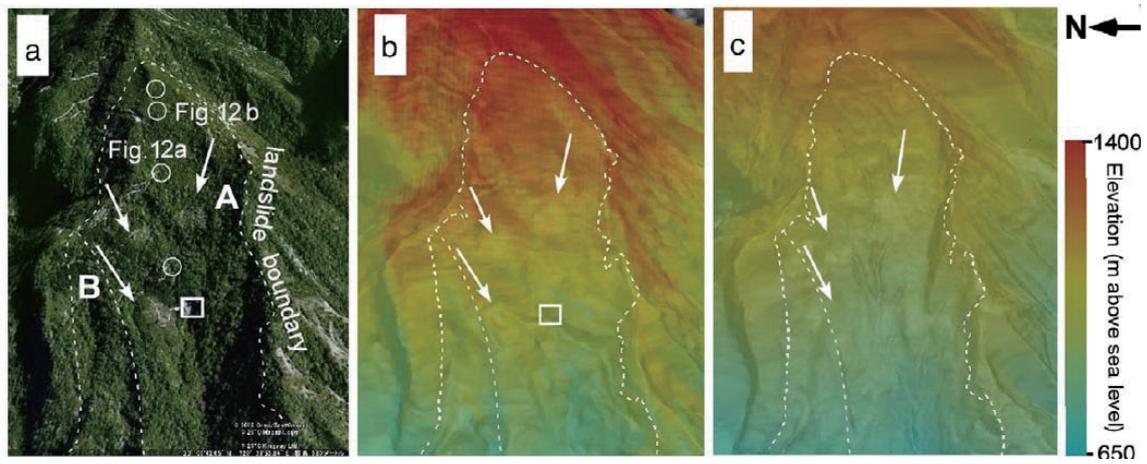
図ー7 小林村の崩壊の発生前の Google earth 画像 (左) と 5m メッシュの DEM から作成した地形イメージ (中) と発生後の地形イメージ (右) (Tsou et al., 2010).

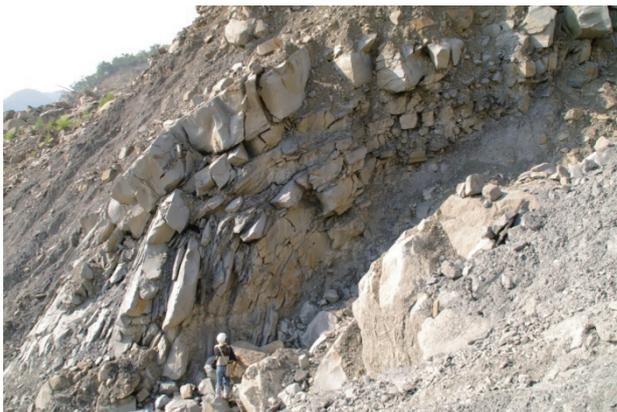
図ー8 台湾小林村の崩壊源に見られた座屈タイプの岩盤クリープ。この変形は崩壊前の地形にも明瞭に認められた (Tsou et al., 2010)。

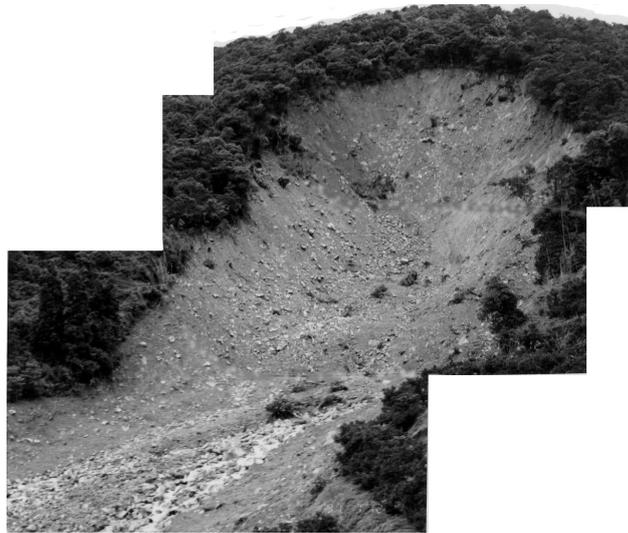
図一 針原深層崩壊(1997年7月12日撮影)

安山岩と輝石安山岩質凝灰角礫岩の互層からなる。崩壊の規模は、最大幅約 80m，長さ約 190m，最大崩壊深約 30m，崩壊土砂量約 13 万 m³であった。

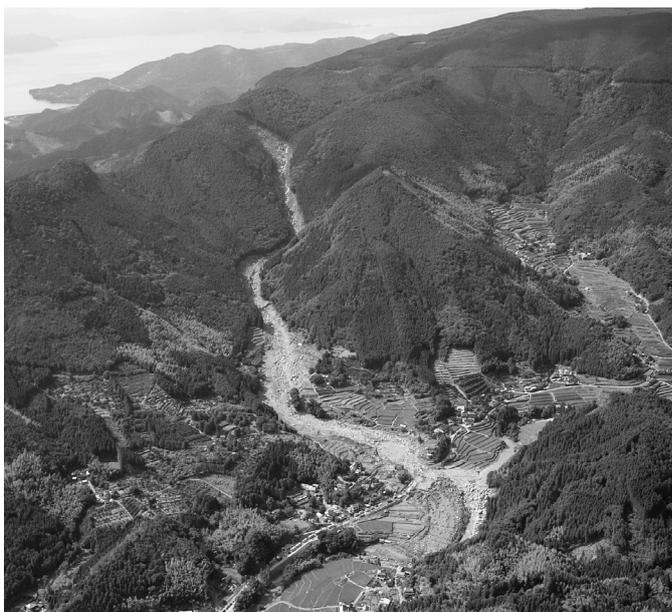
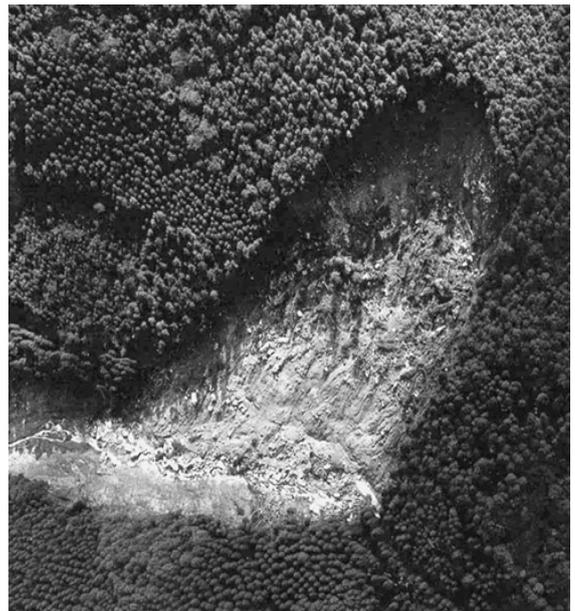
図一2 水俣市集川で発生した深層崩壊と土石流(撮影:アジア航測(株))

2003年7月20日、熊本県水俣市宝川内の集川流域で深層崩壊が発生した(図一2)。崩壊した土砂は土石流となり下流の集落を襲い、死者 15 名という大きな被害をもたらした(谷口, 2003)。降り始めから災害発生までの総雨量は 270mm，最大時間雨量は 91mm であった。地質は針原崩壊地と同様である。崩壊の規模は、最大幅 70～100m，長さ約 170m，最大崩壊深約 15m であった。

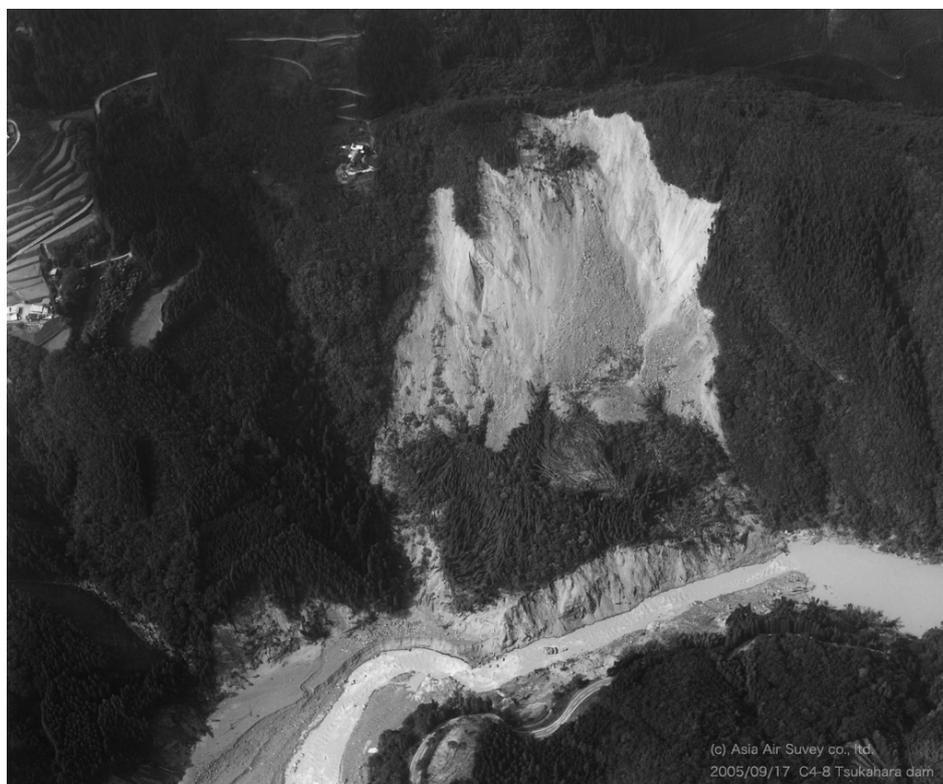
図-3 野々尾の深層崩壊(撮影:アジア航測(株))

耳川流域では 5 箇所深層崩壊が発生した。千木良(2006)によれば、崩壊が発生した付近は耳川に沿って 10km 以上の遷急線が確認でき、遷急線より上部斜面は傾斜 10~20 度、下部斜面は 30~40 度以上である。深層崩壊はすべて遷急線から下部の急斜面にかけて発生している。崩壊地の地質は砂岩・頁岩互層からなる。最大規模の崩壊は西郷村の野々尾で発生したものであり、崩壊土砂量は 330 万 m³ と見積もられ、天然ダムを形成して耳川を一時的にせき止めた(図-3)。

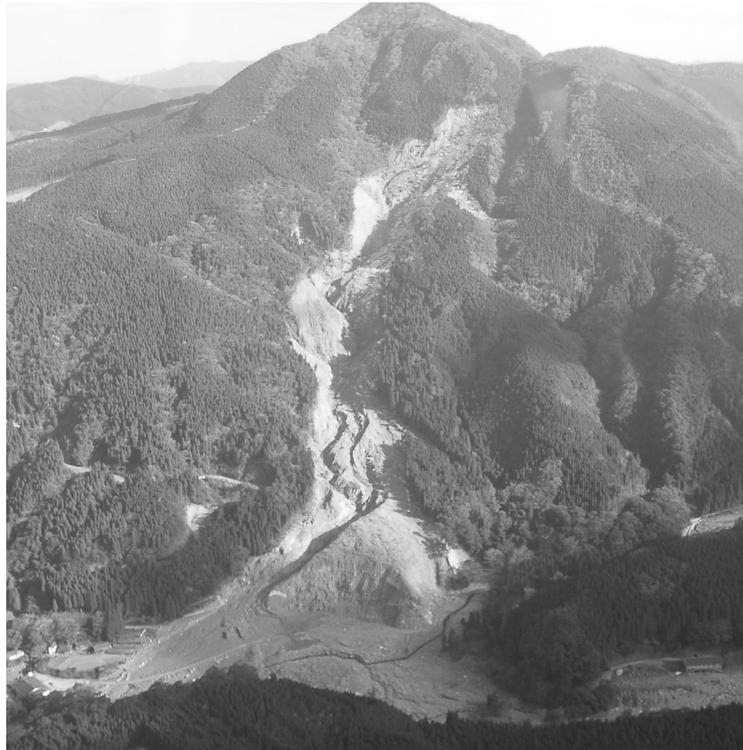
図－4 鱈塚山の深層崩壊と土石流(2005年12月22日撮影)

台風 14 号に伴う大雨によって鱈塚山北斜面に位置する別府田野川^{びゅうたのがわ}、片井野川、境川、七瀬谷川の流域において深層崩壊が発生した(図-4)。深層崩壊を引き起こした総雨量は 979mm であった。鱈塚山の地質は古第三紀の砂岩・頁岩互層からなり、地層が褶曲しているところもある。深層崩壊によって生産された全体の土砂量は 670 万 m³ を超えている(谷口ら, 2005)。

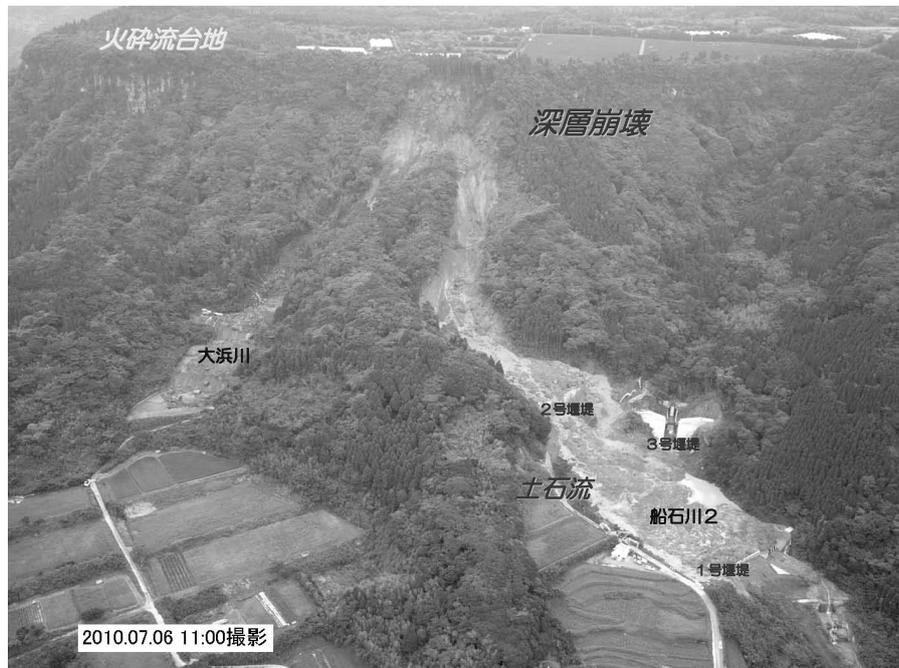
図-5 南大隅町舟石川で発生した深層崩壊と土石流（鹿児島県，2010）

2010年、南九州は6月下旬から7月上旬にかけて梅雨前線の活動が活発となり、各地で総雨量が1000mmを超えた。鹿児島県大隅半島南部の南大隅町舟石川流域(流域面積0.32km²)では深層崩壊が発生し、崩壊土砂が土石流となって流下した(図－5)。崩壊した斜面は火砕流台地の急斜面であり、地質構造は上部が溶結して亀裂の多い溶結凝灰岩、その下は非溶結凝灰岩である。上部の溶結凝灰岩は透水層、下部の非溶結凝灰岩は難透水層の役割をしている。台地上から浸透した雨水は亀裂を通して非溶結層に達し、境界を流れて台地の端から流出している。崩壊は7月4日から8日にかけて7回発生したが、ほとんどは雨が降っていないときであった。崩壊土砂は約10万m³であったが、2基の砂防堰堤でほとんどが捕捉され、下流に大きな被害を及ぼさなかった(下川ら, 2010)。

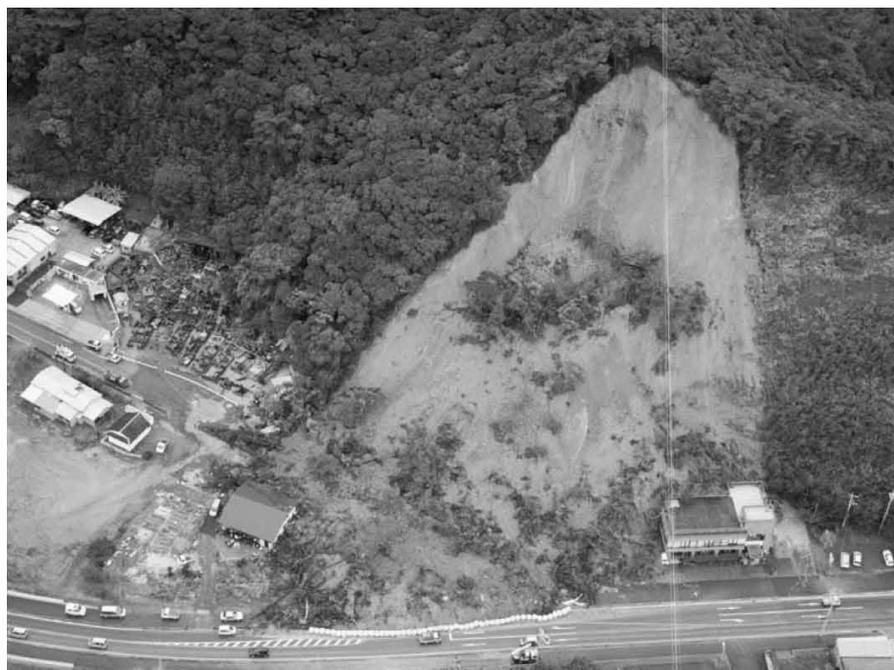
図-6 奄美大島龍郷町浦で発生した深層崩壊（鹿児島県，2010）

図-6 は、龍郷町浦で発生した深層崩壊である。崩壊した斜面は、傾斜 35～40 度と比較的急で、砂岩・頁岩からなり、風化して粘っこい状態であった。崩壊規模は、平均幅約 60m、長さ約 70m、最大深約 10m、崩壊土砂量は数万 m³と見積もられる。

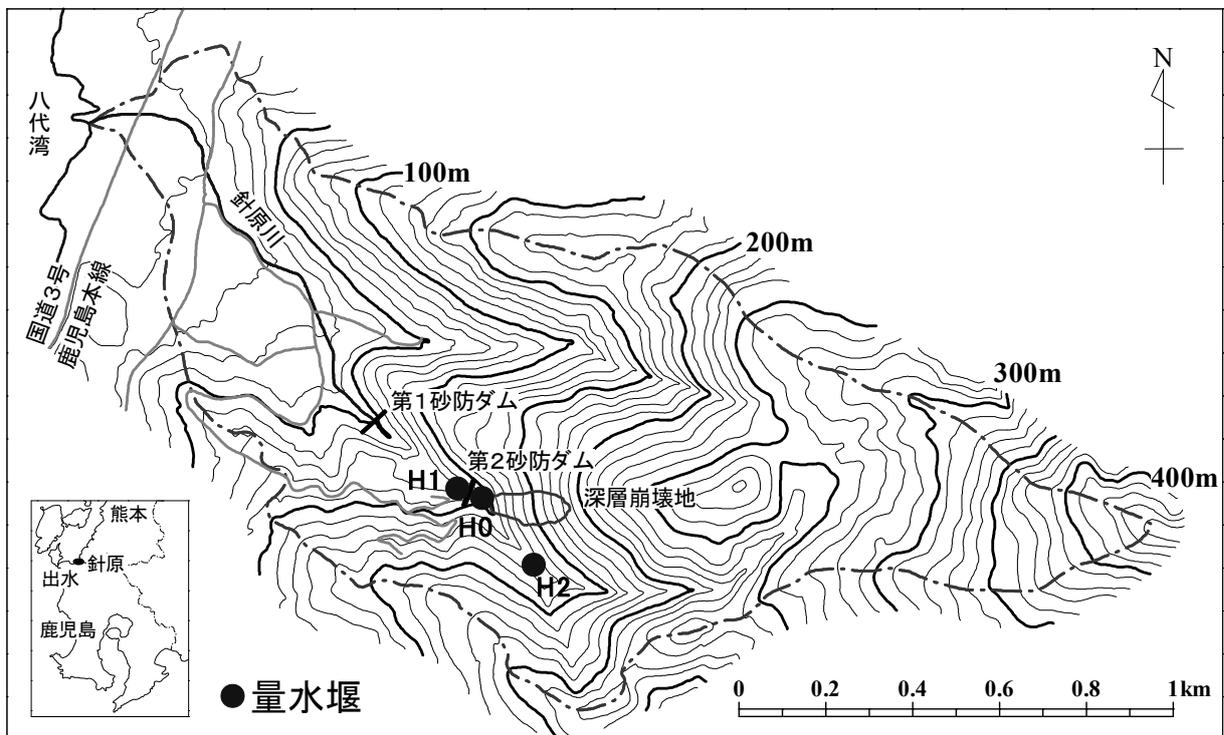
図-7 針原川流域の地形と水文観測の位置

針原川は矢筈岳山体の西側中腹部標高 445m から発し、標高 30m 付近で右支川と合流して八代湾に注いでいる。流域面積は 1.55km²、本川の総延長は約 3.2km である。崩壊は本川の中流域右岸側斜面で発生した(図-7)。

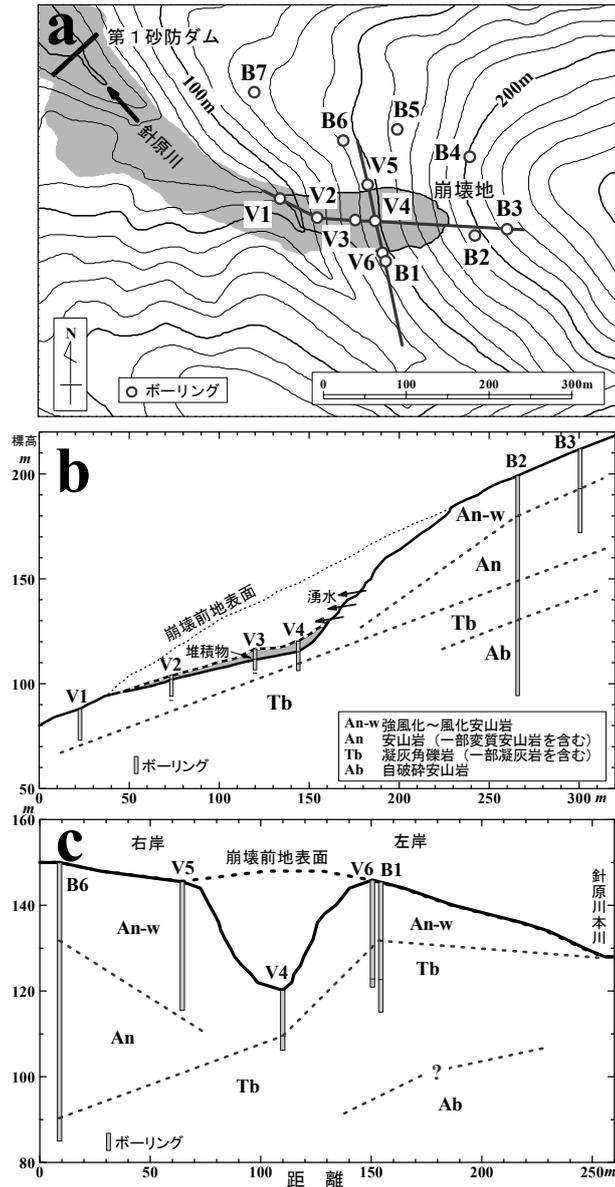
図-8 崩壊地の平面図a, 縦断面図b, 横断面図c(地頭蘭ら, 2004)

崩壊直後に崩壊地底部には水みちや帯水層が関係して還元状態で強風化を受けた安山岩がみられた。またボーリングコアでも風化安山岩層 (An-w) に還元状態で強風化を受けた部分が確認された。崩壊地の横断方向の地質構造において、風化安山岩層 (An-w) の下位に分布する凝灰角礫岩層 (Tb) には崩壊地付近で落差がみられ、埋没谷や断層の存在が考えられている。

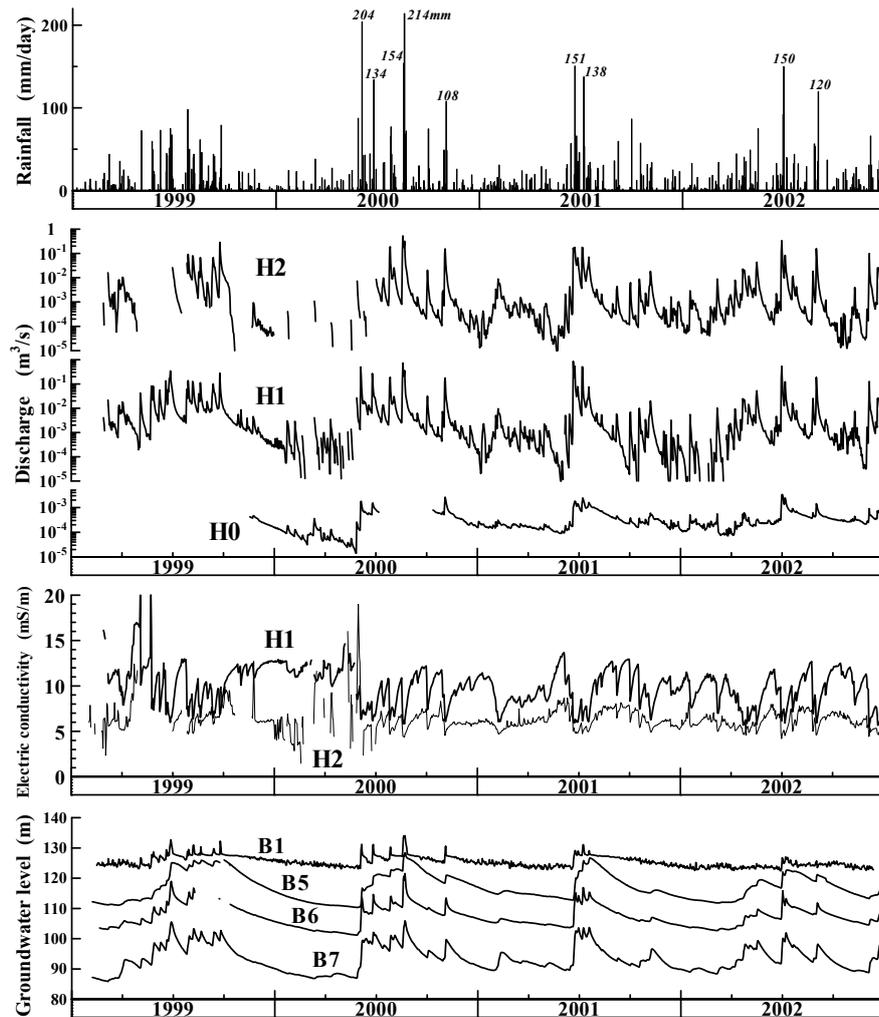
図-9 水文データの年変動(地頭菌ら, 2004)

めに最も低くなり、梅雨の大雨で上昇して夏季の多雨期は高い状態が続き、それを過ぎると徐々に低下している。崩壊地左岸側の B1 は年間の変動幅が小さく、また多雨期から少雨期にかける低下が緩やかであり、背後から地下水の流入が継続して行われているものと推測される。B1 と B6 は崩壊地を挟んでほぼ同じ標高にあるが、地下水面は B1 が 10~20m 常に高い。1997 年崩壊直後、崩壊地内の中央付近から左岸側にかけて湧水が観察され、その背後に地下水が集中する地下構造が予想されたが、上記の地下水特性はこれを裏付けている。

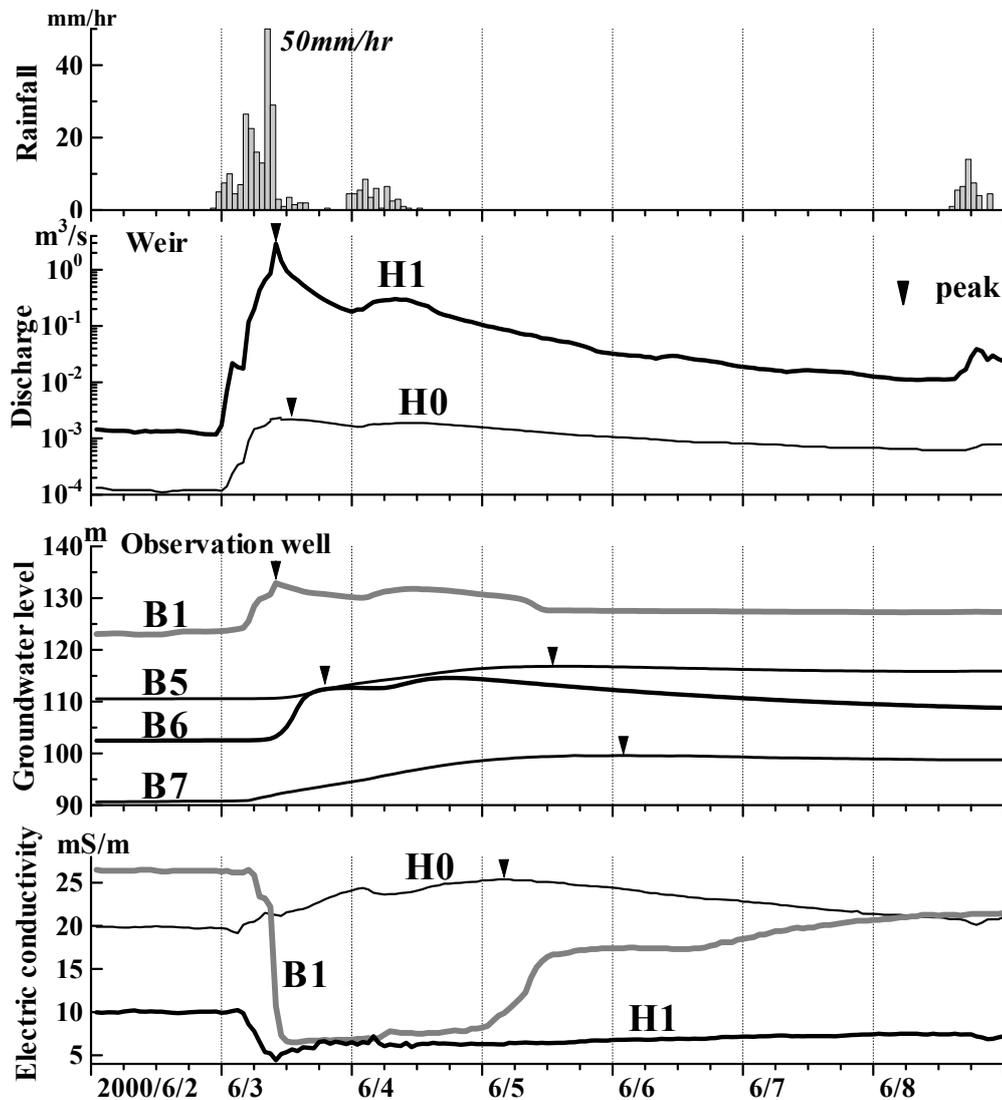
図-10 渓流水・湧水・地下水の降雨応答(地頭蘭ら, 2004)

H1 の EC は、降雨前に 10mS/m 程度を示していたが、降雨によって 5mS/m 程度まで低下し、降雨終了後は 2 日間ほど 6mS/m 程度で推移し、その後は次の降雨までゆっくり上昇している。一方、H0 の EC は、降雨前に 20mS/m 程度を示し、降雨開始直後にわずかに低下するが、すぐ増加に転じ、降雨終了後も増加を続けて降雨ピークから約 2 日後にピーク (25mS/m) に達している。

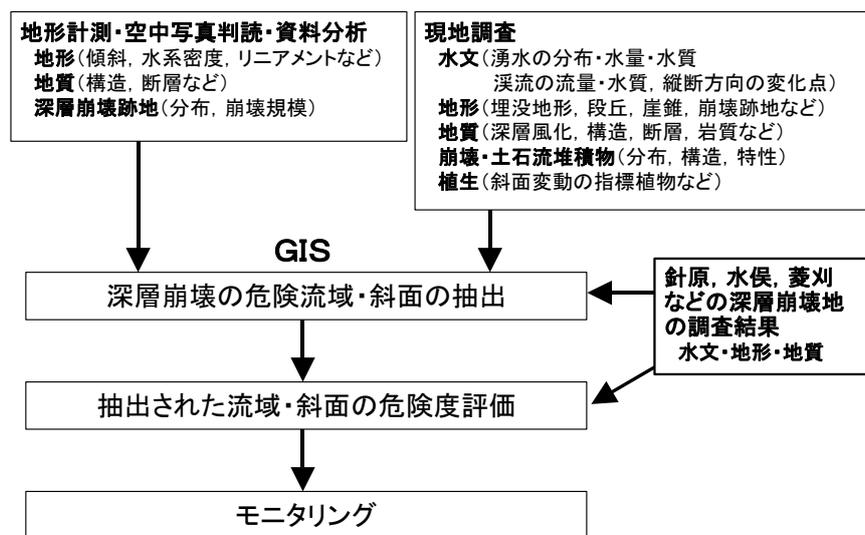
図-11 深層崩壊発生場の予測のための調査(地頭菌ら, 2005)

針原崩壊地の調査結果から、崩壊発生場の条件として厚い風化物の存在と地下水の集中があげられる。崩壊発生場を予測するためにはこれらの条件を満たす斜面を抽出する方法を確立しなければならない。図-11 は崩壊発生場を抽出するための調査内容である。地形計測による傾斜区分図や水系密度は雨水浸透や風化層の発達度合を把握する指標となる。崩壊跡地の分布図は、流域ごとの崩壊発生頻度を把握でき、流域単位での危険度評価の指標となる。溪流縦断方向の流量・水質の変化点や湧水の分布は地下水が集中している斜面を把握する指標である。また露頭調査は風化度合の把握につながる。

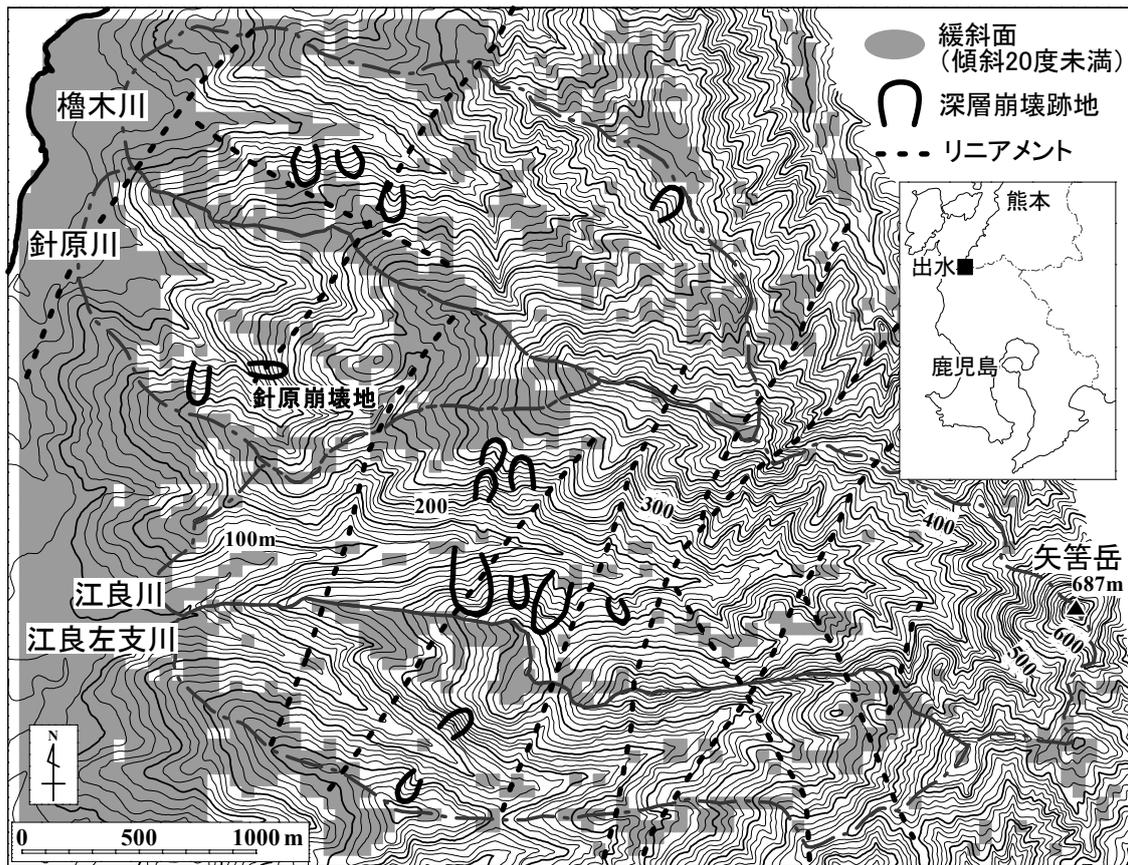
図-12 深層崩壊跡地，緩斜面，リニアメントの分布(地頭菌ら，2006)

図-12 は、空中写真を判読して作成した崩壊跡地の分布と傾斜 20 度未満の緩斜面、リニアメントを重ねたものである。調査流域に確認された 15 箇所の崩壊跡地の源頭部標高を地形図から読み取ると、標高 150~200m 区間に 5 箇所、標高 250~350m 区間に 10 箇所が位置している。また、崩壊跡地のほとんどは尾根部に比較的広く分布する緩斜面の下部斜面(傾斜 20~30 度)に分布している。これらの斜面は、開析が進んだ上流域の斜面に比べて緩やかであるが、侵食を受けることが相対的に少ないために厚い風化層が発達している場合が多い。また、崩壊跡地のいくつかはリニアメントに沿って分布している。リニアメントが断層を意味する場合は、地下深くまで破碎され、厚い風化層が存在する可能性がある。深層崩壊発生場の予測の際にリニアメントの位置も考慮する必要がある。

崩壊跡地は、調査地一帯で難透水層の役割をしている凝灰角礫岩層とその上位の安山岩層の境界付近に分布しているものが多く、地層の境界部という条件は深層崩壊発生場を抽出するための指標になりうる。

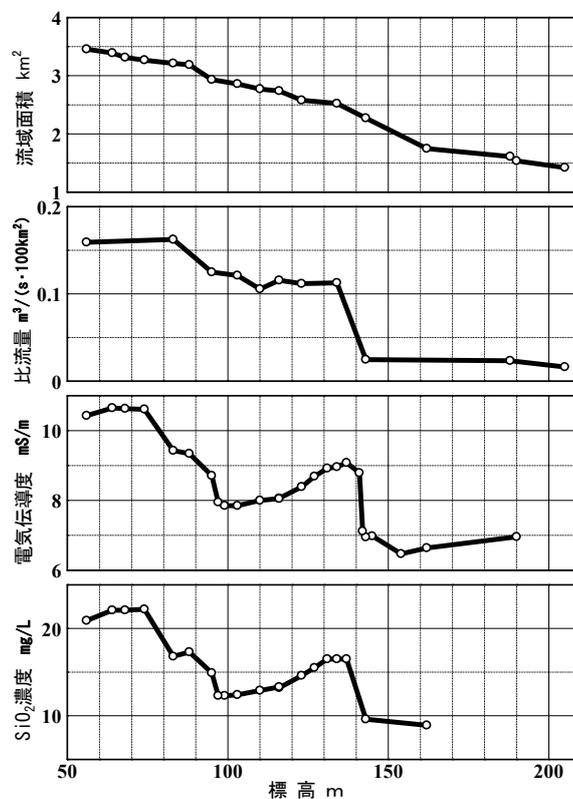
図-13 溪流縦断方向の溪流水の流量、EC、SiO₂ 濃度の標高分布 (地頭蘭ら, 2006)

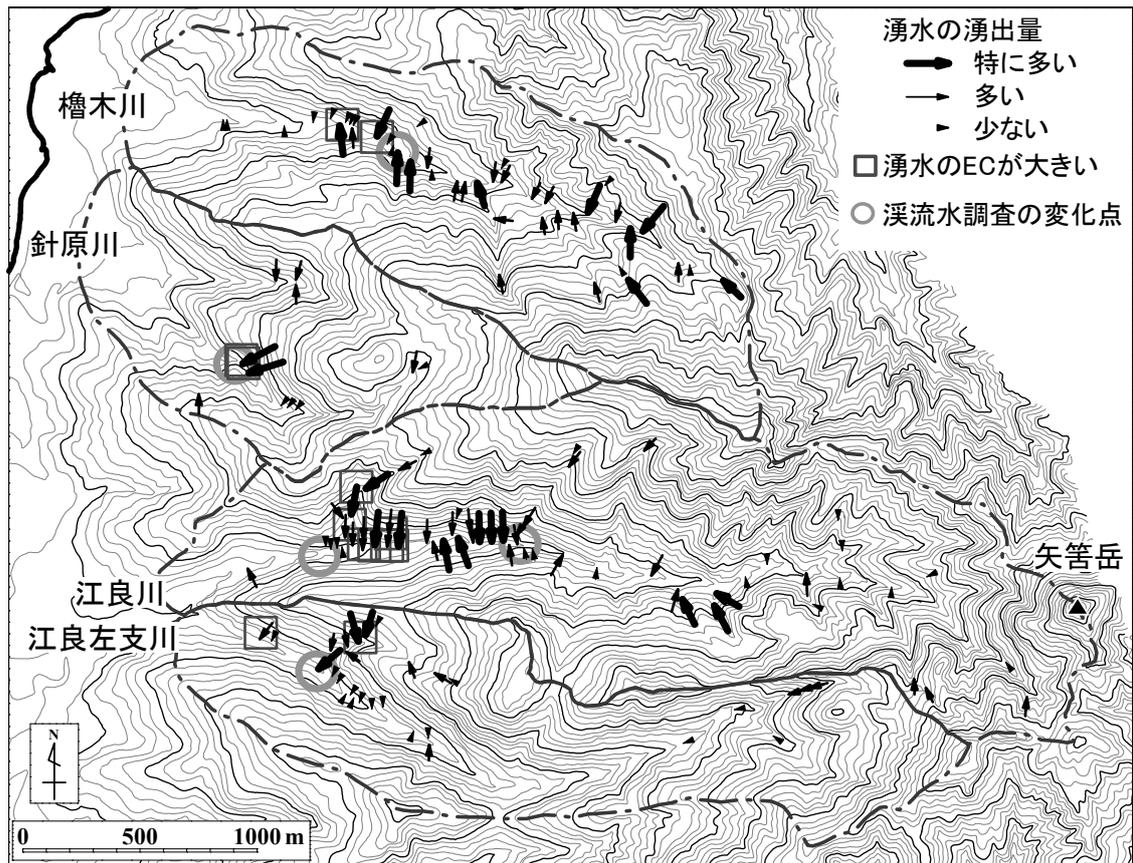
図-14 調査流域における湧水分布(地頭菌ら, 2006)

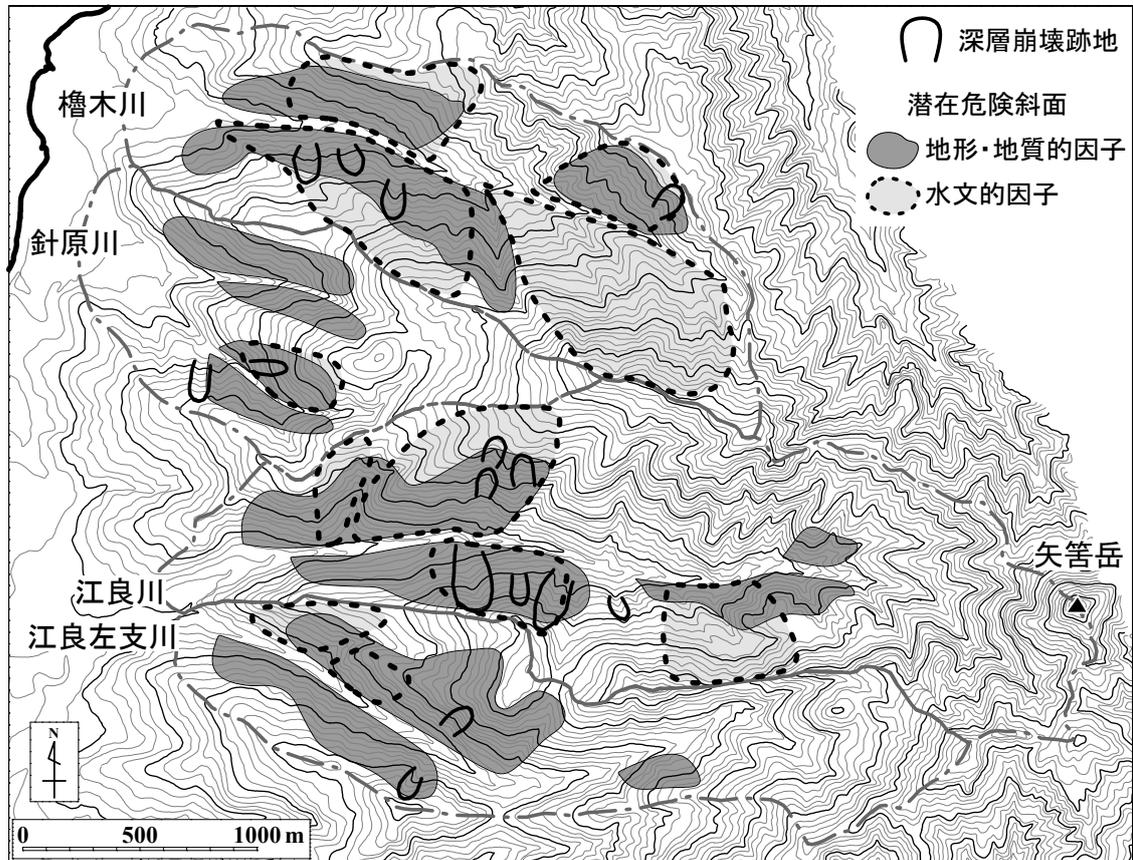
図-15 深層崩壊発生の潜在危険斜面の抽出(地頭菌ら, 2006)

図-15 において、地形地質因子に基づく範囲と水文因子に基づく範囲が重なっている斜面は、厚い風化物の存在と地下水の集中の条件を満たしている斜面といえる。すなわち、深層崩壊発生条件を満たしている斜面と判断される。空中写真から判読した深層崩壊跡地の多くはこの両者が重なった斜面に位置している。一方、深層崩壊跡地が分布する斜面は深層崩壊に対して一定期間の免疫性をもっていると考えると、崩壊跡地周辺の未崩壊斜面が潜在的な深層崩壊危険斜面として抽出される。

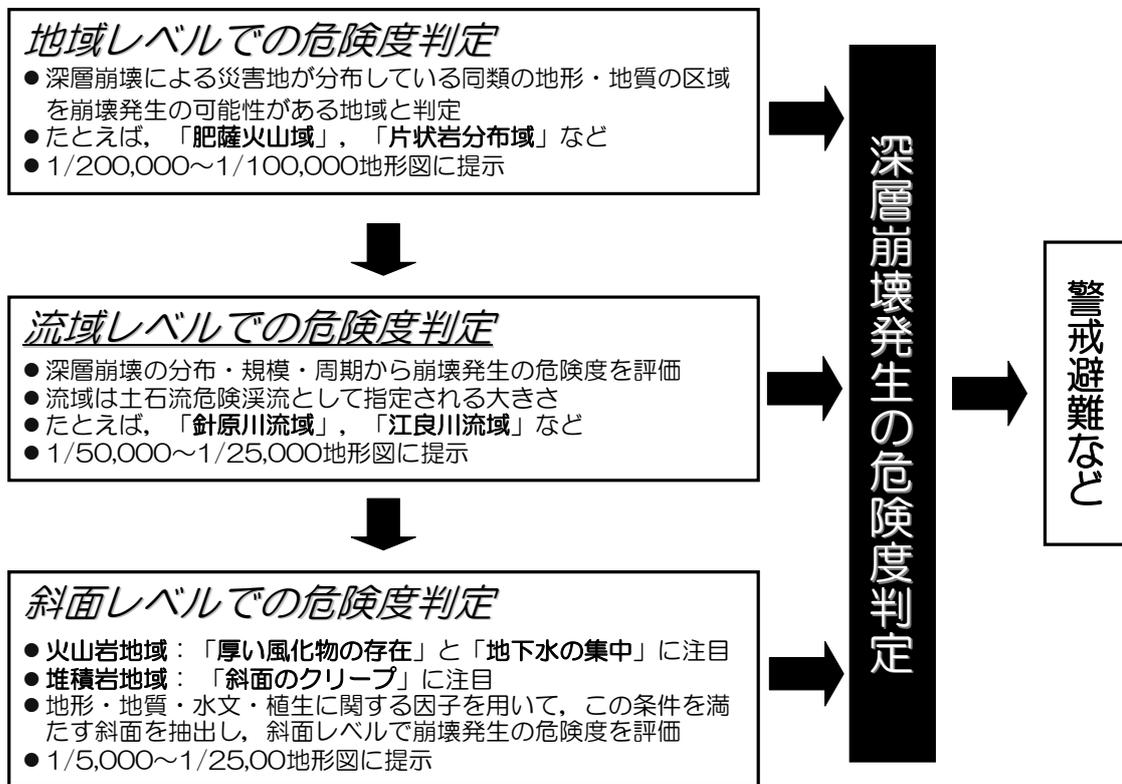
図-16 深層崩壊の発生場予測のための危険度判定の考え方

深層崩壊の発生場をはじめから斜面単位で予測することは困難である。そこで、図-16に示すように、3段階（地域レベル、流域レベル、斜面レベル）で判定し、危険斜面を絞っていく方法を考えている。作業としては、地域レベル、流域レベル、斜面レベルの順序で判定していくが、各段階の判定結果はそれぞれ砂防計画や警戒避難の策定等に利用できるように整理する。

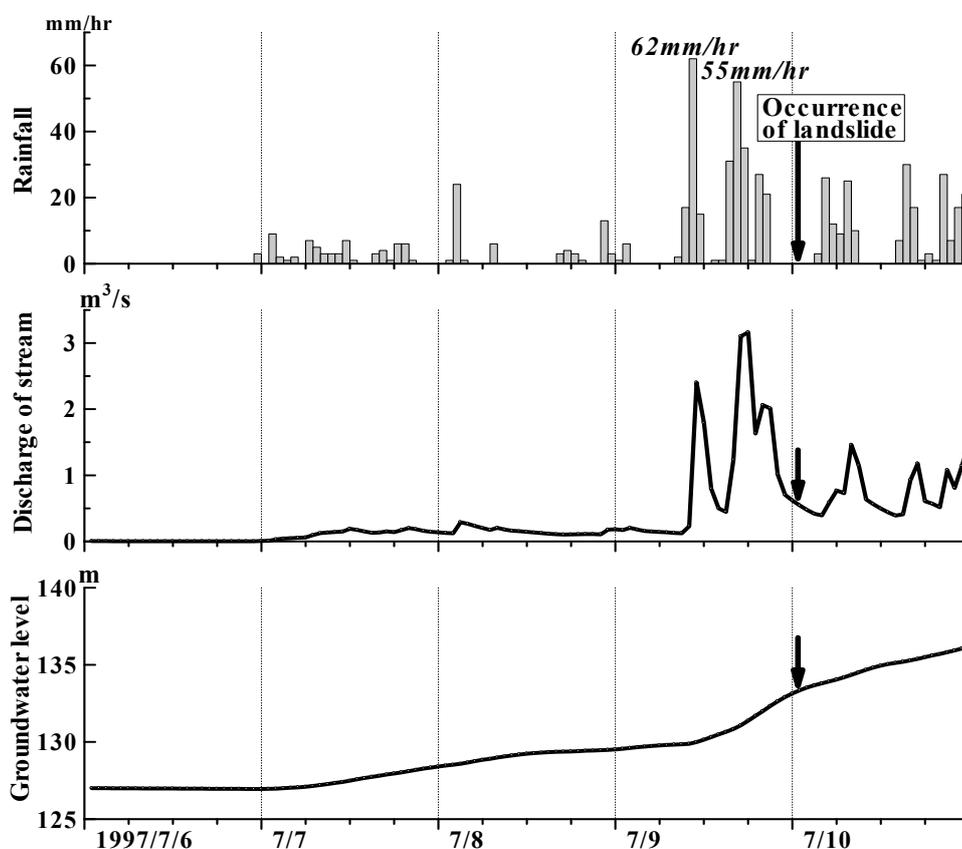
図-17 1997年崩壊時の流量および地下水位の再現(地頭菌ら、2004)

図-17 は針原川で得られた水文データに基づいて大雨時の流量および斜面地下水位の降雨応答をタンクモデルに当てはめ、1997年崩壊時の針原川の流量および斜面地下水位を再現したものである（地頭菌ら、2004）。崩壊が発生した7月10日1時前には河川流量は $0.5\text{m}^3/\text{s}$ 程度に減水していたこと、一方崩壊した斜面付近の地下水位は上昇中であったことが明らかになった。このような資料が多数得られれば、崩壊発生時期の予測に役立つと考える。

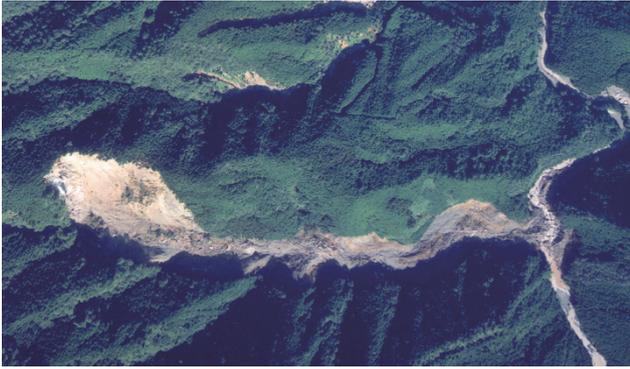
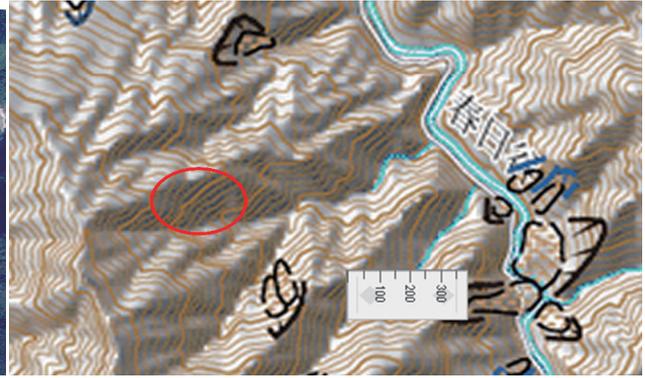
写真－1 宮川村春日谷左支の崩壊（アジア航測） 図－4 同じ範囲の地すべり地形分布図

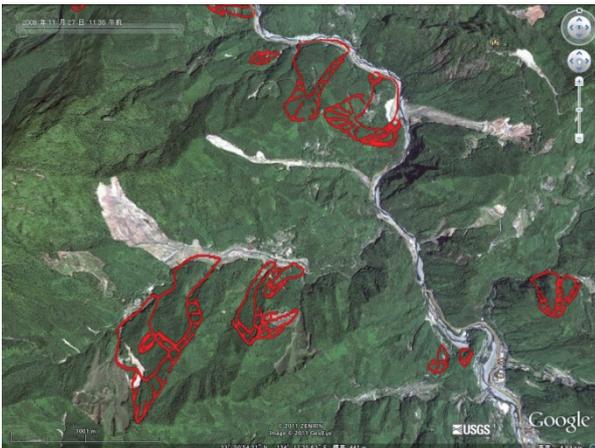
図－5 徳島県木沢村の深層崩壊の Google Earth 画像と地すべり地形

次に同じ2004年の台風10号によって徳島県の旧木沢村において発生した阿津江や大用知などの深層崩壊についてもGoogle Earth上に地すべり地形分布図を重ね合わせたものを用いて検証した（図-5）。

図－5で明らかな様に、深層崩壊の発生場所と地すべり地形は全く別々に分布している状況である。

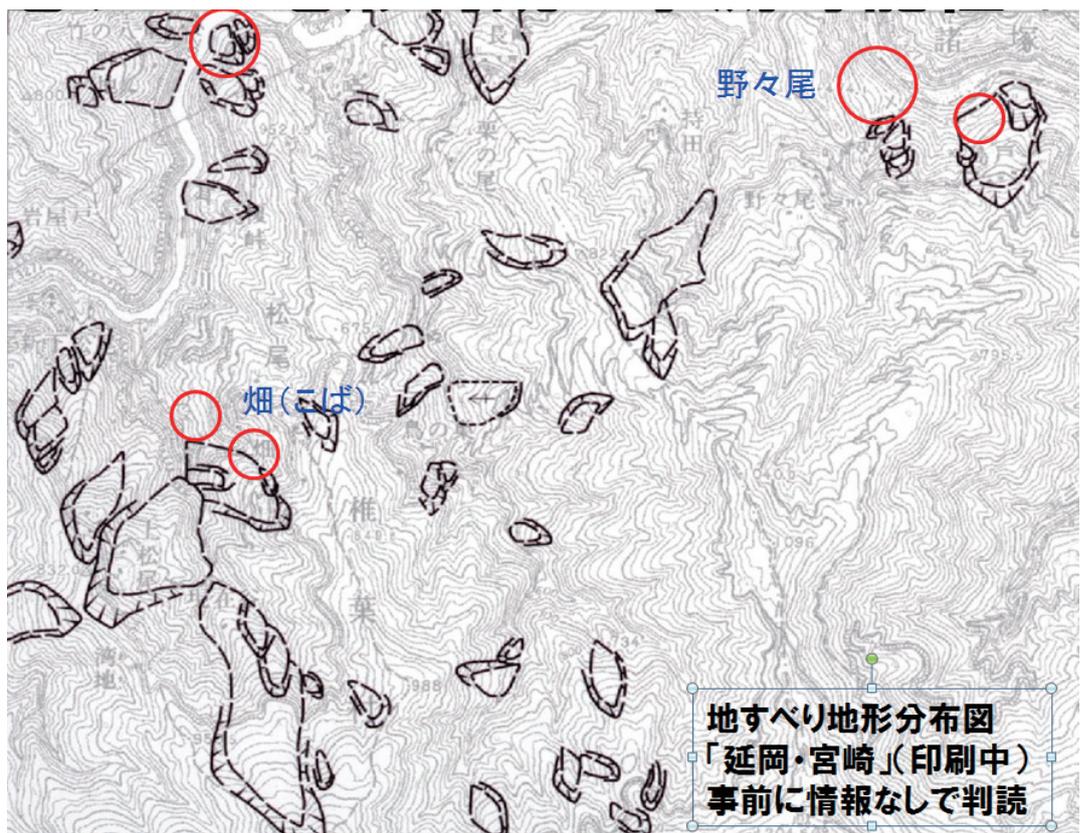
図一六 耳川流域の地すべり地形分布図と台風 14 号で崩れた斜面 (赤丸)

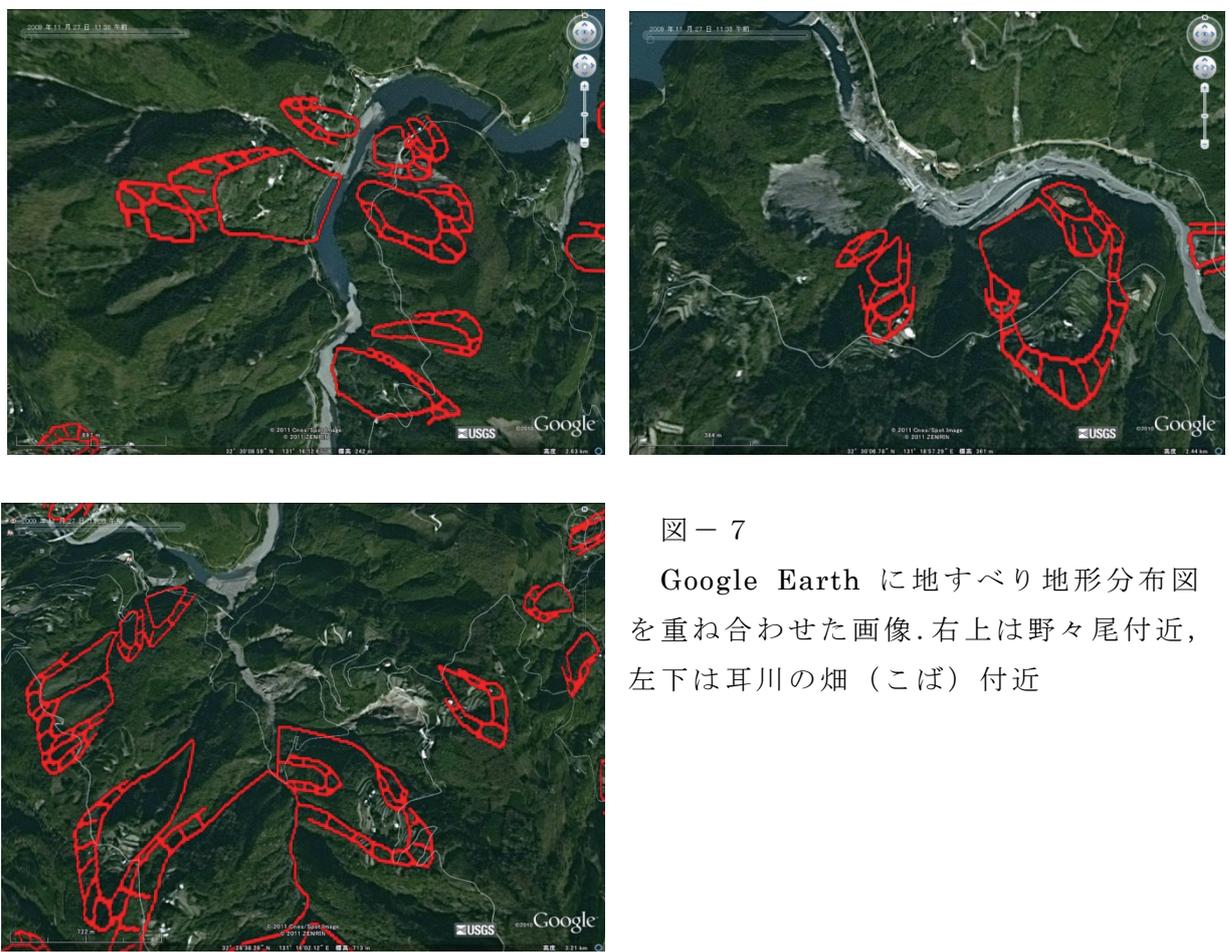
図一七

Google Earth に地すべり地形分布図を重ね合わせた画像. 右上は野々尾付近, 左下は耳川の畑(こば)付近

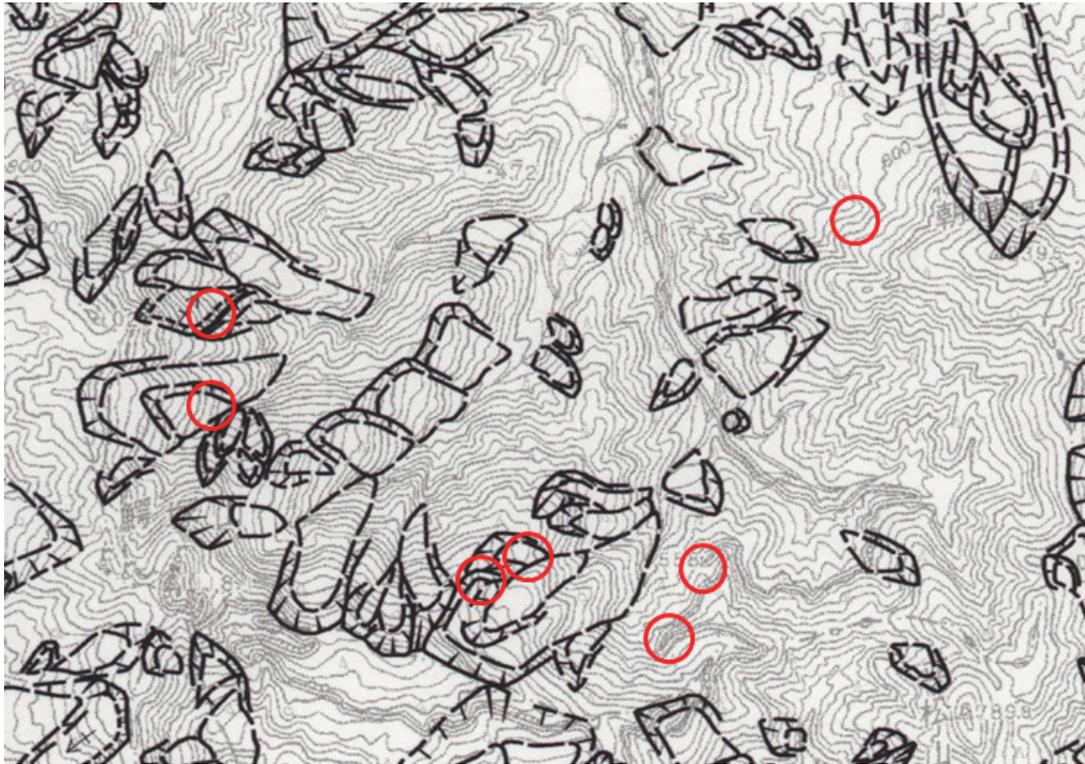
図－8 鱈塚山付近の地すべり地形分布図と台風 14 号で崩れた斜面（赤丸）

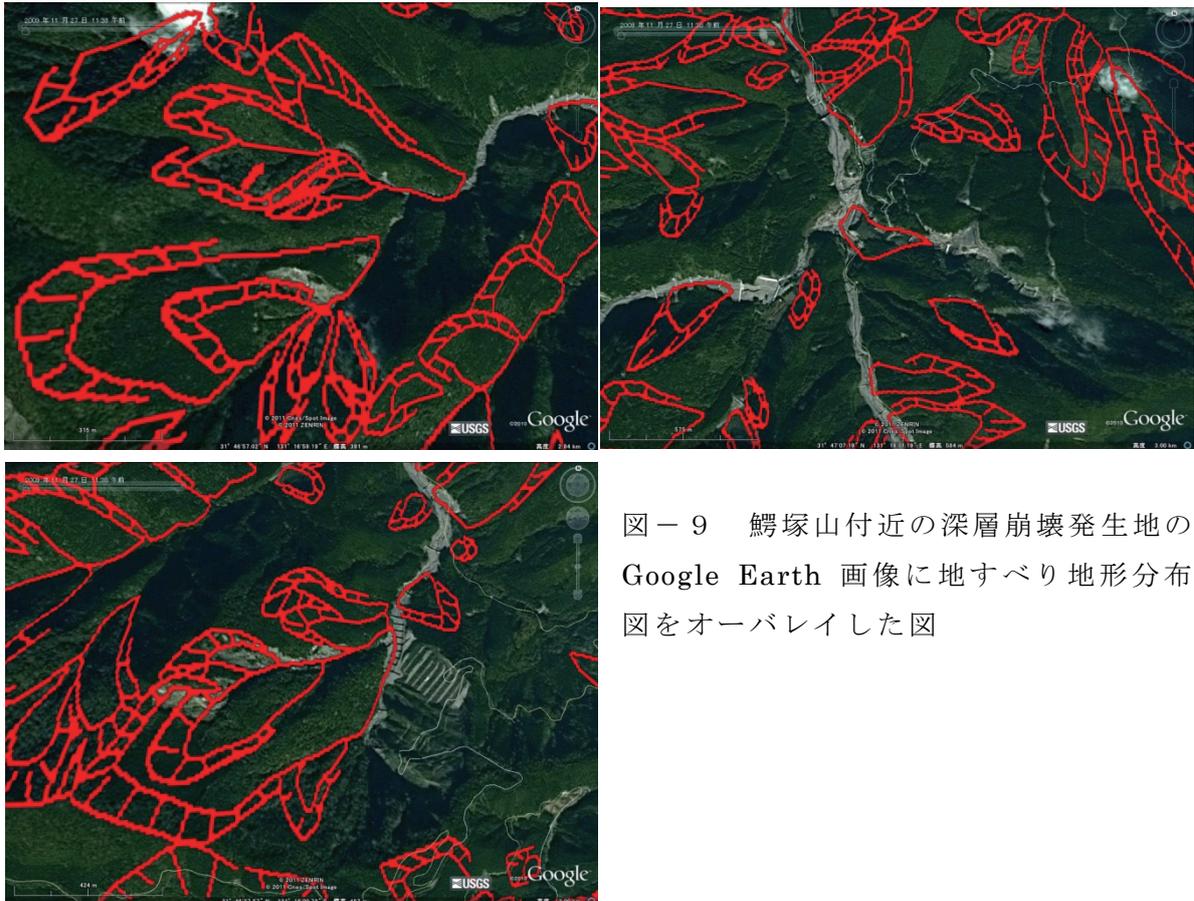
図－9 鱈塚山付近の深層崩壊発生の地の Google Earth 画像に地すべり地形分布図をオーバーレイした図
