(社) 日本地すべり学会関西支部シンポジウム

「深層崩壊/高速地すべりとその発生場の評価」

岩盤クリープと深層崩壊の発生場

豪雨による深層崩壊の発生事例と発生予測

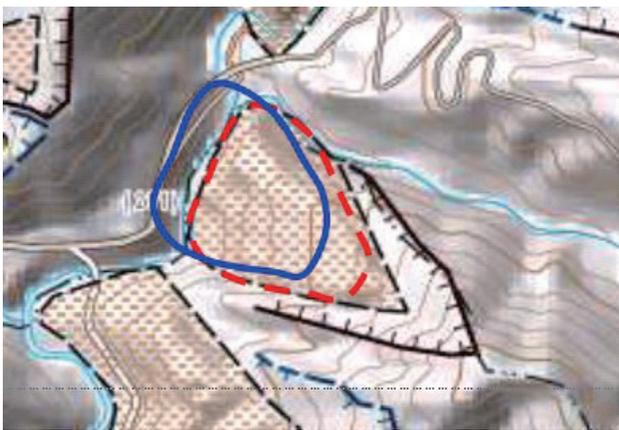
図-11 東竹沢地すべり付近の地すべり地形分布図（赤破線－変動発生範囲、青線－到達範囲）

地すべりを起こした斜面は地震前から明瞭な地すべり地形を呈していた（図-11）。中越地震によって過去の地すべり移動体の上部を残してほぼ全体が滑りを起こした。両者の関係は図-12 の陰影図に示される。陰影図からも読み取れるように東竹沢の地すべりは急傾斜の滑落崖を持たず，比較的緩いすべり面が露出していることからこの地すべり地形は流れ盤型の層すべりであることが分かる。また，先に述べたように前回のすべりにおいて地すべり土塊が芋川の対岸の斜面にぶつかって停止したために完全に滑り落ちていなかったことが今回の地震によって再滑動する要因になったと考えられる。

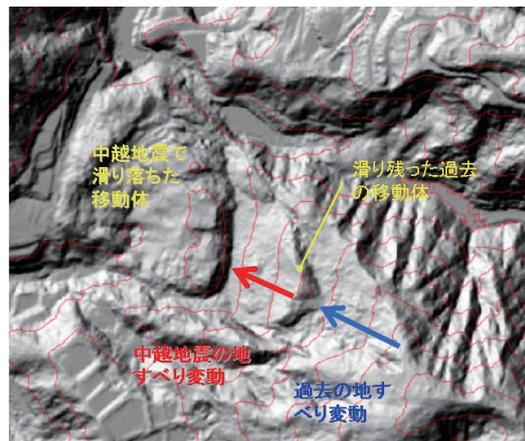
図-12 東竹沢地すべりの地震後の陰影図

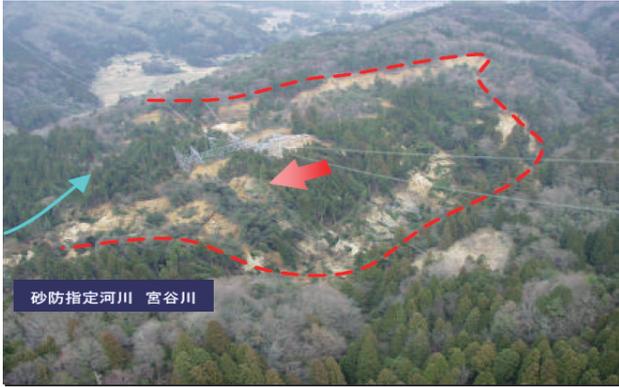
写真－2 福水地すべり全景

2005 年の 5 月石川県羽咋市の福水町において，山中に地すべりが発生した。この地すべりの移動体の上には北陸電力の 50 万ボルトの送電線の鉄塔が建てられており，地すべりが変動したために鉄塔が倒壊して送電がストップした。この送電線は北陸電力の志賀原子力発電所の電気を送電するために敷設されていたもので，倒壊によって送電ができなくなったために，発電を停止せざるを得なくなった。地すべりが起きた範囲は地すべり地形分布図によって判読されていたほとんど同じ範囲であった（図-13）。この送電線は 1980 年代に建設されたということで，その当時にはまだ地すべり分布図は刊行されていないため，その地点が地すべり地形であるという判定は難しかったと思われる。しかし今後敷設する送電線などに関しては，地すべり地形分布図を参考にルート選定を行なうことで，こういった災害を未然に防ぐことが期待される。

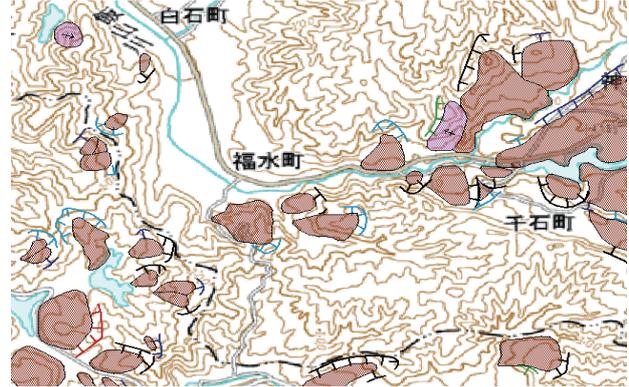
図－13 福水地すべり周辺の地すべりマップ

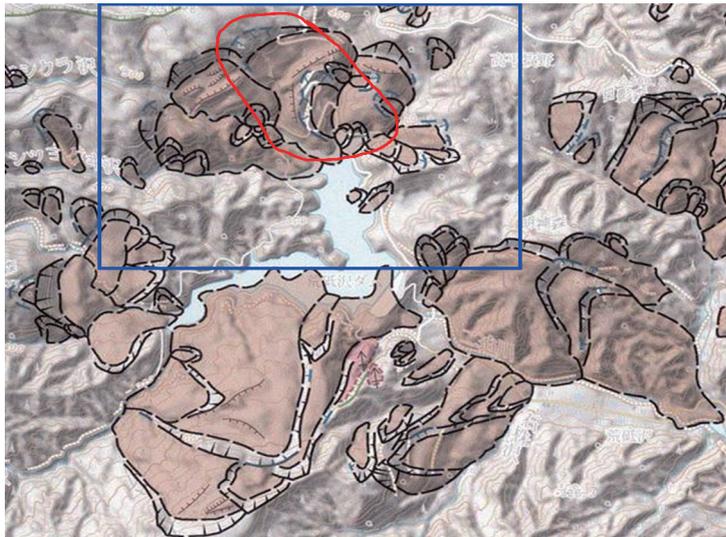
図－14 荒砥沢地すべり周辺の地すべり地形分布図

2008年6月に起きた岩手・宮城内陸地震は直下型の地震ということもあって、多くの地すべりが震源域の直上において発生した。中でも荒砥沢ダムの上流に発生した地すべりは1300mにも達する戦後最大の地すべり変動である。この地すべりもまた、過去に地すべりが起きて地すべり地形を呈する斜面で発生した(図-14)。この地すべりはすべり面がこの地域にかつて存在したカルデラ湖の中に堆積した湖成層中にあり、広域のすべりを起こす

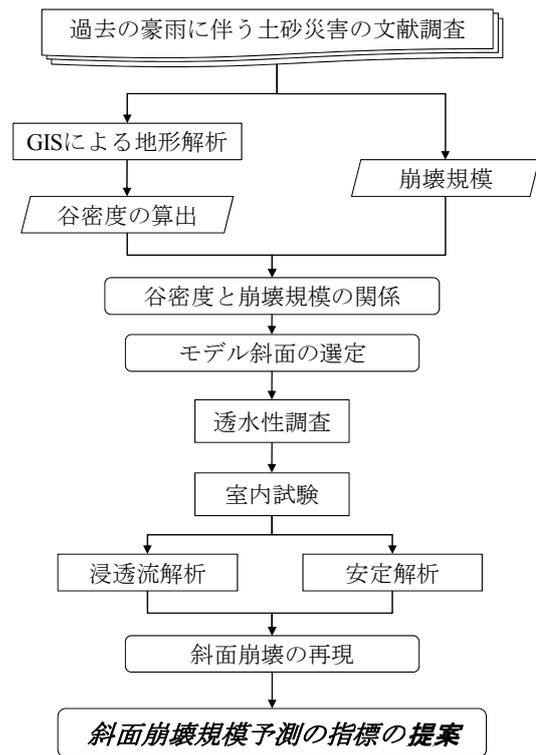
図-1 研究フロー

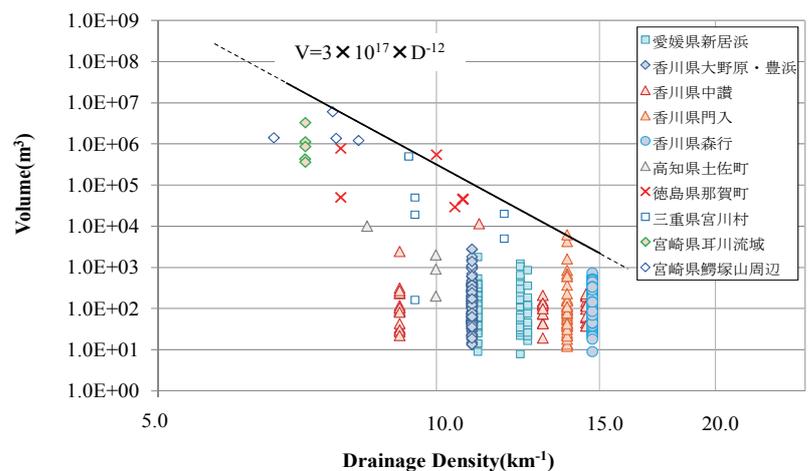
図-13 谷密度と崩壊規模の関係

谷密度と崩壊規模の関係を図-13に示す。また、崩壊サンプル数は427カ所である。図-13より、谷密度が高くなるにつれて崩壊規模は小さくなり、谷密度が低くなるにつれて崩壊規模は大きくなる傾向にある。グラフより谷密度は崩壊規模の上限を規定する指標となる可能

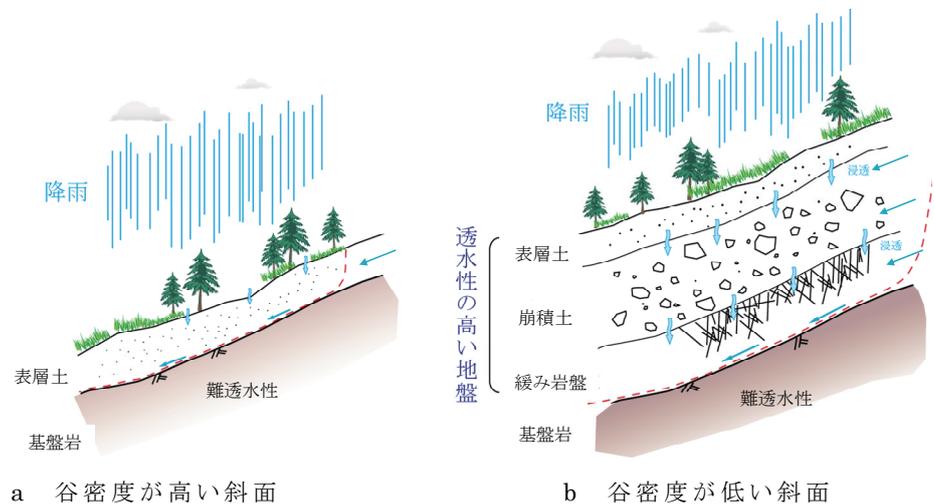
図－14 斜面水理地質構造と谷密度

これに対して，谷密度が低い斜面は，透水性の高い厚い斜面構成物質（崩積土，緩み岩盤）から構成され，降雨が地下深部に浸透しやすく，表面流出による侵食および表層崩壊は発生しにくい．その結果，谷ができにくく谷密度は低くなると考えられる．しかしながら，斜面の岩盤中には，粘土を伴う断層や変質粘土脈があれば，すべり面や遮水帯となって大規模な崩壊が発生すると考えられる（図－14）．檜垣(2000)によれば，岩盤クリープ

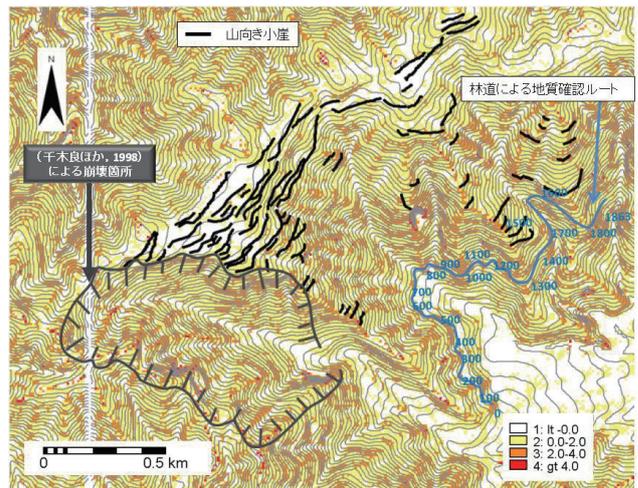
図-18 加奈木の崩え周辺の崩壊危険度評価図

線状凹地の発達した緩斜面はF値<0で表層崩壊の危険度は低い、その周辺の急斜面にF値 ≥ 0 となる部分が多い(図-18). 図-18からは、千木良ほか(1998)¹⁾に推定された加奈木崩れの場所を予測することは難しい. すなわち、F値だけでは、地震時の深層崩壊発生場所を推定することはできない.

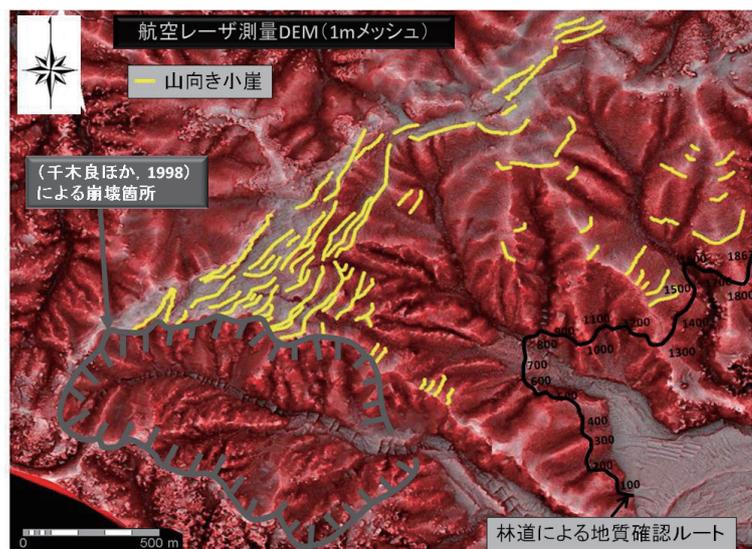
図-19 加奈木の崩え周辺の赤色立体地図

航空レーザ測量DEM(1mメッシュ)を使用して作成した赤色立体地図によって、緩斜面付近に多数の山向き小崖と線状凹地が分布していることが明らかになった(図-19). これらの山向き小

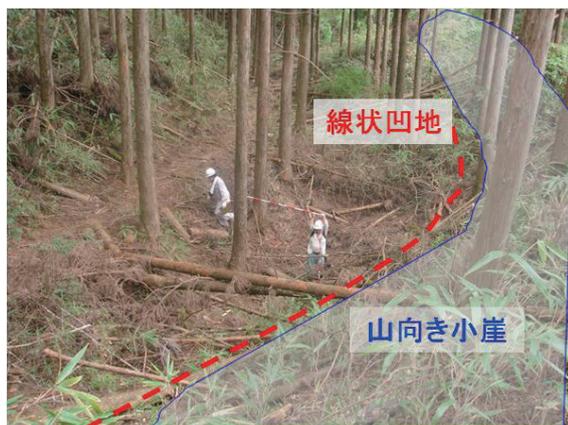
写真2 緩斜面に分布する線状凹地と山向き小崖 写真3 線状凹地における粘板岩の転倒構造

崖や線状凹地部の粘板岩に転倒構造が確認できるので、線状凹地は、岩盤トッピングによって形成されたと推定される(写真-2, 3). 千木良ほか(1998)による加奈木の崩えは、線状凹地の発生した緩斜面の南側縁辺に形成された急斜面に対応している。

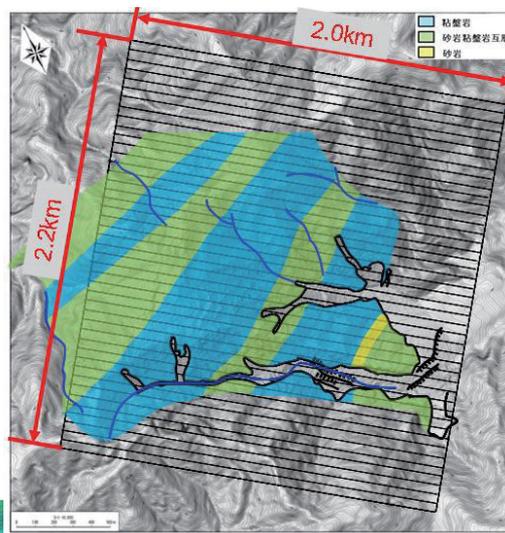
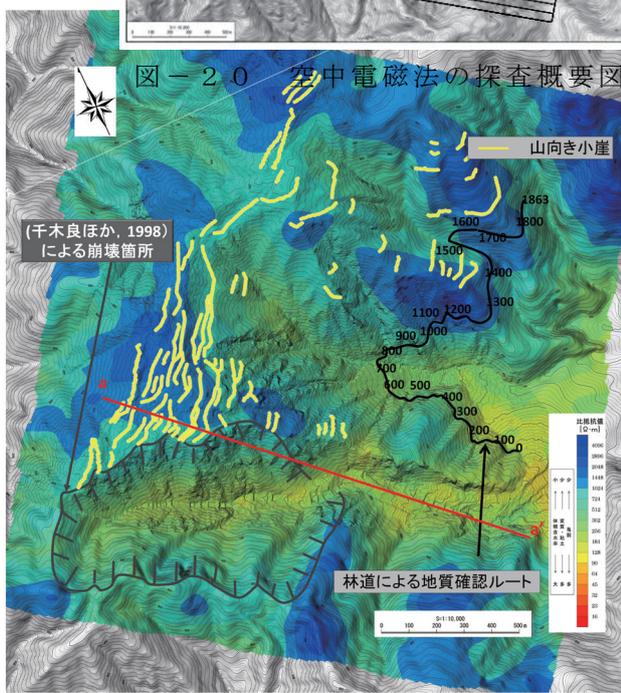
探査は、平成21年2月9日～13日に140K, 31K, 6, 9K, 1, 5K, 0.34KHzの5周波数を用いて実施した(図-20)。また、ドリフト補正方法によって地表約200mまでの深度の比抵抗構造を解析した。周波数の低いコイルほど地盤浅部、高いも

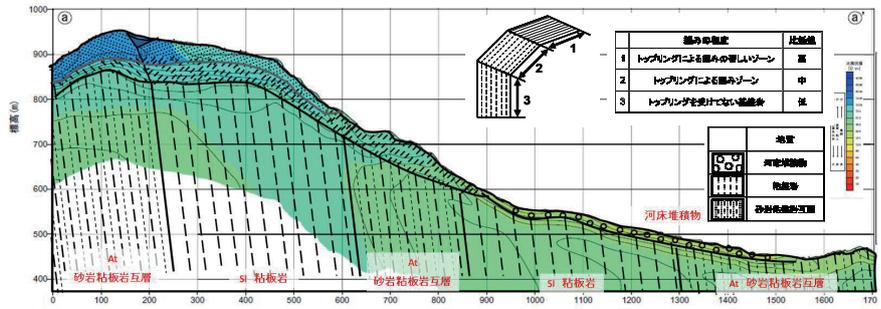
5つの周波数（探査深度約 5～200m）を用いた比抵抗断面図を図-22に示す。図-22から、地表部の高比抵抗の部分をトッピングによる緩みゾーン、地下におけるほぼ一律な比抵抗の部分はトッピングを受けていない基盤岩に識別することができる。これはトッピングにより緩んだゾーンは亀裂が発達した不飽和帯のため、トッピングを受けていない基盤岩より高比抵抗になっていることを示している。岩盤の転倒構造の深度は、最大約 100m に達する。

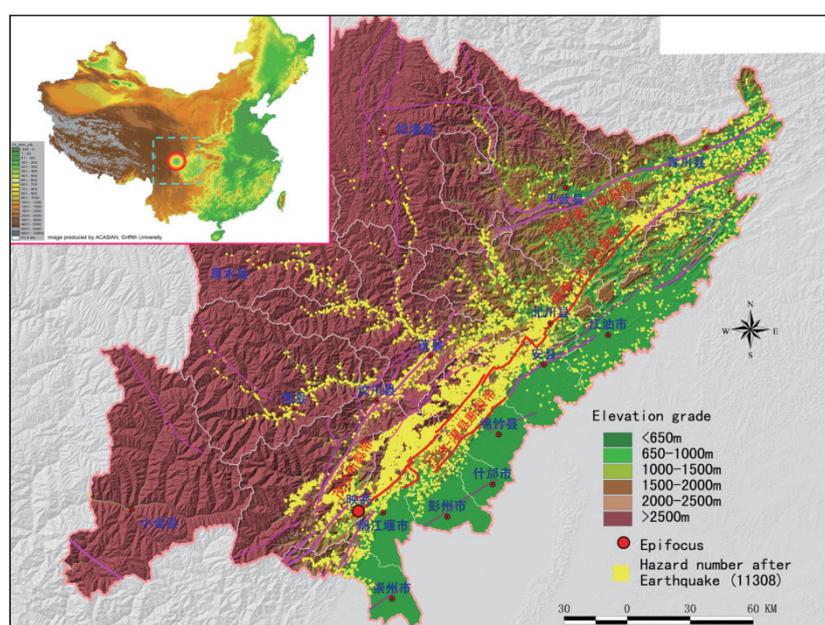
図-1 四川大地震の震央と斜面災害分布図 (黄より)

2008年の四川大地震においては、家屋の倒壊や土砂災害などによる死者と行方不明者が9万人以上と推定されている。この時の地すべりや崩壊などの土砂災害は約4~6万箇所以上に及び(黄, 2009; Dai et al., 2010; Gorum et al., 2010), 800個以上の地すべりダムが形成され (Fan et al., 2011), 地震災害の復旧・復興に大きな影響をもたらした。これらの地すべりダムの殆どは自然に或いは応急対策工事によりなくなったが、唐家山などをはじめ、幾つかの大規模地すべりダムが現在もなお残っており、決壊による大洪水の発生が懸念される (Cui, et al. 2009; Xu et al., 2009; 山田他2010)。こうした背景より、大規模地すべりダムの決壊危険度を迅速+的確に評価する手法を開発するために、我々が、2008年の四川大地震時に生じた幾つかの代表的な大規模地すべりダムに対し、現地調査・計測を行い、地すべりダムを形成する地すべりの地質・地形特徴および形成過程を調べた。図-1には四川大地震の震央、斜面災害分布および調査した地すべりダムの位置を示す。

2008年の四川大地震(Ms8.0)は、現地時間の5月12日午後2時28分に、成都市の北西約80kmの汶川県映秀町から西南西に約11km (N 31.021°, E 103.367°, 深さ19km) の所で発生し、直下型地震では、世界最大級の巨大地震であった。震央の映秀から北東部の青川県まで長さ約280キロの地震断層が約120秒をかけて動いた(図-1)。また、主震後の余震も多く、2008年11月までに3万6千回の余震(最大余震Ms6.4)が記録された。

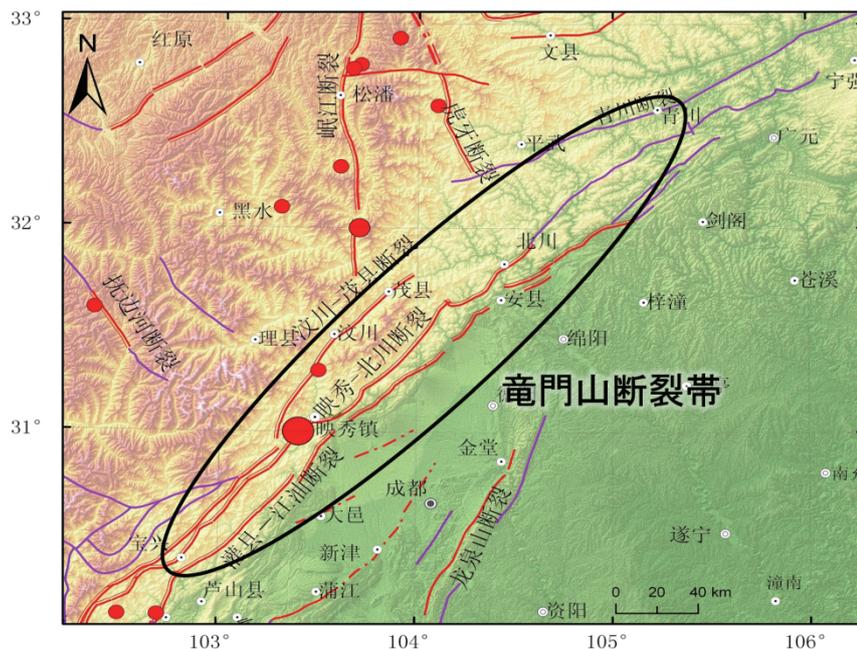
図-2 龍門山断裂帯

地震断層が四川盆地の北西端にある北東から南西の方向に走る龍門山断裂帯に属する(図-2)。龍門山断裂帯は、後山断層(汶川-茂県断層)、中央断層(映秀-北川断層)、および前山断層(灌県-安県断層)の3つの断層からなる。今回活動した主要な断層は映秀-北川断層であるが、映秀-北川断層、灌県-安県断層がほぼ同時に動き、断層の破裂は複雑なものとなっている。この断層の特性は、上盤岩体が上に移動し、右横ずれを伴っていた。最も大きなずれは鉛直11m、横ずれ隔離12mと報告されている(Li et al., 2008)。地震の影響を受けた範囲は、四川盆地西方の標高1000mから4500mの山岳地である(図-1)。この山岳地はチ

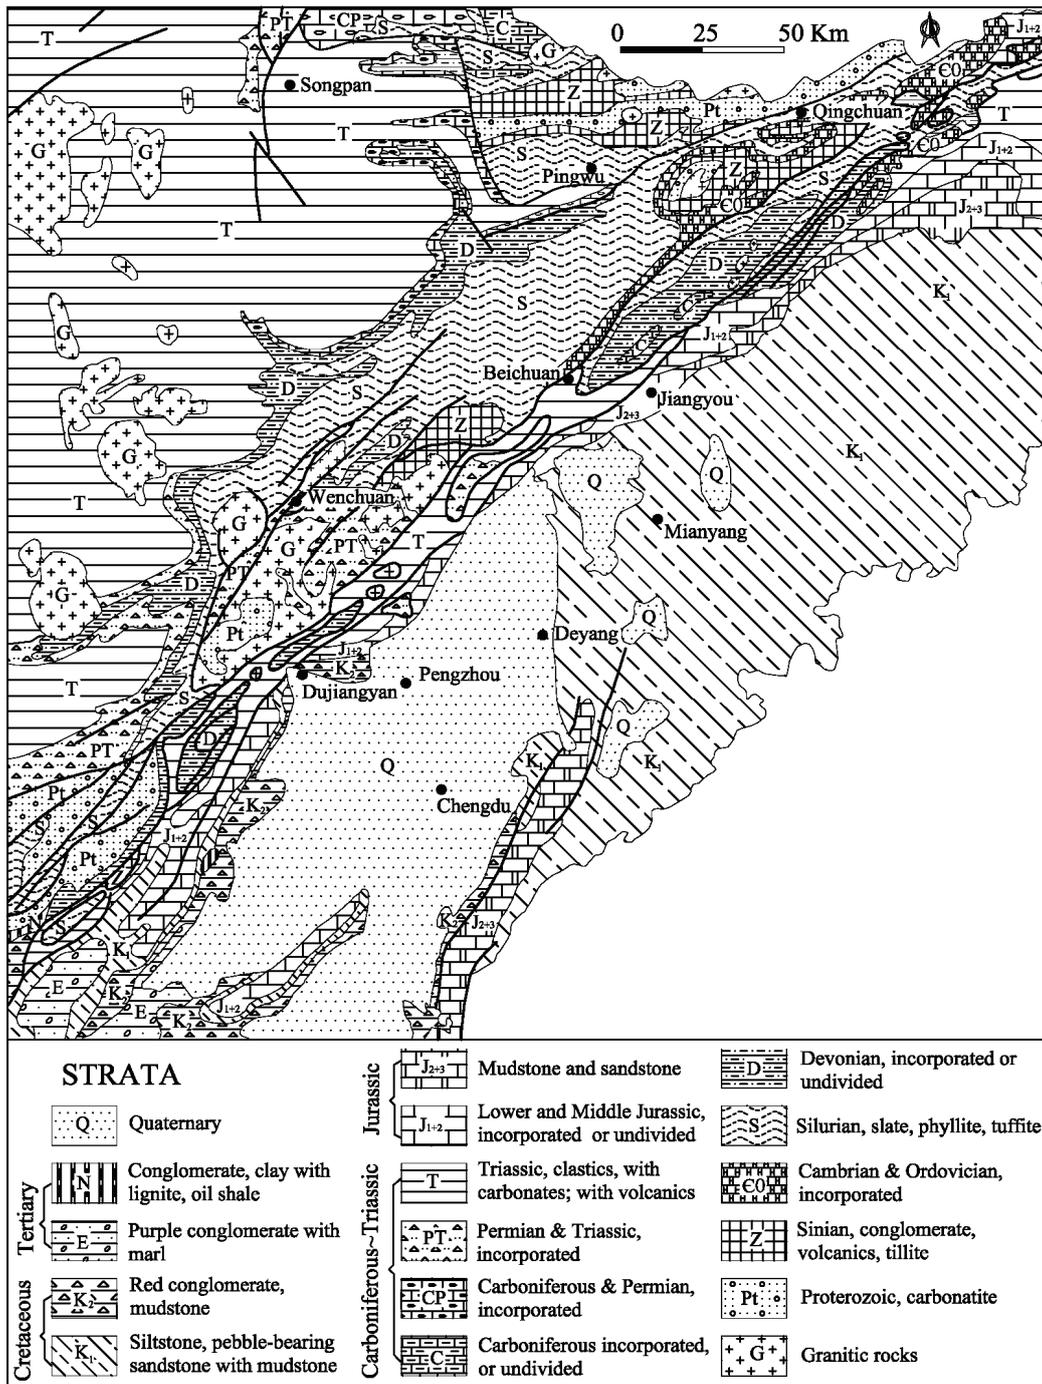
図-3 地震災害地域の地質図 (Ma (2002) より修正)

ベット高原の東縁とその東の四川盆地との間に位置し、この境界に沿って竜門山断層帯が通っている (He and Tsukuda, 2003; Hubbard and Shaw, 2009; Wang and Meng, 2009). 竜門山断層帯の基盤岩は、先カンブリア紀の古い雑岩体、混合岩、片麻岩、片岩、震旦紀の火山岩、碎屑岩、シルル紀の浅変成岩、デボン紀の石灰岩と白雲岩、石炭紀と二畳紀の炭酸塩岩、中期と早期三畳紀の石灰岩、頁岩、晩期三畳紀の陸成碎屑岩と石炭、ジュラ紀と白亜紀の陸成碎屑岩、早期第三紀の砂岩と礫岩などからなっている (図-3) (Ma et al.; 千木良他, 2009; 山田他, 2010)

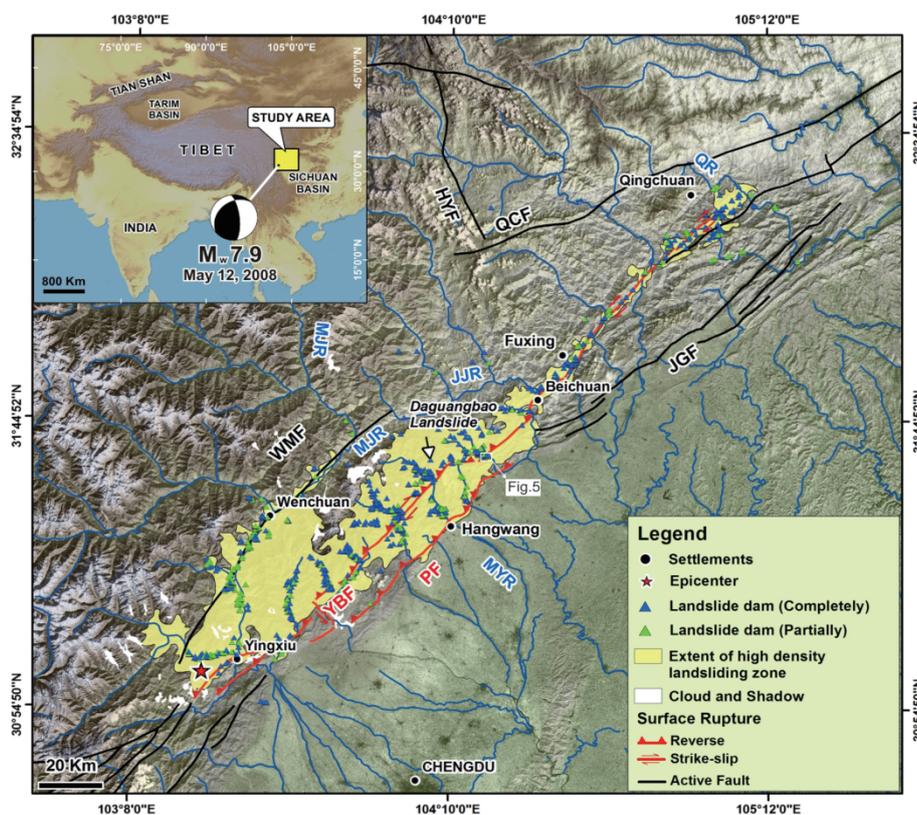
図-4 四川大地震時に発生した地すべりダムの分布図(Fan et al. 2011)

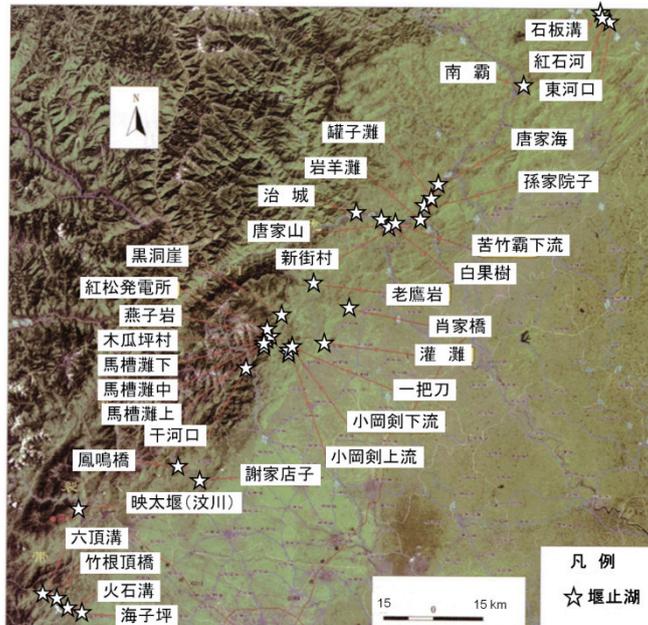
図-5 四川大地震時に発生した34箇所の大規模地すべりダム の位置 (山田他, 2010)

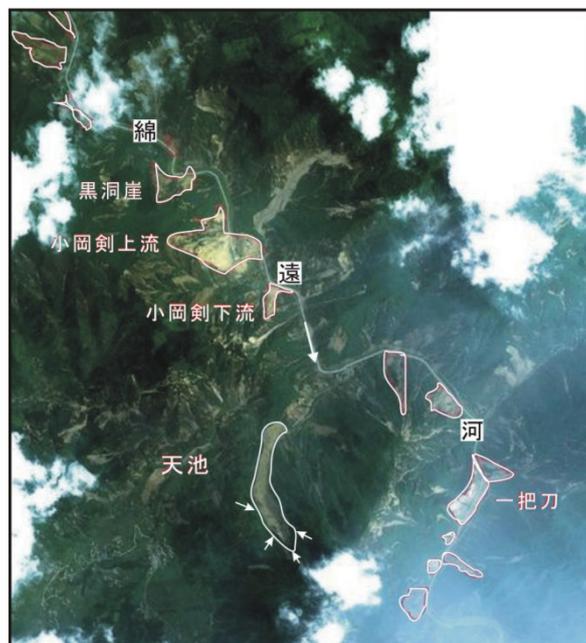
写真-1 綿竹市綿遠河沿い生じた斜面崩壊および堰止め湖の航空写真 (2008年5月16日撮影) . 図中の矢印は川の流れる方向を示す.

空中写真による天然ダムの発生場所を判読した結果、発生した大規模天然ダムは川の右岸側(河の下流方向を見る時)の斜面に於いて発生した地すべりにより形成されたもので、地震断層に沿って分布していることが分かった。その一例として、綿遠河に沿った天然ダムの分布(写真-1)が上げられる。その原因の一つとしては、地震断層の破壊進行方向(NNE)および右横ずれのすべり成分(NNE方向)が比較的大きかったこと、さらに河川の流下方向(多くはEES方向)が直交していたため、河川沿いで多くの崩壊が発生したと考えられる。

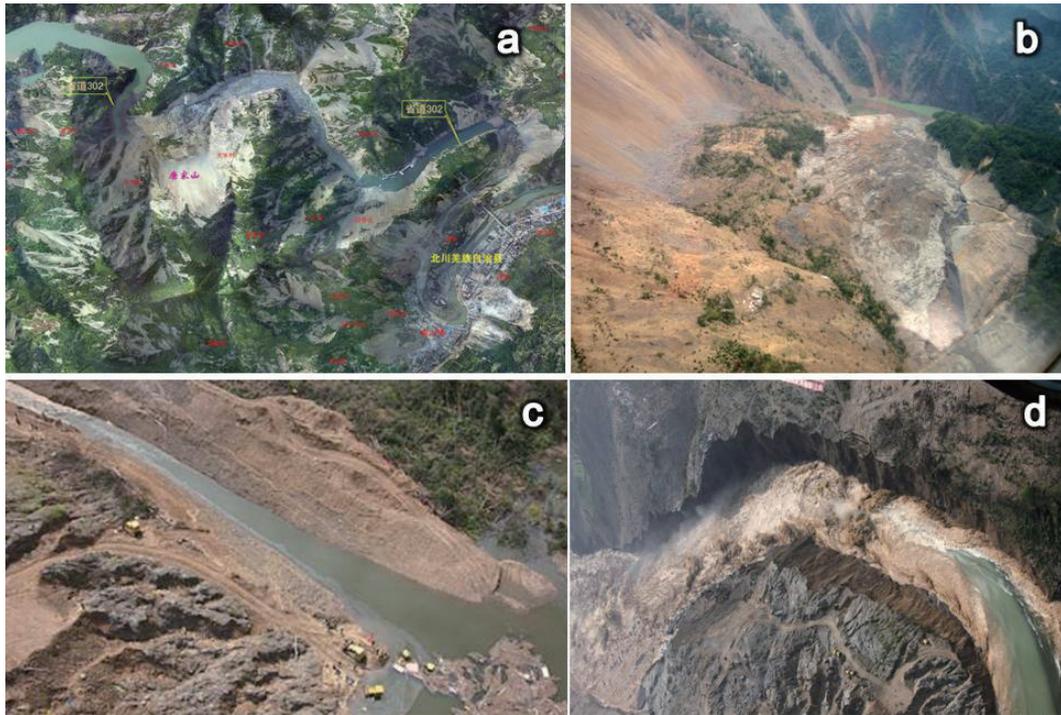
写真-2 (a) 唐家山の衛星写真；(b)地震直後の空中写真；(c)排水路貫通後の放水状態 (2008年6月8日)
 ；(d) ピーク流量($6800\text{m}^3/\text{s}$)時の様子 (2008年6月10日)

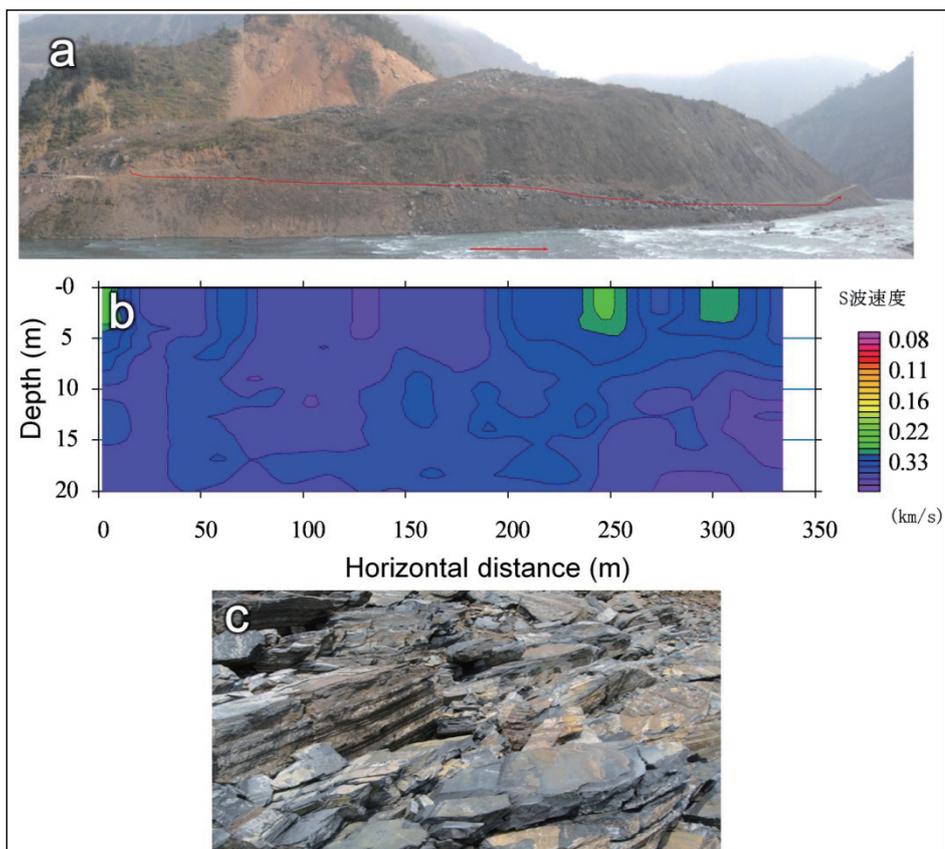
図-6(a) 唐家山ダム堤体における表面波探査の測線, (b) S波速度構造; (c) 浸食により露出した堤体の岩層. 岩盤の層状はS波速度構造と一致している.

従って、地震直後に限られた時間内で科学的に信頼されうる定量的かつ実証的データを提供できるように、我々がダム堤体に対して、高精度表面波探査を用いて、そのS波速度構造を調べた。一つの測線(図-6aに示す)に沿って行った表面波探査の結果を図-6bに示す。全体として、ダム堤体のS波速度が高いことが分かった。また、異なった速度を持つ地層をも伺える。この原因としては、地すべりの移動距離が短いため、地すべり土塊が元の地盤構造を攪乱してないまま堆積したと考えられる。露出した堤体岩盤がその構造(図-6c)と図-6bの構造と一致しているため、この表面波探査によるダム堤体の構造を調査する手法の有効性が確認できたと考えられる。また、ダム堤体を横断する測線に沿って行った表面波探査の結果を図-7に示す。測線の始点(図-7aのSP)付近の土層では、そのS波速度が低いことが図-7から見られる。その原因として、地すべり移動土塊の末端部分にあった強風化したものから成ったと考えられる。こういった土層部分が越流による侵食に弱いと推測できる。

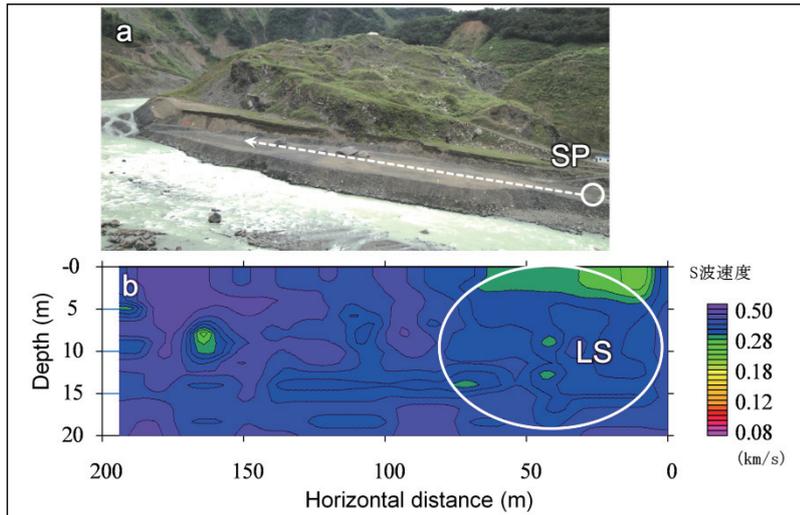
図-7(a) 唐家山ダム堤体を横断する表面波探査の測線; (b) S波速度構造. SP: 測線開始点; LS: S波速度の低い域.

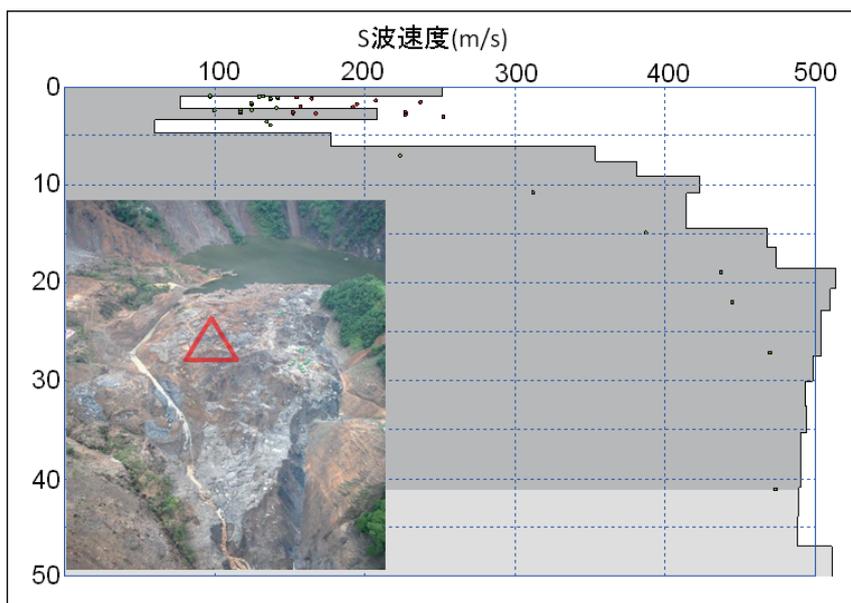
図-8 唐家山ダム堤体の天端で行った微動アレイ探査結果. Δ : アレイの配置点

唐家山ダム堤体の天端において実施した微動アレイ探査の結果を図-8に示す。観測点の表面から地下約7mまでの土層のS波速度が低いが、7mより深い所の土層のS波速度が急激に大きくなった。これは恐らく元の地すべり斜面にあった岩盤が、余り攪乱されず、岩塊のまままで滑ってきて、堆積したことにより形成された土層だと考えられる。

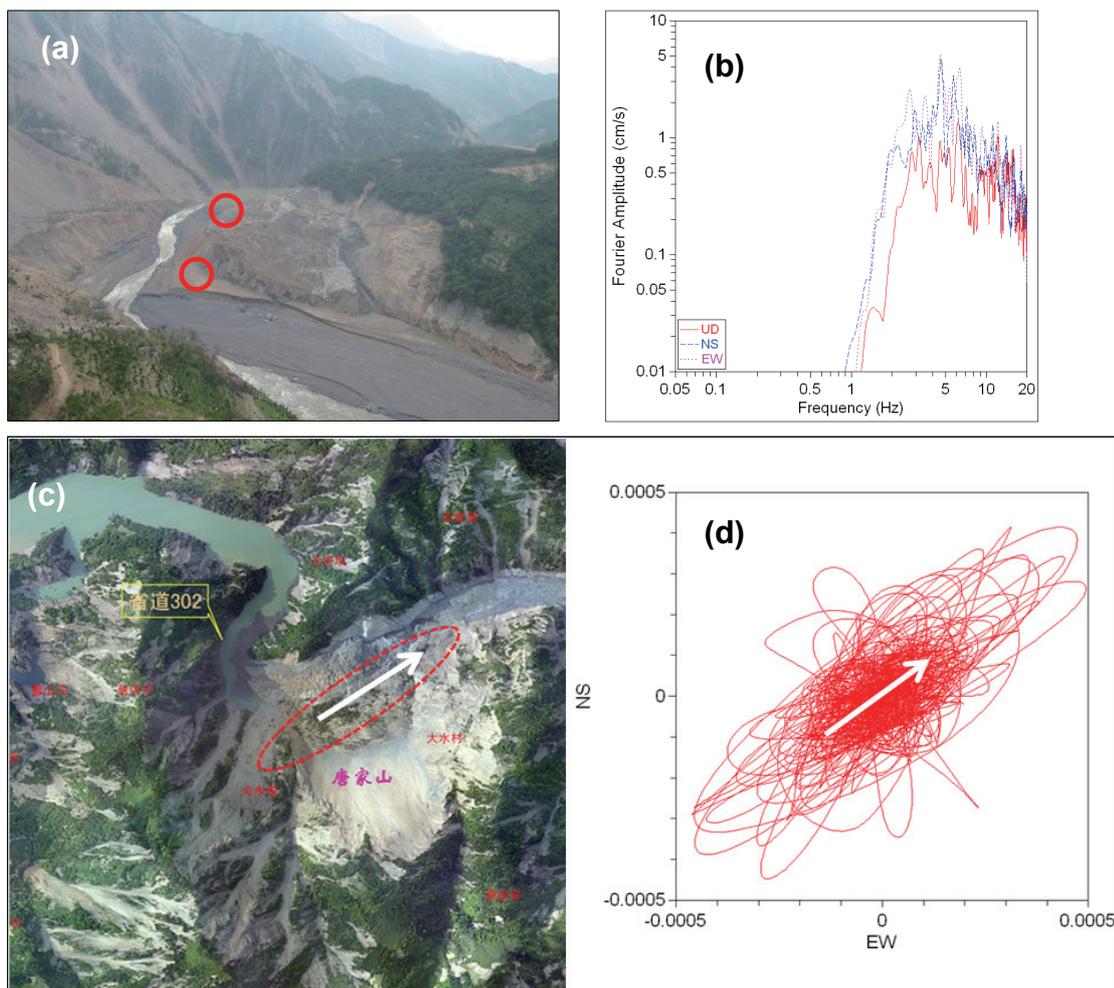
図-9 (a) 唐家山ダム堤体における地震観測点；(b) フーリエスペクトル；(c)唐家山ダム堤体の位置図；(d) パーティクルモーション

ダム堤体および基礎岩盤の地震動に基づき、動的解析手法によりダムおよび基礎岩盤の動的物性値を同定する研究が多く行われているが、地震直後に、地すべりダム堤体および基礎岩盤において余震観測を実施すれば、観測された地震データを用いて、地すべりダム堤体の剛性係数・減衰係数を推定し、より精度の高い地すべりダム堤体の安定性評価手法の開発ができると考えられる。

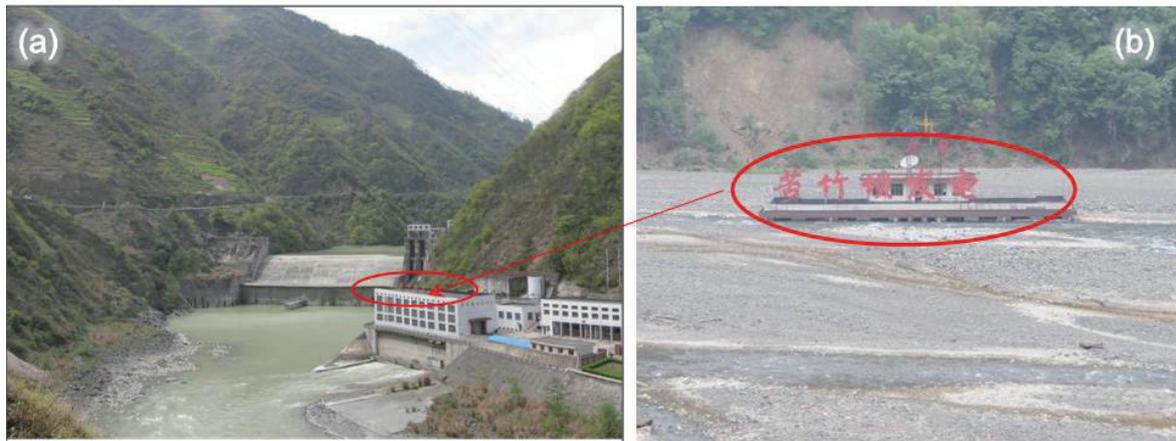
写真-3 唐家山下流側にある苦竹壩発電所. (a) 地震前（施より）, (b)地震後（2009/9/13撮影）

一方、唐家山ダム堤体の下流側の河床変化を調べたところ、ダムの決壊に伴う流量の変化を計算する時に、下流側の河床の変化（たとえば、浸食された土/岩塊が下流側の河床に堆積し、河床が高くなり、河床の勾配も緩やかになること）による影響を考慮しないといけないと分かった。写真-3に地震前後の唐家山ダムサイトの下流側にある発電所の建物を示す。四階建ての発電所がほぼ完全に土砂に埋められ、現在建物の屋上にある文字だけが見える。即ち、下流側の河床が高くなったことにより、ダム決壊後の洪水流量を制御する動水勾配が小さくなり、洪水流量が小さくなる、と考えられる。

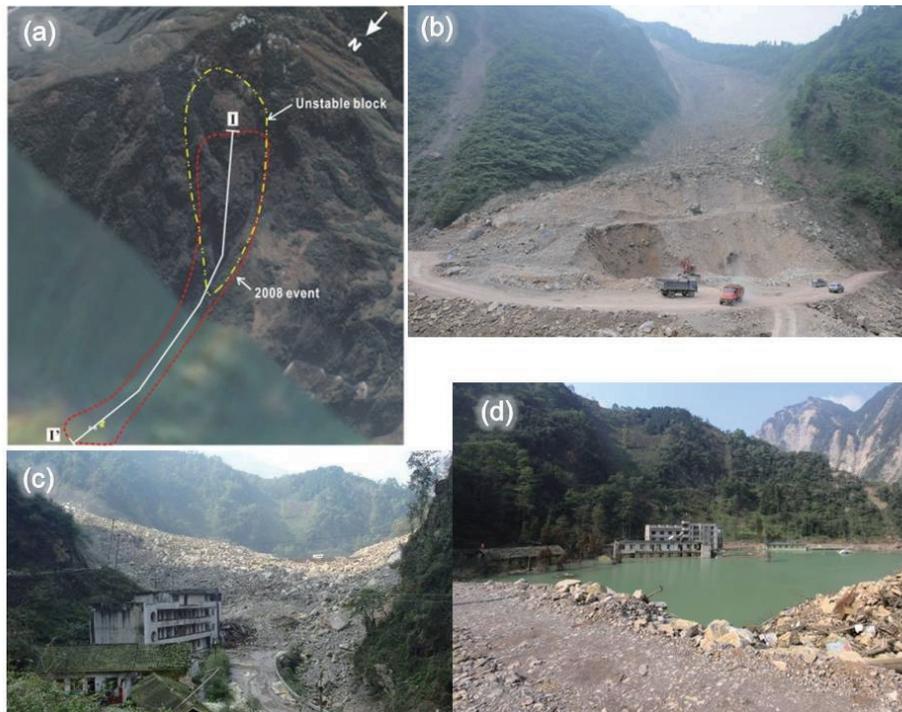
写真-4 天池の地すべりと地すべりダム. (a)地震前の天地地域；(b)天地の地すべり；(c) ダム堤体の底部からの湧水（○：湧水点），(d)堰止め湖

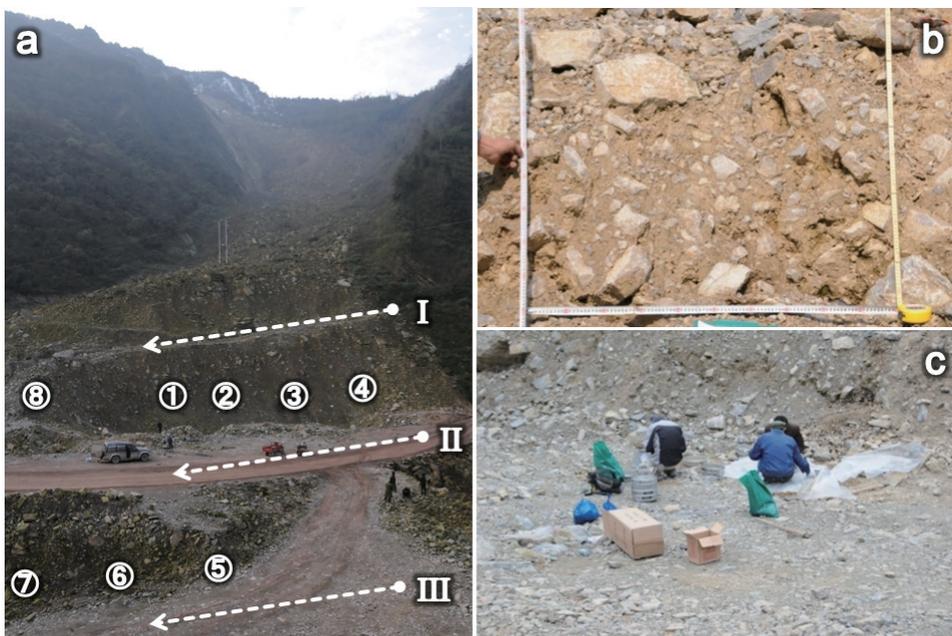
写真-5 (a) ダム堤体における粒径分析点と表面波探査測線. (b) 写真による粒径の計測；(c) 篩による粒径計測

ム堤体の粒径を詳しく調べるため、写真計測と篩による計測方法を併用し(写真-5に示す)、異なる深さの土層、または同じ深さの土層にある異なった場所の粒径分布を調べた(図-10に示す)。その結果、①この地すべりが長距離運動をしたため、運動中に岩塊の偏析が発生し、大きな岩塊が移動土塊の表層へ、小さい岩塊や土などが移動土層の下部へ移動した(図-10bに示す)、②同じ水平レベルの土層においては、外側区に行くほど、粒径が大きくなる傾向がある、ことが分かった(図-10aに示す)。即ち、長距離運動地すべり・岩盤崩落により形成した地すべりダムの安定性を評価する時に、運動途中において発生した粒度偏析現象を考慮すべきである。

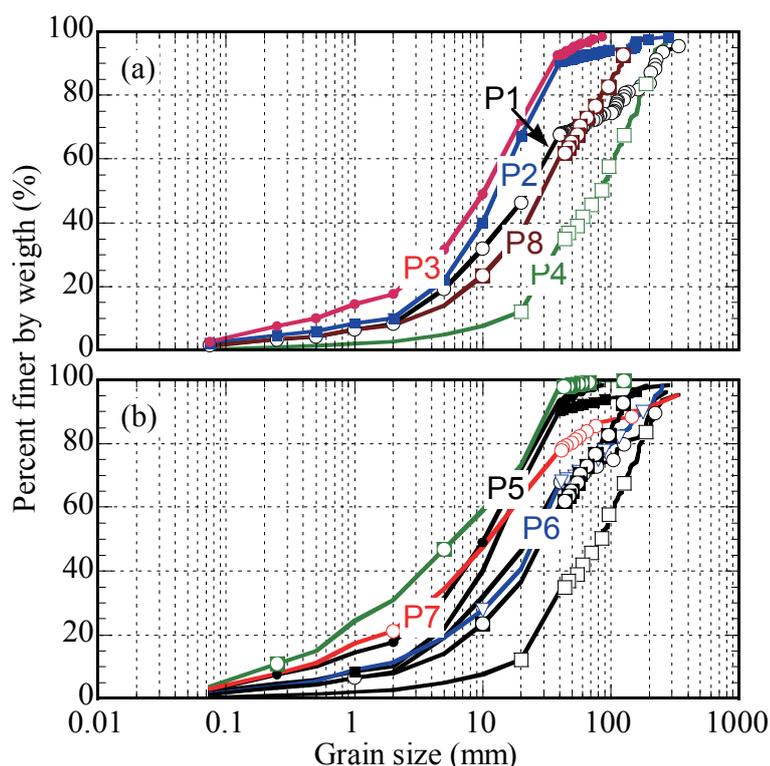
図-10 ダム堤体の粒径分布図。(a) 同じ高さの土層の粒径分布；(b) 異なった深さの土層の粒径分布

可能性が高いと伺える。また、このゾーンの形成は図-10aに示した岩屑偏析現象によったものと考えられる。即ち、ダム堤体の上下流側（外側）において、大きな粒径の崩土が堆積し、中心域には小さい粒径の崩土が堆積している。図-11aに示すS波速度は地山の値とすると、崩土により形成したダム堤体のS波速度が全体として高いことを図-11から伺える。S波速度が物質の硬さなど工学的な目安となる剛性率と直接的に関係するから、S波速度の値から地盤の緩みを推定することができる。即ち、S波速度が高いほど、土層が密な状態になっていることが推測できる。

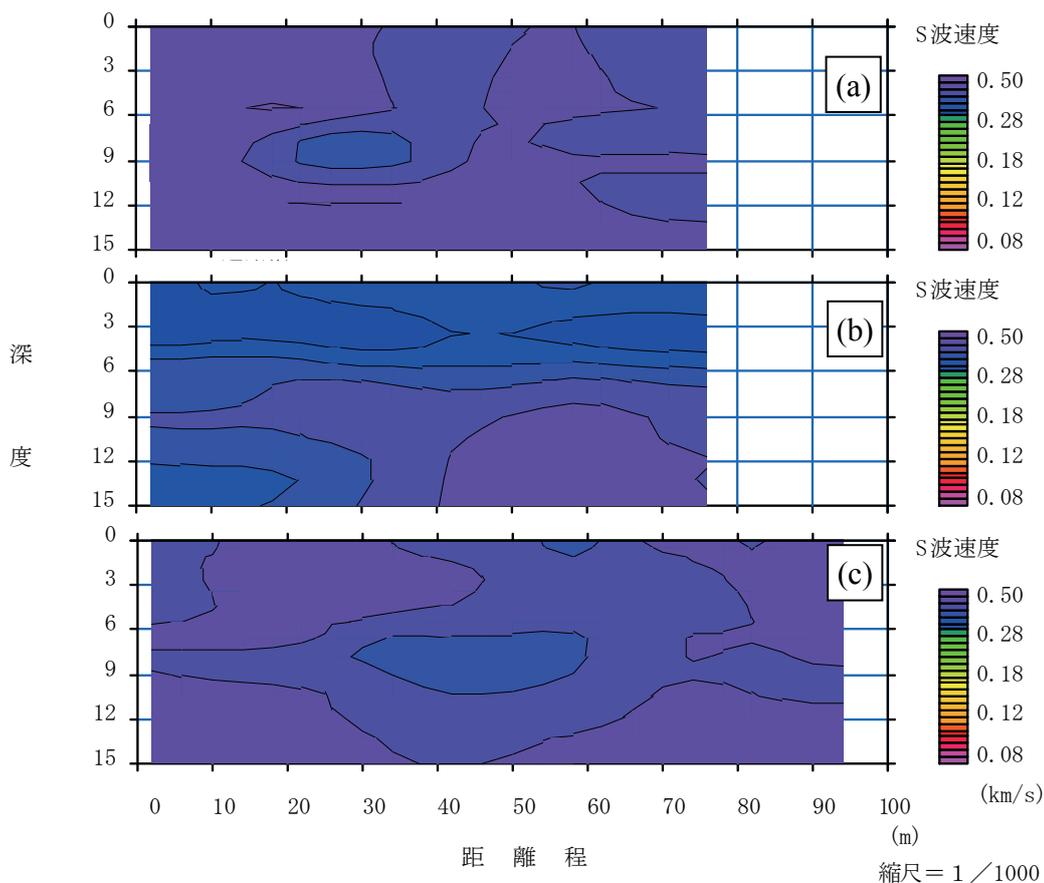
図-11 天地地すべりダム堤体のS-波速度構造調査結果。a, b, c: それぞれ測線I, II, IIIに対応する結果

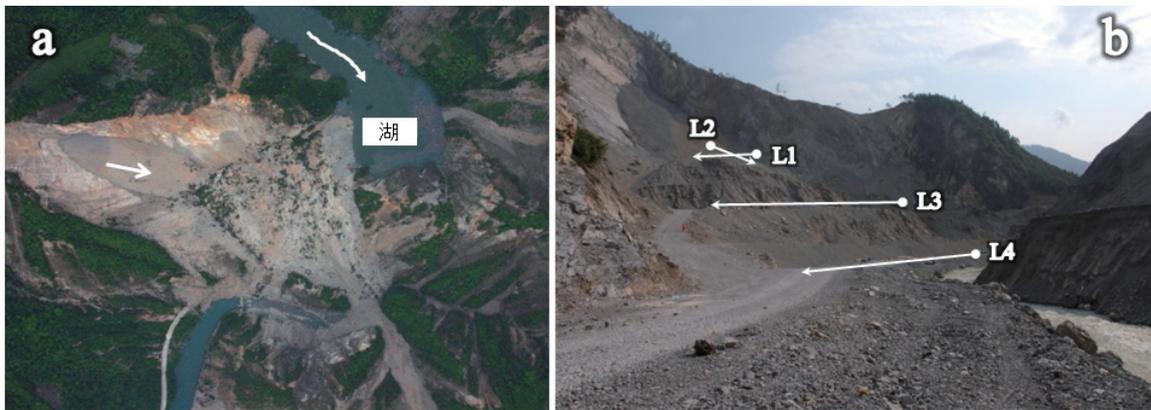
写真-6 肖家橋地すべりダム．(a)災害直後；(b)2008年

この地すべりダムが決壊危険度を軽減するため，ダム天端において放水路を造るといった対策工事が行われ，2008年6月6日に放水路が貫通された．しかし，放水後，ダム堤体が急激に浸食され，ダム堤体の1／3が決壊され，最大流量が1000m³/sにも達した．今回の放水が対策工事により実施されたものであるが，もし自然の越流が発生した場合には，こういった決壊現象も発生しうるであろう．即ち，この地すべりダムが不安定であることが考えられる．こういったダム堤体の物性を調べるために，写真-6bに示す4つの測線(L1:斜面と平行，L2:L1と垂直方向；L3,L4:川と平行)に沿って，高精度表面波探査によるS波速度構造を調べた．その結果は図-13に示す．

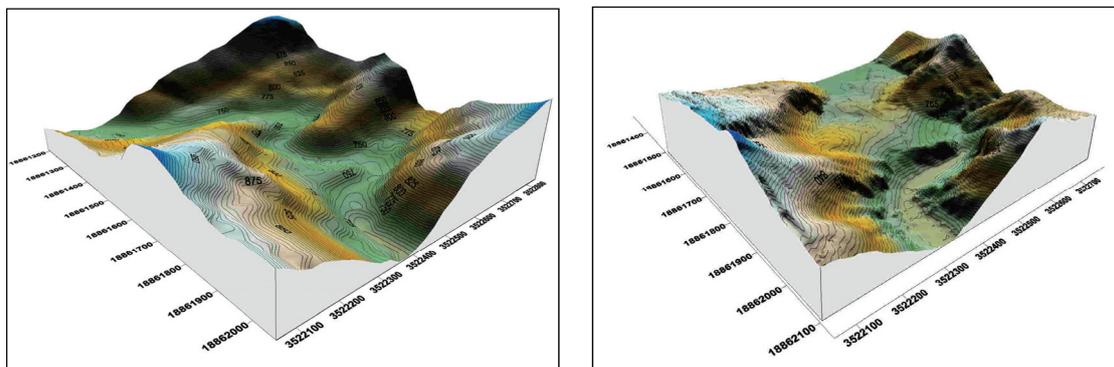
図-12 肖家橋地すべりダム形成前後の地形図（何，2008）

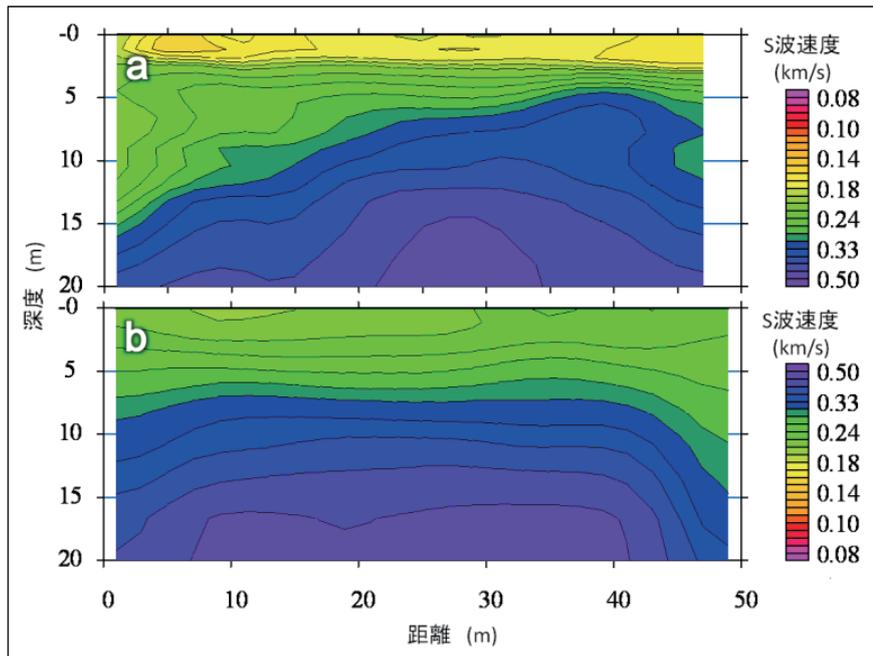
図 - 13 (a), (b):測線L1, L2に沿ったS波速度断面

図-13aは堆積域上部で行った高精度表面波探査によるS波速度断面である．第1層（200m/s以下）,第2層（200-300m/s）,第3層（300m/s以上）の三層構造が明瞭に認められ，第2層と第3層の境界が下流に向かって左に約20°傾斜している．走向と探査測線の角度を考慮すると，断面上での層理面の見かけの傾斜も約20°である．したがって，上記の境界は層理面であるとともに，崩壊のすべり面を示していると考えられる（Kamai and Wang, 2008）．

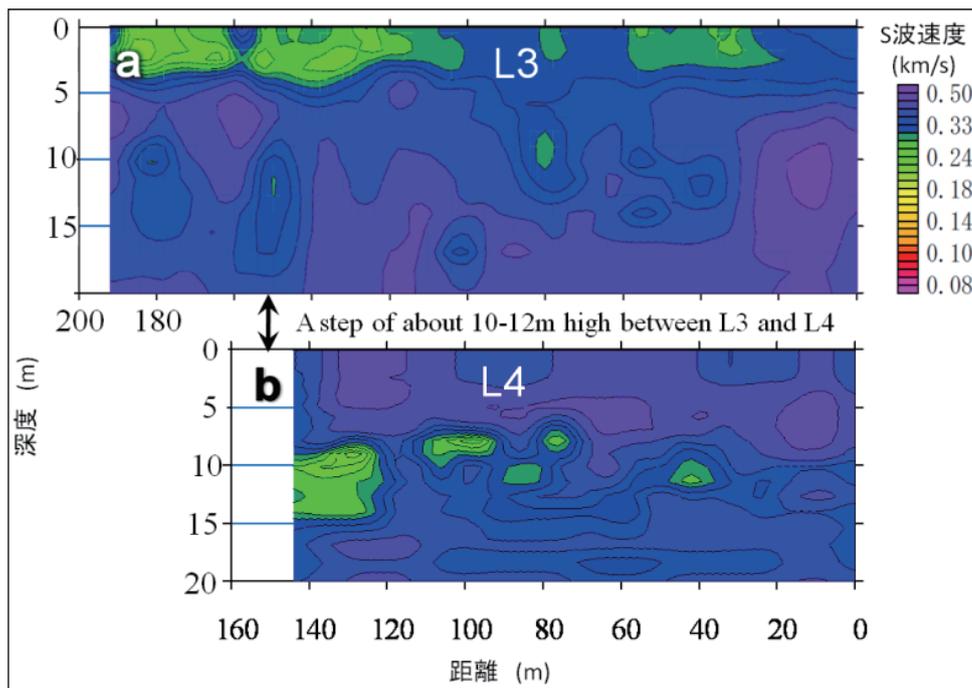
図 - 14 (a), (b):測線L3とL4に沿ったS波速度断面

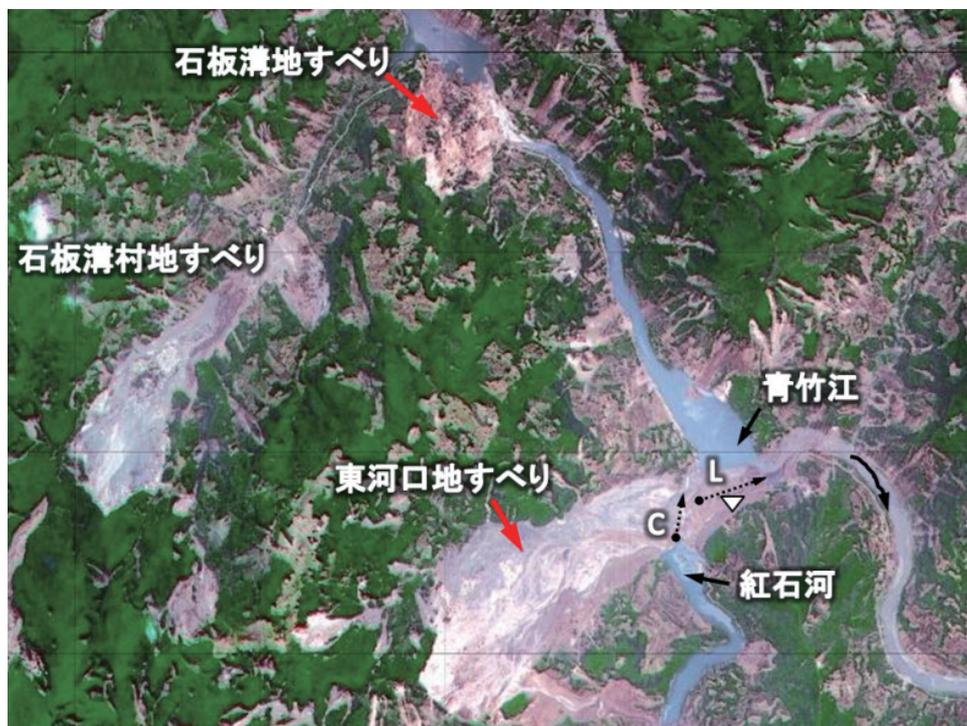
写真-7 東河口付近の地すべりと地すべりダム(黄潤秋より)。東河口地すべりにより、青竹江およびその支流である紅石河が堰き止められた。石板溝地すべりが青竹江を堰き止め、唐家山地すべりダムの次に、2番目の大きい堰止め湖が形成された。C, L:表面波探査測線; ▽:微動アレイ観測位置。

東河口地すべり(N32° 24' 42.2"; E105° 7' 7.1")は、成都から約300km北東に位置する青川県にある東河口地域で発生した高速長距離地すべりである(写真-7)。この付近では、三つの大規模地すべり、即ち、東河口と石板溝および石板溝村地すべりが発生し、大きな危害をもたらしていた。その中に特に東河口地すべりが、発生源から堆積域までの長さが2kmにも及び、高速で移動した土砂が、川の合流点にあった集落を埋積し、約780名の犠牲を出した。崩壊土量が約1500万m³であり、規模としては、今回の四川大地震により発生した大規模地すべりの中で大きくなかったが、移動距離が大きくて、単一の地すべりで出た死者数が一番多かったため、世界的に広く知られている。崩壊源頭部の地質は、上部が白雲岩や千枚岩、下部は弱変成された粘板岩、凝灰岩および千枚岩などからなる。崩壊した土砂によって山間地を流れる川(青竹江)およびその支流(紅石河)が堰き止められた。青竹江を堰き止めたダム堤体の規模は高さ20m、長さ750m、幅350mで、堰止め湖の貯水容量は約400万m³である。紅石河を堰き止めたダム堤体は、高さ50m、長さ500m、幅250mで、堰止め湖の貯水容量が約300万m³である。これらのダムにおいて、地震発生した後(約1週間)に越流が発生した。越流の発生とほぼ同時に、堤体が急激に浸食された。即ち、ダム堤体がとても浸食されやすいと考えられる。完全決壊および下流への洪水災害を回避するため、急遽に堤体上に排水路が作られた。

東河口地すべりについて多くの研究が行われ、その発生・運動機構も明らかになりつつあるが、形成されたダム堤体の安定性が低いことが分かったものの、ダム堤体（即ち地すべり移動土塊の堆積物）の物理特性に関する調査研究は少なかった。これらの物理特性からダム堤体の安定性を解明するため、地すべり堆積域において、写真-7に示す測線Cと測線Lに沿って表面波探査を実施した。また、堆積域において微動アレイ調査も実施した。

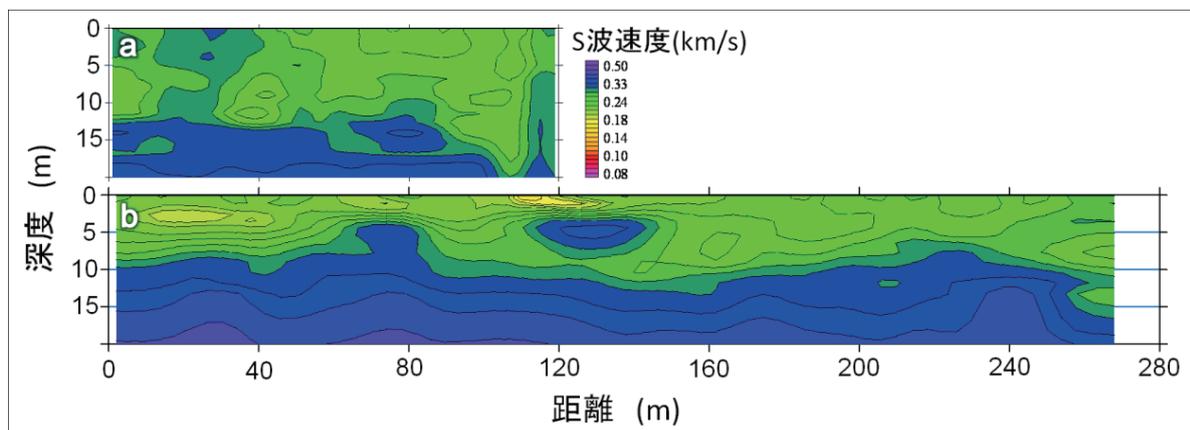
図-15 (a) 測線Cと測線Lに沿ったS波速度断面

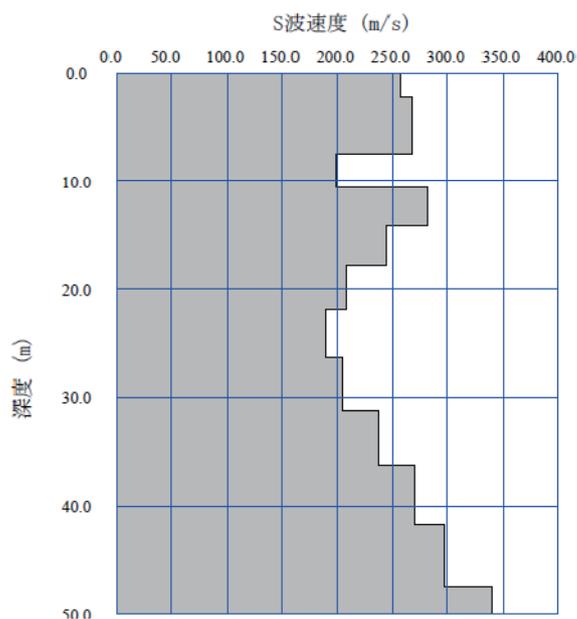
図-16 東河口地すべりダム堤体における微動アレイ調査結果

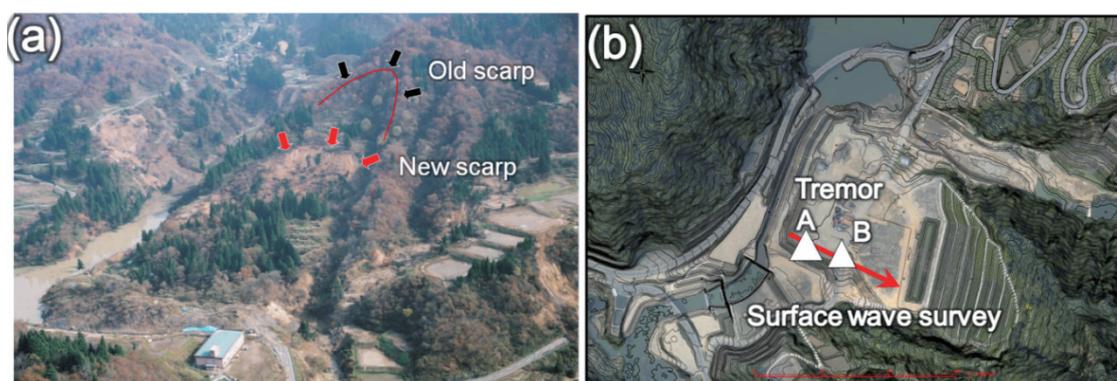
写真-8 (a) 地震直後の東竹沢地すべり（仮排水路が建設中）；(b) 対策工事終了後の東竹沢地すべりダム地域および表面波探査測線と微動アレイ観測箇所A,B.

東竹沢地すべりは芋川を塞ぎ止めて、大きな地すべりダムを形成した。芋川の左岸側の斜面において発生した地すべり土塊が、約100メートルを運動した後でも、形がほとんどくずれていなかった。地すべりが芋川の中に入り込んで、そして、川を乗り越えて、対岸まで上りあがった。地すべりの先端部の土砂が対岸側にある山古志小学校の玄関及び窓から高速で流れ込んで様子と高速で移動して来た土砂が建物の壁に飛び散っている状況が確認できる。源頭部の滑落崖から末端までの勾配で示す地すべり運動中の見かけの摩擦角は7.5度であった。

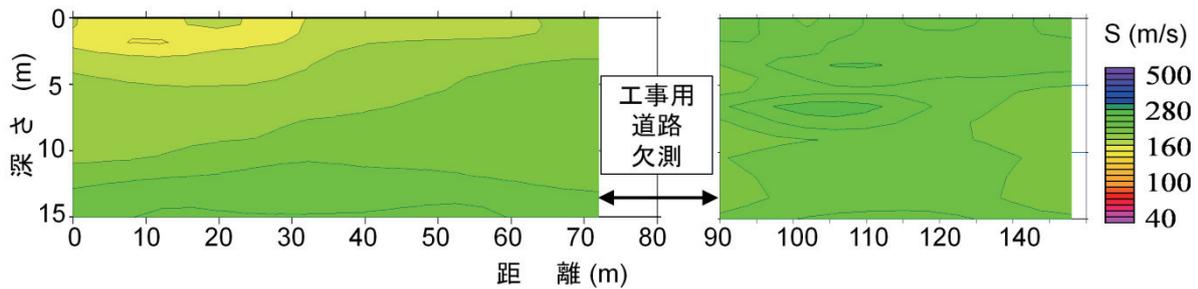
図-17 東竹沢地すべりダム堤体のS波速度断面

すべりダム形成直後に有効な緊急対策が実施され、また永久対策工事でダム決壊の危険度が完全に解除された東竹沢地すべりダムのケースが日本国内外でもごく稀な好事例である。この地すべりダムに対して詳しく調査を行い、今までに得られた地すべりダム決壊予測手法を用いて、ダムの決壊危険度を評価することが、今後の地すべりダムに対してその決壊危険度をよりの確に評価することを期待できる。従って、我々が、東竹沢地すべりダム堤体に対しても高精度表面波探査と微動アレイ探査を実施し、そのS波速度断面を求めた。測線が工事用道路を越えるため、約20mの欠測があった。探査の結果を図-17に示す。ダム堤体が風化した砂岩・シルト岩からなっているから、そのS波速度が全体として低い。また、第1層(150m/s以下)、第2層(150-250m/s)、第3層(250m/s以上)の三層構造が明瞭に認められ、第2層と

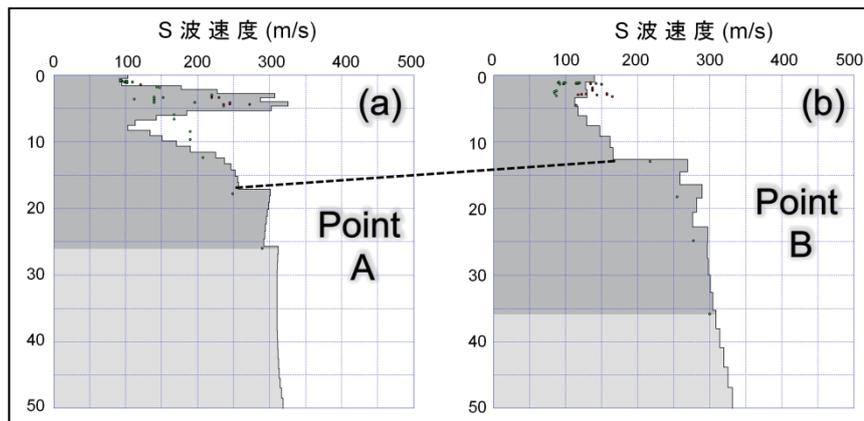
図-18 微動アレイ調査結果
