(社) 日本地すべり学会関西支部シンポジウム

「深層崩壊/高速地すべりとその発生場の評価」

岩盤クリープと深層崩壊の発生場

豪雨による深層崩壊の発生事例と発生予測

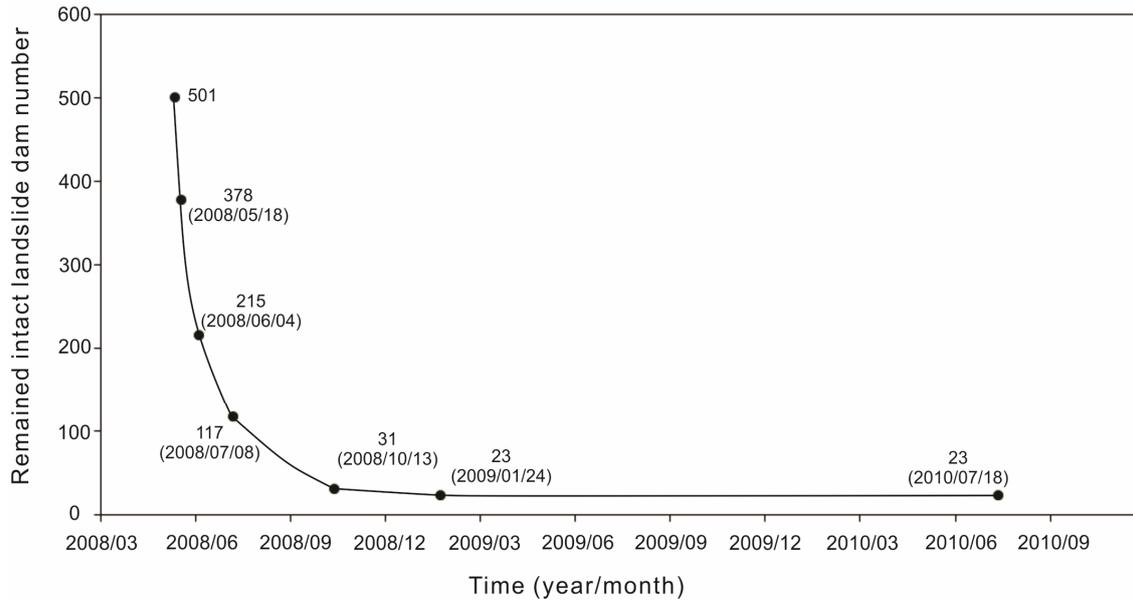
図-19 地すべりダムの残存数と経過時間 (Fan et al., 2011)

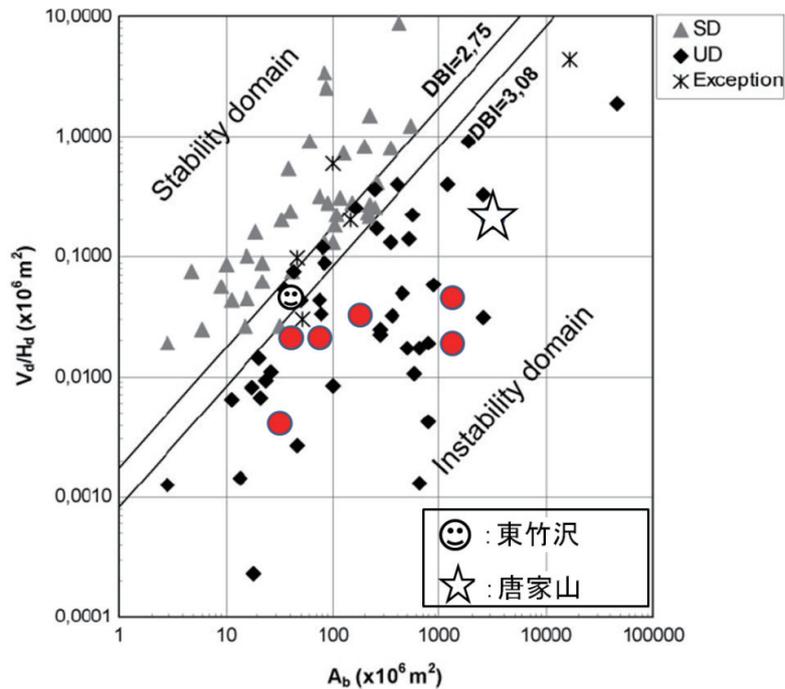
図-20 地すべりダム の安定性評価 (Ermini and Casagli (2003)により加筆)
