(公社) 日本地すべり学会関西支部シンポジウム

# 「安 価 な セ ン サ 時 代」

#### (1) 斜面土層内に埋設する地すべり警報センサ

# 斜面土層内に埋設する地すべり警報センサ

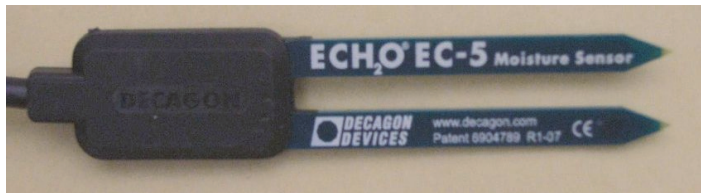
図4 土壌水分の計測（上：セラミックカップによるサクション計測、  
下：誘電率の変化による体積含水率計測）

- (1) **間隙水圧の測定**  
(物理的にはこちらが斜面安定に直接働く)
- (2) **土壌水分量の測定(体積含水比)**  
(間接的な指標だが、取扱いが容易)

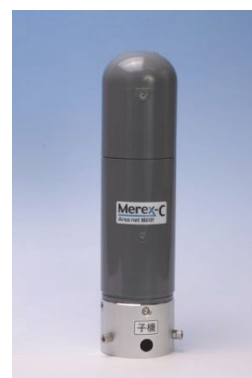
写真-2 Area net 傾斜計

Area net 傾斜計（写真-2）は，本体に傾斜センサと方位センサ，無線通信機能を一体化することにより，道路法面や危険斜面，構造物がどの方向に何度傾斜したのかを計測するものである。

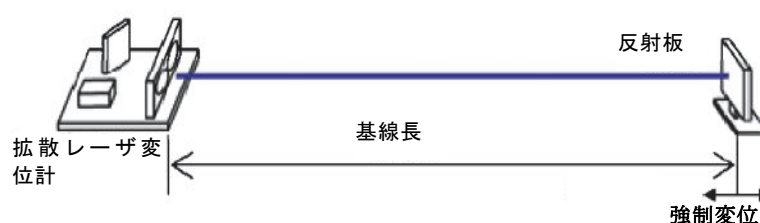
図-4 室内精度実験における拡散レーザ変位計の計測システムの設置概要図

拡散レーザ変位計の計測精度を確認するため、室内実験をおこなった。実験の設置概要図を図-4に示す。

本実験では、計測分解能を 0.1 mm、1 回の計測時間を 1 秒以下として 4 回繰り返して計測し、その平均値で精度を評価した。基線長（レーザ発振部と反射板の距離）は約 10 m、約 20 m、約 50 m の 3 ケースとし、読み取り精度 0.1 mm のマイクロメーターを装備した精密スライダーにより反射板と初期位置から 1.0 mm、5.0 mm、10.0 mm と強制的に変位を与えて、各位置における計測値を評価した。

なお、本実験は理想状態における計測性能の評価を目的とし、実験環境は、常温および無風の室内で、照明も常夜灯 1 つのみの非常に暗い環境（ようやく周囲が見える程度）として、計測精度に悪影響を及ぼしそうな諸要因をなるべく排除した状態である。

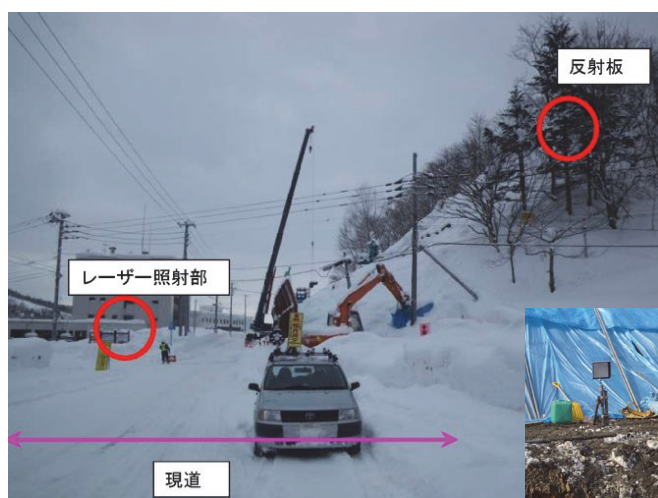
写真-7 拡散レーザ変位計計測斜面全景

なお、今回の斜面変状監視にあたり、工事中止、通行止めの基準は4mm/hとしたが、施工期間中に基準値を超える変動は観測されなかった。さらに1月には写真-7に示すように150cmを超える積雪となり、気温は-15℃を下回ったが、欠測もなく計測ができた。

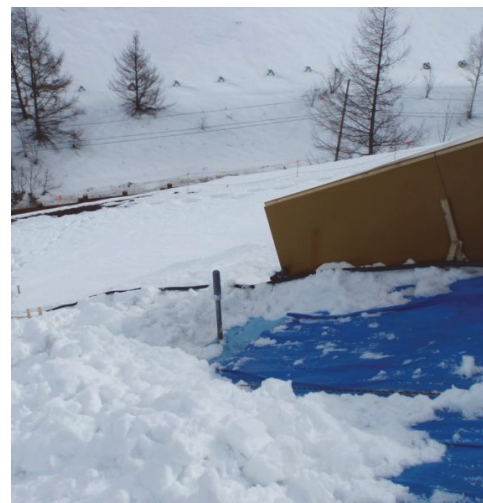
写真-10 Area net 傾斜計設置状況

地すべり発生後の切土法面の観測としては、調査ボーリング孔を利用したパイプ式歪計、孔内傾斜計の他、地表面の変状観測として抜き板や地表伸縮計を設置した。しかし、図-18 に示すように、切土法面上部斜面に分布する地すべりブロックの形状から推定される地すべりの活動方向と切土法面の向きがほぼ直交しているため、今回発生した地すべりがどの方向に活動しているのかを把握することが地すべりの安定解析や対策工を検討する上で重要であった。そこで、今回発生した地すべりの変動方向を把握する目的で、もっとも変状の大きい地すべり頭部(切土法面部)に Area net 傾斜計を設置した（写真-10）。

Area net 傾斜計の設置は、単管パイプを地面に打ち込み、その頭部にアタッチメントで固定する方法とした。電源は、親機はソーラー電源、子機は乾電池駆動とし、計測間隔は1時間とした。なお、設置に要した時間は、親機+子機の設置で約 1 時間以内であった(図-19 右)。

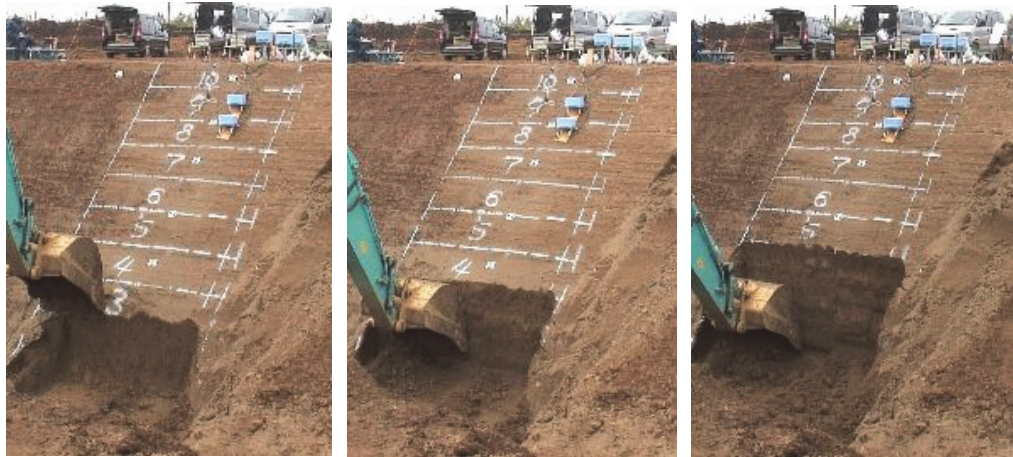
図-12 斜面の切取り（7段階まで段階的に掘削）

て、重力壁などの対策工の施工中に法面を急勾配に掘削することや、床付け作業による法尻部の掘削中に多く発生していることから、これらを簡単にモデル化したものである（図-2のような作業）。斜面の切取りは、バックホーを用いて行った。掘削方法は、1回の切取り高さを約0.5m毎とし、1回の掘削終了後、約5分間放置し、これを崩壊するまで最大で7回（高さ約3.5m、設置されている計測器の都合による）行った（図-12）。なお、掘削幅は各ケース3.5mの幅を有しているが、隣の斜面への影響を考慮して2.5mのみを掘削することとした。

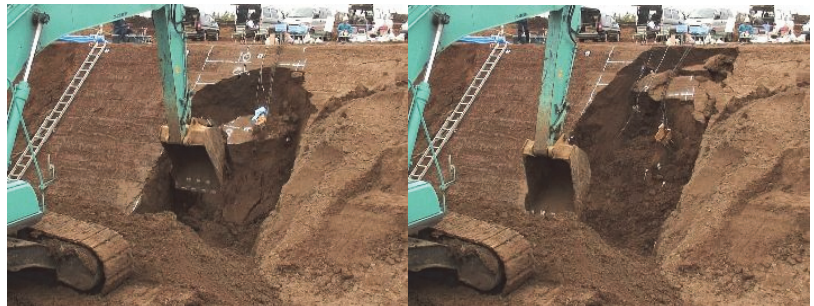
(b) 2 回目崩壊（連続的に法肩まで崩壊）

切取り高さ 3.0m まで行ったところ、掘削終了直後に天端を含めた大規模な崩壊が発生した（図-18(b)）。成田砂地盤（密）の X 方向の傾斜角度は、成田砂地盤（緩）とは異なり、斜面上に設置した 2 つの傾斜計はマイナス方向、法肩上に設置した 3 つの傾斜計はプラス方向に変動した。2 回目の崩壊（図-18(b)）では、法肩に設置されている SA3 が加速度的な増加傾向を示して崩壊に至った。この SA3 は崩壊土塊との境界近傍に設置されており、崩壊面近傍に設置することで崩壊を予測することが出来ることが分かる。一方、斜面上に設置された傾斜計 SA2 では緩慢な角度増加が見られたが、崩壊直前の徴候を把握できなかった。成田砂地盤（密）のように土塊となって崩壊するタイプの地盤では、傾斜計を崩壊土塊上に設置すると崩壊直前の前兆現象を把握しづらいと言える。

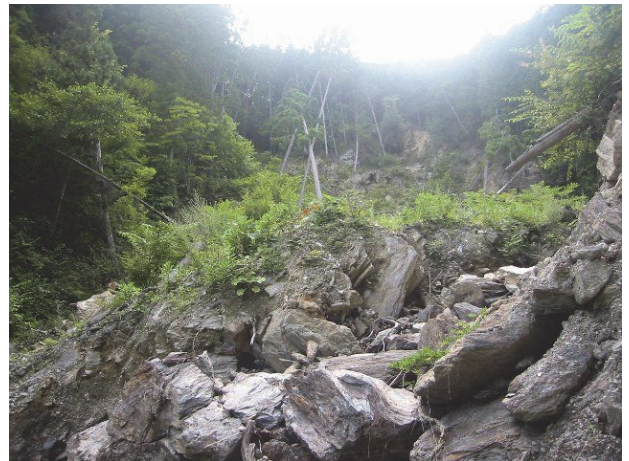
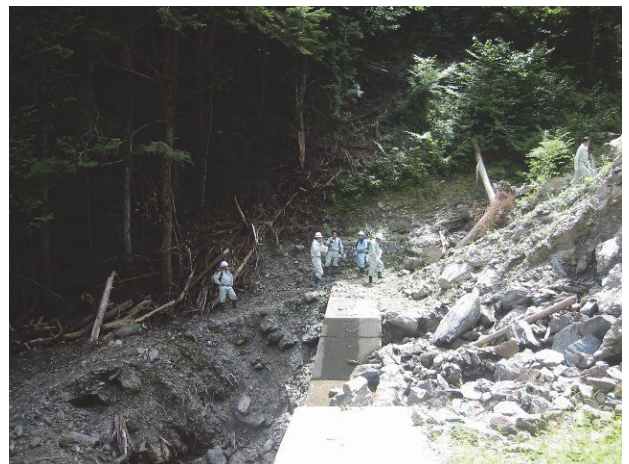
図-19 治山堰堤築造工事（工事前）

(a) 上部斜面の崩壊状況

(b) 満砂になった治山堰堤

が確認されている（図-19）。当該工事は、治山堰堤の機能を回復するための堰堤の嵩上げ工事として林野庁四国森林管理局が発注したものである。工事箇所の平面図を図 20 に示す。工事前に堰堤の測線方向（図 20 の青点線）について、簡易動的コーン貫入試験を実施して表層厚さを把握した。計測結果を図 21 に示す。斜面上部では 1.5m 程度、切土掘削箇所周辺では 0.5m 程度の表層地盤があることが分かった。

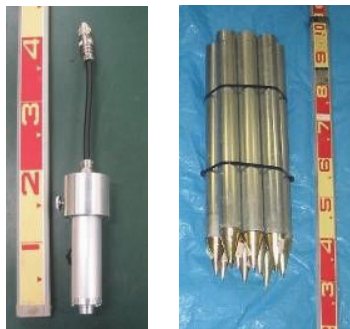
(a) IT 傾斜計 (左) と  
打込パイプ (右)

(b) データロガーと  
ロガーBOX

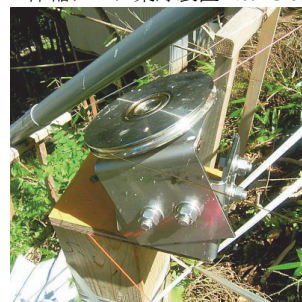
図-23 W 型伸縮計

通常の伸縮計はインバー線設置区間のみの線データとなり、設置箇所以外が変形した場合に検知できない。規模が小さな切土掘削工事現場では局所的な崩壊が発生することが懸念される、面的な変動をまず把握することが労働災害防止につながる。W型伸縮計は、1台の伸縮計で複数の移動杭に滑車を介して一筆書きで連結することで、どこが動いたか特定は出来ないが、少数の伸縮計で面的監視を可能とするものである(図-23)。この概念は加藤らによって検討がされており、光ファイバー計測による斜面変状監視<sup>19)</sup>や伸縮計による擁壁の微小変位計測<sup>20)</sup>が行われている。本現場では、オサシ・テクノス社製伸縮データ収録装置(NetLG-501)を使用し、張力を標準の1.8kgとした装置(WS-1)と3.0kgとした装置(WS-2)をそれぞれ設置した。なお、今回の現場では保護管による保護を行わなかった。

滑車付き移動杭

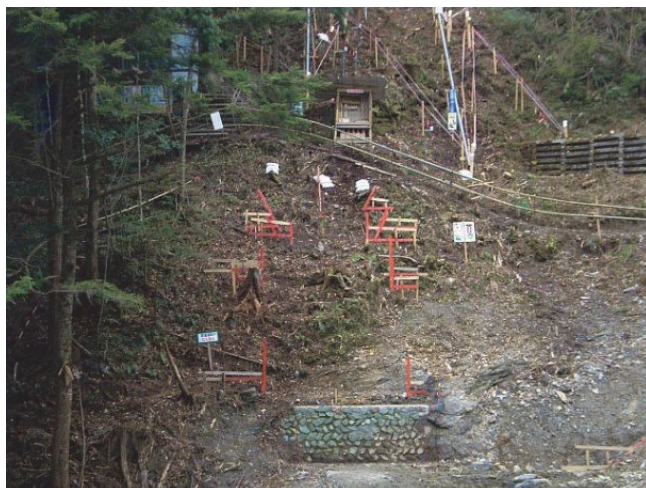
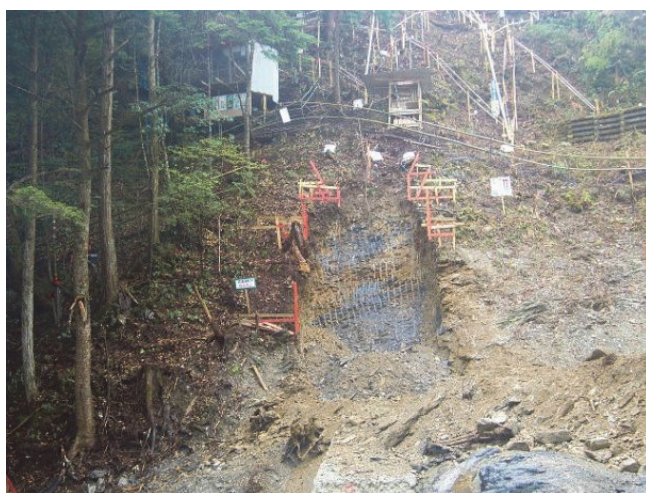
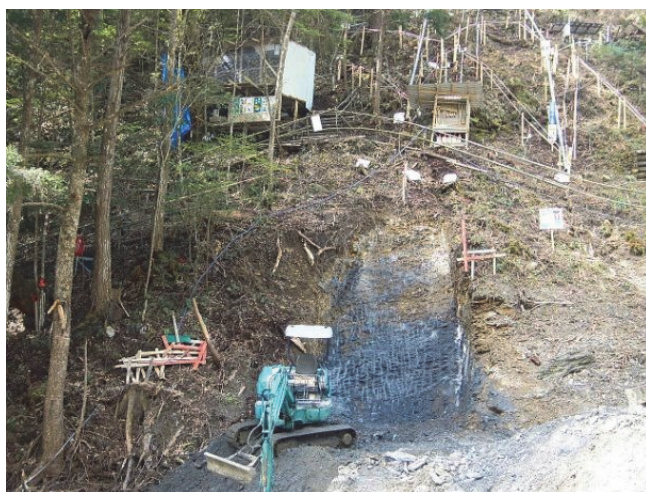
図-26 切土前後の写真

計測機器設置後，切土掘削作業は 2011 年 5 月 6 日，7 日，9 日の 3 日間において実施された．図-26 は切土掘削作業前後の様子を示したものである．当該箇所の切土掘削は 5 月 7 日に大部分が終了している．図-27～29 に各計測機器から得られた切土掘削作業前後（5 月 1 日～15 日）の挙動を示す．ここで，図-27，図-29 の全てに従来型の計測機器である雨量計と伸縮計の結果を示した．切土掘削作業期間には，5 月 7 日 0:00～7:00 にかけて時間雨量 0.5mm 程度の弱雨が降っている．また，切土掘削後 5 月 10 日～13 日にかけて最大 6.5mm/h の雨が観測されている．伸縮計（KS3～KS5）のデータをみると，切土掘削作業期間には，KS3 が微小ではあるが変化している．なお，5 月 9 日に生じた KS3 と KS4 の変化は，計測機器のメンテナンスのために構内に立ち入った際に接触したためである．以下，切土掘削作業の前後に変化が見られた IT 傾斜計と W 型伸縮計の計測結果について示す．

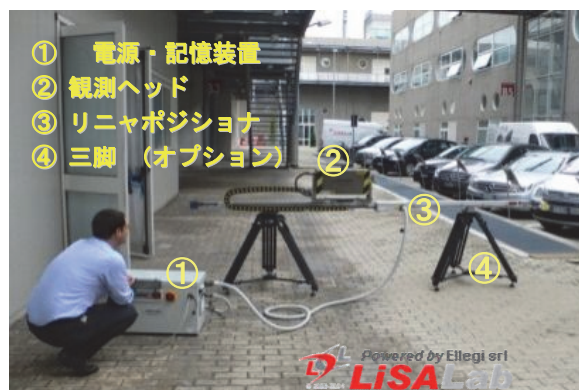
写真-2.1 地上設置型合成開口レーダ

地上設置型合成開口レーダでは、写真-2.1 に示すように人工衛星の軌道に当たる部分をリニアポジショナ（開口長）上を移動させることにより実現している。観測ヘッド上に送受信アンテナを装備し、電波の送受信を繰り返しながら移動することで、観測対象範囲の画像を取得するシステムである。

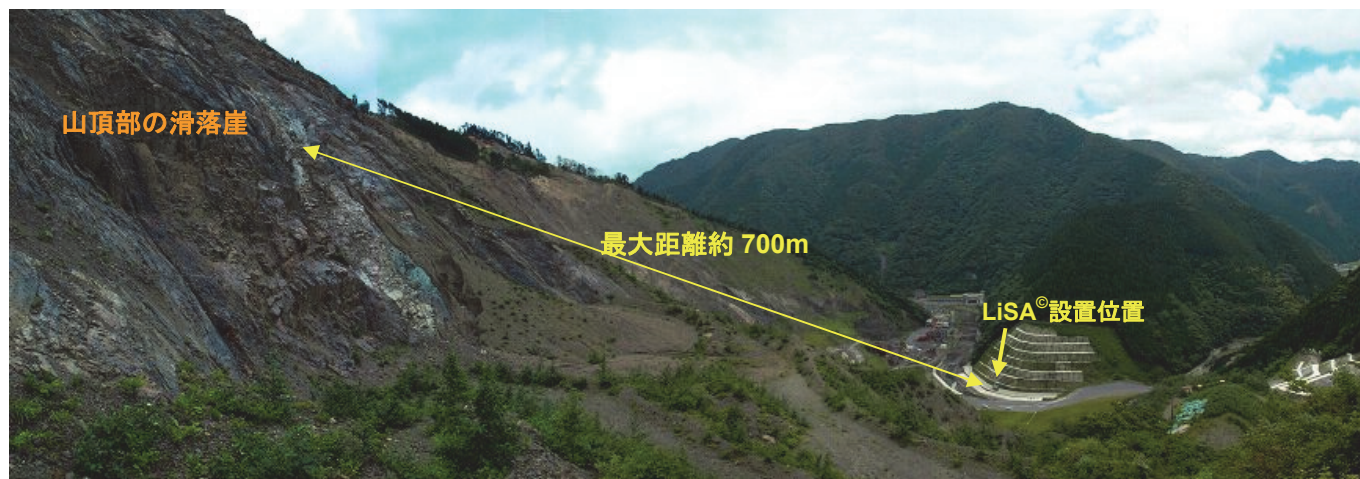
写真-3.1 LiSA の設置位置とサイト全景

地すべり観測は、GBInSAR を地すべり斜面の対岸の下方、河川の護岸壁上部に設置し、斜め上方の地すべりへマイクロ波を掃射した。GBInSAR 設置位置は地すべり中央部に正対し、地すべり方向と GBInSAR の LOS がほぼ一致しており、地すべりの移動方向に対して良好な観測位置である。GBInSAR 設置箇所からの地すべり観測対象領域の距離は 200m～700m であった（写真-3.1）。

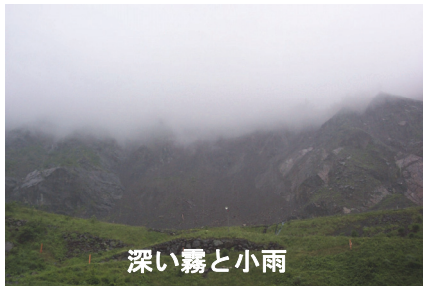
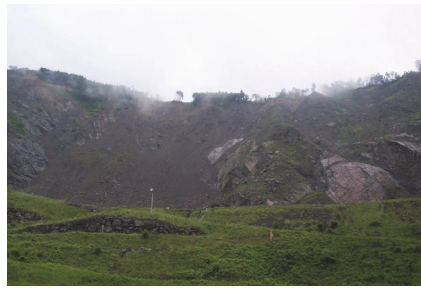
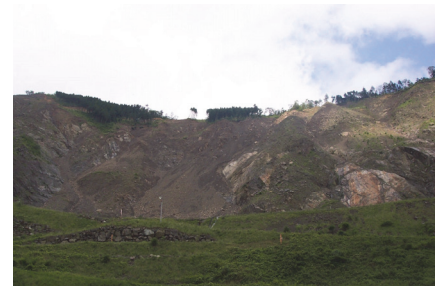
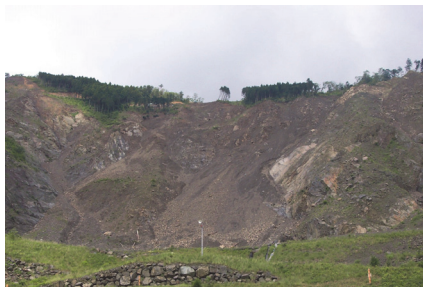
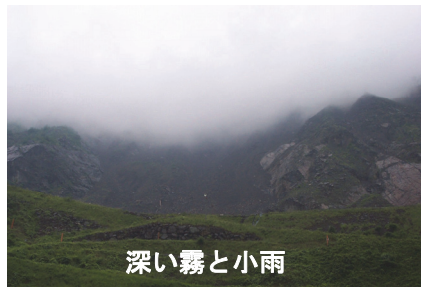
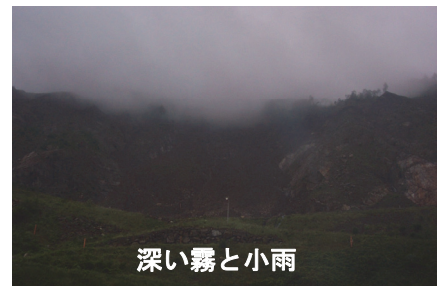
写真-3.2 観測時の天候

計測は、電波送受信装置が軌道上を移動する 9 分間隔で実施し、48 時間連続計測 2 回を含めて約 2 週間行った。この間、濃霧や小雨等の気象条件もあったが、夜間を含めて計測を実施することができた。GBInSAR は高精度長距離測定の特徴の他、多少の気象条件や昼夜を問わず計測できるという連続観測を可能にする大きな特徴がある（写真-3.2 観測時の天候）。ちなみに写真中の霧や小雨の際にはレーザープロファイラーの測定はできなかった。

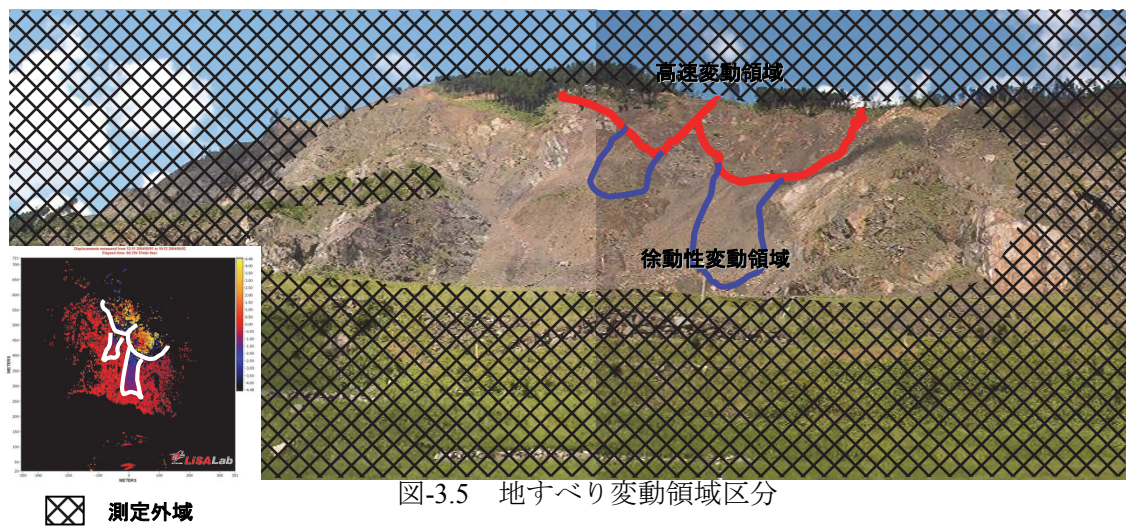
図-3.5 地すべり変動領域区分

連続計測結果の一例を図-3.4 に示した。1 時間毎に、活動性の高い部分が変動していることが解る。この凡例は長さ 9mm で赤いゾーンから寒色系へ移行し、黄色の凡例上部に移って、更に赤に移行し、その変動量が 9mm となる。48 時間連続測定の結果、観測範囲内の特定の箇所に 48 時間で 40mm 程度の変動が生じている領域が明確になった（図-3.5）。

図-3.5 の高速移動領域内に側線を設定し、経時変化を取得した結果が図-3.6<sup>13)</sup>である。側線上部のレンジ距離 400m～475m が高速で移動している。この高速移動範囲の三次元分布を図-3.7 に示した。

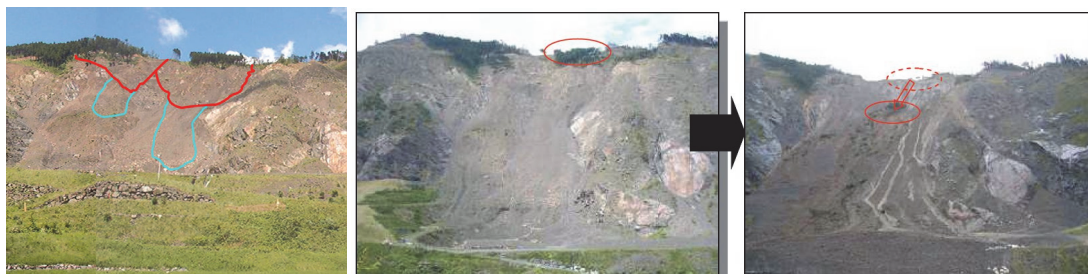
写真-3.3 高速移動範囲<sup>12)</sup>と2004/9/29の崩壊<sup>11)</sup>

観測から約 3 か月後、台風 21 号の豪雨により観測対象範囲の斜面は崩壊した。2 週間で 40mm 程度の変位は時間換算で 0.1mm 程度であり、崩壊を予測することは困難であるが、写真-3.3 に示すように、BGInSAR により観測された高速移動領域は、崩壊した斜面とほぼ一致している。

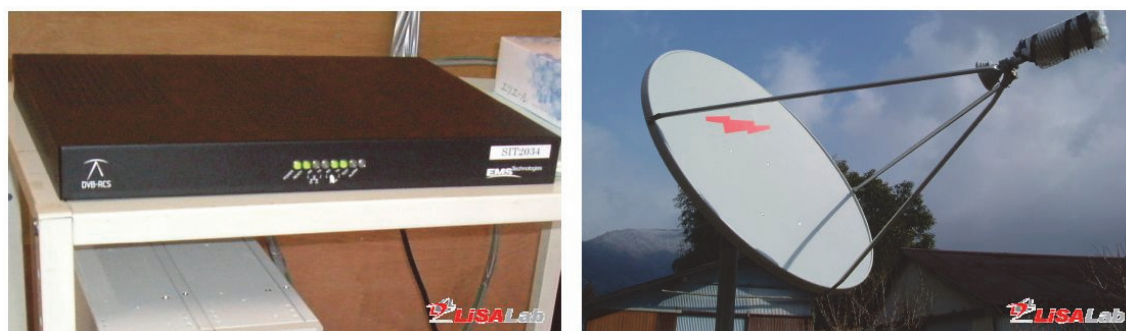
写真-3.5 衛星回線のルーターとパラボラアンテナ

当該エリアには、GBInSAR 設置位置に高速電話回線が確保できなかったために、衛星電話回線を用いて LAN 接続を行った（写真-3.5）。これに伴い、無停電電源装置なども整備して観測を行った。このような仮設を整備すれば、電源に発電機を用いることで、全国のど

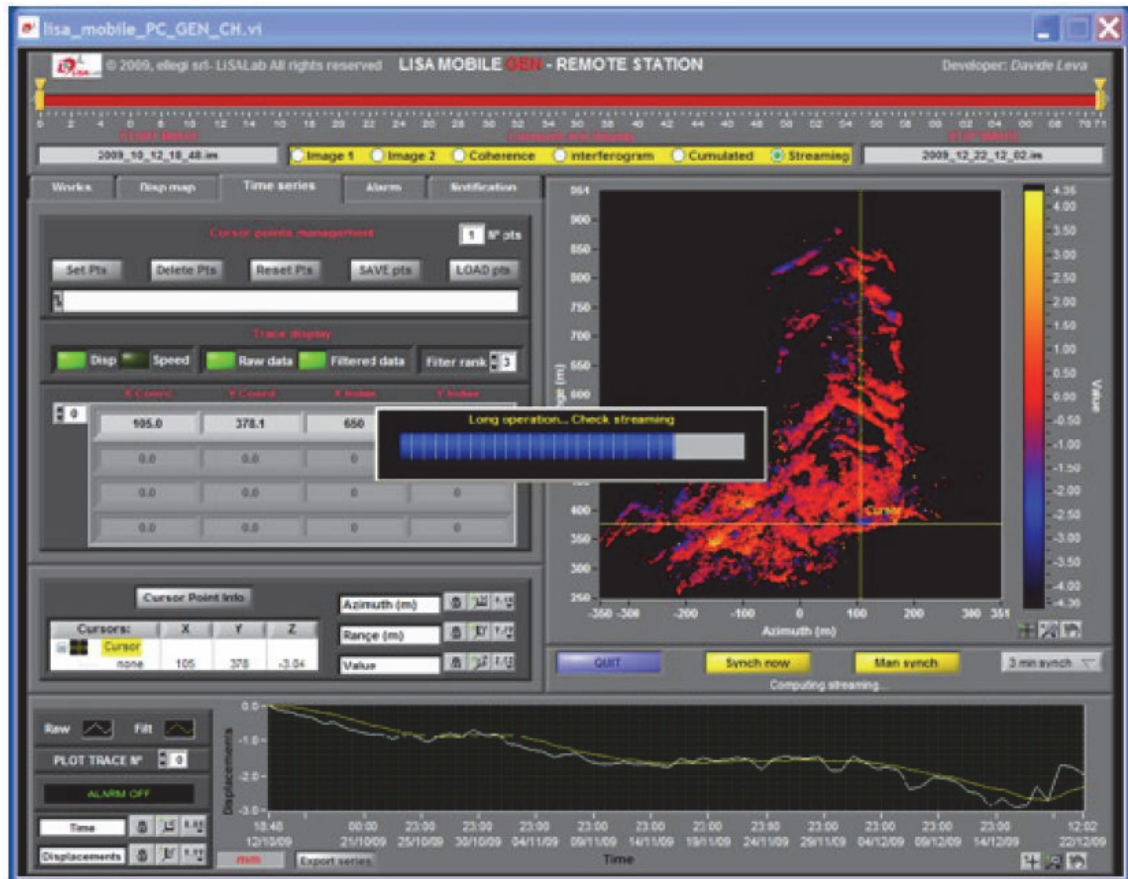
図-4.1 現場の PC で表示される面的変動量図と指定地点の経時変化図例

LiSA では、任意地点の経時変化の表示や、閾値の設定によるアラーム機能も装備している。こうしたソフト面での充実も、今後の高精度・高密度の連続観測による斜面変動観測をより効率的にするものとする。
