## 平成 26 年 8 月広島土砂災害の実態

京都大学防災研究所 千木良雅弘

### 平成 26 年 8 月に高知県大豊町で発生した地すべり災害の実態

中根 久幸 ((株)地研)、日本地すべり学会関西支部調査団\*

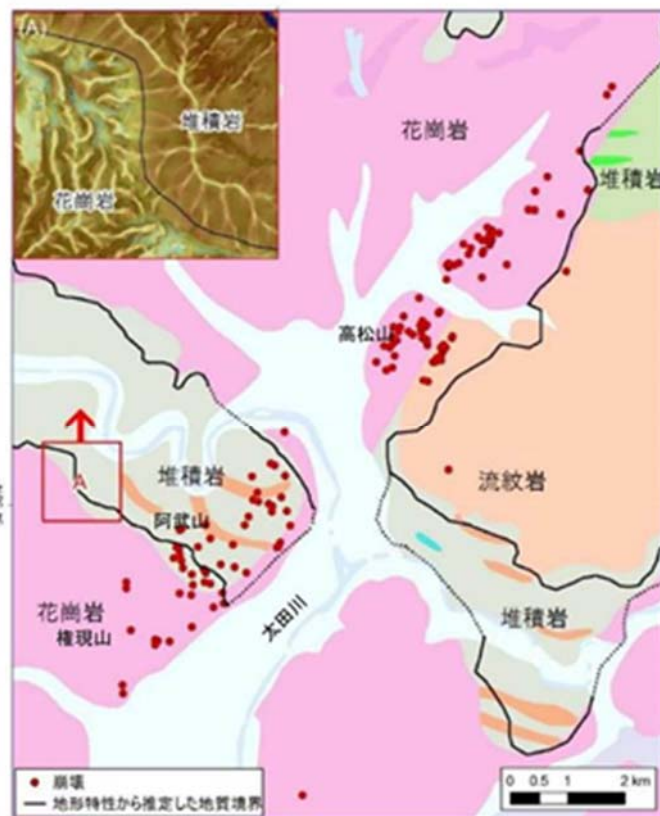
図 1 地質と斜面崩壊の空間分布。地質境界は 5m メッシュ地形モデルの地上開口度と傾斜のパターンに基づき推定した。A はその例。背景には 20 万分の 1 シームレス地質図を使用。

2014 年 8 月 20 日の集中豪雨によって、広島市安佐北区と安佐南区で多くの崩壊・土石流が発生し、その結果、74 人の犠牲者を含む甚大な災害が引き起こされた。筆者らは、災害当日のヘリからの観察、現地調査、空中レーザー計測データ（詳細 DEM、8 月 27－28 日計測）を用いた地形解析を行った。その結果、崩壊・土石流は極めて狭い範囲に集中して発生したことがわかった（図 1）。土石流のほとんどは、最上部に崩壊を持ち、それが流下するに従って体積を増加したものと判断される。崩壊・土石流は、北東-南西に伸びる幅 3 km、長さ 12 km の範囲に 140 個以上発生した。崩壊の発生密度は 1 km<sup>2</sup>あたり最大 30 か所であった。崩壊密度の高い領域は午前 1 時から 4 時までの 3 時間当たりの雨量が 150 mm 以上の領域とほぼ一致している。また、発災時刻は、おおむね 3 時から 4 時であった。

被災地には、中央を太田川が南北に流れ、その東側に北東-南西方向に長い高松山（338.7m）があり、その南東側は細長い低地を隔てて白木山から南西に伸びる山稜となっている。太田川の西側にやはり北東—南西方向の阿武山（585.9m）・権現山（396.8m）の山稜がある(図 1)。高松山と阿武山・権現山から流下する沢の出口には傾斜  $10^{\circ} \sim 14^{\circ}$  程度の沖積錐が発達している。これらの山体に崩壊・土石流が発生し、その下方の沖積錐の上にある家屋が被災した。詳細 DEM 傾斜図から観察される斜面の地形は、後述するように地質と密接な関係を持っている。すなわち、地質が地形に現れているところが多い。

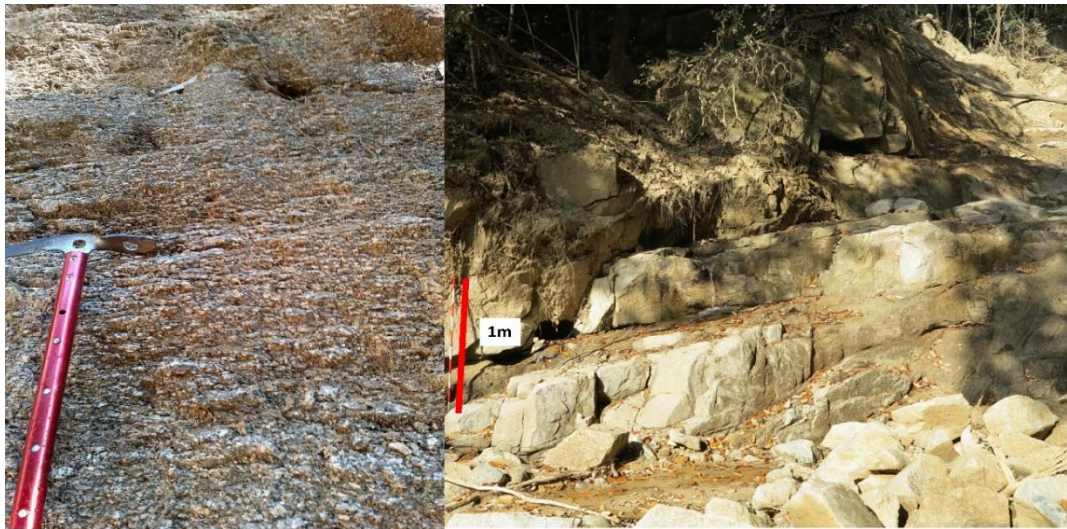
図 3 マイクロシーティングの発達した中粒花崗岩（左、緑井 7 丁目の沢上流）とシーティングの発達した中粒花崗岩（右、八木 3 丁目の沢中流部）

花崗岩地域の崩壊には平板状の崩壊が多く、細粒花崗岩地域の場合、楔状の崩壊もしばしばみられる。特に高松山では楔状の崩壊が多い。平板状の崩壊の場合、マイクロシーティングの発達した中粒-粗粒花崗岩の表層に形成された土層の崩壊が多く (図 3)、また、細粒花崗岩の岩片と真砂土の混合土層の崩壊が認められた。また、阿武山山頂の

花崗岩地域の土石流は、流路に堆積していた真砂土を掘り込んで体積を増していた。特に、被害の大きかった八木 3 丁目（県営住宅上方）の沢では、低標高部の沢沿いにシーティングの発達した新鮮な岩盤が露出し（図 3）、シーティングと高角節理で分離された大岩塊がゆるんでおり、それが土石流に巻き込まれたと推定される（図 4、5）。シーティングの発達した新鮮な中粒花崗岩が沢沿いに広く露出しているのは、八木 3 丁目の沢と緑井 8 丁目の上部の沢であり、それよりも南の沢では、沢に中粒花崗岩が露出する場合もマイクロシーティングが発達している場合が多く、緩んだ大岩塊は少ない（図 6）。これらの沢で土石流に含まれる岩塊の多くは、細粒花崗岩であった。

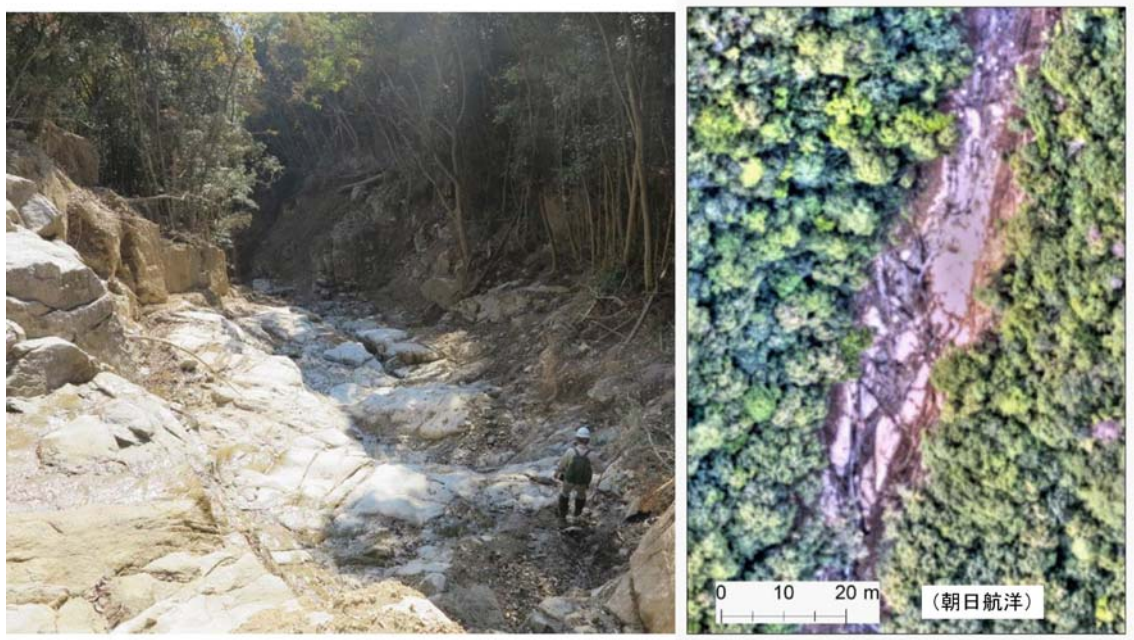
図 5 八木三丁目上方の沢の状況。左：現地地表写真。右：空中写真。谷の中がさらわれて平面的な岩盤面が露出している。これは、図 4 に示したように、緩んだ岩盤が取り去られたためである。

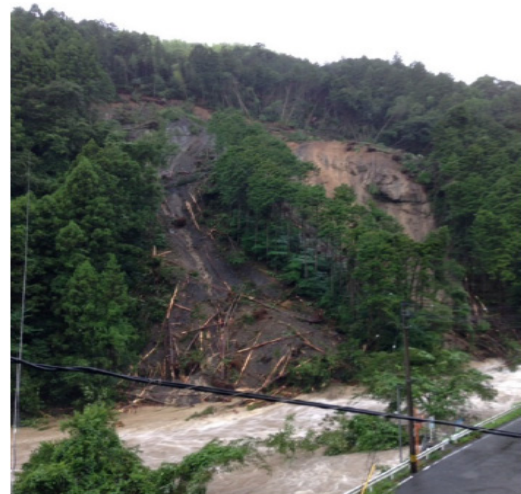
本地区の斜面は、河床から比高100m程度に遷急線が東西方向に分布し、上部は緩斜面を呈し耕作地として利用されている。遷急線より下部には、台風第12号により大規模崩壊が発生している。崩壊範囲の中央部には不動岩と推定される岩体が分布し、崩壊は上流側と下流側とに分かれている(写真-1)。地元住民への聞き取りから、写真-2に示す上流側の谷部が先行して崩壊したことが確認されており、その後下流側へと崩壊が波及したと考えられる。

写真-1 崩壊地全景

以上より、本地区は「後退性地すべり」を呈しており、背後の平坦面への拡大が想定される。また、斜面末端部には的湍川が流れており、地すべり移動土塊による河道閉塞の恐れもあることから、早急な対応が必要である。調査時点では、地すべり変動量測定として地表伸縮計 5 基での観測が実施され、合わせてボーリング調査が 2 箇所で行われていた。

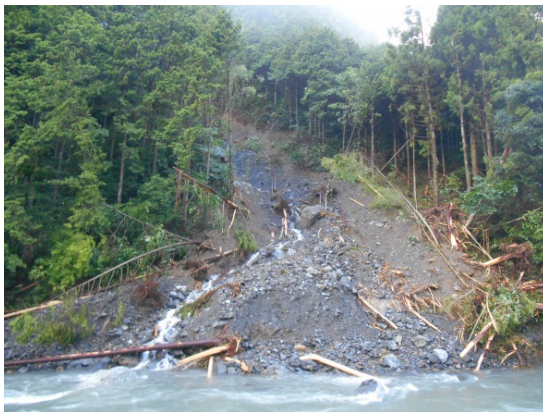
写真-2 最上流側の溪流での崩壊

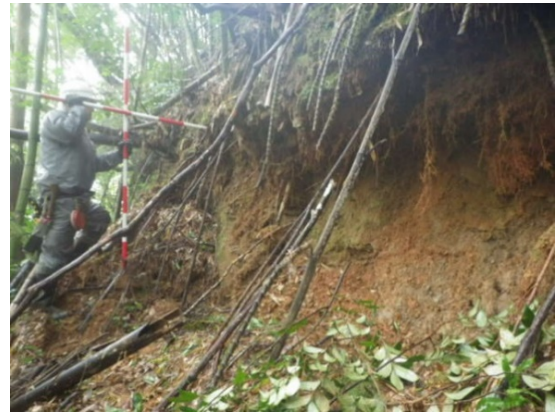
崩壊頭部から上方の平坦面までの範囲には、東西方向に延びる滑落崖や開口亀裂が複数確認される。滑落崖の高さは1～2m程度を呈し、長さは最長で120m程度であることが確認されている(写真-3)。

写真-3 崩壊地上部の滑落崖

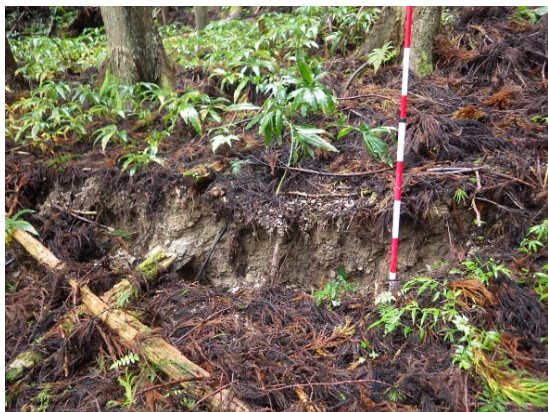
現地調査では、道路より 100m 程度上方の山腹斜面内に、新鮮な高さ 40cm 程度の滑落崖が、東西方向に連続していることが確認された(写真-4)。また、地すべり両側部の道路路面には、道路を横断する亀裂が確認され、さらに右側部に位置する民家裏にも亀裂が確認された(写真-5・写真-6)。

写真-4 頭部滑落崖

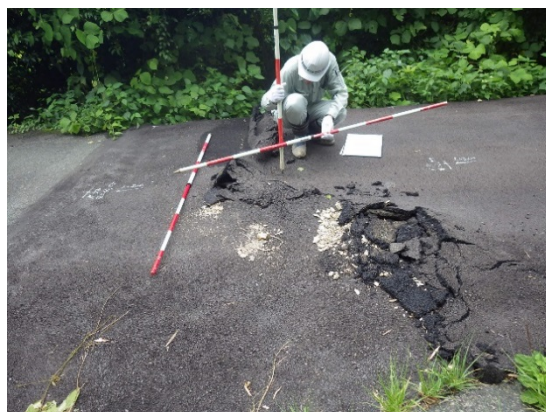
写真-5 側部亀裂

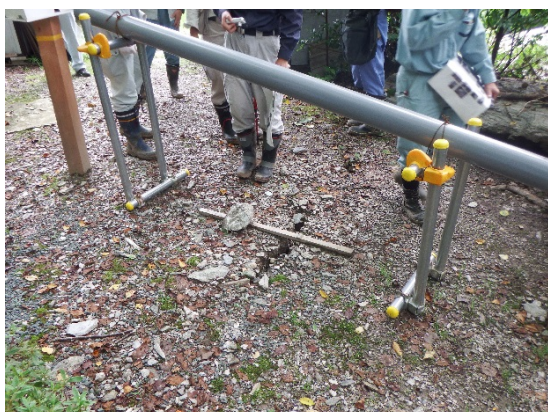
写真-6 道路直上の亀裂と伸縮計

民家裏の亀裂には、地表伸縮計及び警報機が設置され、監視体制が取られていた(写真-6)。

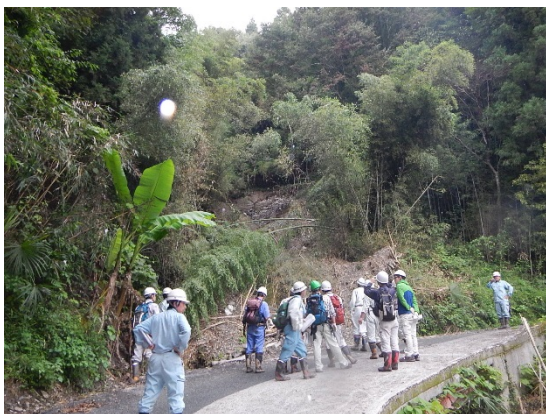
その他、今回活動した地すべりブロックより下方では、小崩壊及び土石流が発生しており、周辺の道路面に変状が確認された(写真-7・写真-8)。

写真-7 崩壊・土石流発生箇所

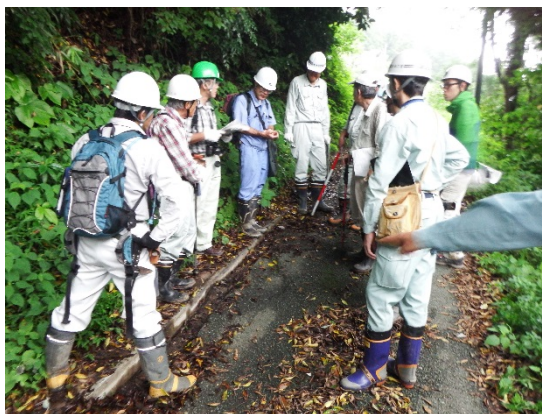
写真-8 路面変状箇所

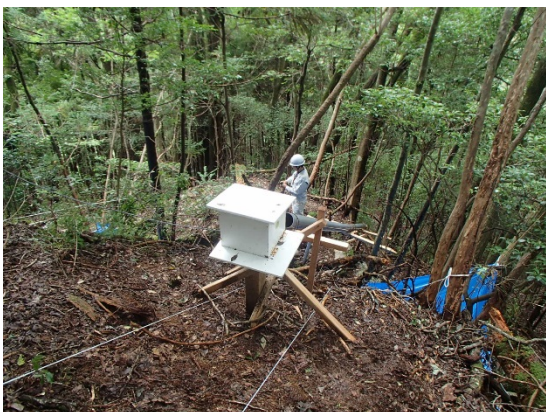
現地調査は、今回の地すべり活動により変状が発生した範囲を中心に行った。現地調査の結果、標高 500m 付近に高さ 5m 程度の旧滑落崖が分布し、その直下の遷緩線に沿って、部分的で不明瞭ではあるが開口亀裂が確認された。この開口亀裂を挟んで、地表伸縮計が設置されている(写真-9)。これよりやや下方には、落差 30～40 cm 程度の明瞭でかつ連続性の良い段差亀裂が確認された(写真-10)。この亀裂は、地すべりブロック右側部に沿って、道路上を横断する亀裂や石積みの緩みまで連続することが確認された(写真-11)。

写真-9 開口亀裂と伸縮計③

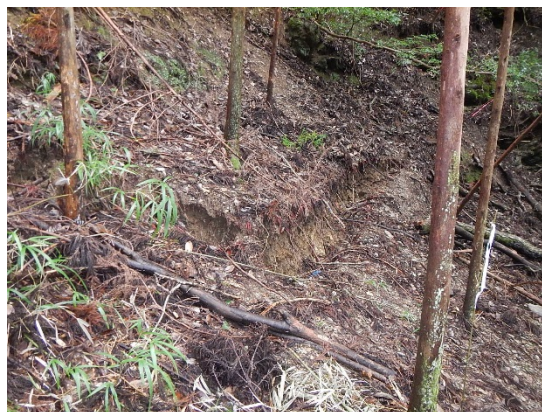
写真-10 斜面中央部の段差亀裂

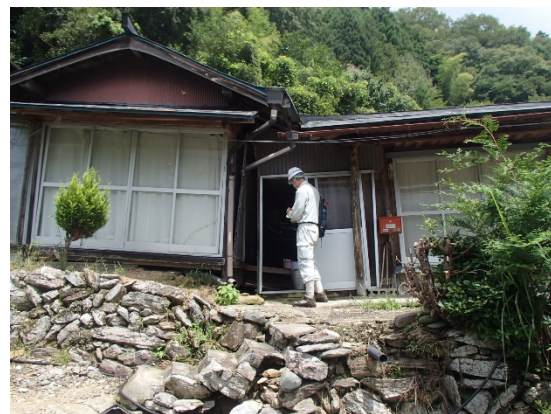
一方、地すべり左側部は、道路沿いの民家真下を通過しており、民家には変状が発生している(写真-12)。また、民家から上方には、ガリー状の沢地形や開口亀裂が確認された。

写真-12 左側部 被災した民家

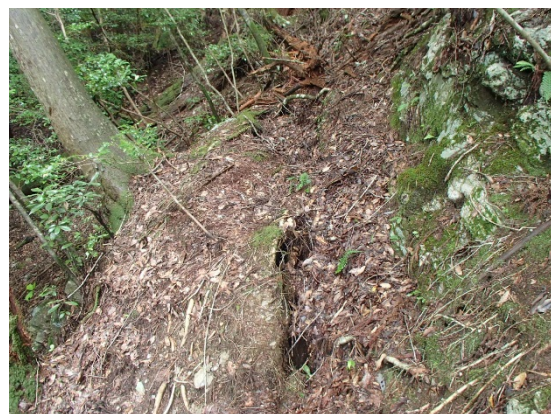
また、今回の地すべりブロック頭部より西側には、馬蹄形の急崖とその下部に数段の緩斜面が分布し、地すべりブロック右側部と成り得る位置には、写真-13に示すように 10cm 程度の開口亀裂が確認されたことから、西側にも地すべりブロックの存在が示唆される。

写真-13 旧滑落崖より上方の開口亀裂

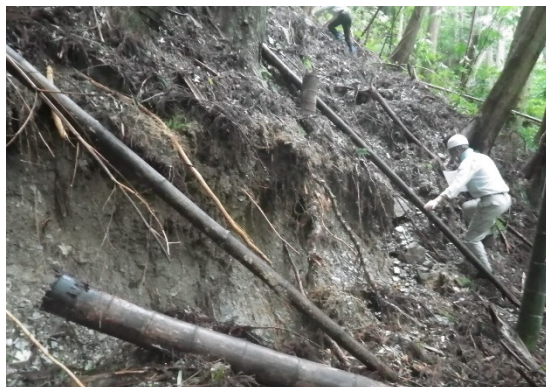
地すべりブロック頭部の変状は、段差2m程度の明瞭な滑落崖であり、町道まで連続していることが確認された(写真-14)。また、地すべり側部の変状は、町道に発生した陥没や段差、開口亀裂である(写真-15)。

写真-14 ブロック頭部滑落崖

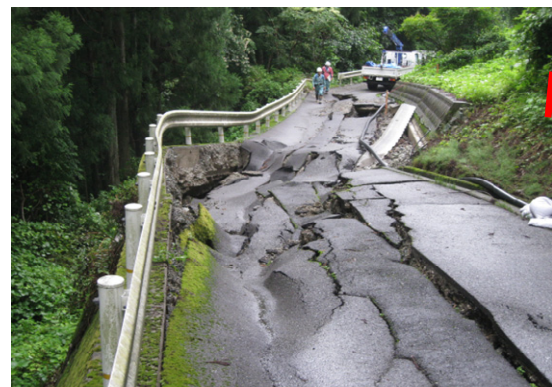
写真-15 道路の変状

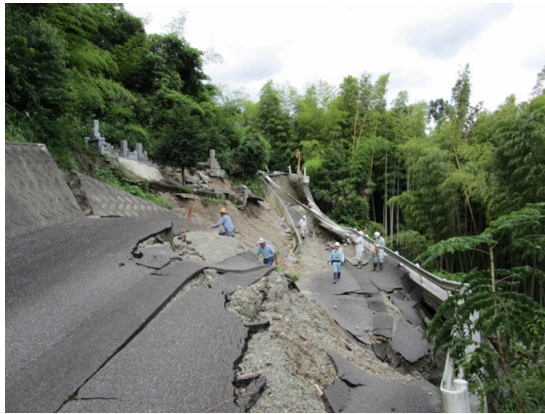
また、地すべりブロックに隣接する斜面では、幅40m・長さ20m程度の規模で崩壊が発生しており、土石流となって下方の民家と町道に至っていることが確認された(写真16・写真17)。

写真-16 崩壊ブロック頭部

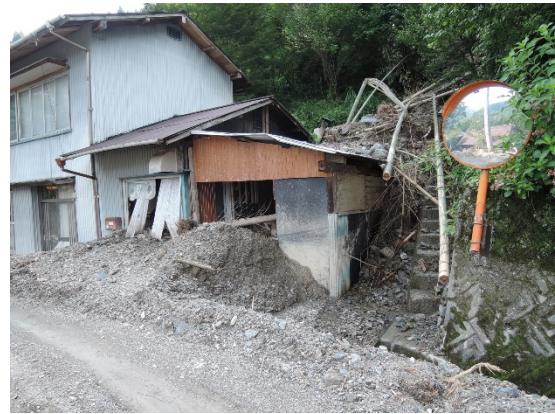
写真-17 土石流で被災した家屋

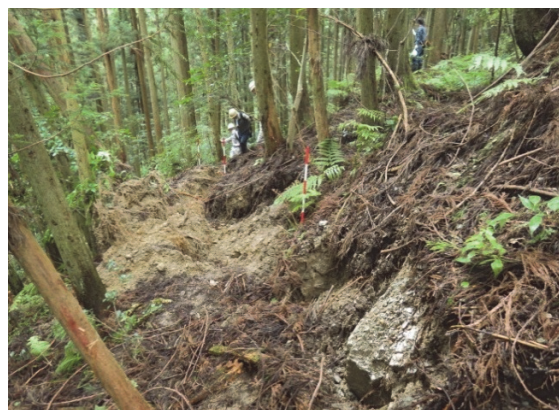
図－5 高知県大豊町怒田 地すべり頭部段差

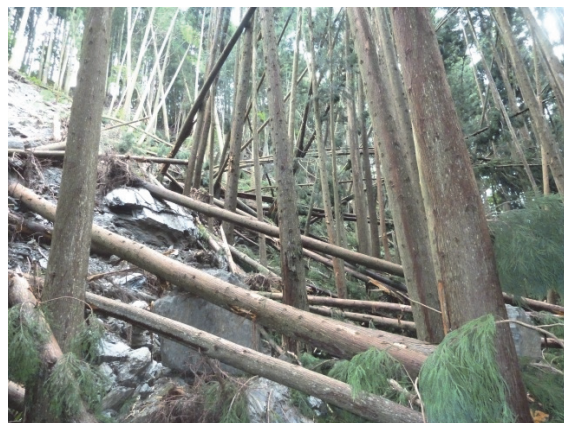
図－6 高知県大豊町怒田 崩壊箇所末端部

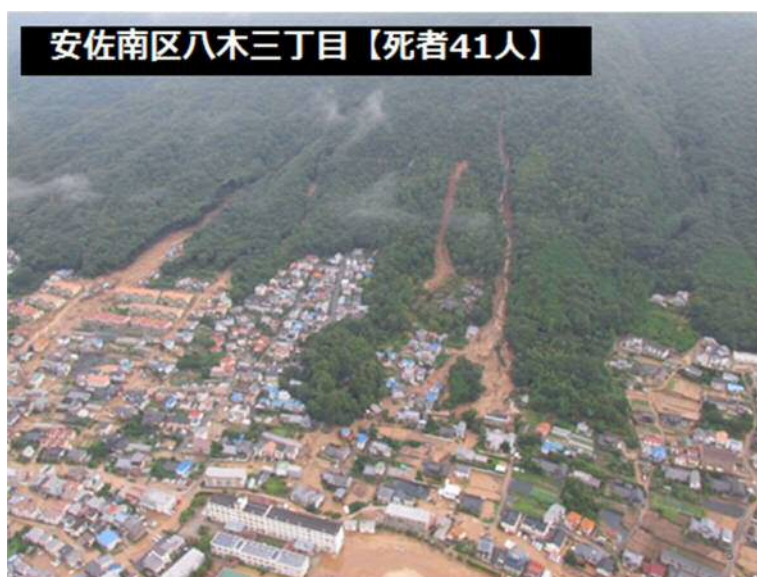
図-3 安佐南区八木三丁目の状況
