研究対象空間領域のリ・スタート
ー沿岸・浅水域で発生する地すべりの発生場ー
Formative condition of landslides in coastal and shallow water areas

時間防災学の視点からのリ・スタート —土石流サイクルと切迫度による新しいリスク評価—

デジタル技術を活用したリ・スタート －熟練技術者の技術の伝承など－ Restart using digital technology

地すべりの予測技術のリ・スタート
- 斜面災害軽減のための危険度評価の取り組み -

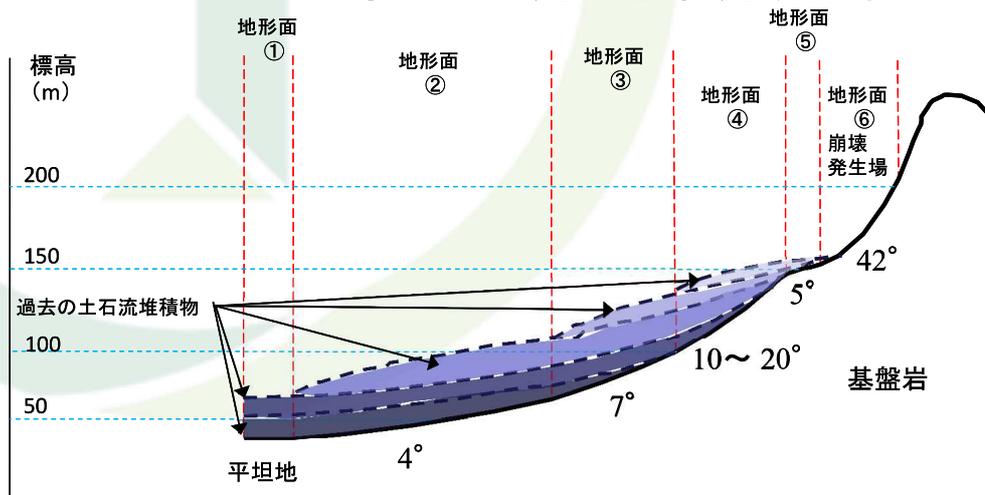
概略横断勾配と露頭から推察される過去の土石流履歴(小西純一氏作成)

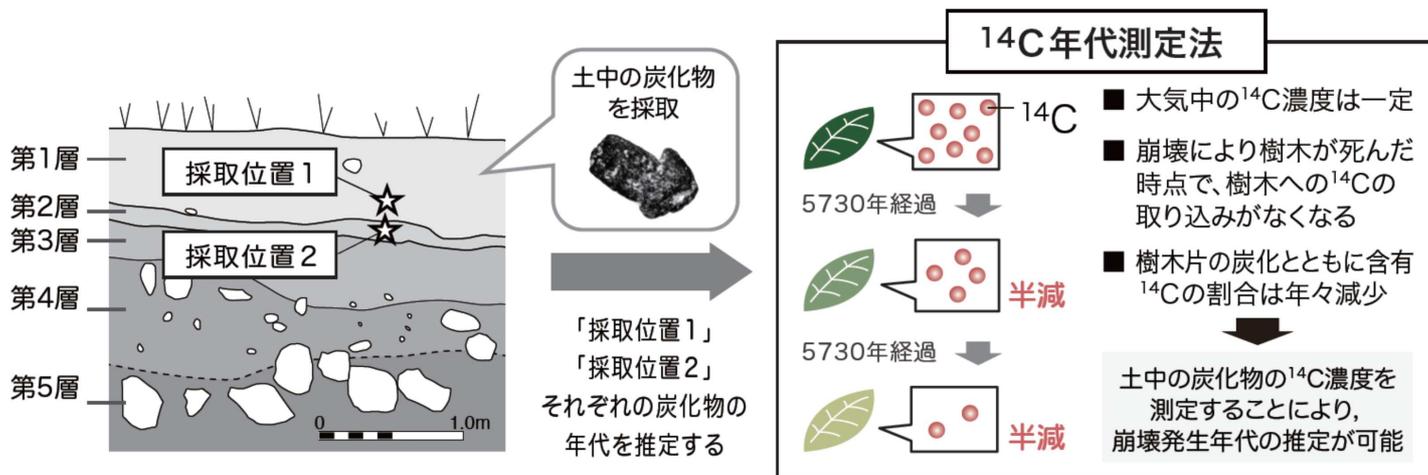
土石流堆積物層に巻き込まれた樹木炭化物に着目

土石流堆積物中の炭化物に対して¹⁴C年代測定を実施し、土石流堆積物の形成年代および土石流発生のインターバルタイムを明らかにする

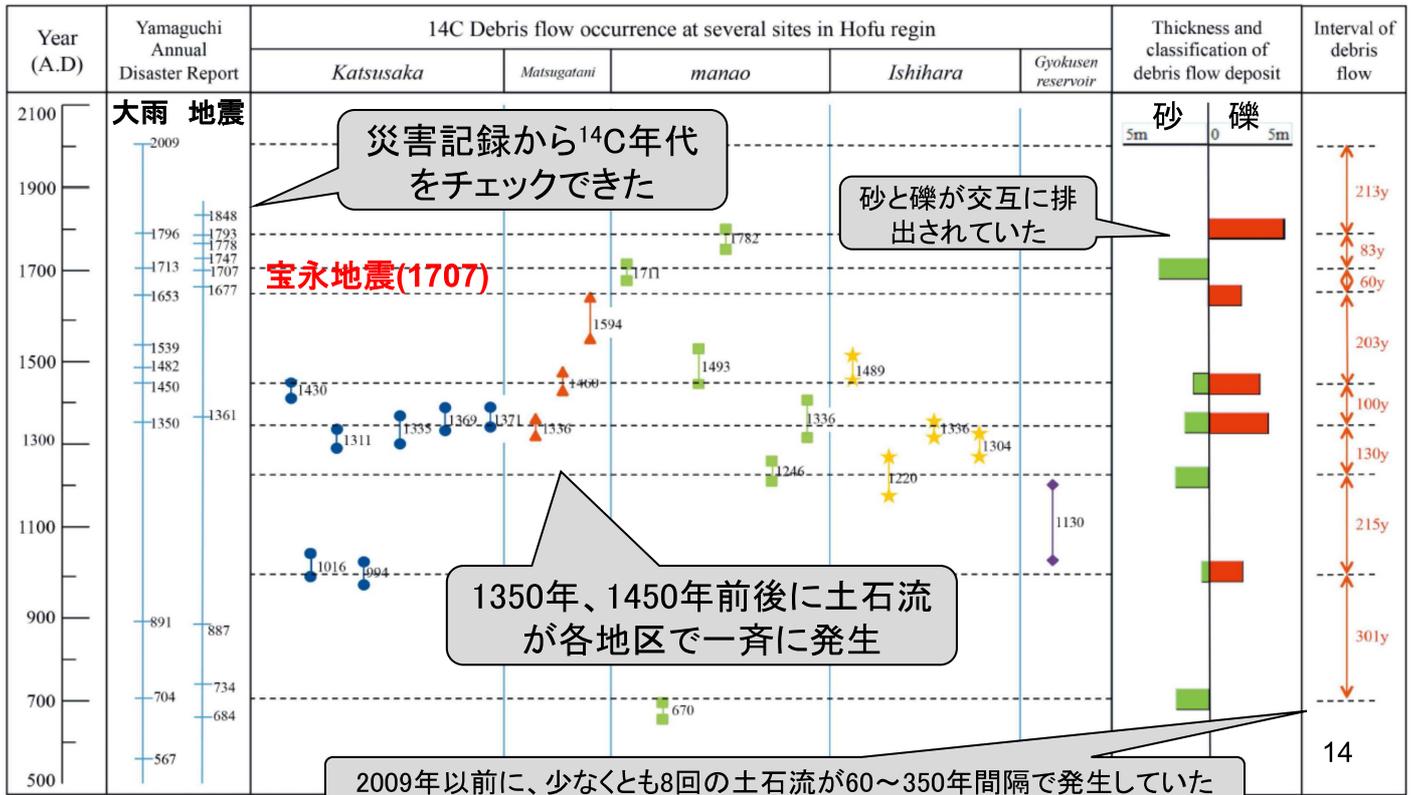
防府地域の土石流発生年表

地域に残る古文書の災害イベントと照合し、「土石流災害発生年表」を作成

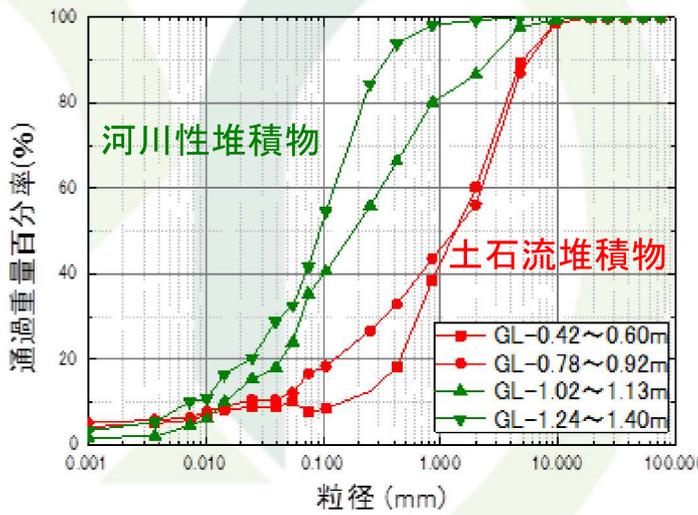
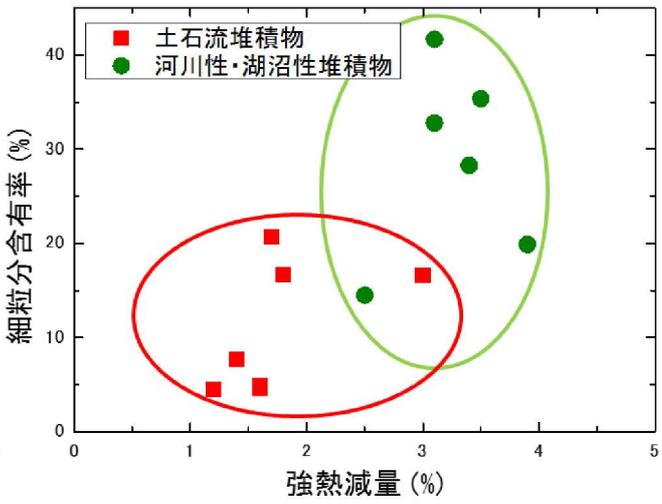
粒径加積曲線 (GS-10)、細粒分含有率と強熱減量の関係

河川・湖沼性堆積物のほうが、粒度分布の範囲がせまく、粒径加積曲線は全体的に土石流堆積物よりも左側にシフトしていた

土石流堆積物と河川性・湖沼性堆積物の間には強熱減量、細粒分含有率の分布に違いがあった

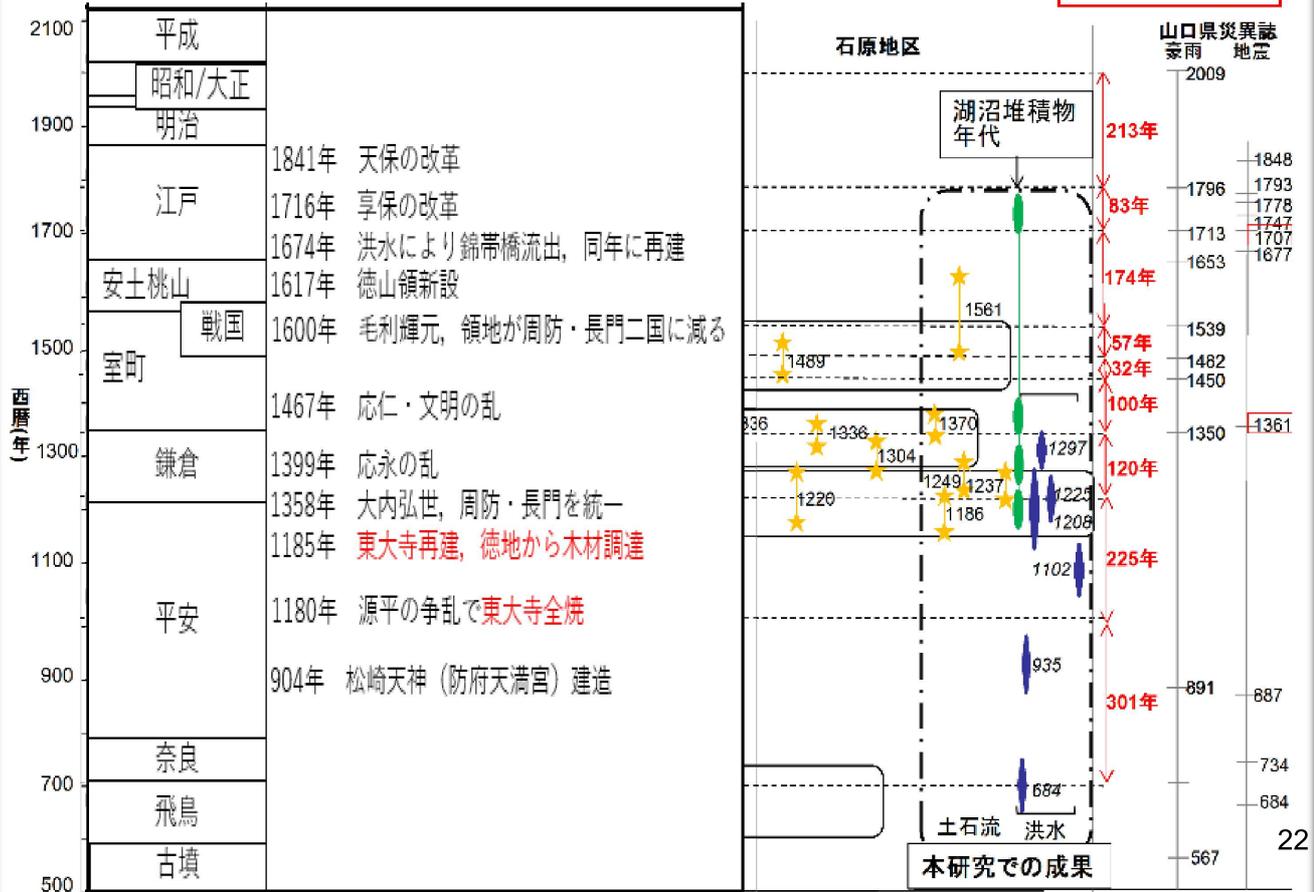
防府地域の土石流・洪水発生年表

1707年:宝永地震
1361年:南海地震

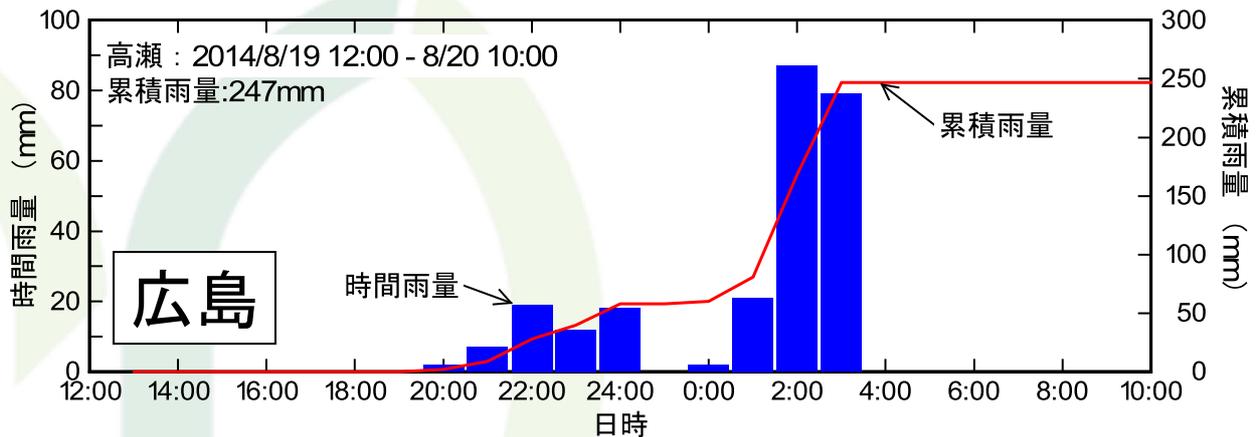
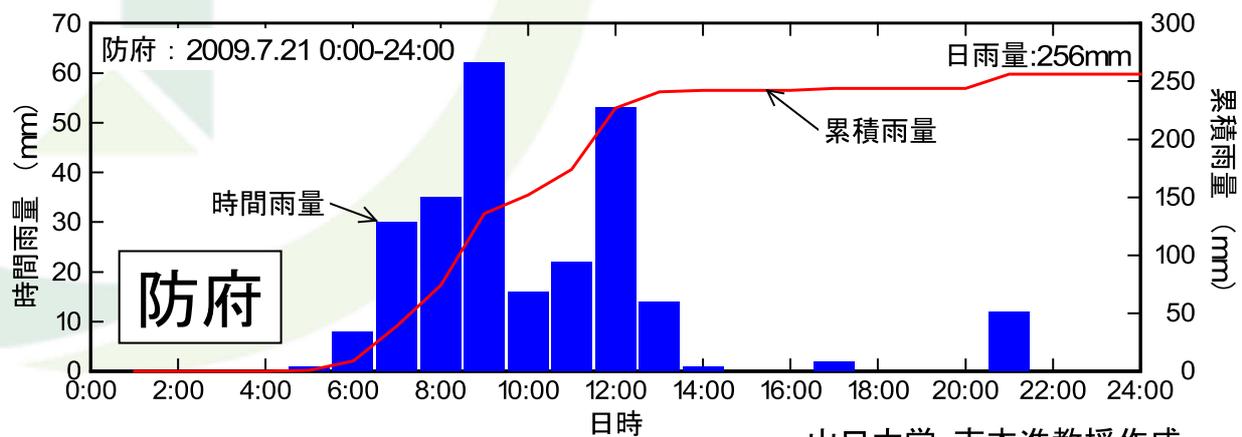
災害発生時の降雨状況と防府災害との比較

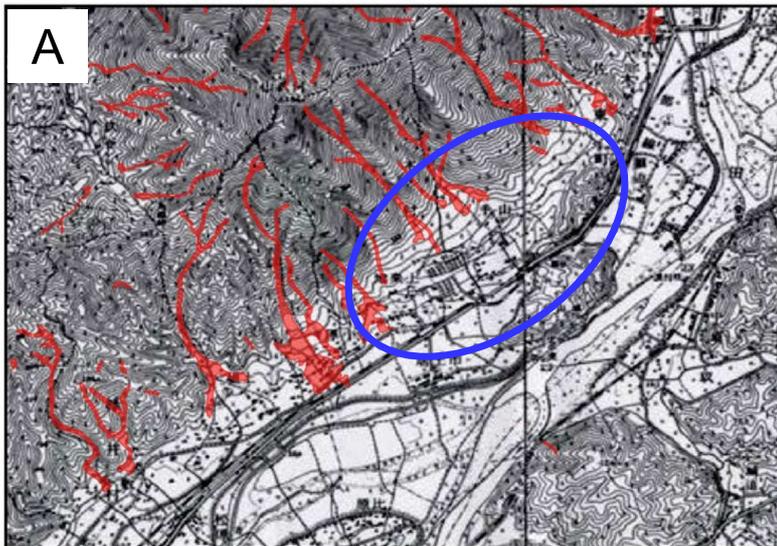
住宅開発前(1928)の地形図

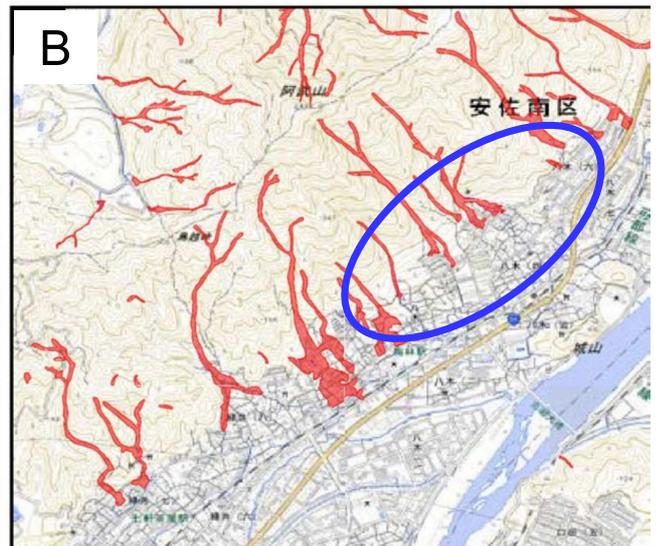
現在の地形図:扇状地の宅地化が進行

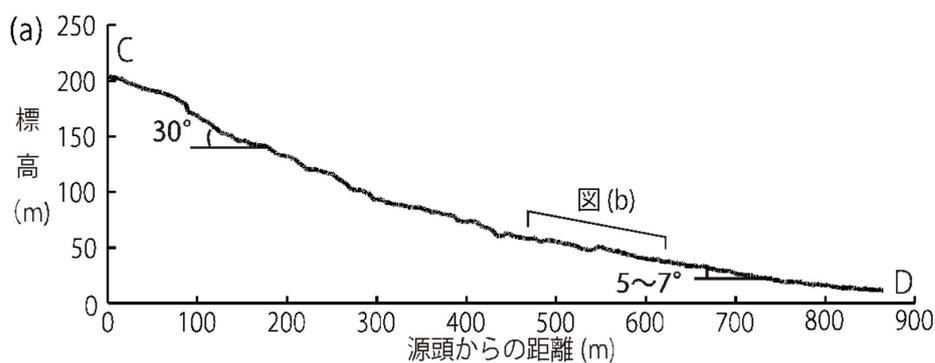
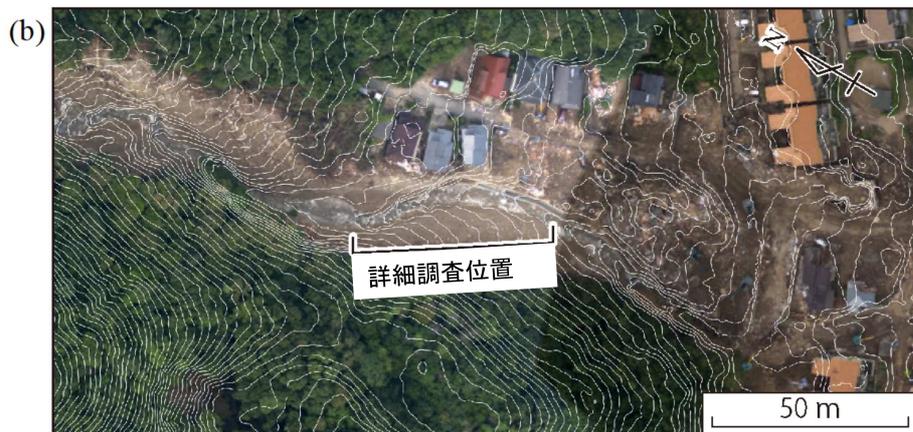
安佐南区八木地区 縦断面図と空中写真

被災住宅の
上流右岸で
詳細調査

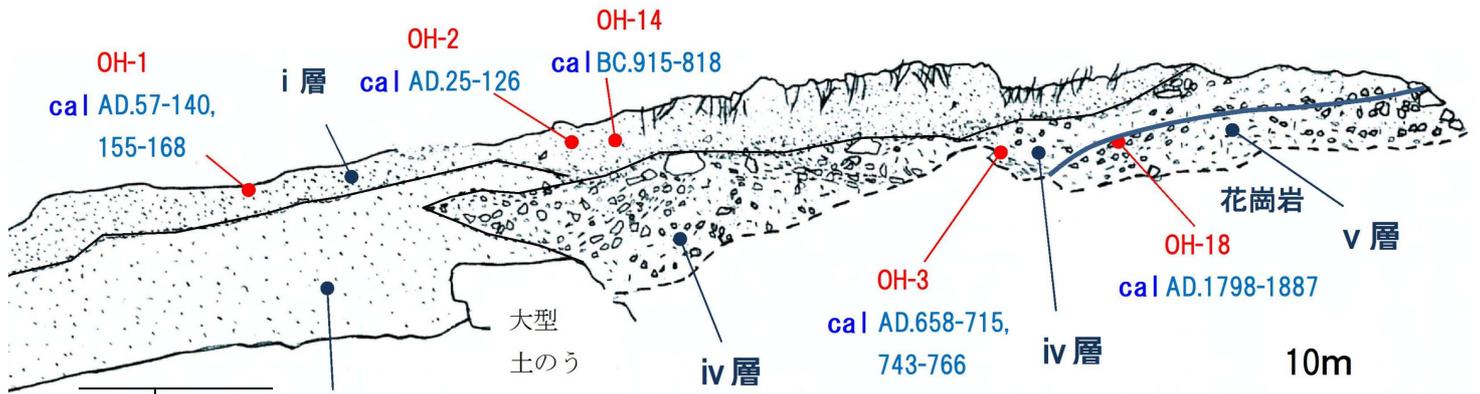
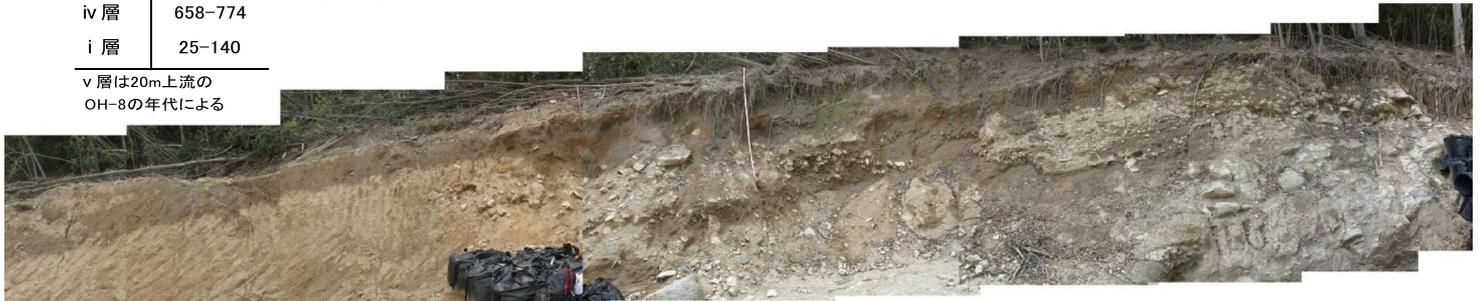
被災溪流右岸の土石流堆積物の構成と年代

地層名	地層年代 (calAD.)
v 層	1801-1892
iv 層	658-774
i 層	25-140

v 層は20m上流の OH-8の年代による

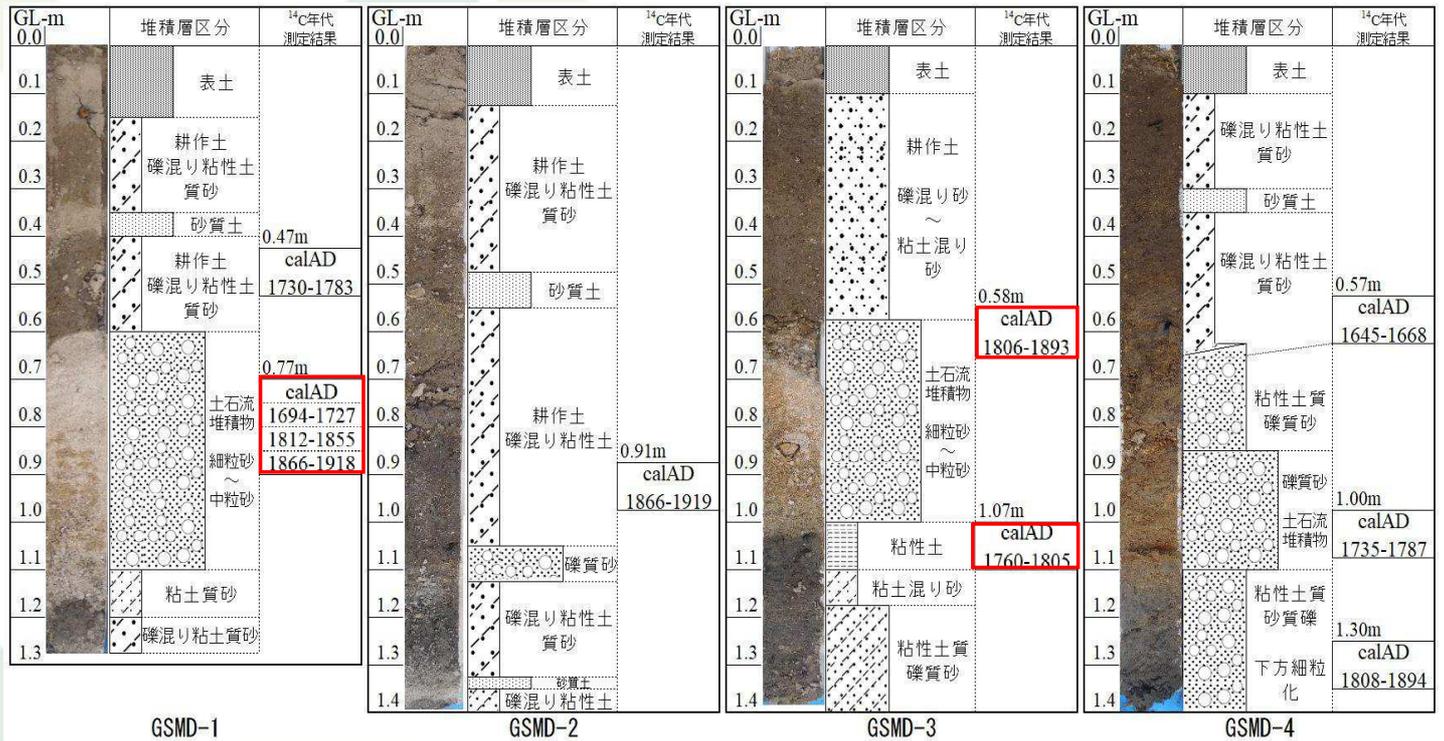
ジオスライサー試料と年代結果

土石流の発生時期: 西暦1760-1805年以降と推定

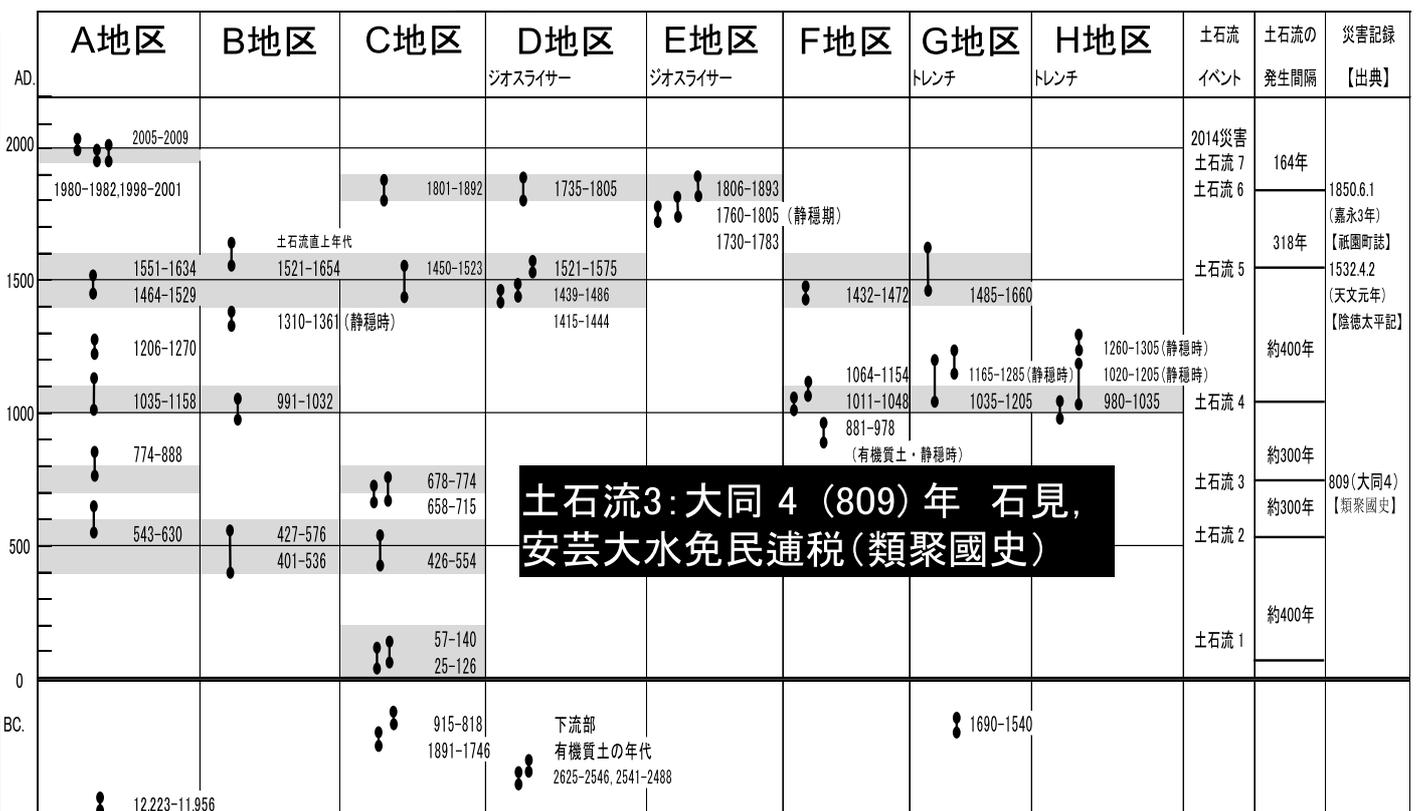
広島市周辺地区の土石流発生年表

* 黒線は試料の暦年較正年代の範囲、着色部は土石流の推定発生時期を示す

過去7回の土石流がおおよそ150~400年の間隔で発生

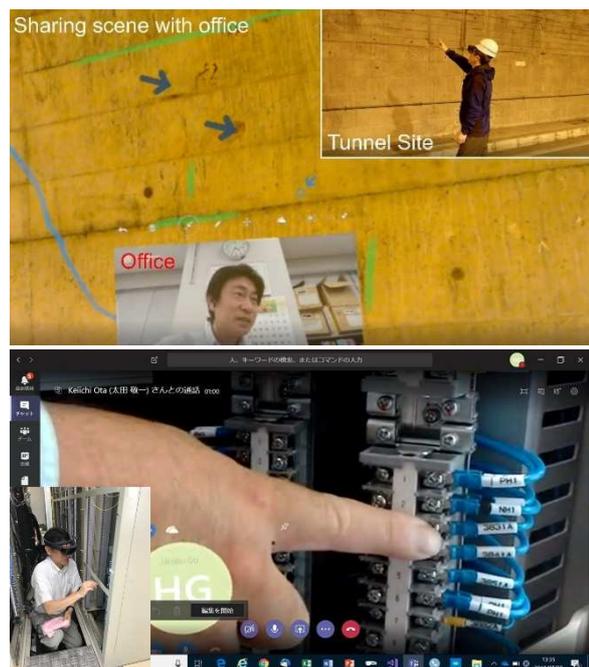
想定するシーンとして、若手技術者が HoloLens を用いて現地へ行き、シニア技術者がオフィスで遠隔支援することを想定する。図 8 はトンネル調査や電力施設の設備点検を実施した際のもので、若手技術者は現場で HoloLens を掛けて調査し、HoloLens で撮影された映像がオフィスに居るシニア技術者のパソコンに表示されている様子を示したものである。映像と共に音声での会話ができ、オフィスに居るシニア技術者が現場の映像を見ながら、現地に居る若手技術者に指導することができる。また音声以外にペンツールが備わっており、映像を見ながら双方で現場の着目箇所をマーキングし、そのマーキングした結果を画面上で共有することができる。

図-8 トンネル調査[上]と電力施設の点検[下]における遠隔支援の実施状況

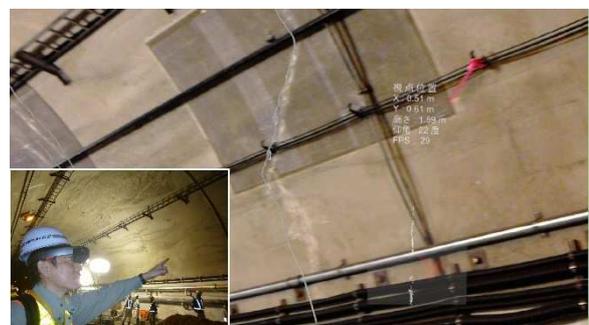
図 9 はトンネル内での亀裂調査を想定したもので、過去の調査結果を予め HoloLens 用のモデルデータとして配置し、図 10 に示す現地で位置合わせ用の AR マーカーを読み込むことで、実際のトンネルの内壁に調査結果を配置した事例である。HoloLens は両手が空くため、台帳やタブレットで手がふさがれないため、調査時の利便性は高い。

図-9 トンネル調査での利用

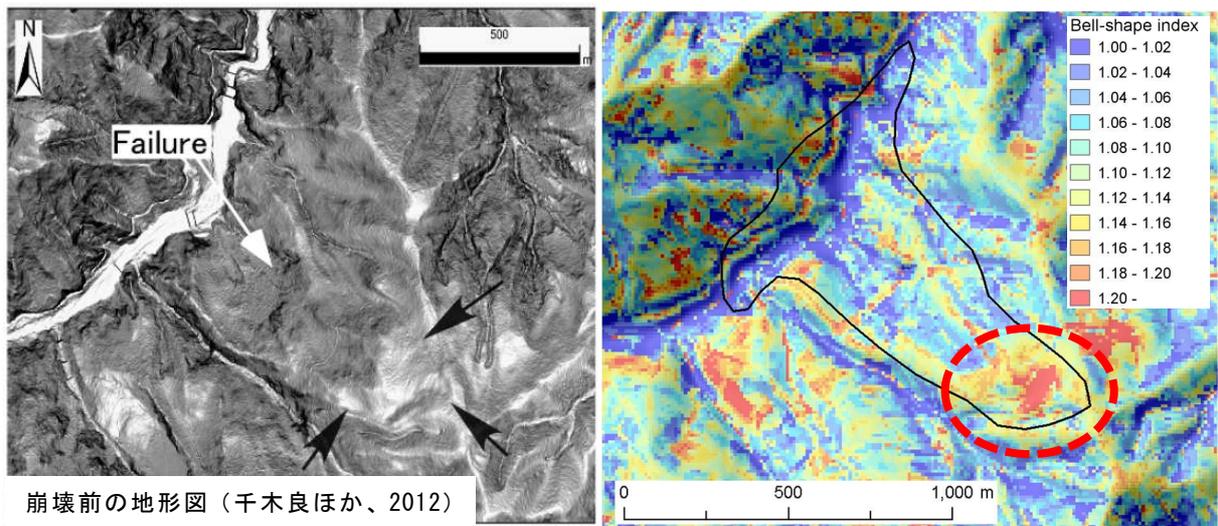
実際に崩壊が発生した斜面の元地形で BSI を試算したところ、尾根付近の小崖地形が観察される範囲が BSI の高い範囲として抽出され、平均値は 1.12、最大値は 1.25 の値が得られた (図-4)。

図-4 崩壊前地形における BSI の試算例 (林・八木、2015)

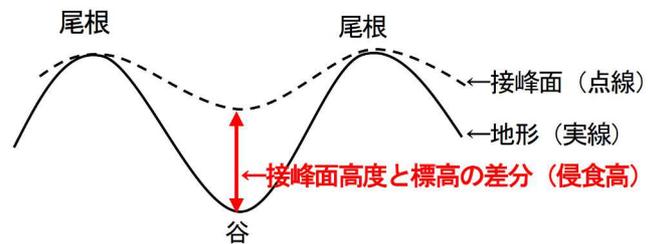
ここでは、DEM から求められる接峰面標高と現地形標高との差分を「推定侵食高」として用いる方法を試みた（図 - 5）。これにより、図 - 6 に示した推定侵食高の大きい（赤色）箇所は谷地形の発達した部分を、推定侵食高の小さい（青色）箇所は尾根や直線的な断面形状を示す斜面を表している。一方で、中間的な値（黄色～緑色）を示す箇所は、やや凹地状の地形を示すものの周辺と比較してそれほど侵食が進んでいない緩やかな谷地形に該当する部分であり、ここで実際に流動性の高い崩壊が発生している。

図 - 5 接峰面による推定侵食高の概念図

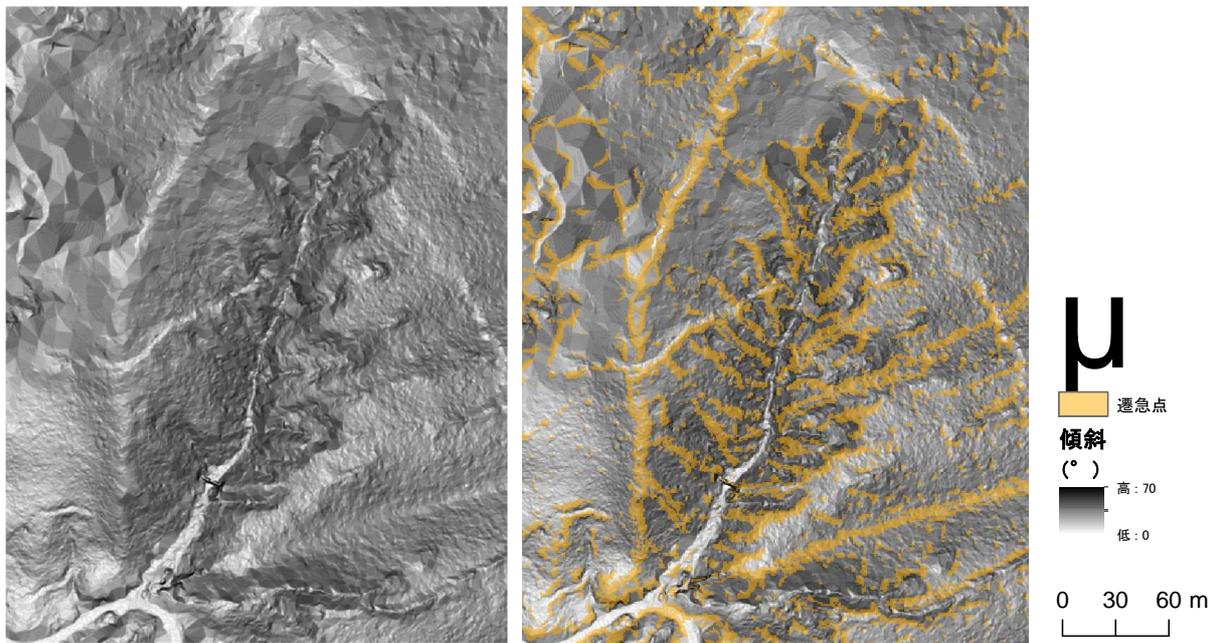
試行した結果の一部を図 - 7 に示す。傾斜や曲率等の地形量だけでは表現できない集水地形内部の遷急線（0次谷の境界）を抽出することができる。今後崩壊地との対比などを検討していきたい。

図-7 DEM による集水地形内部の遷急線の抽出例

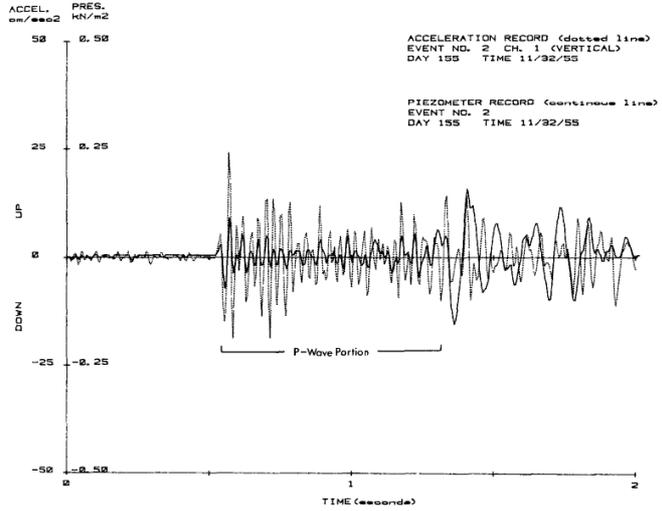
地震等の外力によって埋め立て地盤だけでなく自然斜面でも過剰間隙水圧が発生することが、Harp et al.(1984)によって報告される。

Harpらは1980年に発生した地震に伴い、マンモスレイク市にあるConvict Lakeの砂質地盤で発生した過剰間隙水圧の観測に成功した。

観測された地震加速度と間隙水圧
(Harp et al., 1984)

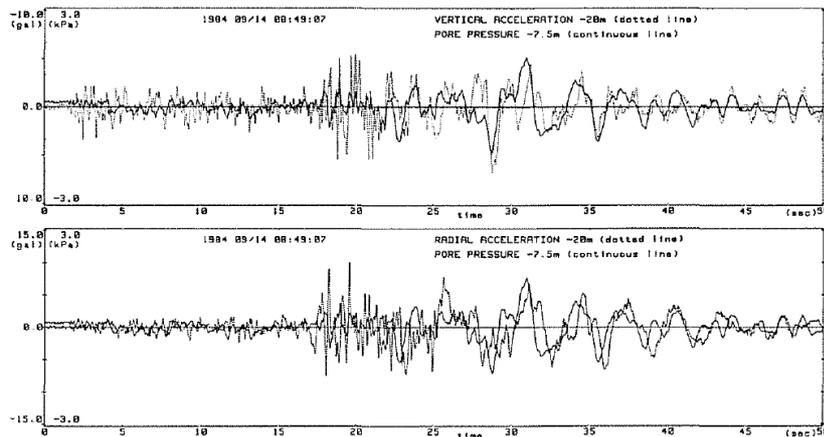
地震加速度の垂直成分、水平成分と間隙水圧の波形 (落合他、1989)

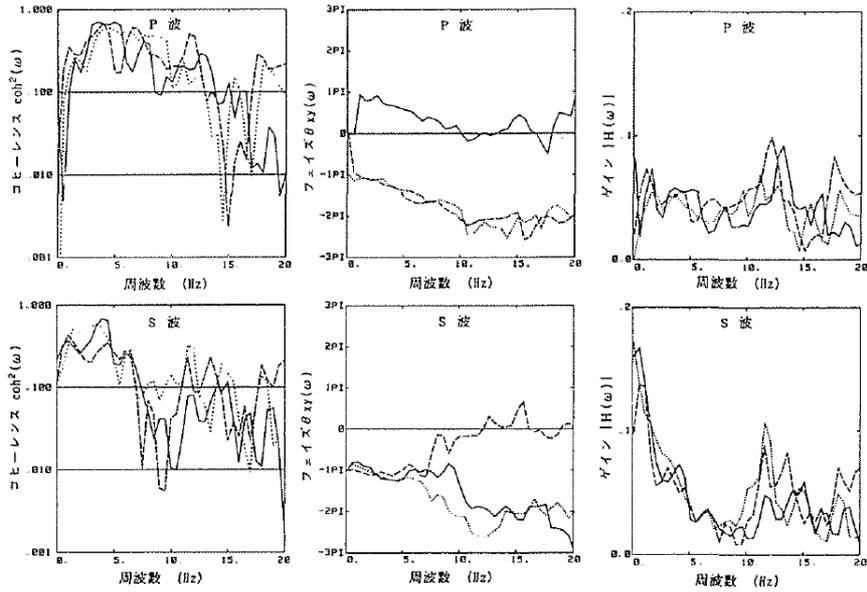
地震加速度の垂直成分、水平成分と間隙水圧のコヒーレンス、フェイズ、ゲイン (落合他、1989)

間隙水圧は地震加速度の垂直成分との間で、特に10Hz以下の領域では線形に近い関係が得られた。

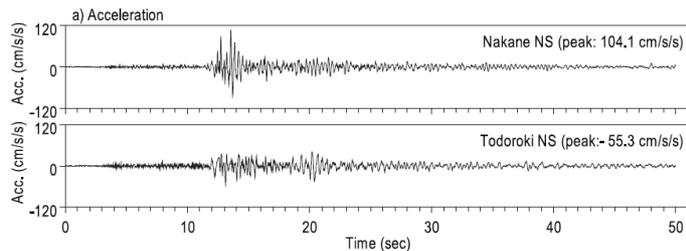
谷埋め盛土での強震動観測によると、地震動卓越周期は基盤上の被覆層全体の厚さに強く影響される。一方、増幅特性は極表層の地盤構造(谷埋め)に大きく支配される。

千葉県北西部地震 (M6. 0) で観測された地震加速度 (釜井ほか、2011)

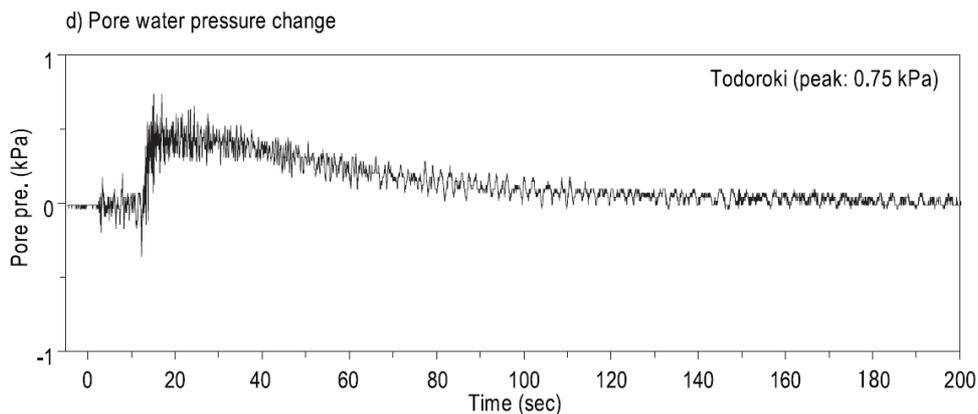
土構造の破壊による過剰間隙水圧の発生

千葉県北西部地震で観測された過剰間隙水圧 (釜井、2011)

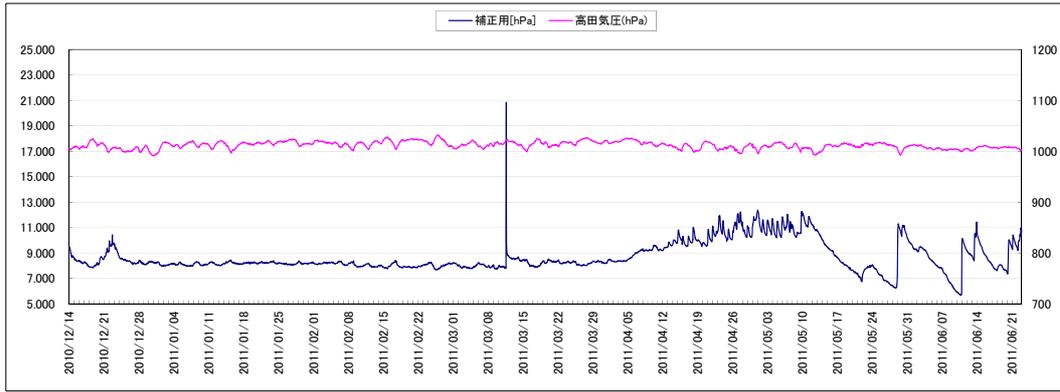
中山間地帯に位置する再活動型地すべり地での間隙水圧の連続観測

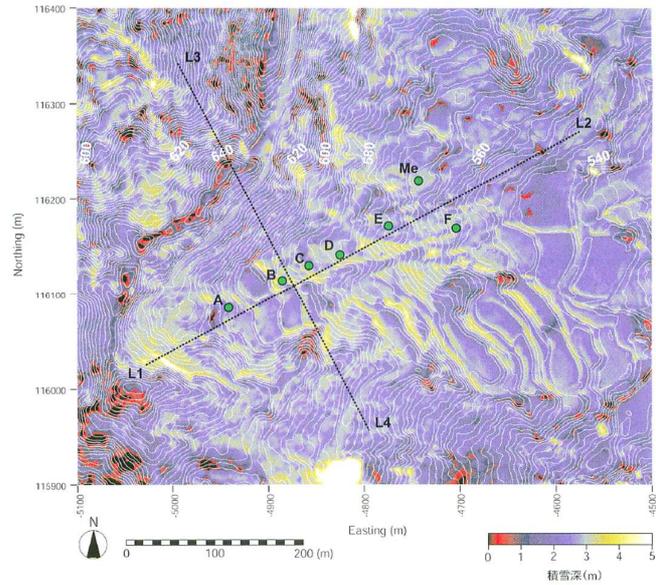
航空レーザー測量を用いた地すべり地での積雪深分布
Distribution of snow depth determined by airborne laser scanner
(LiDAR : Light Detection and Ranging)

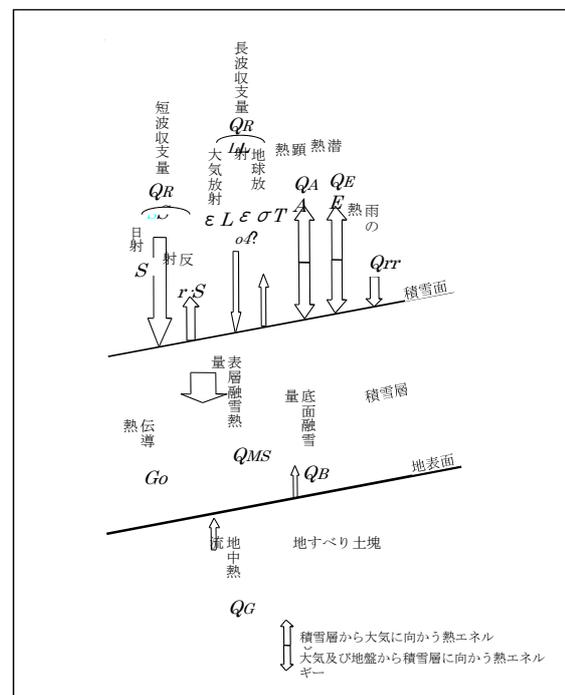
積雪期間中の豪雨やフェーンなどの強風による融雪メカニズムは未解明な部分が多い。

積雪層における熱エネルギー収支
Snowmelt and snowpack energy balance

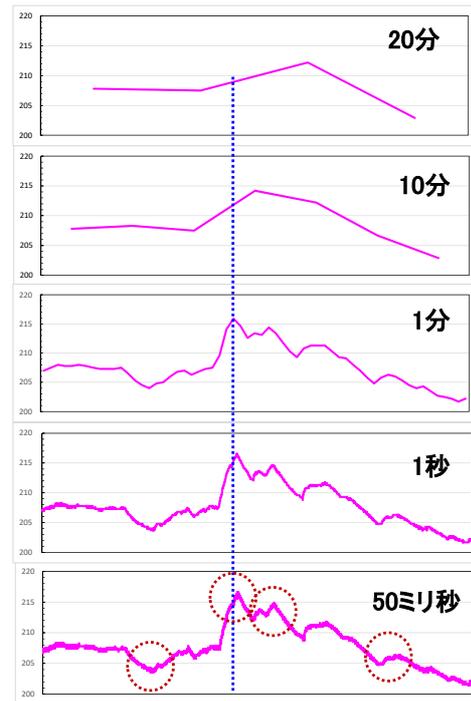
時間分解能の違いによる間隙水圧の変動

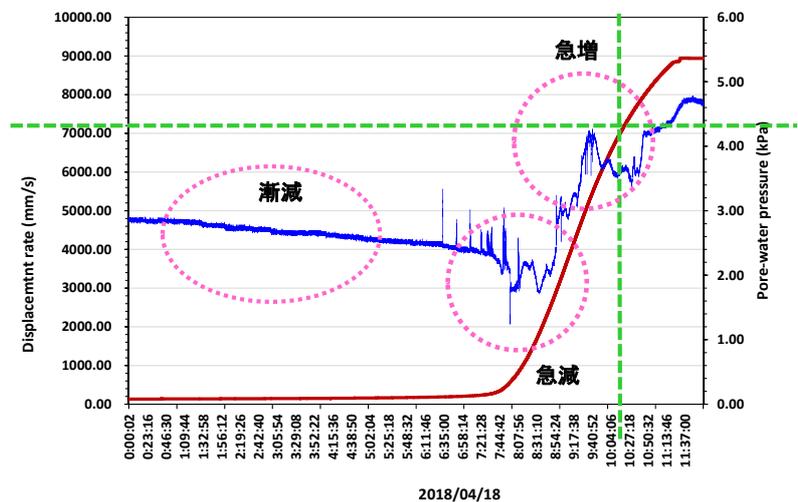
地すべりの変位と間隙水圧の関係

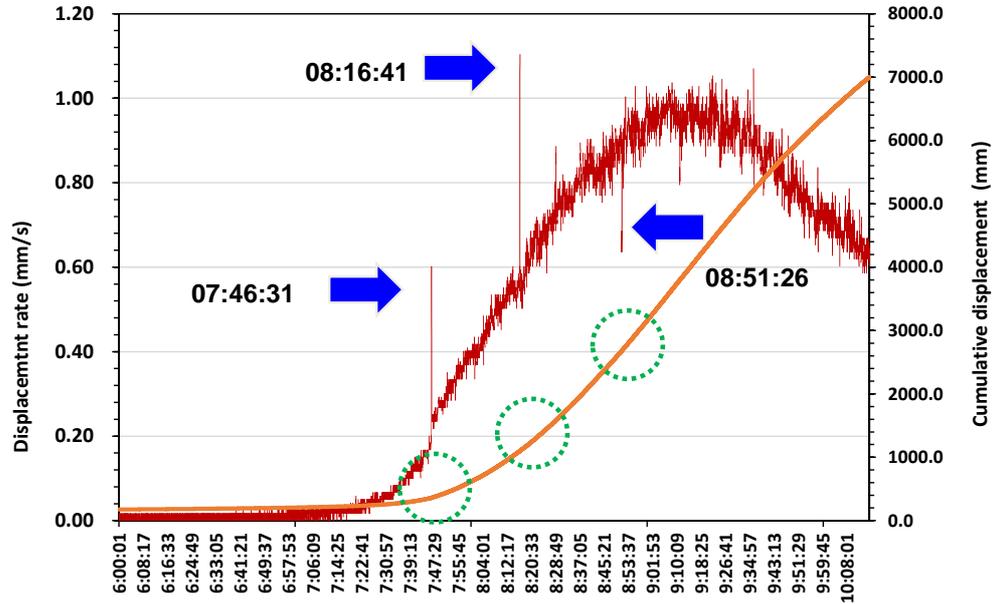
04/18 06:00~10:08

- 7時頃から0.1(mm/s)を越える変位速度を記録
(* ポテンシオメータの精度やA/Dの分解能から0.042mmが検出限界)
- 平均最大速度は9時頃で約1(mm/s) ÷ 3.6(m/h)

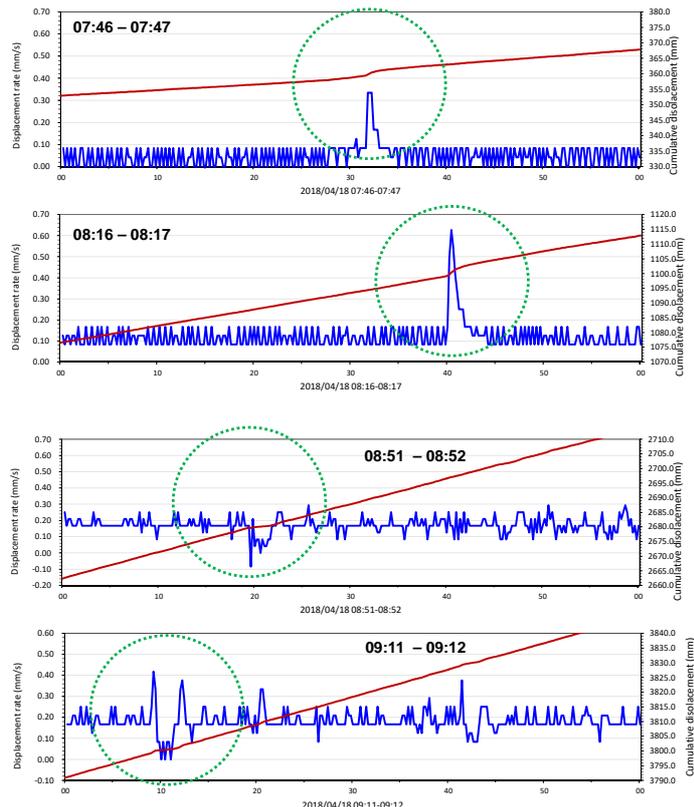
せん断面上に存在する砂粒が原因と考えられる凸部

観測された変位速度の急変現象

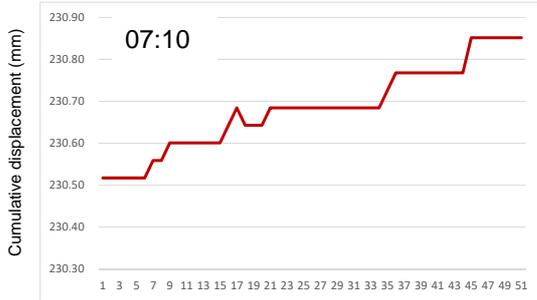
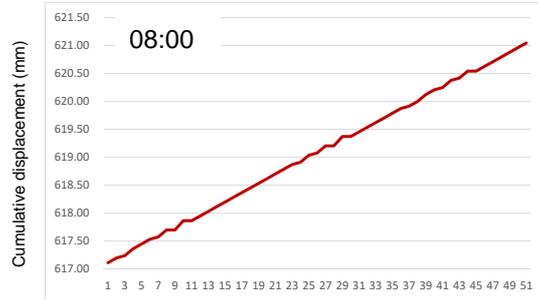
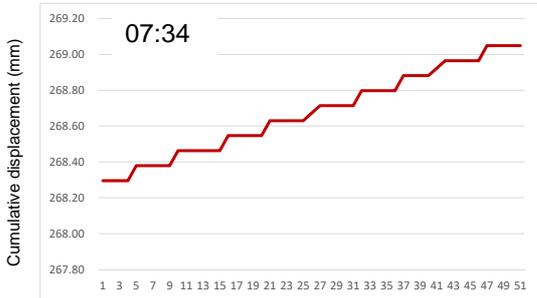
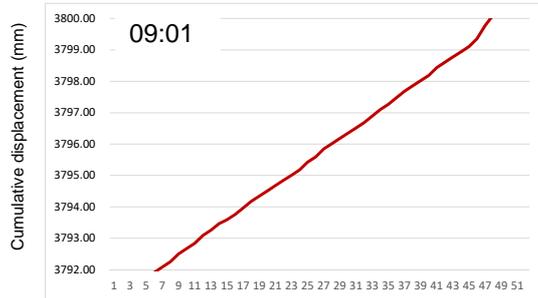
■変位速度が急変し元の速度に戻った事例

- 初期の変位は200ms以内で発生する間欠的な地すべり変位によって特徴付けられる。
- その後、間欠間隔が短くなるとともに、一回の変位量が大きくなり、大きな変位速度に移行。
