らんど すらいど

36

(公社) 日本地すべり学会関西支部

平成 30 年 7 月豪雨による広島県の地すべり災害 Landslide disaster due to heavy rainfall of July 2018, in Hiroshima

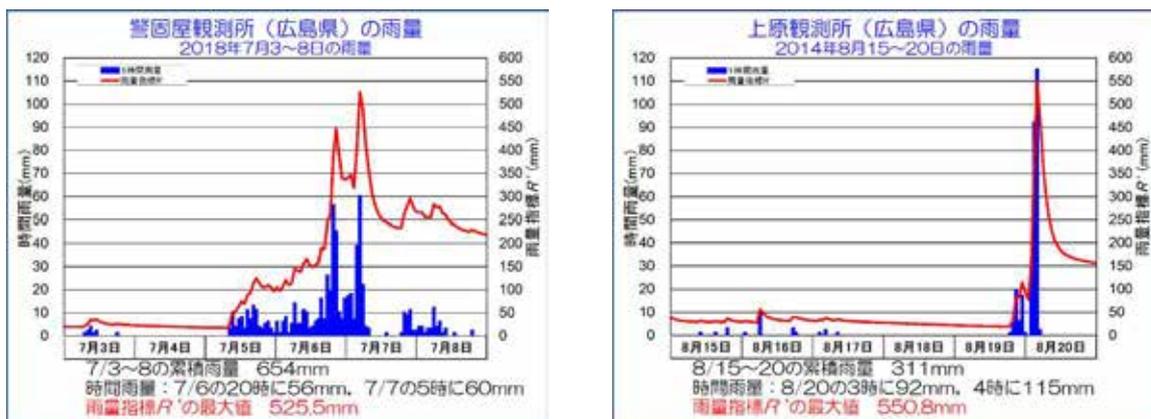
図-3 平成 30 年 7 月豪雨と平成 26 年 8 月豪雨の比較（時間雨量と雨量指標 R' ）

全くパターンの違う降雨による災害であるが、先行降雨とそのときの雨の影響を 1 つの数字で表した雨量指標 R' ³⁾ を用いると、いずれも $R' > 500\text{mm}$ となり、この地域で甚大な災害が発生する目安とされる $R' = 400\text{mm}$ ⁴⁾などを大きく超えた値となっており、どちらの降り方も土砂災害に対し非常に危険なものであったことがわかる。

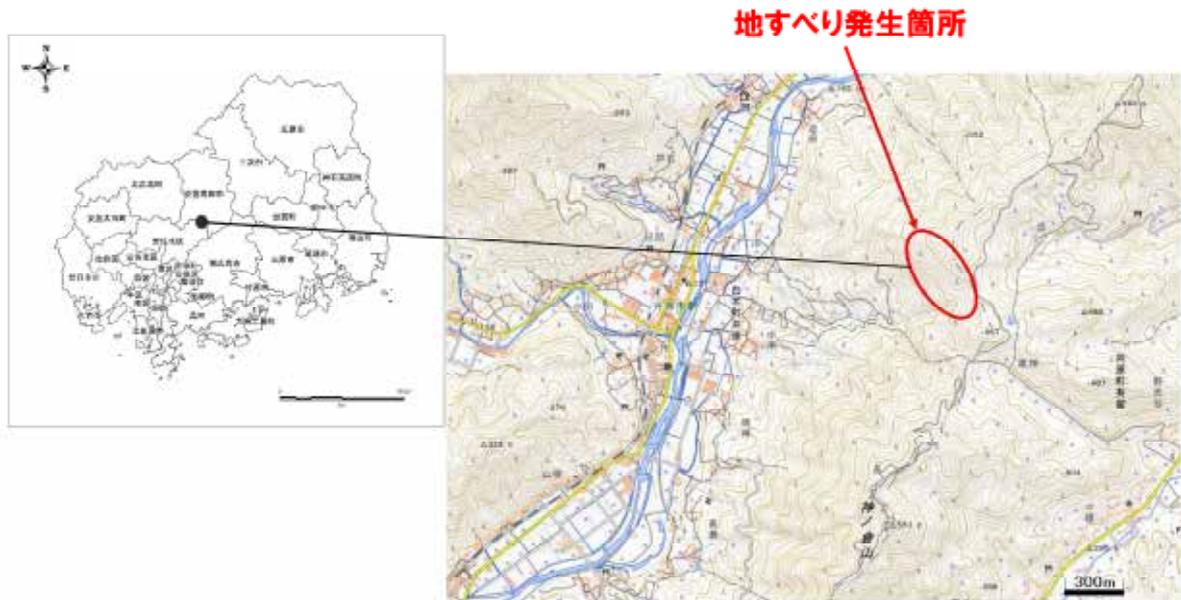
図-7 地すべり発生箇所 (国土地理院の地形図に加筆)

地すべり発生箇所を図-7 に示す。対象箇所は神ノ倉山から北に続く尾根の直下にあたり、図-8, 9 に示す3ブロック (A~C) で変動が認められた。

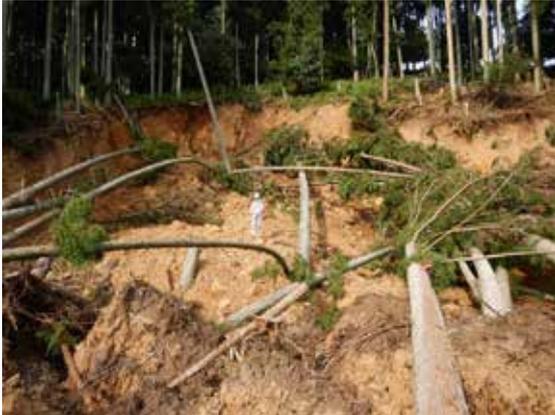
【Aブロック】幅約45m、長さ約70mの範囲が大きく変動し、高さ約6mの滑落崖が形成された。移動土塊は地すべりブロック内に残存するが大きく攪乱している。

頭部滑落崖の状況

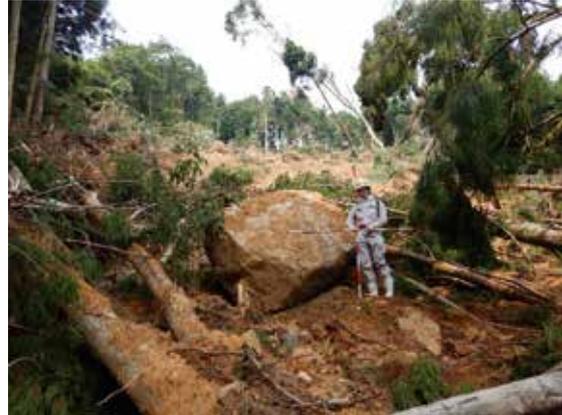
末端部の状況

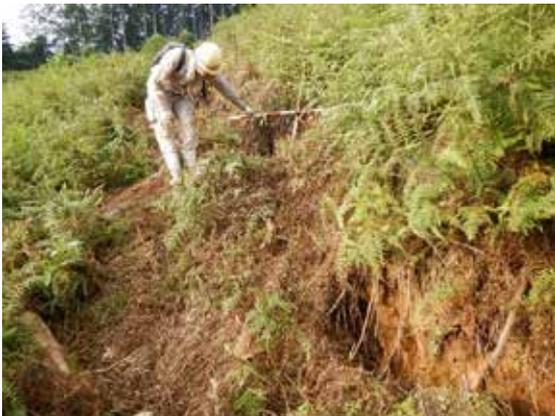
【Bブロック】幅約85m、長さ約120mの範囲が変動し、頭部に10~50cm程度の段差を伴う、幅10~20cm程度の開口亀裂が連続的に発生した。

頭部の段差を伴う開口亀裂

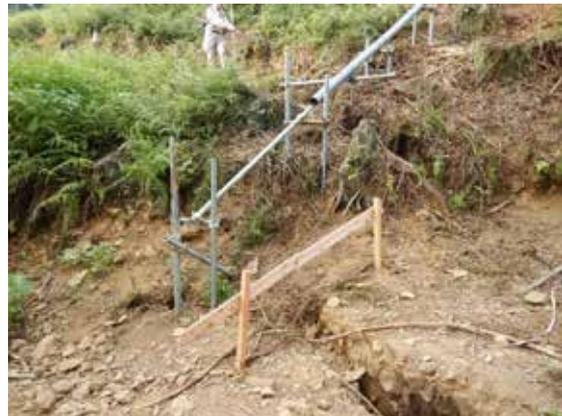
側部の開口亀裂

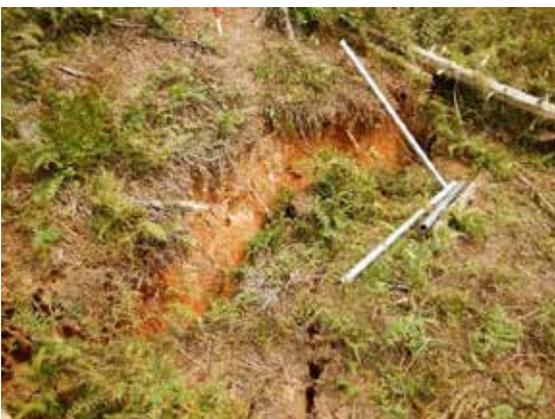
【Cブロック】幅約40m、長さ約65mの範囲が変動し、上部に10~50cm程度の段差を伴う2段の開口亀裂が発生し、末端側部が崩壊した。

頭部の段差を伴う開口亀裂

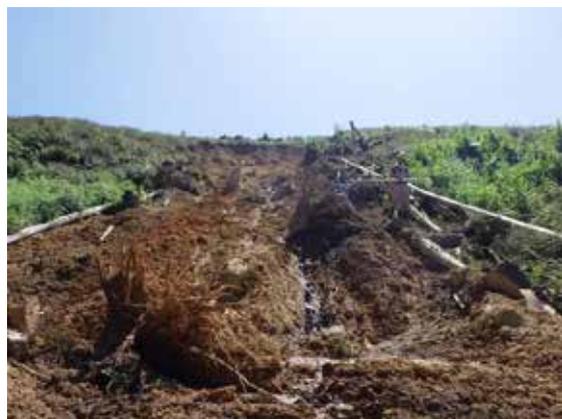
末端部の崩壊

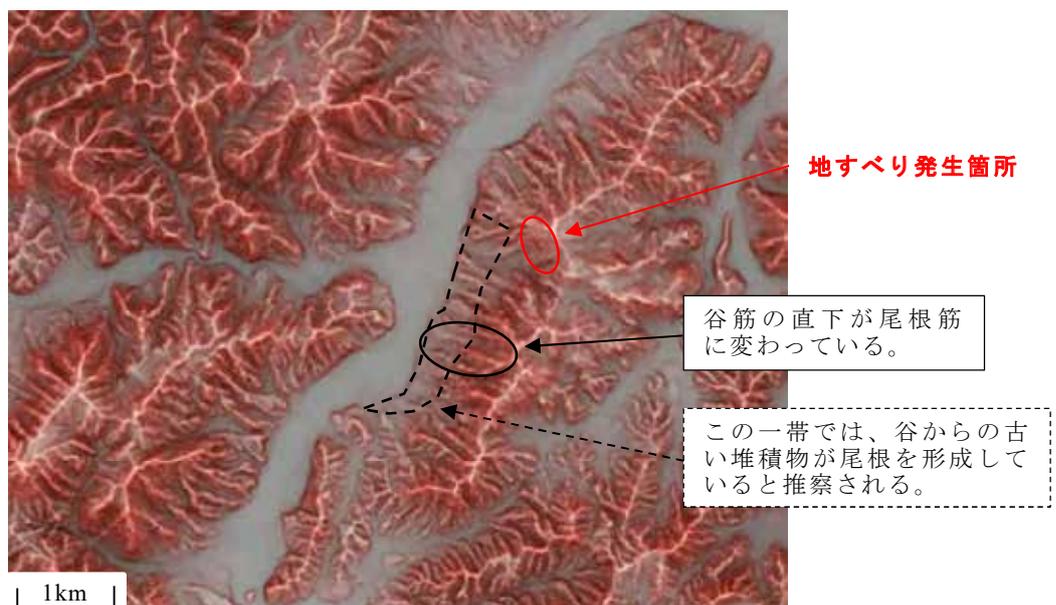
図-10 調査地周辺における谷筋、尾根筋の特徴
(アジア航測株式会社の赤色立体地図に加筆)

図-10 に調査地周辺の赤色立体地図を示す。調査地域周辺の谷筋の一部においては、上流が谷地形を示し、下流が尾根地形となっている箇所が存在する（図中の破線内）。これらは、古い崩積土が堆積した後、その周囲が下刻されたことで形成されたものと推察される。

調査対象溪流においても、上流に谷筋が多く発達していることや、下流緩斜面の面積が流域面積に対して広いこと、溪流出口が扇状を呈しており、三篠川が西側に屈曲していることなどから、斜面上部からの土砂の供給が豊富であることが推察される。

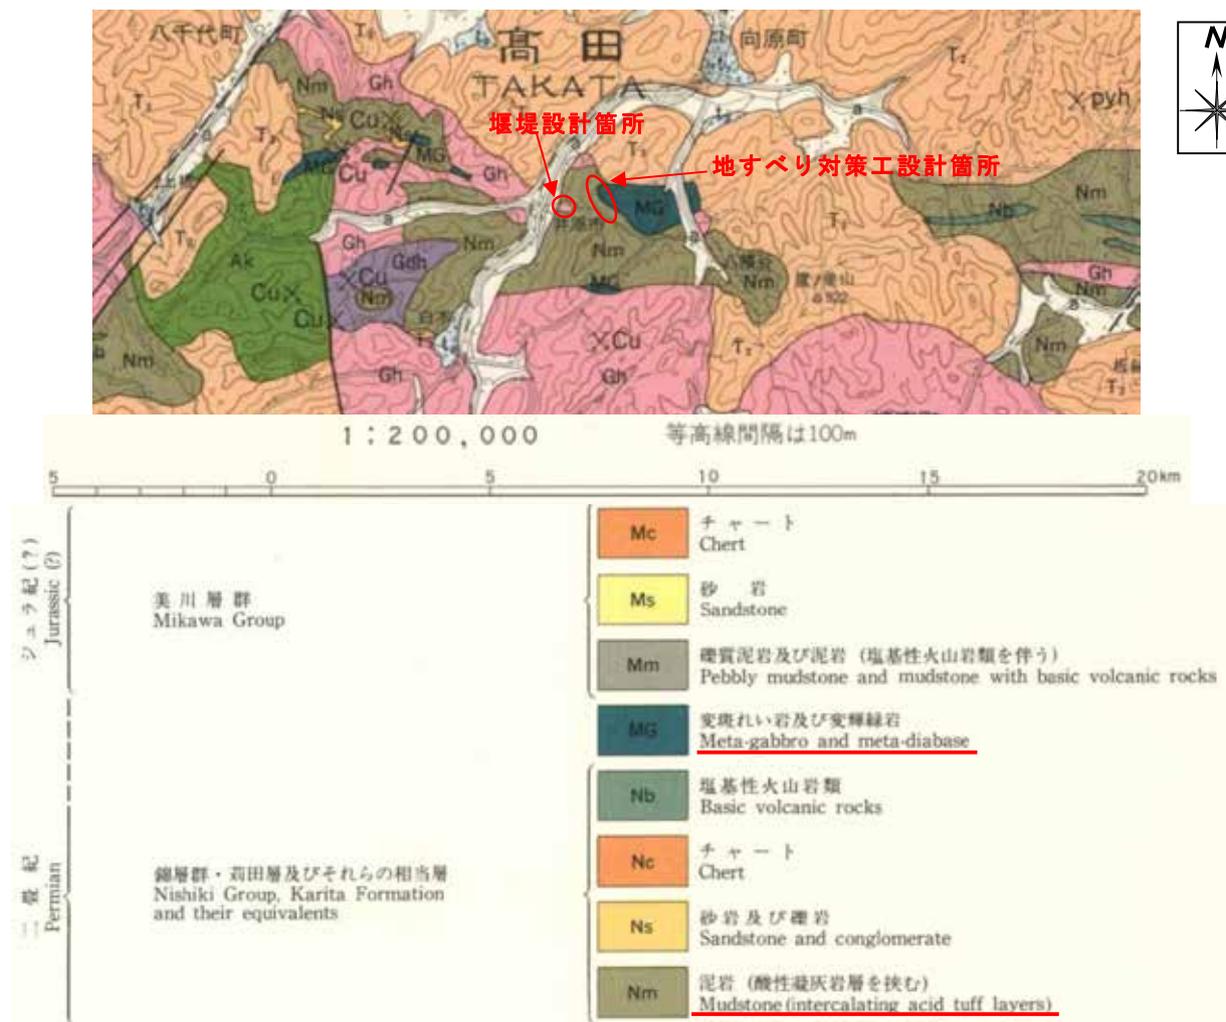
図-12 調査地周辺の地質図
(20 万分の 1 地質図幅 広島⁶⁾に加筆)

図-12 に調査地周辺の地質図を示す。業務対象箇所周辺には、基盤岩として、変斑れい岩、泥岩が分布しており、地すべり変動箇所周辺は変斑れい岩と泥岩の境界付近に位置する。「20 万分の 1 地質図幅広島⁶⁾」によると、泥岩はペルム紀の錦層群(刈田層)相当層であり、変斑れい岩はペルム紀とジュラ紀の間に形成されたとされている。ここで、刈田層は舞鶴層群(古生代ペルム紀の付加体堆積物)に相当する古生層であるが、「日本の地質⁷⁾ 中国地方⁷⁾」によると、「輝緑岩・変斑れい岩を主体とする夜久野岩類が刈田層の断層に沿って貫入している」と記載されていることから、当該地周辺の変斑れい岩は夜久野岩類に対比されると考えられる。夜久野岩類はプレートの衝突によって付加体や大陸地殻に衝上した過去のプレートの断片とみなされており、泥質岩と変斑れい岩の境界(断層)は、構造的弱面になっているものと推察されることから、当地区は地すべりや崩壊発生の地質的素因を有する地域であるといえる。

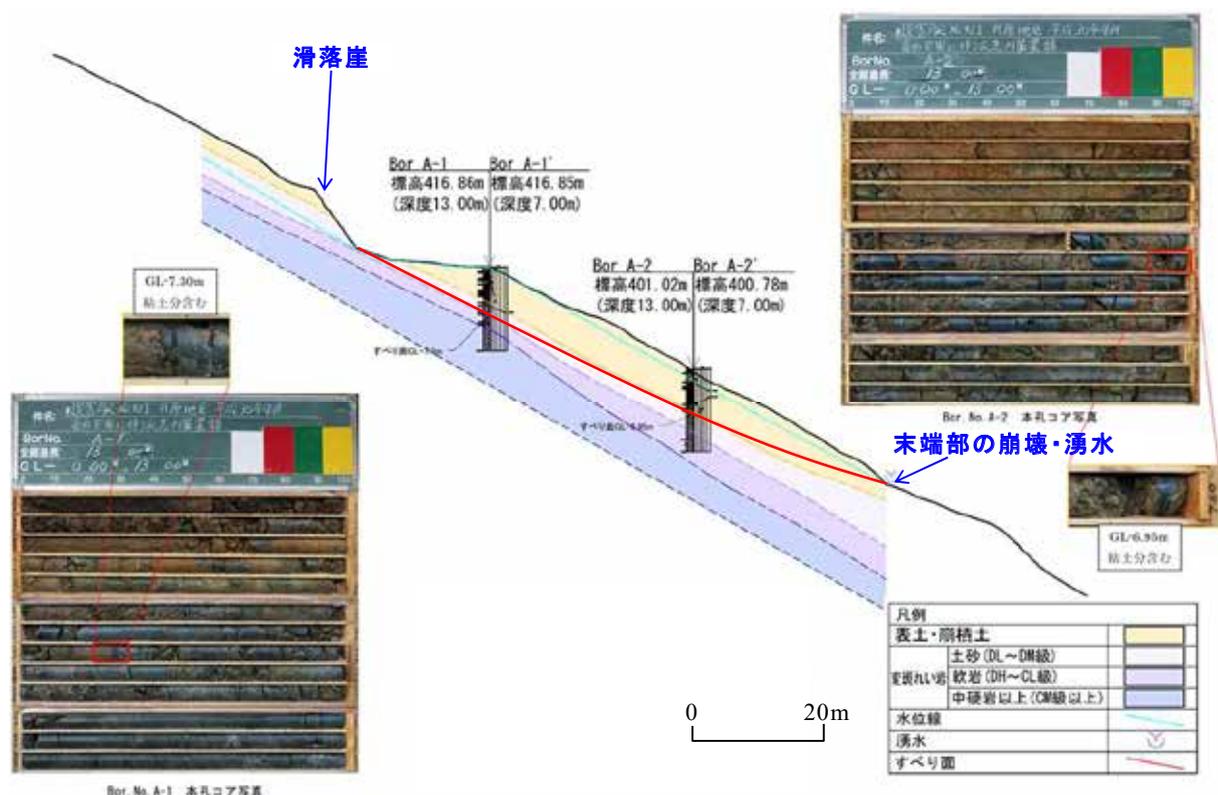
図-13 Aブロック横断面図

風化した変斑れい岩のうち、上部は粘土分を含むが、下部では粘土分が見られなくなることから、この境界部がすべり面と考えられる。地すべり土塊は大きく攪乱され、A-2'（水位観測孔）では、すべり面上部に50cm程度の空洞が認められた。断面図では、地すべりによる攪乱土塊も含め、崩積土と区分している（図-13）。

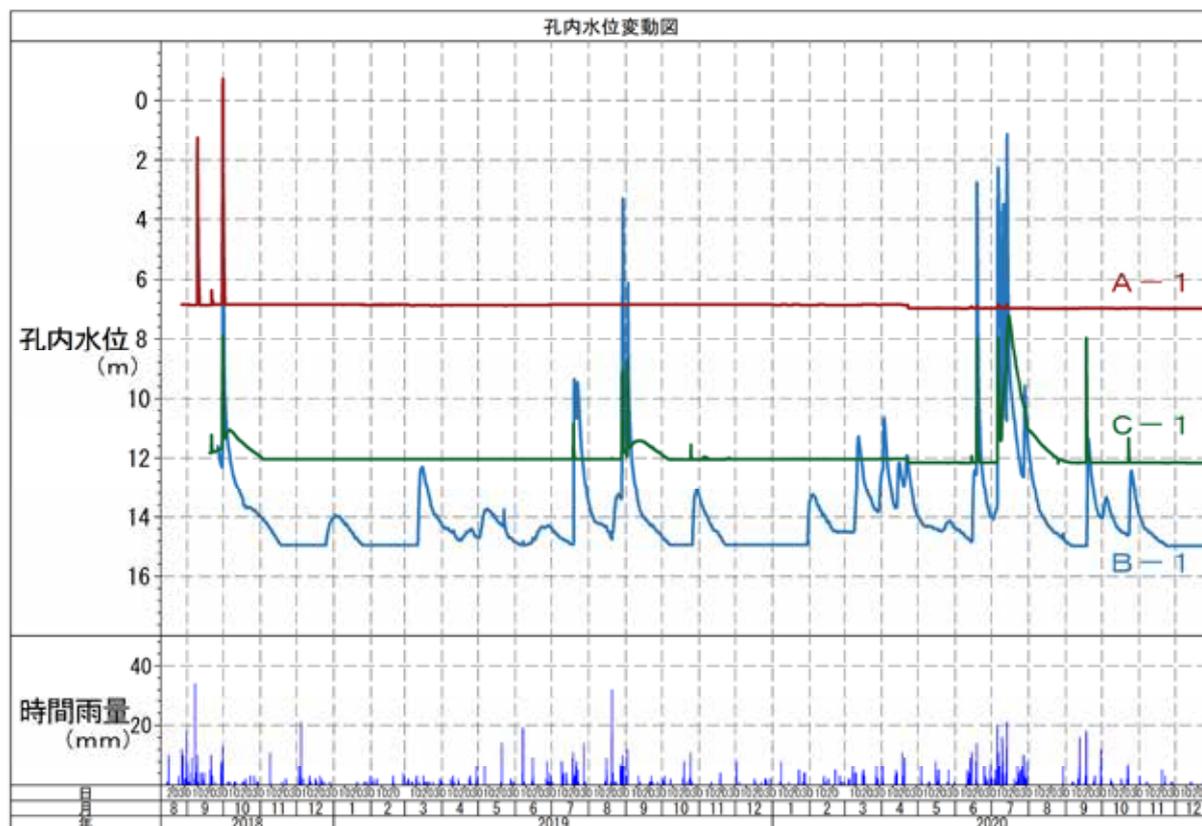
図-14 各ブロック代表地点での孔内水位観測結果

図-14 に、A～C ブロックの代表地点における孔内水位観測結果を示す。各ブロックとも無降雨時や単発的な降雨時の水位は孔底付近であるが、まとまった降雨時には孔内水位が大きく上昇する傾向がある。

孔内水位の低下は、いずれの観測孔も降雨直後は急であるが、一定時間後に緩やかになる観測孔がある (B-1, C-1)。前者は地すべりブロック周辺域から短時間に供給されたもので、後者は深層地下水として背後からゆっくり供給されたものと考えられる。

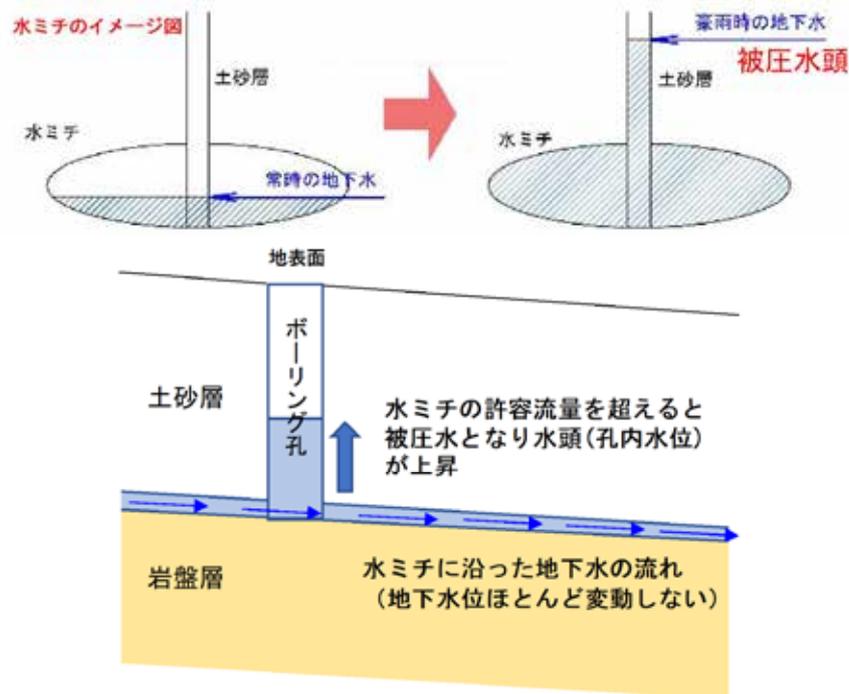
図-15 孔内水位が大きく上昇する原因（模式図）

当地すべりのように土塊内に亀裂や隙間が多いと、浸透した地下水が水ミチに沿って流れやすい状態にあり、通常の降雨では水位上昇は生じにくいと考えられる。しかし、図-15 に示すように、水ミチの限界を超える降雨や、先行降雨で水ミチが満水状態になった後の降雨では、地下水の量が水ミチの許容流量を超え、被圧地下水帯となり水頭が大きく上昇するものと考えられる。

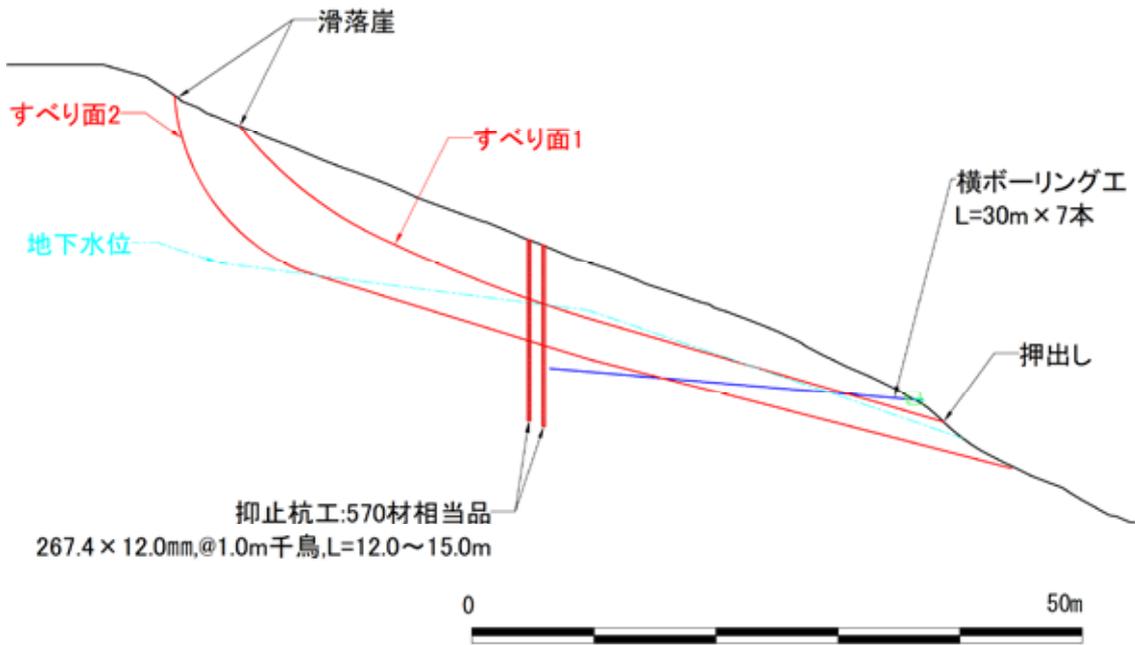
図-18 地すべり対策工断面図 (Cブロック)

崩積土と変斑れい岩の境界付近、及び土砂～軟岩状に風化した変斑れい岩中の2箇所弱部が認められる。地すべり頭部に2段の滑落崖が形成されていることから、これらをすべり面とした2層の地すべりが存在すると考えられる（図-18参照）。地すべり土塊の攪乱は進んでいない。

B, Cブロックの発生源対策は、横ボーリング工により地下水を排除して地すべりの安定度を増加させた上で、鋼管杭工を用いて抑止する計画となった。

設計時点で地盤伸縮計及びパイプ歪計の観測結果で明瞭な地すべり変動は認められなかったが、7月豪雨時の変動状況を考慮して、初期安全率は $Fs_0=0.98$ とした。計画安全率は、地すべり斜面下方の谷出口に多くの家屋があり、保全対象の重要度が高いことから、 $pFs=1.20$ とした。

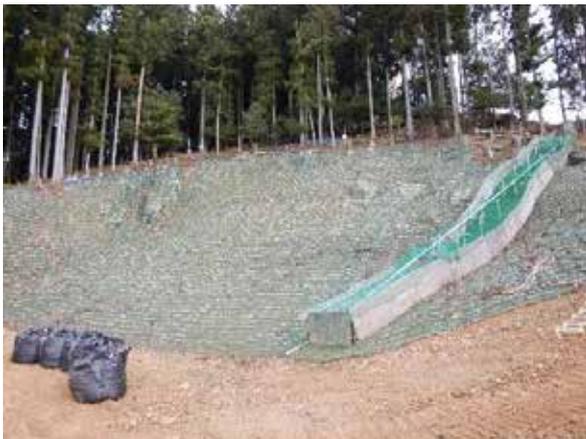
Aブロック：滑落崖整形工

一方、Aブロックは大きく移動し、地すべり土塊が攪乱され、非常に緩んだ状態であるため、中抜けの懸念もあり、抑止工は効果的でない判断した。そこで、Aブロックは横ボーリング工で地すべり活動を鎮静化させたいうで、下流側に堰堤を配置し、流出土砂を捕捉する方針となった。

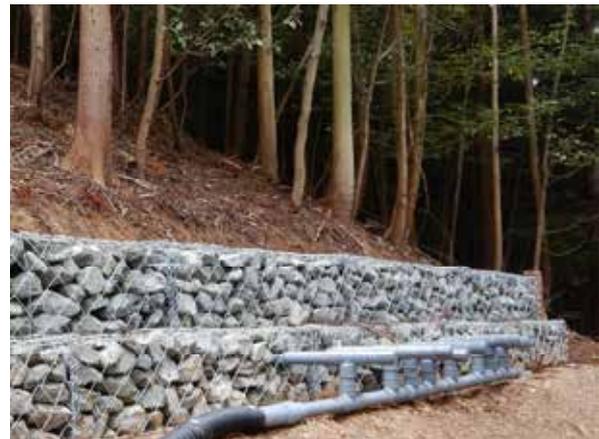
Bブロック：横ボーリング工

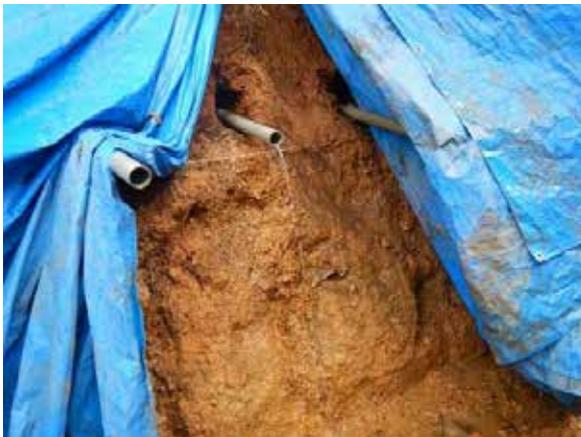
Bブロック：施工時の排水状況

地すべり対策工については、令和2年3月末に施工が完了した。横ボーリング工からの地下水排除は良好であり、問題となる変動も生じていない。

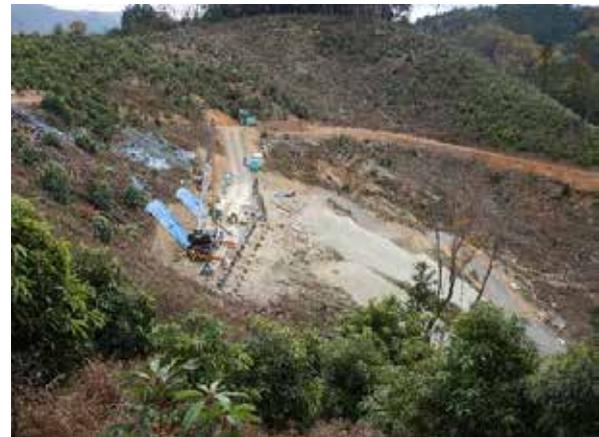
Cブロック：鋼管杭工（施工状況）

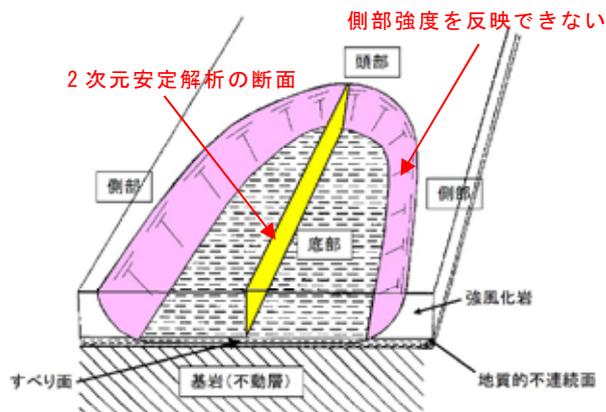
図-2 側部強度及び2次元安定解析の断面位置の説明

2次元安定解析は、図-2に示すように、一般に底部すべり面強度よりかなり大きな強度を持つ側部強度が考慮できない。3次元現象である地すべりの安定性を正確に評価できないことが2次元安定解析の大きな問題であり、側部強度を考慮した3次元安定解析が必要であると考えられる。

うに、すべり面の谷部を通る測線を安定解析断面に設定し、地すべり運動が停止しているときを安全率 $F_s=1.00$ と仮定し、さらに表-2によって粘着力 c を仮定して、せん断抵抗角 ϕ を逆算するものである。せん断強度定数の c, ϕ は、本来土質によって異なるものであるが、この逆算法は、土質にかかわらず、地すべりの層厚だけで一律に粘着力 c を決定していることに問題がある。実際のすべり面強度は、粘着力 c を持たない残留強度 ϕ_r であることもあり、土塊バランスの評価を誤ることもある。適正に評価するには、すべり面のせん断特性に応じたせん断強度定数 c, ϕ を適用し、順算法により

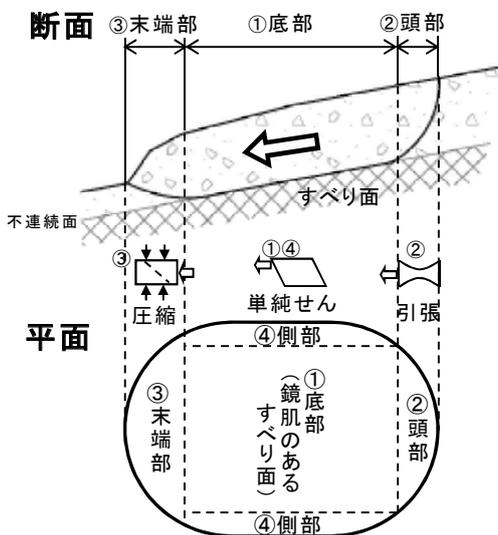
図-4 せん断特性の模式図

せん断強度定数は、地層ごとのすべり面強度のほか、せん断特性に応じたピーク強度、完全軟化強度、残留強度（図-3）を使い分けることも必要である。せん断特性におけるせん断強度区分の模式図を図-4に示す。この模式図を用いて、実際にせん断特性に応じてせん断強度定数を設定した事例⁹⁾を図-5に示す。また、せん断強度定数の設定例を表-4にまとめた。この事例は、地すべりの部位ごとにせん断強度定数を設定し、順算により現況安全率を求めた。この方法で安定解析を行えば、図-6のように滑動力の大きい箇所や抵抗力の大きい箇所を可視化することができ、例えば、切土工や排土工等の検討に活用することができる。維持管理においても、例えばアンカー工等老朽化による破損があった場合、部位によって地すべり安定度に影響する重大なトラブルであるかどうかを容易に判断できる。

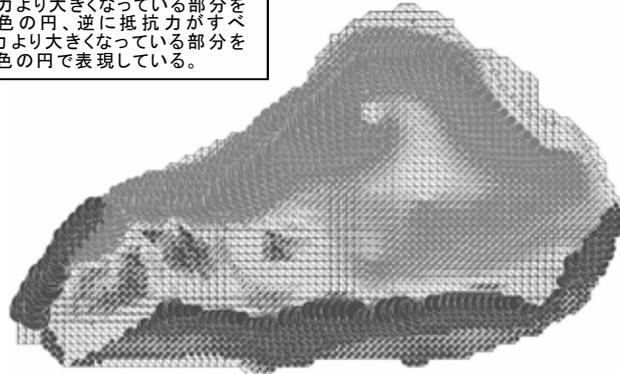
図-6 滑動力-抵抗力バランス図

個々の要素の滑動力から抵抗力を差し引いた残りを円の大きさと表したもの。すべり力が抵抗力より大きくなっている部分を淡色の円、逆に抵抗力がすべり力より大きくなっている部分を濃色の円で表現している。

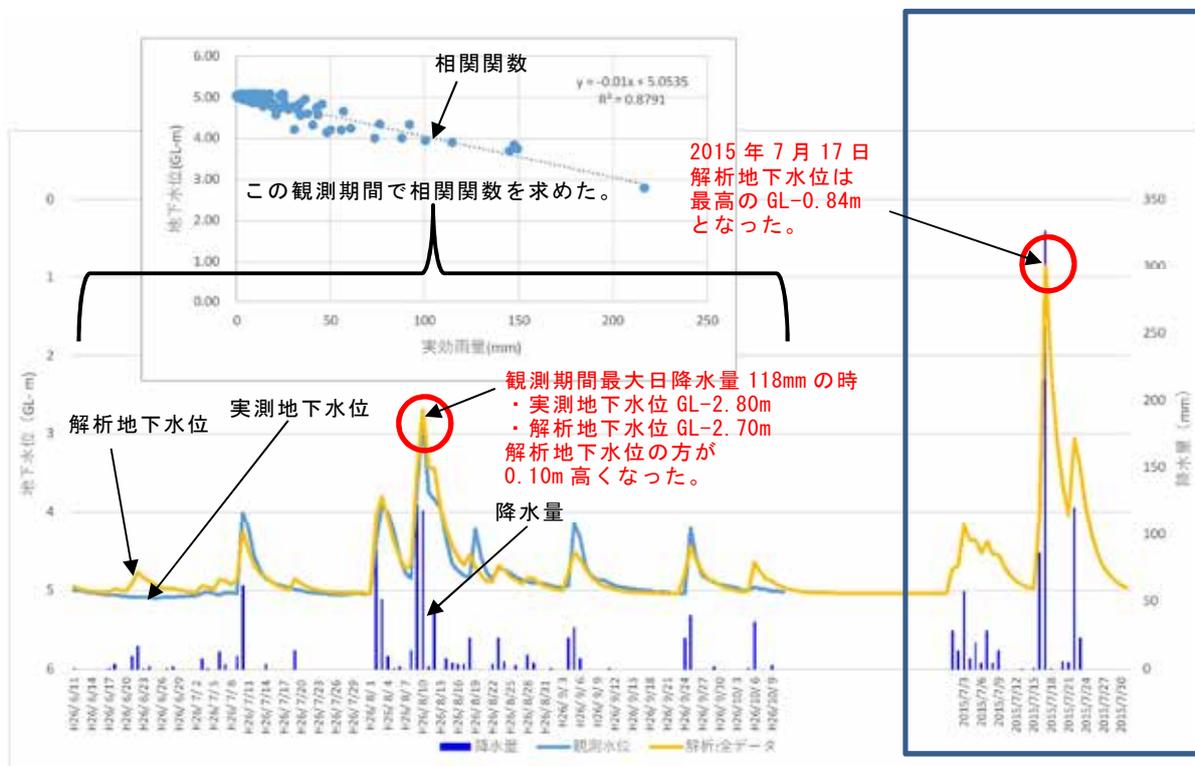
図-7 実効雨量と地下水位（間隙水圧）の相関関数を求めた結果及び観測史上第1位の日の実効雨量より地下水位をシミュレーションした結果

実効雨量と孔内地下水位（間隙水圧）との相関関係の例を図-7 に示す。図-7 左上の相関関数を用いて、解析地下水位を求め、観測期間中の観測地下水位と解析地下水位を比較検証したところ、観測期間最大日降水量 118mm の時点で実測地下水位 GL-2.80m、解析地下水位 GL-2.70m であり、その誤差は 0.10m であった。

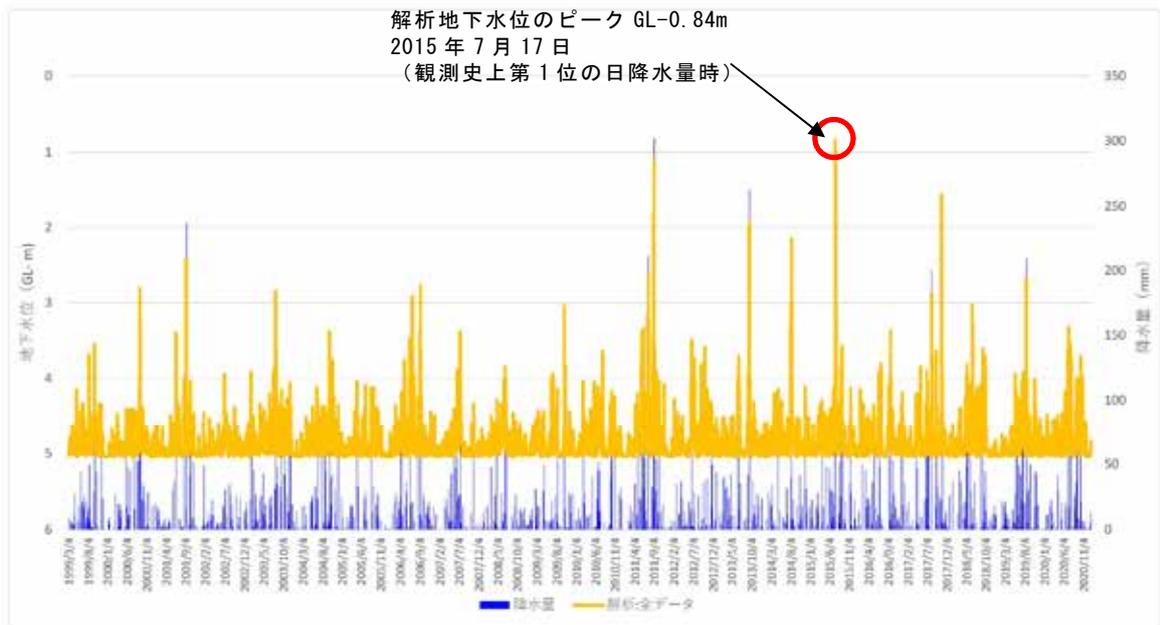
図-8 過去（約 20 年間）の観測日雨量を用いて最高解析地下水水位を求めた結果

次に、図-7 の相関関数を基に、気象庁による日降水量データを用いて想定される最高地下水位を求めた。日降水量の観測データは、最寄りの観測所における 1999～2020 年の約 20 年間分である。検討結果を図-8 に示す。約 20 年分の降水データを基に実効雨量を求め、解析地下水位のピークを算出したところ、GL-0.84m まで地下水位が上昇する可能性があることが分かった。当該解析最高地下水位は、2015 年 7 月 17 日であり、これは、観測史上第 1 位の日降水量の観測日であった（図-7 の右側にも示す）。

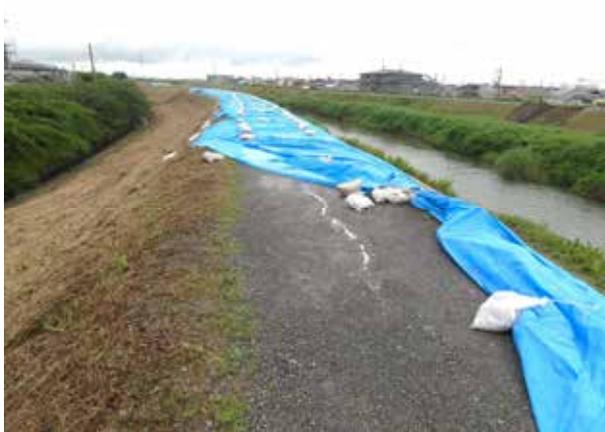
芥川 2.4km 左岸（図-1 の A 地点）では堤防天端に縦断亀裂が認められた。筆者らは 2018 年 6 月 23 日に現地に赴き、亀裂の状況と堤防のはらみ出しの有無などについて調査をおこなった。調査時にはすでに国土交通省近畿地方整備局によってブルーシートによる養生やアスファルト乳剤の注入などの対策がおこなわれていた（写真-1）。亀裂の総量は約 117 m であり（国土交通省近畿地方整備局、2018）、約 250 m の区間にわたり断続的に発生していた。亀裂が発生した天端周辺の堤防側面の様子を観察したが（写真-1, 2）、特に目立った変状は認められず、堤防全体の変化には及んでいないことが示唆された。

写真-1：天端の亀裂の様子。

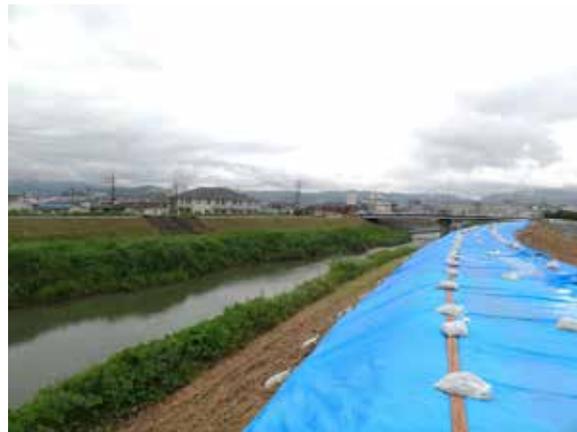
写真-2：堤防内側の様子。

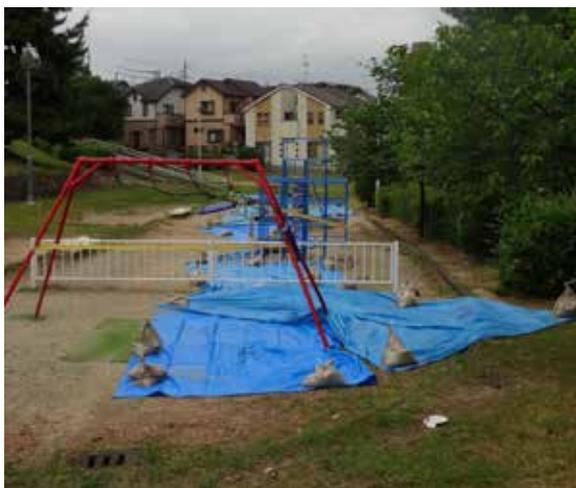
図1におけるB地点に位置する公園においては、開口幅が数 cm 程度の亀裂が長さ 20 m ほどにわたって生じた（写真-3）。亀裂は公園の隣にあるマンションまで続いており（写真-4）、マンションにおいては地盤沈下が認められた。また、この亀裂より斜面上方においても長さ数 m の亀裂が生じた（写真-5）。ほぼ同じ高さの南側の地点には地山が露出しており、公園の造成に際して薄く盛土された部分が地震時の揺れによって変位した可能性が示唆された。変位した領域の大きさは、長さ 20 m 、幅 20~30 m 程度に及ぶと見積もられた。なお、公園の東端（斜面の末端部）においては、多量の湧水が確認された（写真-6）。住民の方のお話によると、地震の前から継続的に湧水があったとのことで、4 か月後の 2018 年 10 月 23 日においても同様に湧水が認められた。地下水位が非常に浅く、このことが地震時の斜面の安定性に大きな影響を与えたことが公園内で認められた地すべり性の運動に寄与したと予想される。

写真-3：公園内の亀裂の様子。

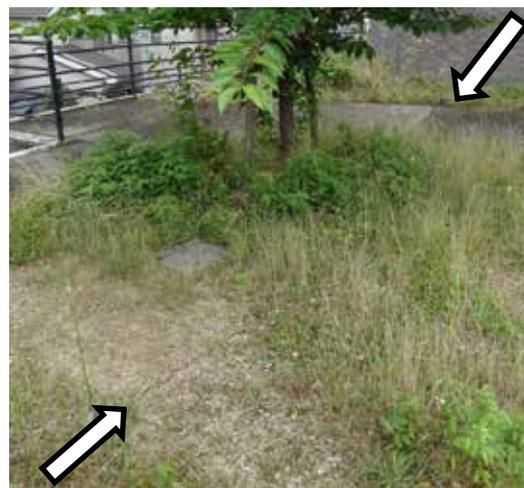
写真-4：公園から続く開口亀裂。

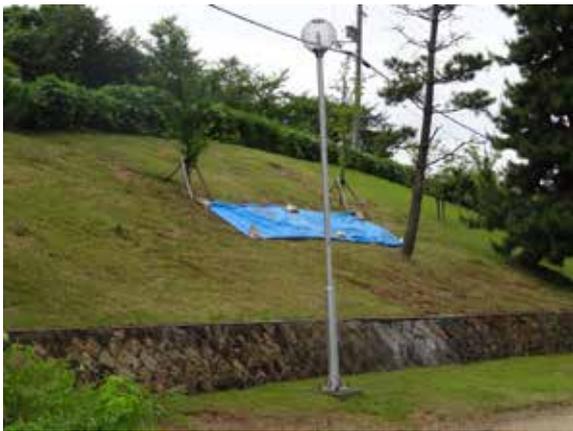
写真-5：公園の斜面上方の亀裂。

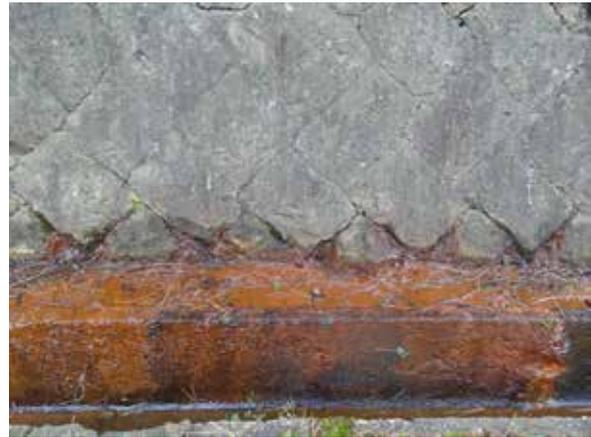
写真-6：斜面末端部において確認された湧水。

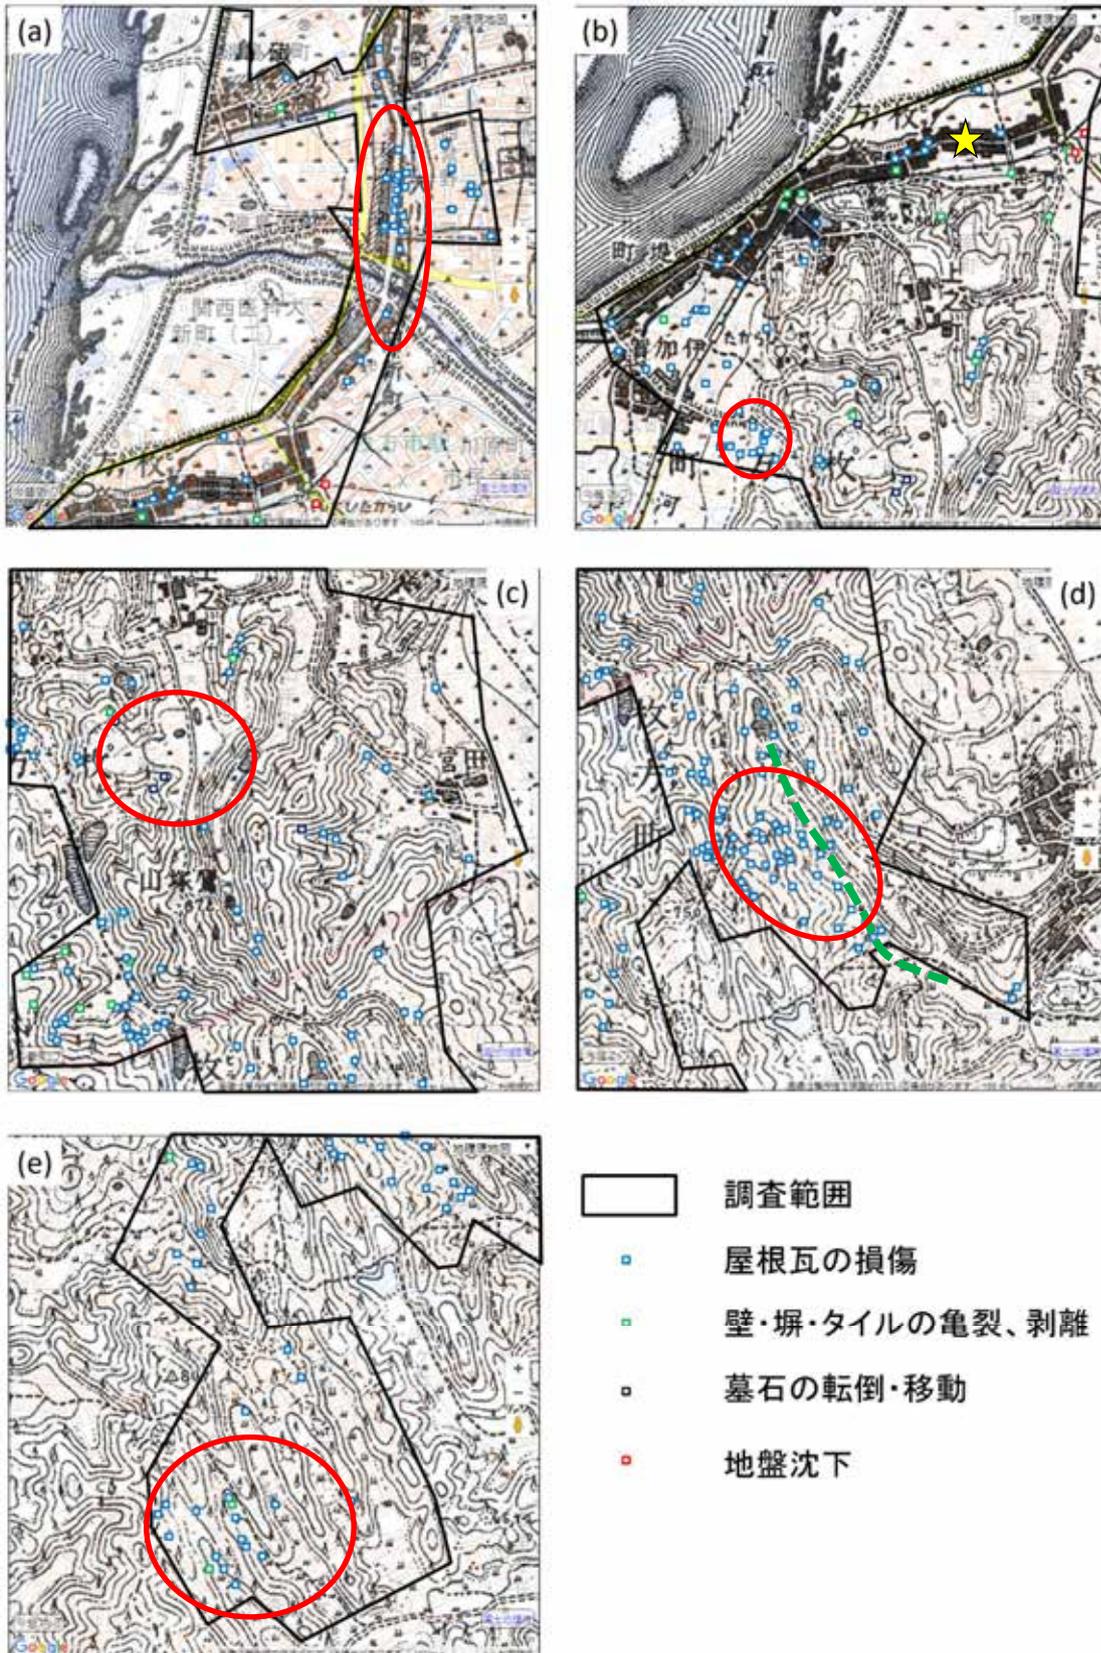
図-3：被害調査結果と明治44年発行の地形図「高槻」「星田」との比較。「今昔マップ」(谷, 2017)より作成。

図-3 に記録した住家の被害等の分布を、宅地開発が進む以前の明治 44 年 10 月発行（明治 41 年測図）の 2 万分の 1 の地形図「高槻」「星田」に重ねたものを示す。被害は主に、築年数の高い住家の瓦屋根に集中していた。213 件の瓦の被害に加え、住家の壁に生じた亀裂や墓石の転倒が確認された。被害がまとまって確認された箇所は、天之川町の京阪電車線路沿い（図-3a 赤楕円）、京阪枚方公園駅南東側（図-3b 赤楕円）、菊丘町の国道 1 号線より北側（図-3c 赤楕円）、山之上（図-3d 赤楕円）であった。また、香里ヶ丘においても若干の被害が観察された（図-3e 赤楕円）。

天之川町においては旧京街道沿いに被害のある住家が集中した（図-3a、写真-7）。京阪電車の線路を挟んで東側に隣接する西禁野一丁目においては、天之川町内と同程度の年代の住家が存在するものの、屋根瓦に損傷が見られる住家は少なかった。また、天之川町内の最も西側の住家においても被害を受けた住宅は中央部に比べ少なかった。旧京街道が通っていた場所は周囲より約 1 m ほど高い微高地となっており（写真-8）、街道直下の地盤が影響を与えた可能性が考えられる。なお、旧京街道沿いの被害は、京阪枚方市駅から枚方公園駅にかけての領域でも散見された。

京阪枚方公園駅とひらかたパークとの間の領域においては、被害を受けた住家が多数存在した。この領域は淀川の氾濫平野よりは少し標高が高くなっており、南東（菊丘町方面）から流れる谷の出口にあたることから、扇状地に相当すると考えられる（図-3b）。また、国土地理院治水地形分類図によれば、同地域の東側半分程度は盛土地・埋立地であるとされる。

菊丘町の国道 1 号線より北の領域においては多くの住家への被害が見られた（写真-10）が、国道 1 号線に近い南側で特に被害が目立った。この領域は奥行きに比べ幅が比較的広い谷地形となっており、被害の多くは谷の側壁や奥部の傾斜が大ききなところと対応した（図-3c）。

山之上西町から香里ヶ丘六丁目、山之上五丁目にかけての領域においては、主に山之上五丁目内を縦断する川（図-3d の緑破線）沿いに被害が集中した。この谷は非対称な傾斜を持ち、緩傾斜の右岸側に多くの住宅が建てられている。また、明治時代の地形図によれば、右岸側には 0 次谷、1 次谷の谷地形が見られる。被害はメインの川の谷頭周辺や、右岸側の 0 字谷、1 字谷の側部に多く見られた。中でも、一部は支流として現在も流路が残されており（図-3d）、流路の頭のすぐ崖上の住宅においては、ブロック塀および擁壁に大きな開口亀裂が生じていた。

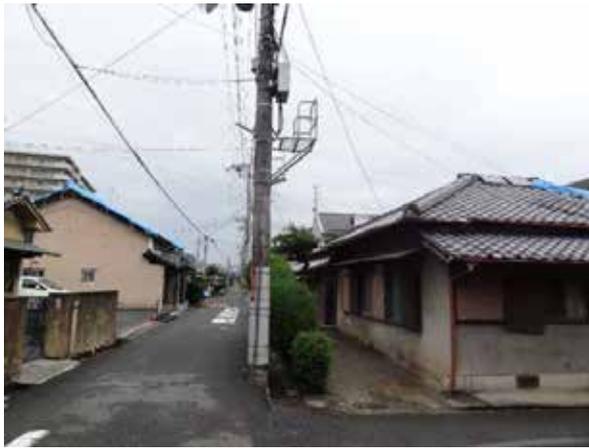
写真-7：旧京街道沿いの被害。

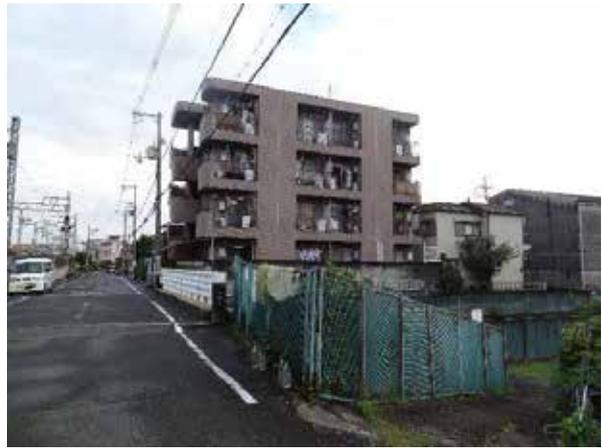
写真-8：旧京街道が通る微高地。

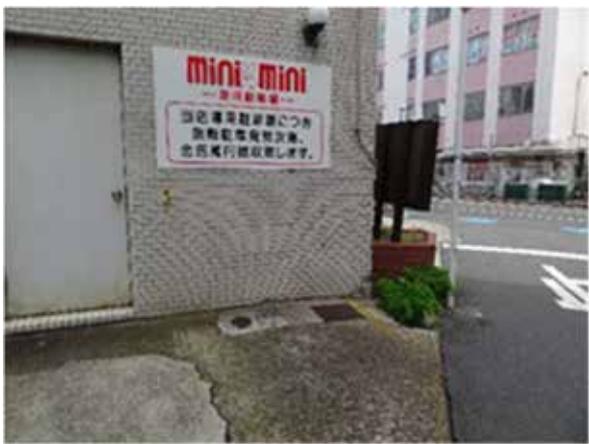
京阪枚方市駅周辺（岡本町）においては、地盤沈下（写真-9）や建物側壁のタイルのはがれなどが見られた。この領域は淀川ないし天野川の氾濫平野にあたる。

写真-9：枚方市駅周辺の地盤沈下の様子。

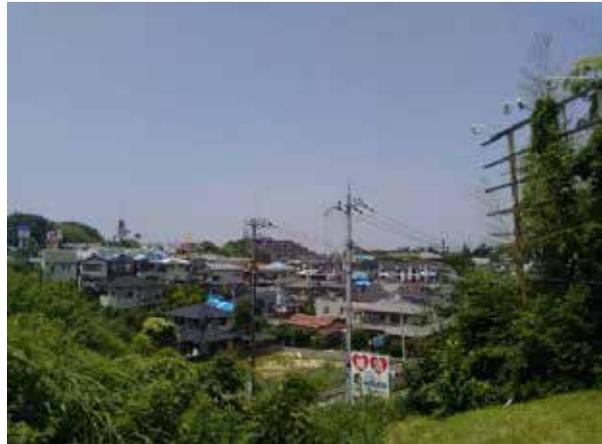
写真-10：菊丘町における住家の被害。

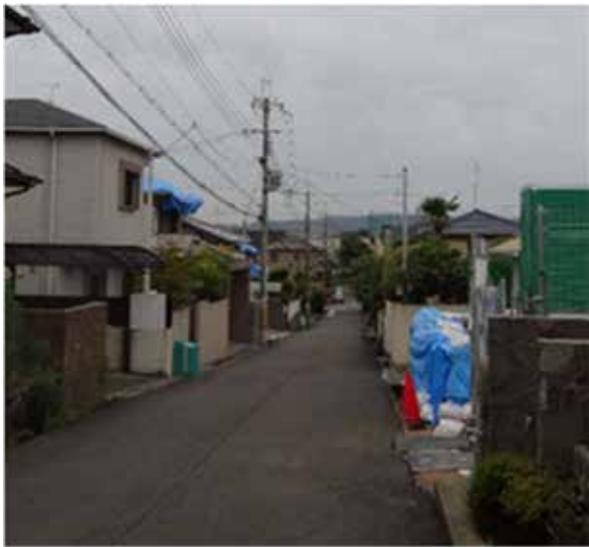
写真-11：旧谷筋の被害の様子。

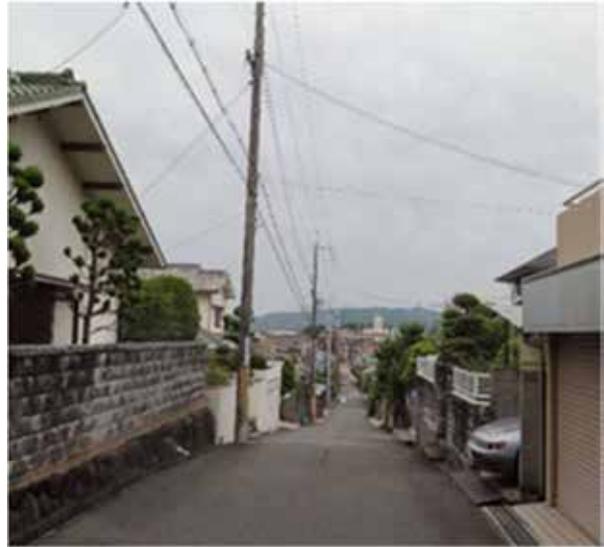
写真-12：旧尾根筋の被害の様子。

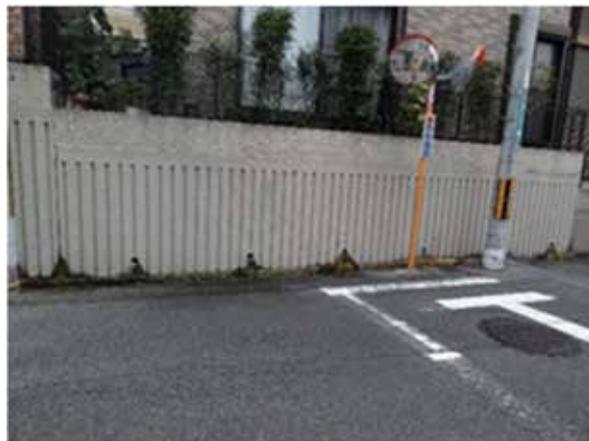
香里ヶ丘7丁目・8丁目においては昭和40年代に開発が進んだ住宅地であり、地震に伴って20件弱の被害が観察された。明治時代の地形図(図-3e)によると、北北西から南南東方向に何本かの尾根と谷が平行に走っており、国土地理院の土地条件図、地形治水分類図によると、その後多少切土、盛土されたものの、現在の住宅地においてもその地形をたどることができる。住家の被害はこの谷筋に沿って位置し(写真-11)、尾根部にはほとんど見られなかった(写真-12)。また、谷頭にある擁壁の排水パイプからは多量の排水が認められ(写真-13)、地下水の環境を把握することが重要であると考えられる。

写真-13：谷頭に位置する擁壁のパイプからの排水。

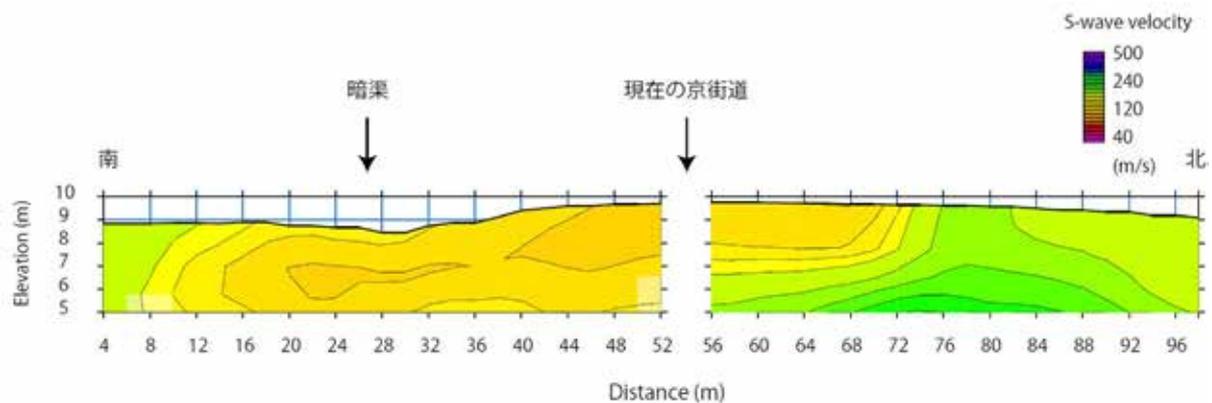
図-4：図-3 の黄星印における旧京街道を横断する測線における表面波探査の結果。

推定結果を図-4 に示す。現在の旧京街道の周辺においては、深さ 2 m 程度まで S 波

速度が 130 m/s 程度の低速度領域が検出された。この低速度領域は旧京街道を挟んで長さ 20 m 程度に及んでいた。旧京街道から離れると S 波速度は 170 m/s 程度以上となり、旧京街道よりも大きな値を示した。なお、南側については、暗渠が存在したため、低速度領域がどこまで広がっているかを特定することは難しかった。

これらの結果から、現在の旧京街道付近は比較的地盤が緩い特徴を持つことが分かった。このことが住家の（瓦の）被害にどのように影響したかについて明らかにしていく必要がある。また、建設当時の京街道と現在の旧京街道（およびその地盤）は、現代における開発による影響を受け必ずしも同じであるとは限らないが、地史を紐解くなどして、旧街道の施工状況や地震時のふるまいの特徴について明らかにすることは、歴史的にも防災上も重要であると考えられる。
