吉田山北部私道の崩壊（2018年7月豪雨による．崩壊時刻は現時点では不明．）

調査日：2018年7月8日（日）7amごろ

地点：左京区吉田神楽岡町 北神楽岡の私道

# 吉田北神楽岡の斜面崩壊

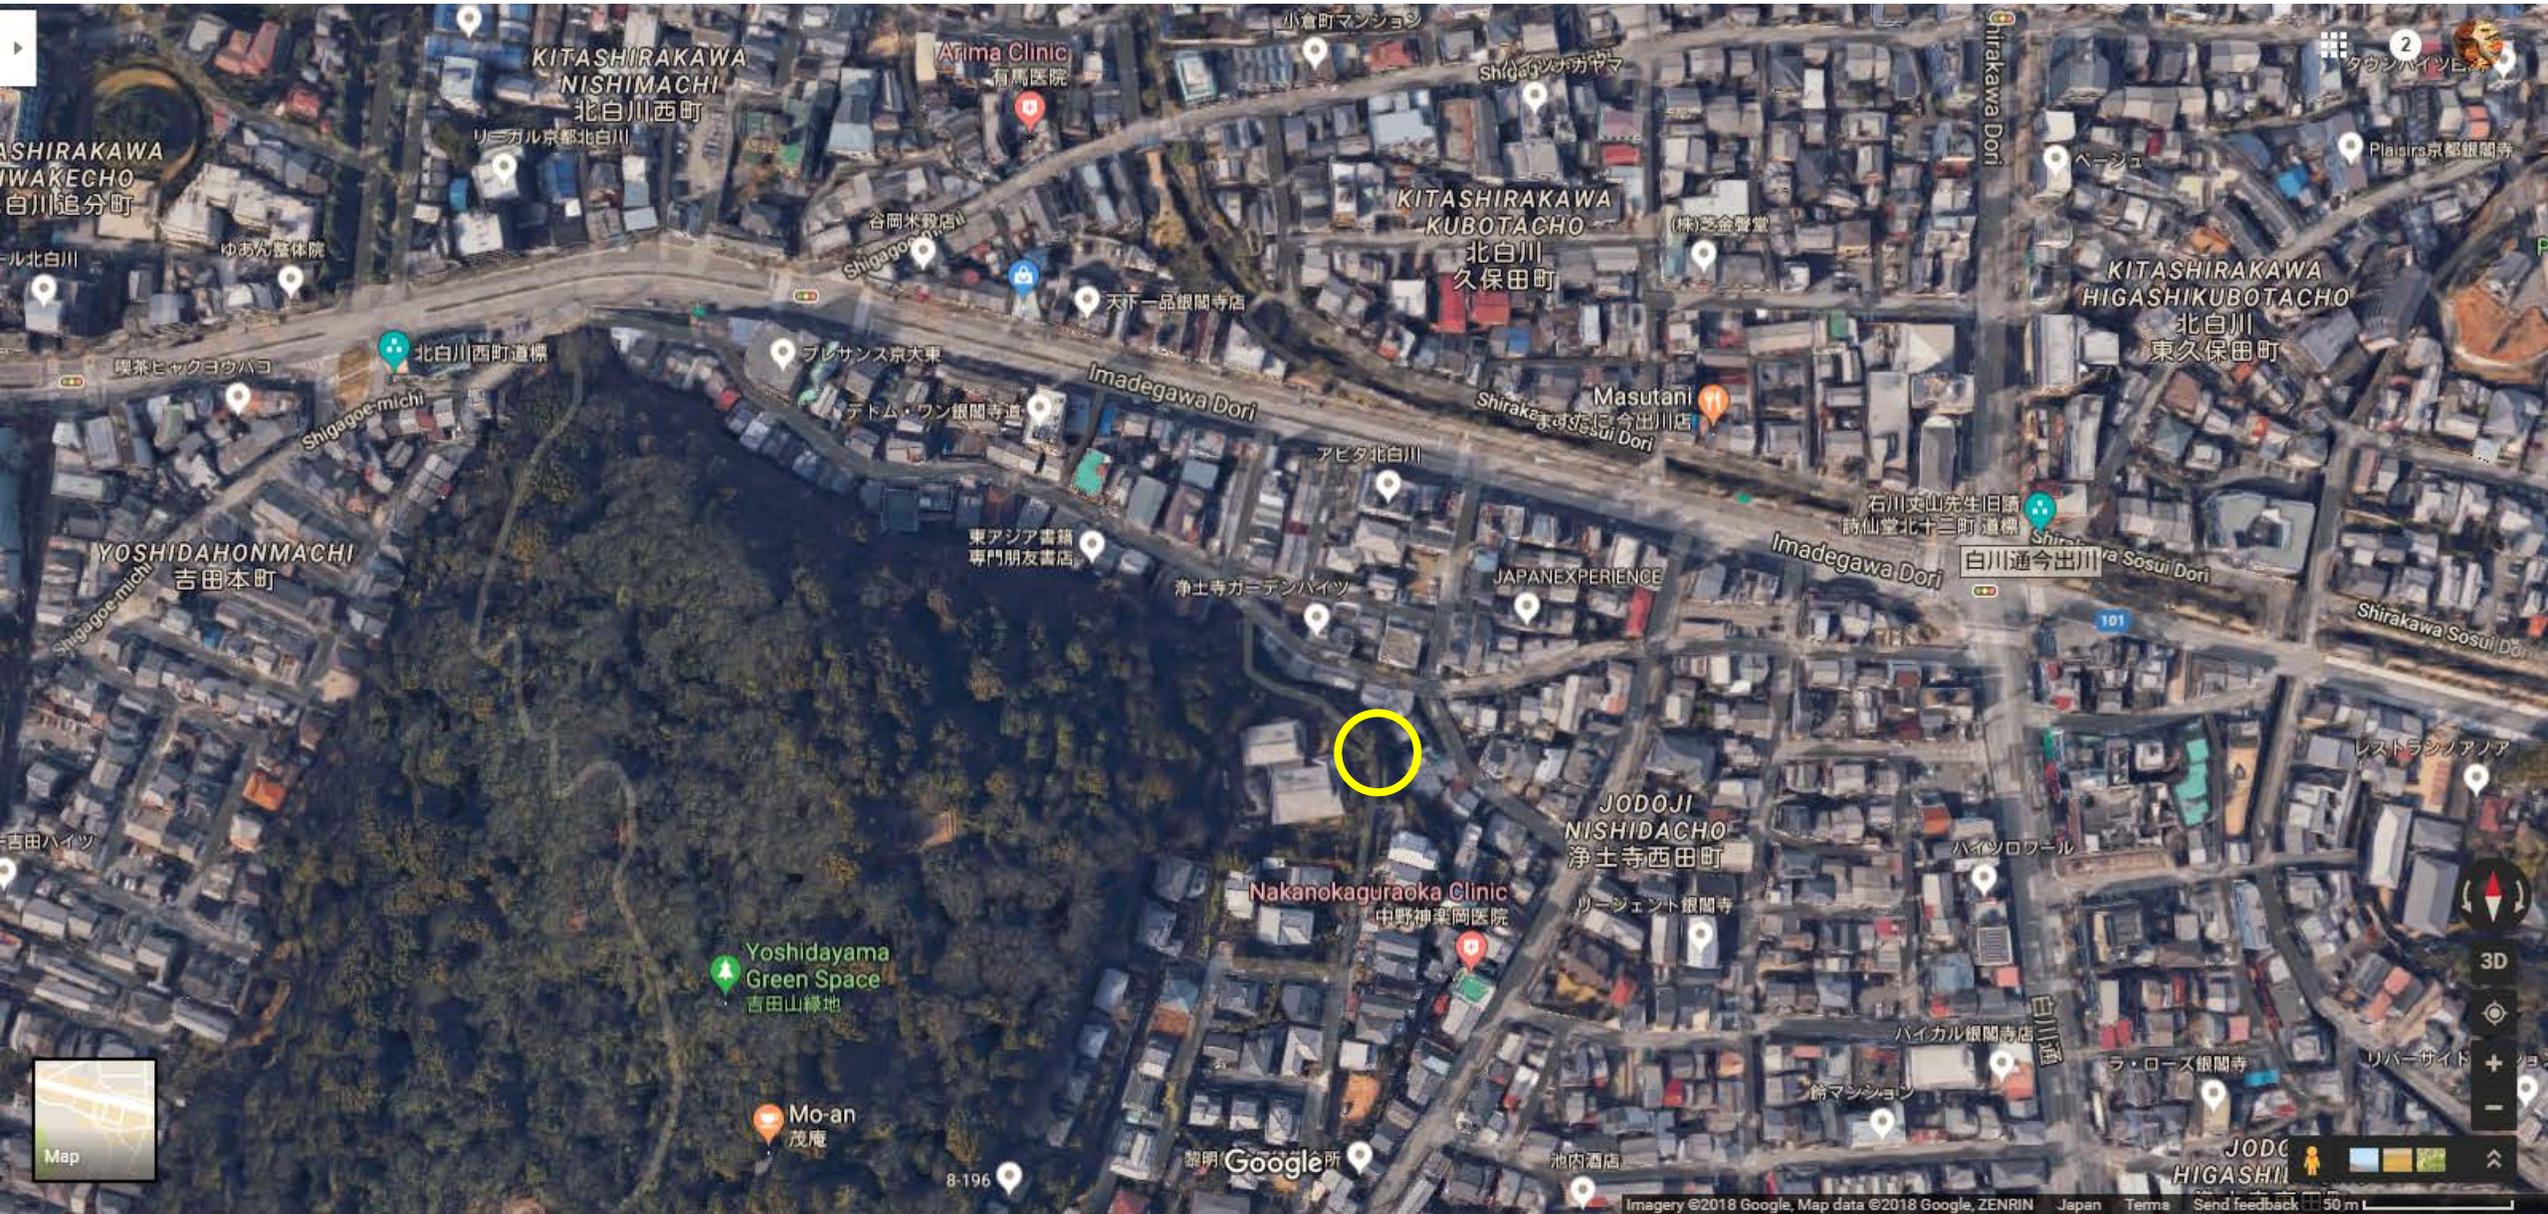
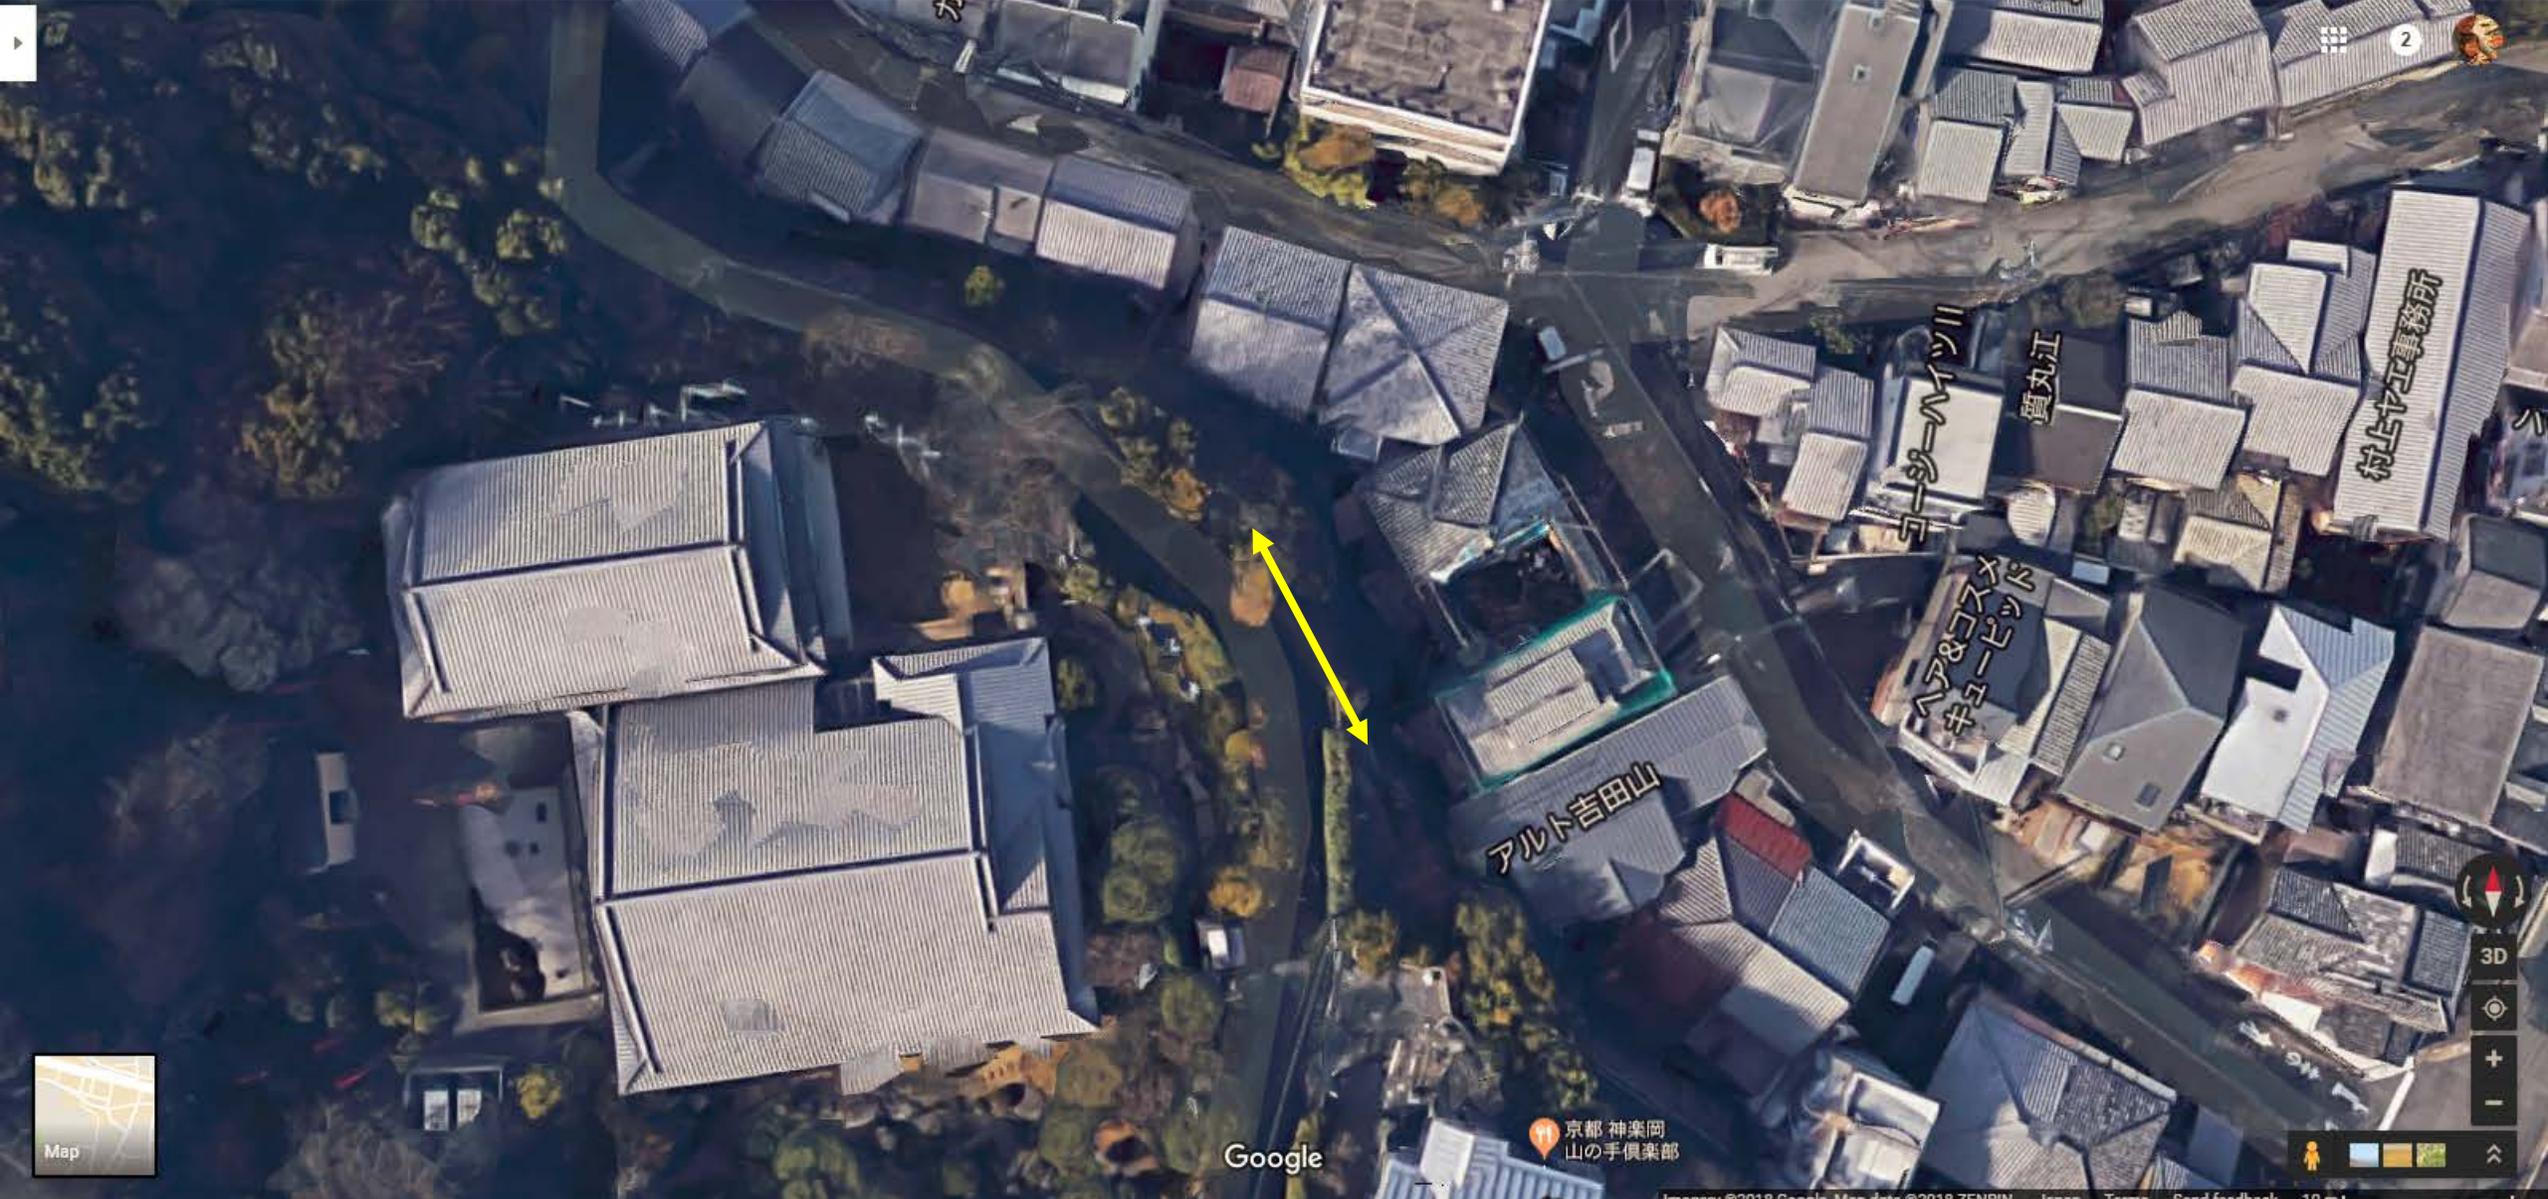
状況：吉田山北東部北神楽岡の私道が幅約30m-40m，高さ約8m（目視）にわたり崩落した．崩壊したのは，付近の住民が建設した私道の一部である．崩落した箇所下部は現在空き地になっており，その裏の石垣擁壁が崩壊している．空き地の東隣の売り家の背後には高さ約2m（目視）のコンクリート製擁壁があり，これによって家屋は保護されている．しかし，崩壊した石垣の上部がコンクリート擁壁を超えて家屋に衝突している．そのまた東隣の家の2階ベランダは傾いているので，崩壊した石垣，もしくは土砂が1階部分に到達している模様．
