平成 30 年 7 月 21 日

## 宍粟市一宮町公文地区の斜面崩壊に対する現地調査結果（速報）

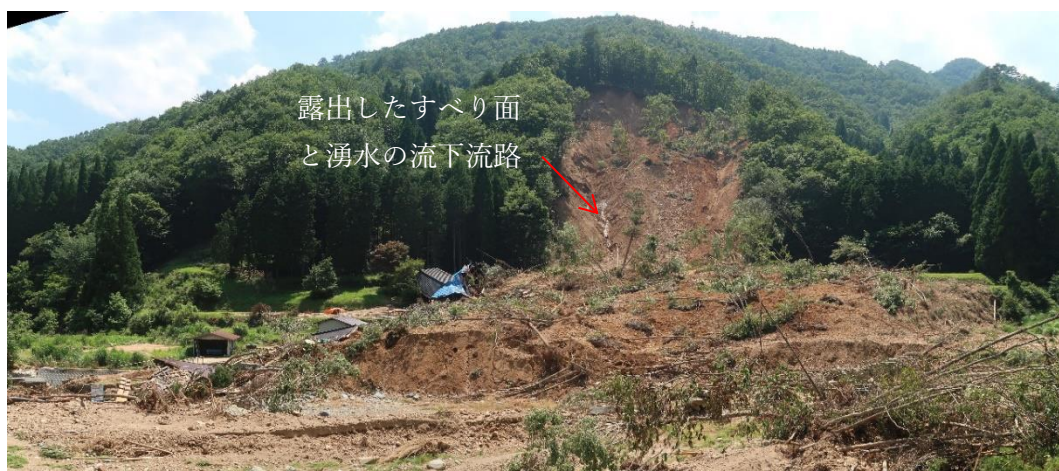
写真 1：宍粟市一宮町公文地区の斜面崩壊（2018 年 7 月 14 日撮影）

崩壊斜面の脚部附近の幅は約 46m で、中腹付近の幅は約 57m であった。また、崩壊斜面の右側の側面から崩壊土砂の土層厚は 5～7m、崩壊源頭部の斜面長は約 60 m 程度であった。したがって、移動土層は約 3 万立米弱と推測される。

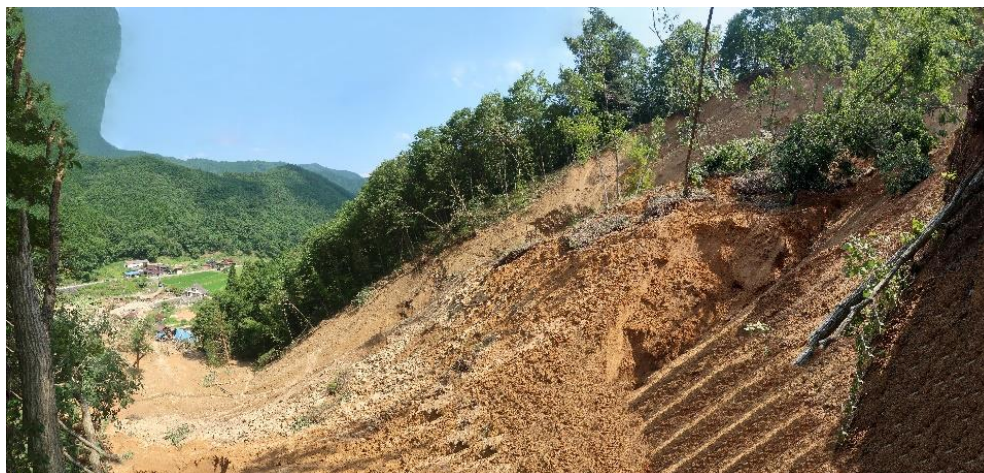
写真 2：源頭部に堆積している崩土

産業総合技術研究所の地質図 Navi によると、斜面崩壊が発生した地域には古生代ペルム紀の花崗閃緑岩が分布している。崩壊の源頭部には、大量の崩壊土砂が堆積しており（写真 2）。その中に、～10cm ぐらいの礫が散見されるが、殆どは、完全に風化してできた真砂土である（写真 3）。また、崩壊斜面の中腹付近から湧水が確認され、崩壊地底面の両側から流下している。崩壊土塊の下位にある堅固な花崗岩が露出している（写真 3）。源頭部には風化岩が露出して、傾斜が 40 度となる（写真 4）。滑落崖の背後斜面においては、斜面崩壊に伴うクラックなどの形成は認められなかったが、急斜面の形成により、背後斜面の安定性が低下しているものと思われる。今後の豪雨や地震による二次災害の発生危険度が高いことが想定されるので、早急な調査および対策が望まれる。

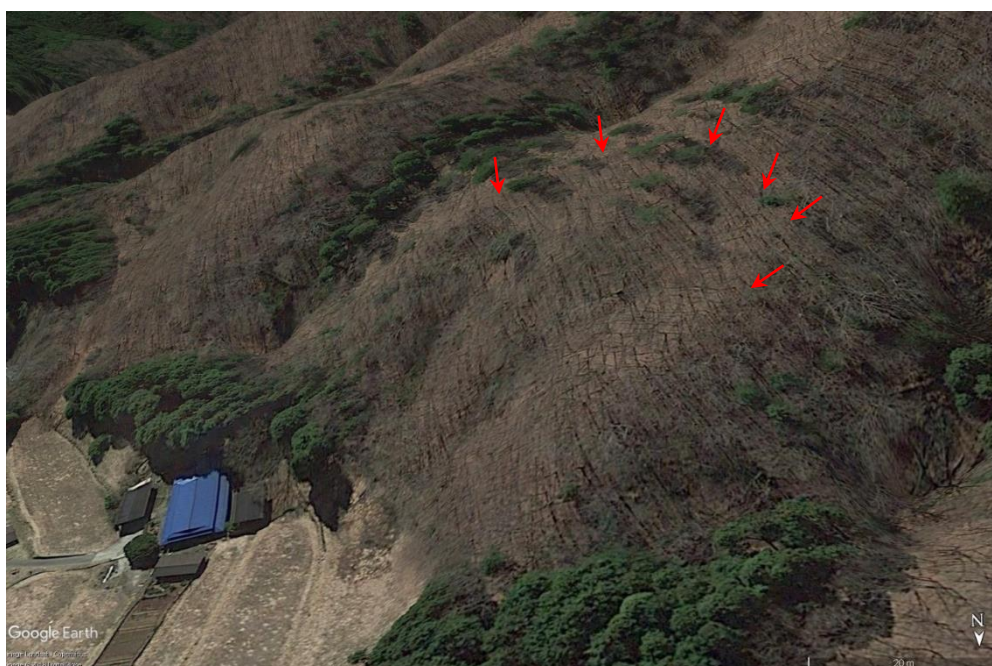
写真5：斜面崩壊発生前の斜面状況（2015年4月2日）（Google earth より）

2015年4月2日のGoogle earth 写真によると、枝葉の成長前の時期になるために、地表状況が明瞭に伺えることができる（写真 5）。この写真より、赤い矢印で示す箇所は、今回発生した斜面崩壊の滑落崖の位置になる。これらの矢印で示す箇所の周辺は、凹地地形を呈しており、一方、下部は、二つの沢地形が認められる。すなわち、斜面崩壊が発生する前の長い間にこの斜面では、クリープ的な変形が発生しており、斜面が不安定状態であったことが想定される。このような状況より、今回の豪雨によって大量の地下水が流入することによって崩壊が発生したことが予想される。また、斜面崩壊が発生した後に、飽和土層において、崩土の運動に伴って、更なる高い水圧が発生し、崩壊土砂を流動化させたと考えられる。以上により、崩壊土砂が斜面の真下にある緩い斜面や畑を流下し、住宅を潰した後に、広い範囲で堆積物を広げたものと推察される。
