2018年7月31日

福山市のため池の決壊について（速報）

京都大学防災研究所：王 功輝
日本地すべり学会関西支部長：末峯 章
西日本豪雨災害調査団

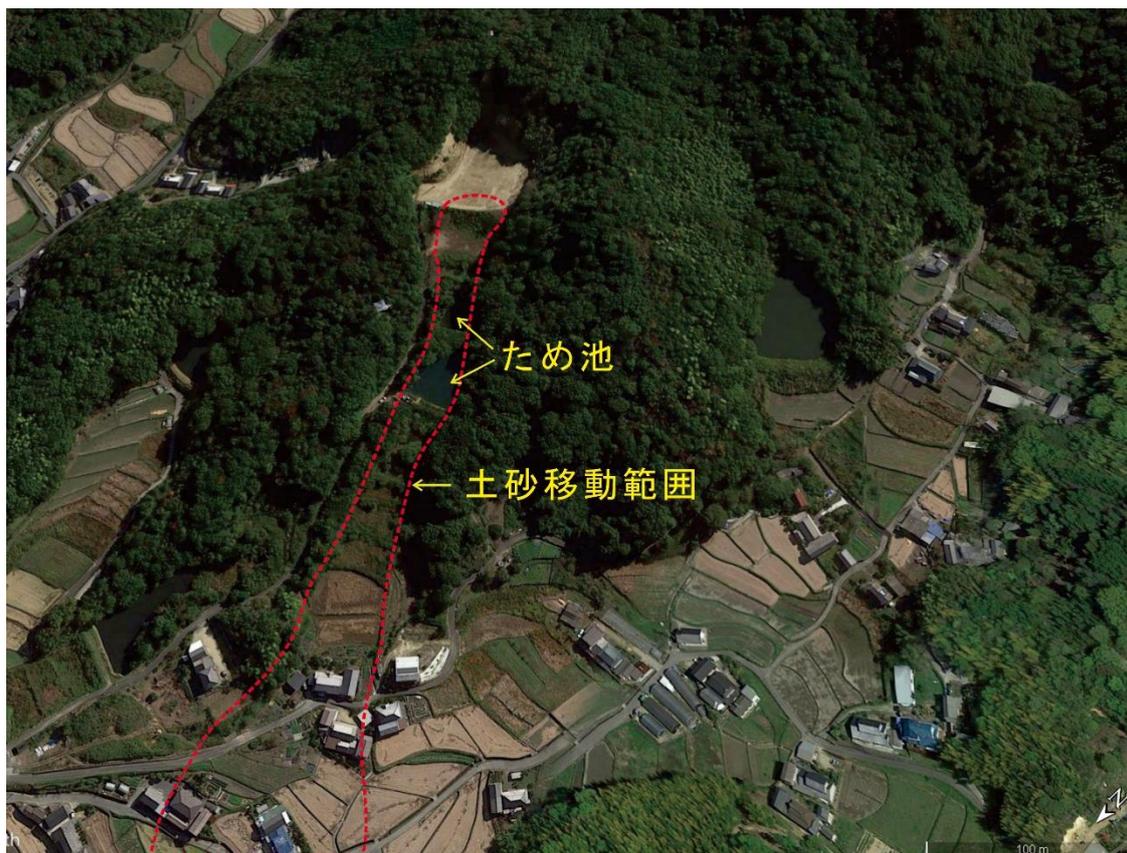
平成30年7月の西日本豪雨によって、広島県福山市駅家町向永谷地区の沢にあるため池が決壊し、沢の下流側に甚大な被害をもたらした(写真1)。

写真1：ため池決壊前の写真 (Google earth, photo of April 17, 2015)および決壊後の氾濫区域。

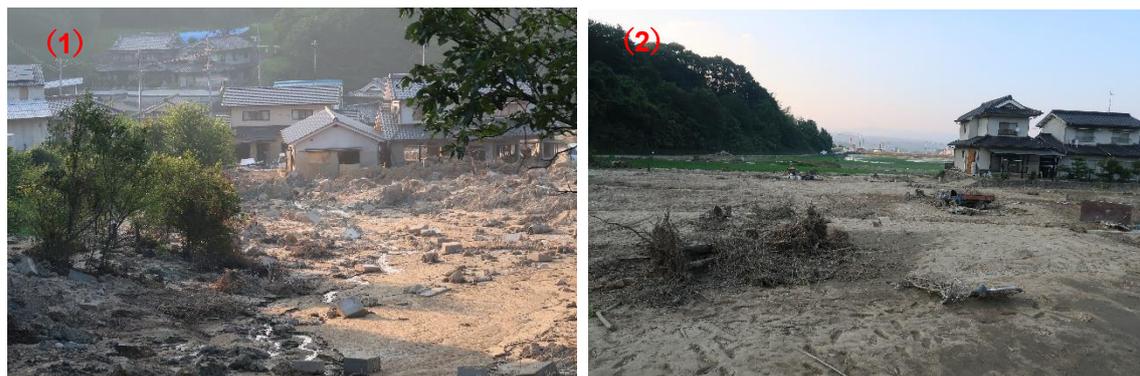
7月6日午後の午後7時前に、広島県福山市駅家町向永谷地区の沢から大量な土砂や水が流下し、沢の下流側にある住宅を直撃した。これにより、住宅が大きな被害を受けただけでなく、住宅に住む幼児が流され、死亡したといった大惨事となった。写真2は、永谷の被災箇所であり、(1)は住宅の被災状況、(2)は田圃に大量の土砂が堆積している状況である。

写真2：被災状況（(1) 家屋の被災状況；(2) 田圃における土砂堆積状況）

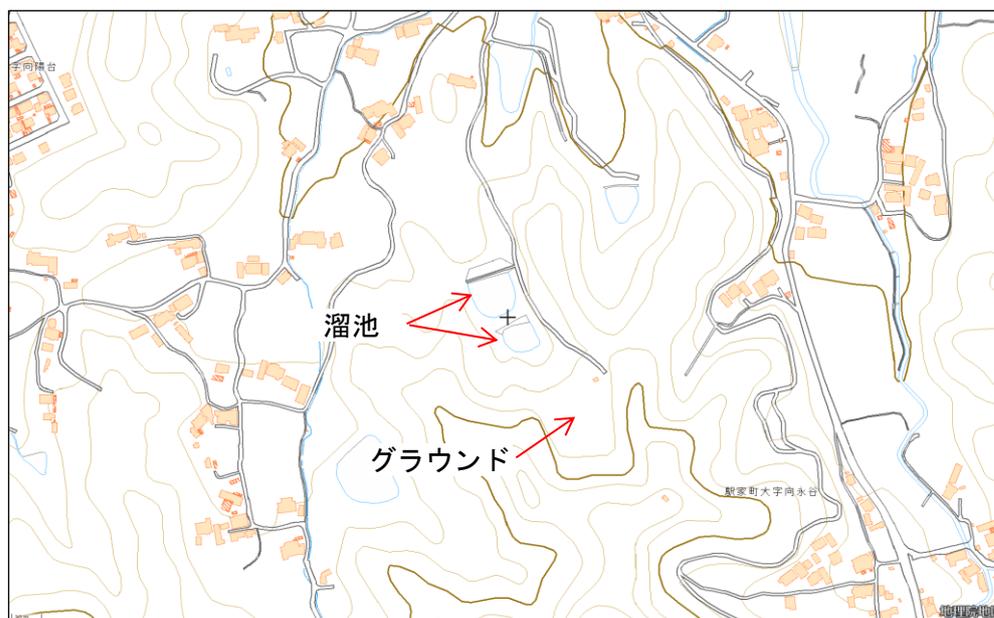
災害前の Google earth 画像および電子国土地図によると、この沢の上流側には2基のため池が作られており、ため池の上流側にはまたグラウンドがある（写真1と図1）。毎日新聞（2018年7月16日）の記事によると、下流側にある池（勝負迫下池）の貯水量は約3200立米であり、上流側の池（勝負迫上池）の貯水量は約800立米であった。勝負迫上池から約50m離れた上流側のグラウンドは、グラウンドにある小屋に設置された看板（写真3）によると、少なくとも34年前に造成されたものと推察される。

図1：ため池および造成グラウンド周辺の地形図

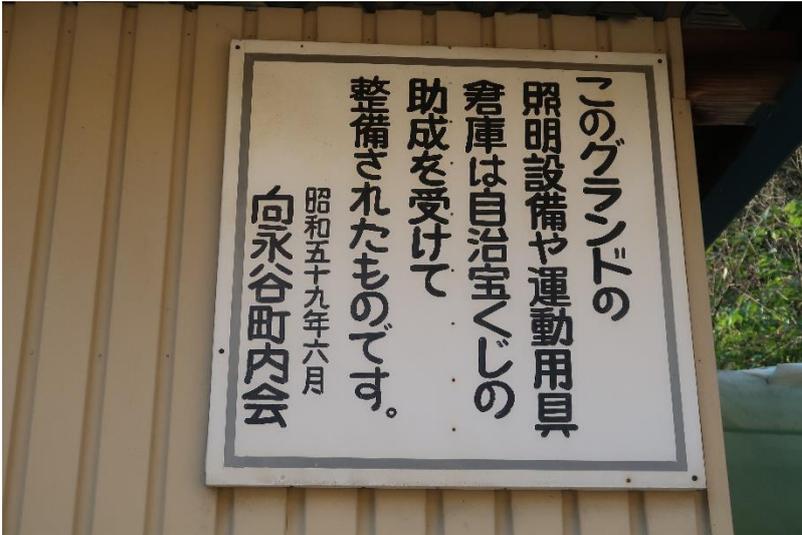
写真3：グラウンドの小屋に設置された看板

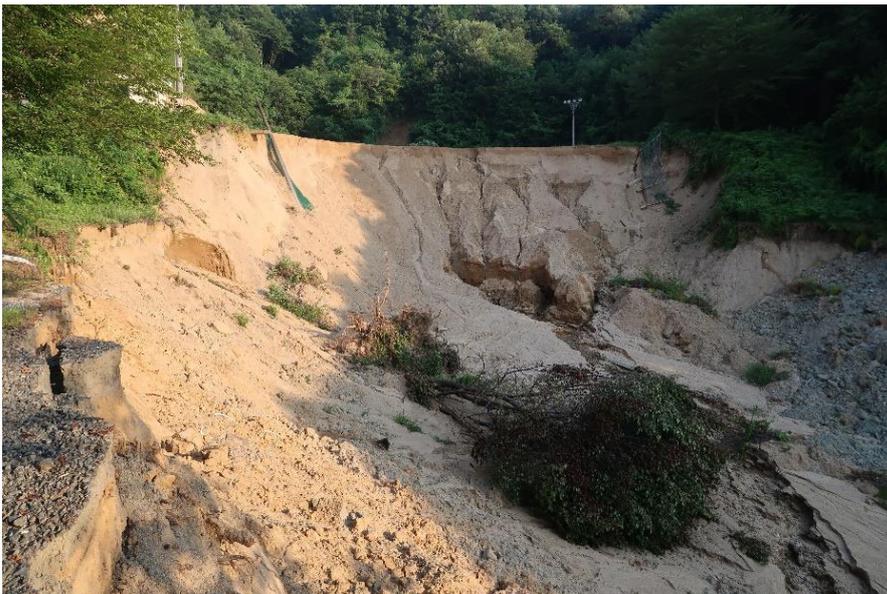
決壊の原因としては、造成されたグラウンドの斜面において発生した崩壊が考えられる。写真4は、グラウンドの下流側から見た斜面崩壊の様子である。連日の豪雨によって、グラウンド（少なくとも一部で谷埋め盛土が施工されている可能性がある）内において、地下水位が上昇して斜面が不安定化となり、崩壊が発生したと思われる。造成時にグラウンド内における排水対策がどのようにされたかは不明であるが、調査時には、崩壊斜面の底部からまた湧水があり、湧水の周辺には局所的な崩壊が発生していることが確認された。すなわち、グラウンドの土層内における速やかな排水は出来ていないことが推察される。

写真4：グラウンドの下流側から見た様子を示す。末端から湧水が出ている。

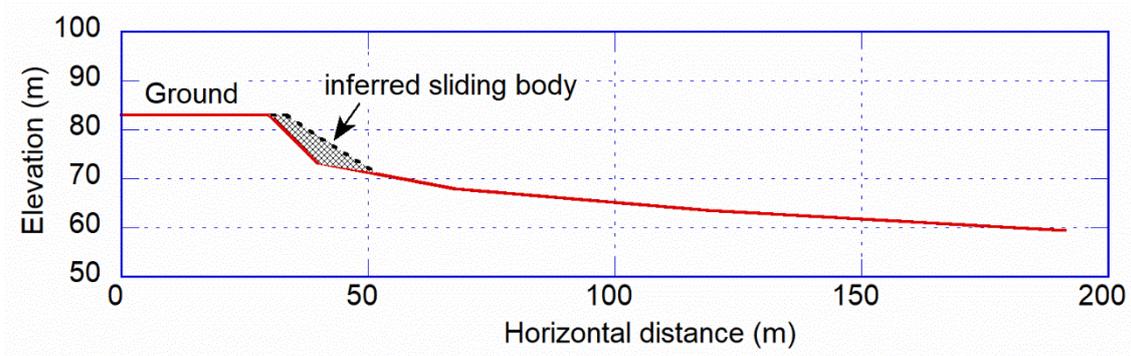
レーザー距離測定機を用いて、グラウンドから沢の下流側への縦断面を概略的に測定した。その結果を図2に示す。崩壊した斜面は、周辺部の地形を参考に推測した。崩壊後の滑落崖の傾斜は約45度である。グラウンドの表面には複数の開口クラック（写真5）が形成されているため、二次的な斜面崩壊が発生する可能性が高いと考えられる。

図2：沢の源頭部における断面図および推測した地すべり土塊

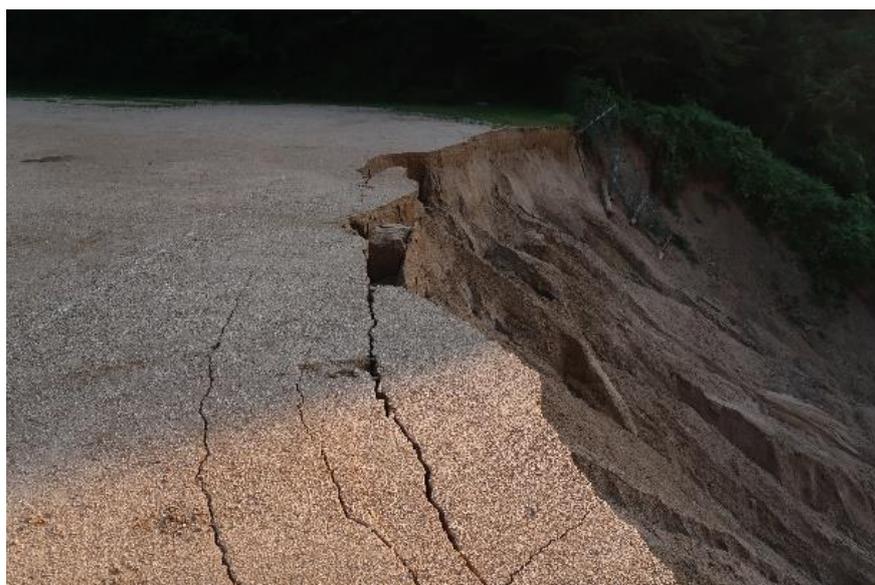
写真5：グラウンドの表面に形成された開口クラック

なお、グラウンドには不安定土塊が残っており、今後の降雨による拡大崩壊が発生する恐れがあるので、警戒および早急な対応が望まれる。

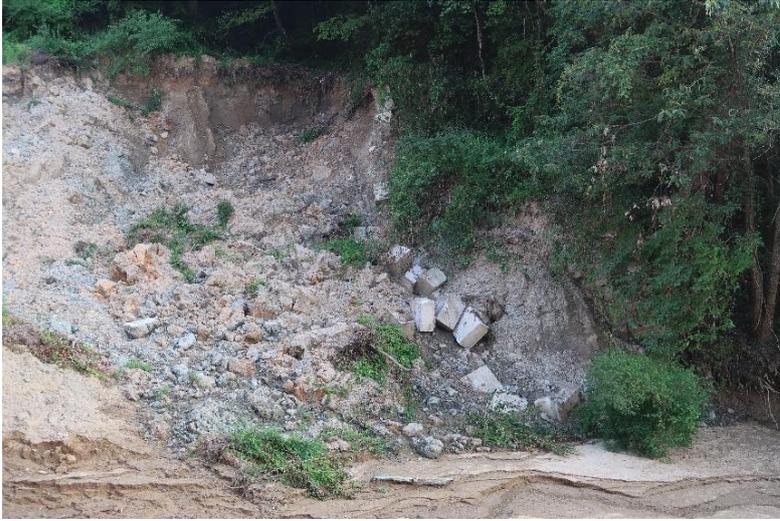
降雨時におけるため池の決壊は、一般的にため池の堤体における浸透流破壊や越流浸食・決壊といった過程が考えられている。現地では、連日の豪雨により、2基のため池は既に満水に近い状態にいると推測される。また、上述のように、ため池の上流側のグラウンドで法面の崩壊が発生していた。以上より、グラウンドの法面の斜面崩壊により移動した土砂（主体は真砂土）が、下流側のため池に流れ込んで、ため池を順次に決壊させたと推察される。上流側のため池の堤体は、その殆どが流下したため、流れ込んだ土砂の衝突により、堤体が決壊したと考えられる。写真6には、流下した上流側のため池堤体の構造物の一部を示す。

写真6：流下した上流側のため池堤体の残存部

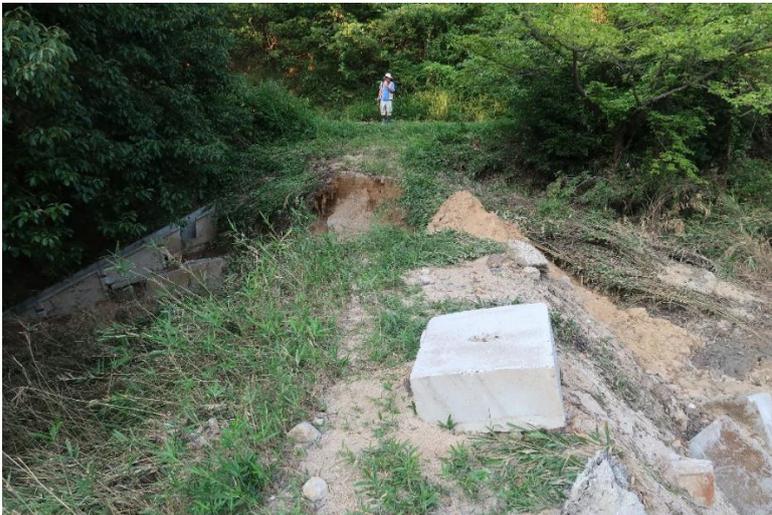
写真7：下流のため池堤体（右側）における小さい破壊

一方、下流側のため池では、堤体の一部が決壊された（写真7～8）。満水に近い状態と考えられるため池において、上流からの土砂や水が流入すると、急激な水位上昇や越流が発生し、ダム堤体が決壊したと推察される。

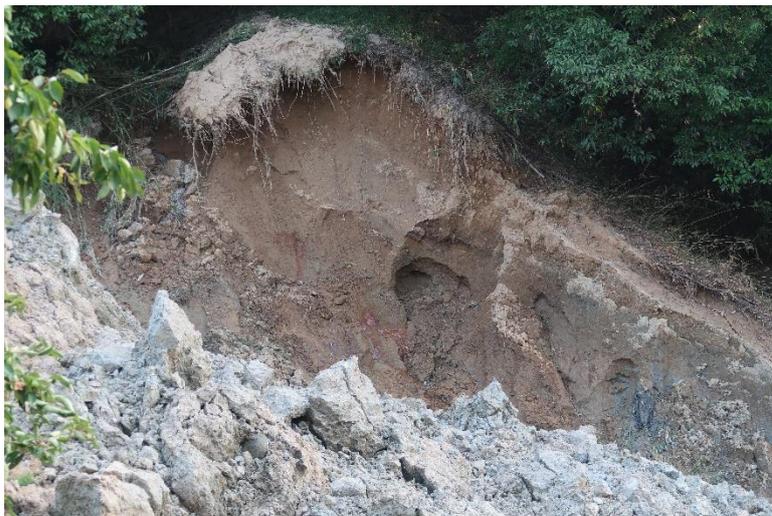
写真8：下流のため池堤体（左側）における大きな破壊により露出した堤体の内部構造
