## 表層崩壊時における地下水位の推定

美馬健二 (太田ジオリサーチ)  
太田英将 (太田ジオリサーチ)

2015.4.13 日本地すべり学会関西支部若手交流会

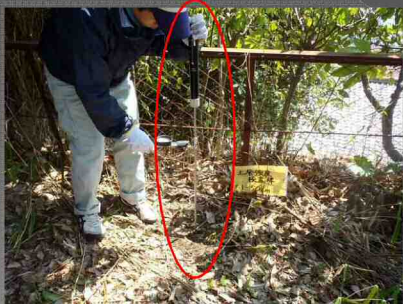
②土層深	先端コーン付きの細いロッドを人力で静的に押し込んで土層深を測定する
③土質定数 $c, \phi$	羽根つきコーン(ペーンコーン)に交換して、所定の深度でロッドの押し込み力と土層のせん断に必要なペーンコーンの回転トルクを複数の荷重条件で測定することにより原位置での内部摩擦角 $\phi$ と粘着力 $c$ を測定する。なお、3回測定し、その平均を $c, \phi$ とする。

土層強度検査棒による $c, \phi$ 測定状況

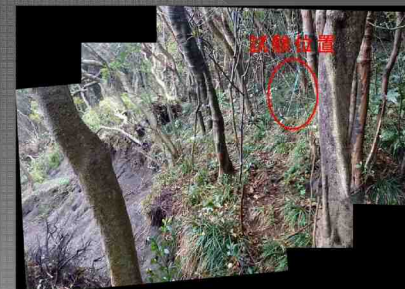
定数	試験結果	土質試験の内容
②土層深	1.7m	土層強度検査棒による貫入試験
③土質定数c,φ	c=10.0kPa φ=25.6°	土層強度検査棒によるベーンコーンせん断試験。c,φは3試験の平均値。試験の深度はすべて1.0mである。なお、崩壊土層の土質は砂質土。
④単位体積重量	13.1kN/m <sup>3</sup>	湿潤密度試験。6試料の平均値とした。

土層強度検査棒①②の試験位置

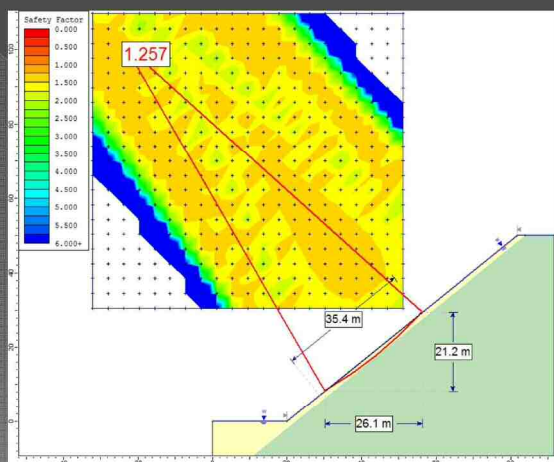
## 安定解析結果 (満水状態)

満水状態での最小安全率FS=1.257 (>1.000)

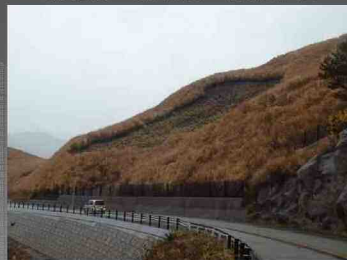
対象地(崩壊斜面)の状況  
崩壊規模: 幅約25m, 長さ約50m, 深さ約1m  
(崩壊前の斜面勾配約34°)

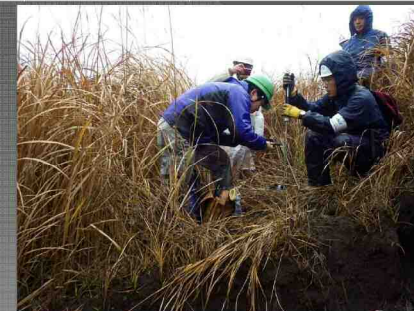
定数	試験結果	土質試験の内容
②土層深	1.0m	土層強度検査棒による貫入試験
③土質定数c,φ	c=9.1kPa φ=25.8°	土層強度検査棒によるペンコーンせん断試験。c,φは3試験の平均値。試験の深度はすべて1.0mである。
④単位体積重量	12.9kN/m <sup>3</sup>	湿潤密度試験。3試料の平均値

土層強度検査棒②③の試験位置

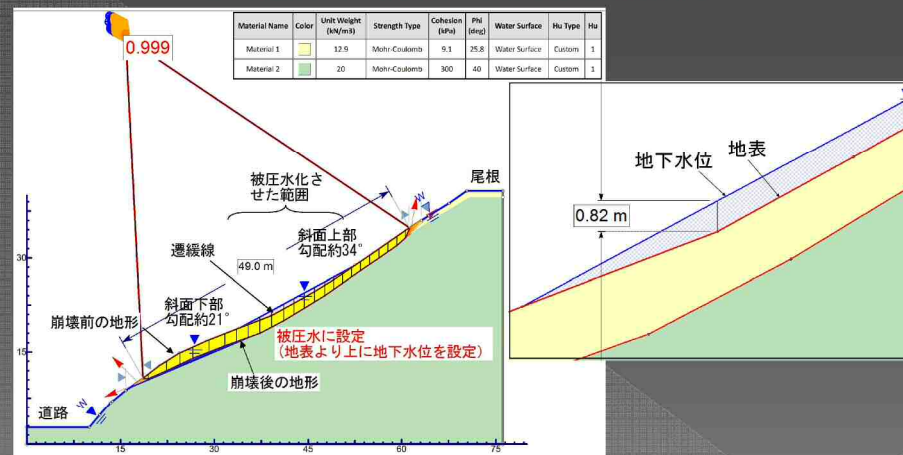
### 安定解析結果 (被圧水条件)

被圧水条件での安全率FS<1.000

地下水位は、地表より0.82m上(被圧水)となる。伊豆大島同様にパイプを流れる水が被圧したものと考えられる。

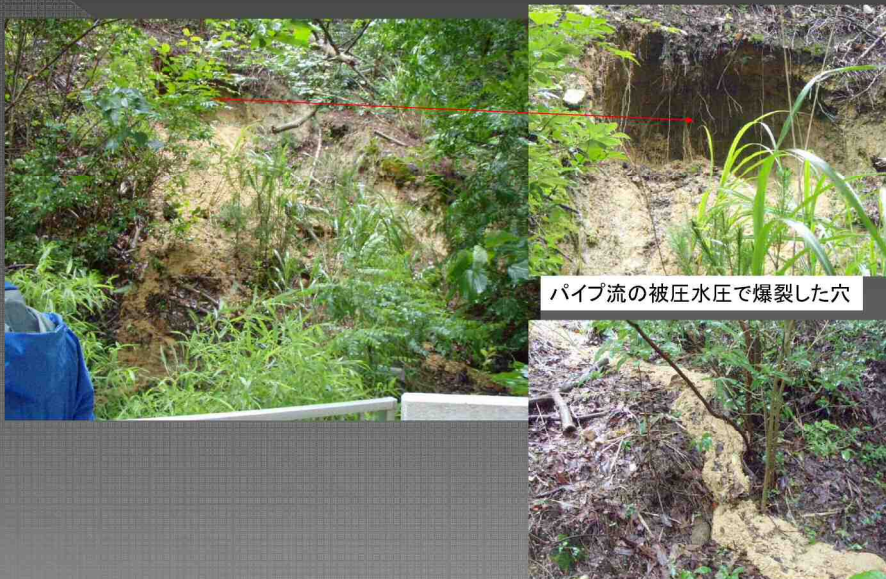
爆裂した時の水で流出したと見られる崩土

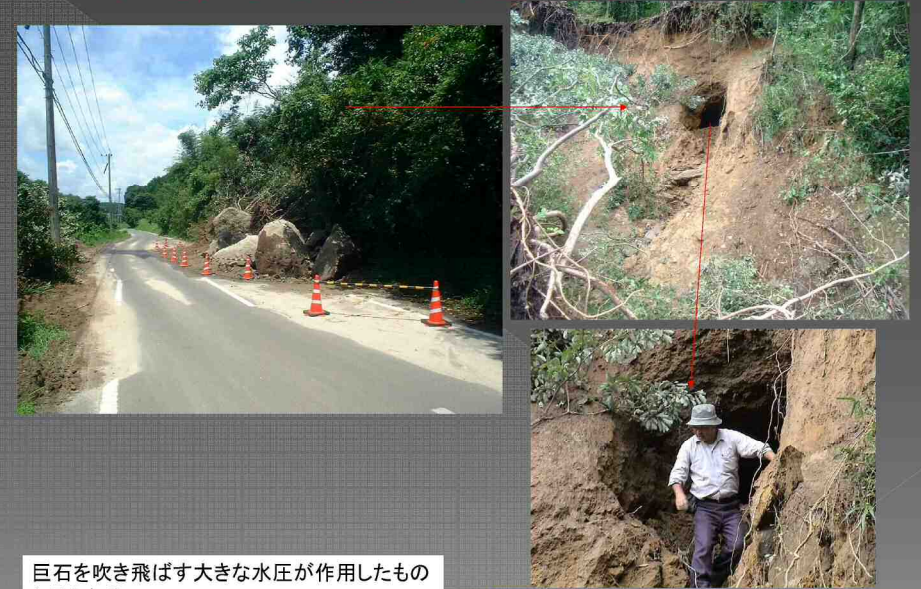
巨石を吹き飛ばす大きな水圧が作用したものと見られる。

パイプ流の被圧水圧で爆裂した巨大な穴

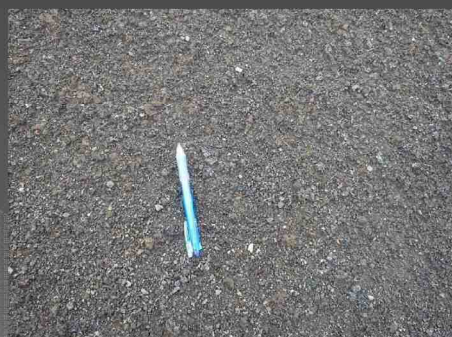
対象地の土質は砂礫

- ・測定周波数:300~800Hz
- ・測定間隔:5~15m(測定地点はGPSで計測)

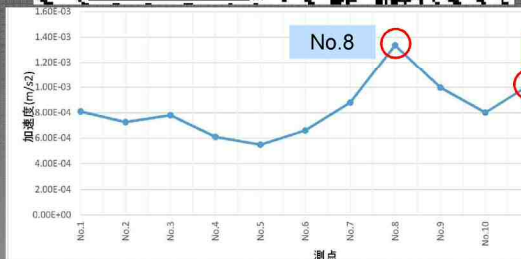
No.11は、谷地形ではないが、大きな値を示す。

地形とは関係なく、パイプ流は流れている可能性がある。
