# 広島県東部で発生した地すべりの 変動状況紹介

復建調査設計株式会社  
浅田 雄哉

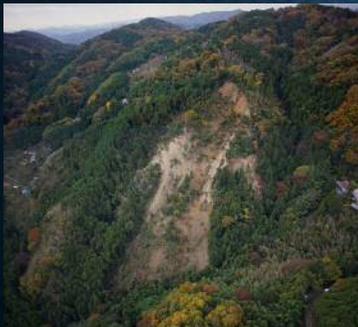
- 発生箇所: 広島県東部
- 発生日時: 2013年11月16日(土)
- 崩壊斜面に保全対象となる家屋は無し(被災者ゼロ)
- 斜面下端の市道が土砂で埋没。市道沿いの溪流にも土砂が流入
- 発生後から現在にいたるまで、活発に活動を続けている。

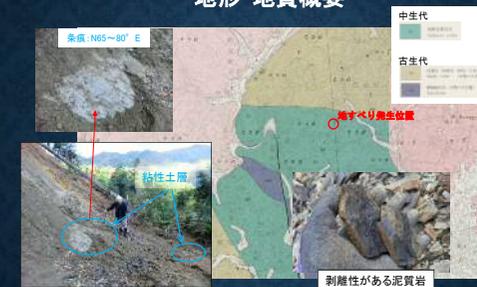
- 地すべり発生箇所周辺には、古生代の泥質岩(粘板岩)、輝緑凝灰岩、斑れい岩等が分布
- 地すべり滑落崖付近には強風化した泥質岩が露頭する。
- 泥質岩は一部強風化し粘土状を呈する
- 強風化粘土層は流れ盤に分布する(条痕あり)

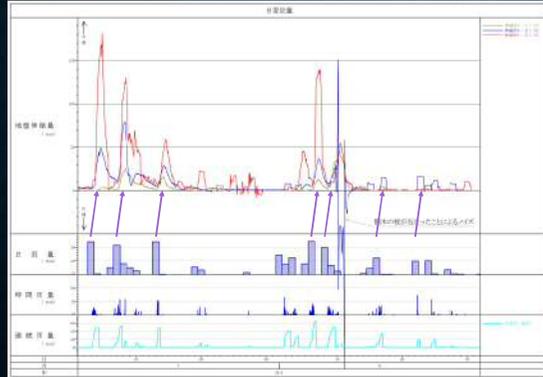
伸縮計：日変位量（2014年7月～8月）

- 7月～8月の多雨な時期には、降雨に反応して大きな変位が認められる。
- 日雨量40mmを超えるような降雨の約1日後に、大きな変位が観測されている。

- 広島県東部で2013年11月に発生した地すべりは、2015年3月現在も活発に活動している。
- 設置した伸縮計の観測データから、地すべり判定基準における変動Aを大きく上回る変位が観測され続けている。
- 地すべりは降雨・降雪に反応して大きく変動しており、明瞭な相関関係が読み取られる。
- 地下水排除が有効と考えられることから、横ボーリング工を検討している。

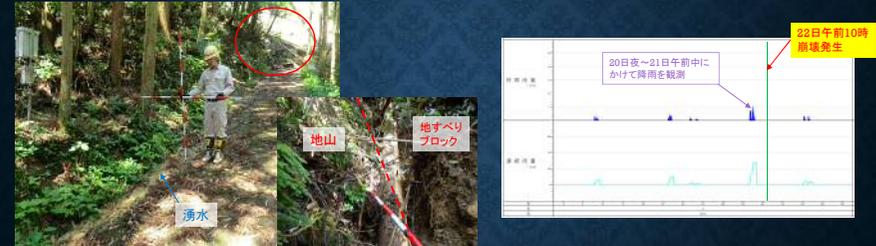
- 2014年5月22日地すべりブロック末端付近の崩壊発生した際、すべり面末端付近からの湧水確認。
- 崩壊の前日に降雨が観測されており、他の日の降雨-地すべり変動の相関関係と整合的。

本地すべりは降雨による浸透水の影響を大きく受ける
