# 一次元表面波探査を用いたモルタル吹付背面の地山強度測定

有限会社太田ジオリサーチ 美馬 健二

2021年度 日本地すべり学会関西支部若手研究発表会 2021年4月14日

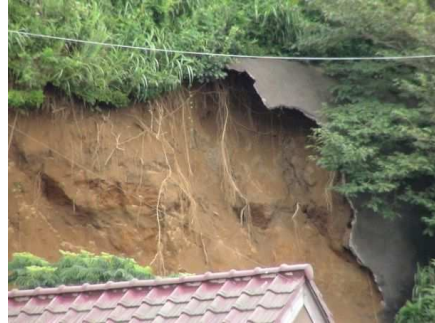
地山の強度を調査すべきであると考えた。 モルタル吹付の崩壊状況

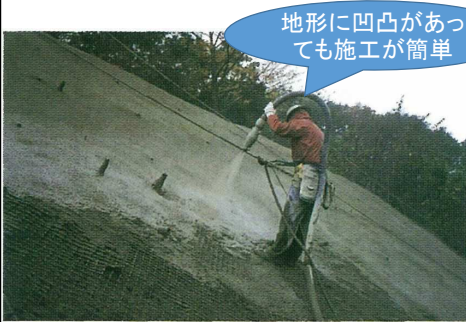
モルタル吹付施工状況  
(高速道路技術センター:現場のチェックポイント,平成11年3月より引用)

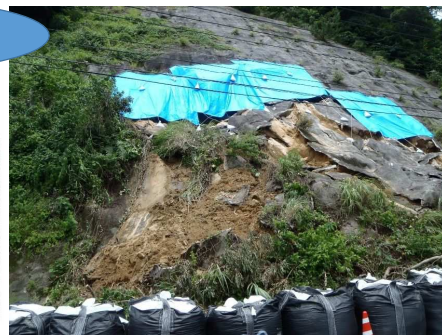
モルタル吹付斜面の崩壊

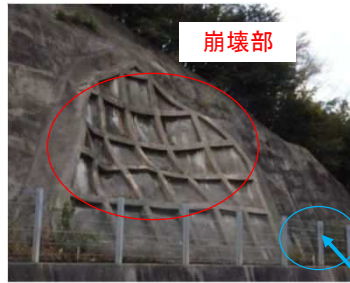
崩壊部

斜面勾配: 1:0.5(63.4°)  
地質: 溶結凝灰岩・凝灰岩など  
(地質図による)

現在のモルタル吹付斜面の状況

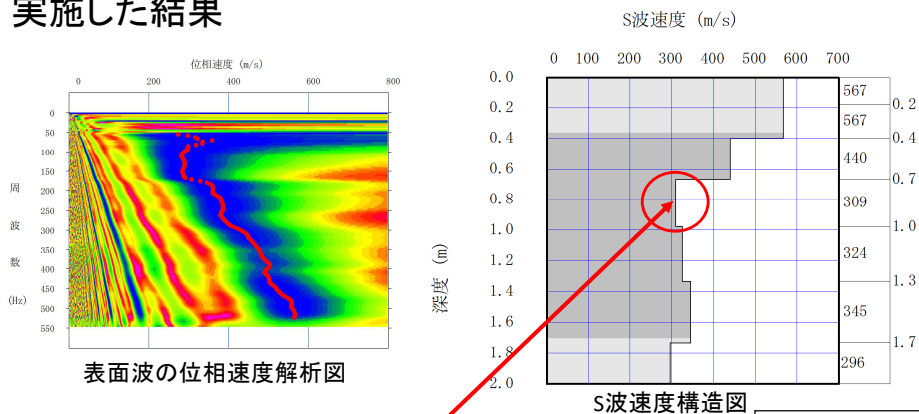
岩級区分に換算すると、

DL級

S波速度 $V_s=309\text{m/s}$

N値に換算すると、

土砂相当と判断できる。

換算N値40

S波速度 $V_s=300\text{m/s}$ 程度(土砂相当)で崩壊する可能性があることが分かった。

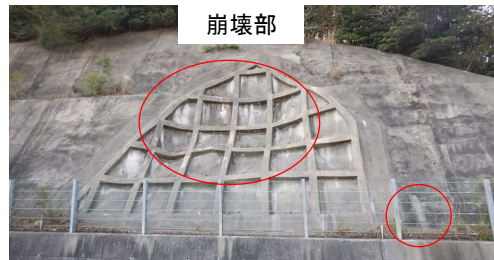
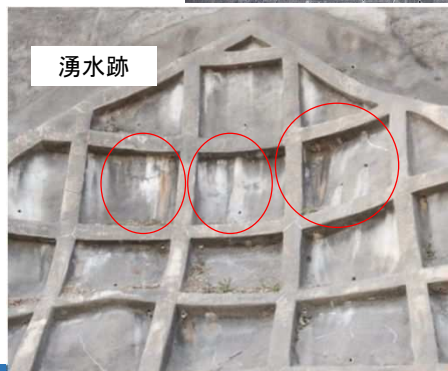
よく観察すると、

崩壊箇所は特に湧水跡が多い。

- ①S波速度 $V_s=300\text{m/s}$ 程度でかつ、
- ②湧水跡が多い箇所は相対的に崩壊しやすい可能性がある。
