2007年9月台風9号により群馬県なんもく南牧村で発生した土砂災害

Landslide Disaster in Nanmoku-Village, Gunma, Induced by Typhoon No. 9, September, 2007

(社)日本地すべり学会関東支部調査団* Research Team of Kanto Branch, the Japan Landslide Society

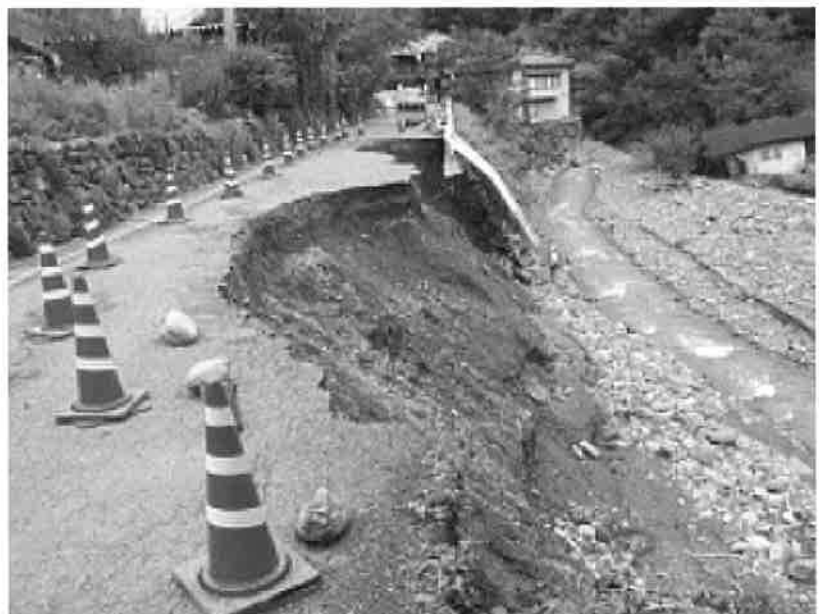
写真-1 河流による側部・底部の洗掘または道路面からの流下水による崩壊

今回の豪雨では、小塩沢地区の上流で発生した土石流が、沢底に堆積していた土砂を運びながら増水した河川水とともに河川を流下し、小塩沢集落の多くの護岸や道路を洗掘、崩壊に至らしめた。また橋下が土砂・流木で閉塞し、越流した川水が道路被害をさらに広げた（写真-1；9月11日鶴飼撮影）。

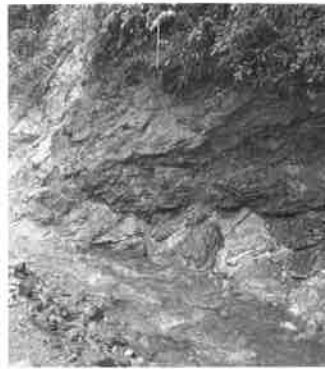
写真-2 小塩沢川右岸の粘板岩（川側に傾斜）

南牧川沿いの両岸から右岸側(南側)の山地の地質は中・古生層の秩父帯北帯からなる地層(大倉層、六車層)で、主として粘板岩およびチャートや輝緑凝灰岩からなる(写真-2)。左岸側(北側)

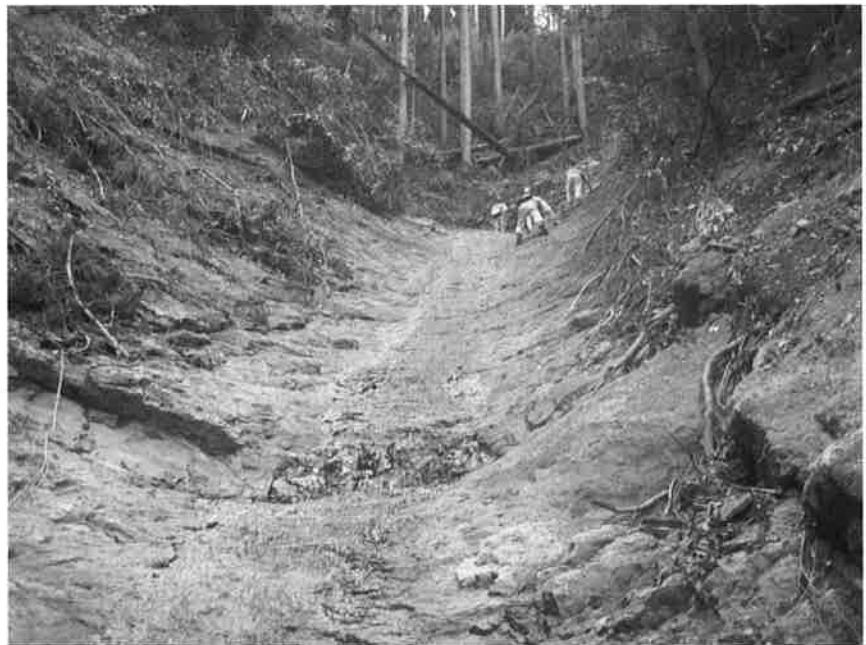
小塩沢から南西方向に分岐する焼山沢をさらに遡り、その北西方向に枝沢（図-2）がある。枝沢の溪床勾配は、 8° ～ 16° で多量の流木が溪床に残されたままになっている。さらにその上流部には過去に繰り返し土石流が発生したと思われる沢筋（平均勾配 20° ）がある。枝沢の一つから発生した土石流の源頭部を踏査した状況写真（写真-3；9月15日若井撮影）を示す。崩壊した源頭部では表土を洗い流され岩溝状になっている。沢床の洗掘による露岩の卓越地質は凝灰角礫岩である。側壁部に載った表土と樹根から視認できる表層厚さは平均2m程度と見られる。枝沢が焼山沢本沢に出合う手前で林道が横切るが、流下してきた土石流は林道出合で大きく扇状型に広がり（写真-4）、路肩を洗う形で倒木とともに本沢の方向へ急降下したと考えられる。

写真-3 土石流の源頭部となった小沢（岩溝状の流下痕）

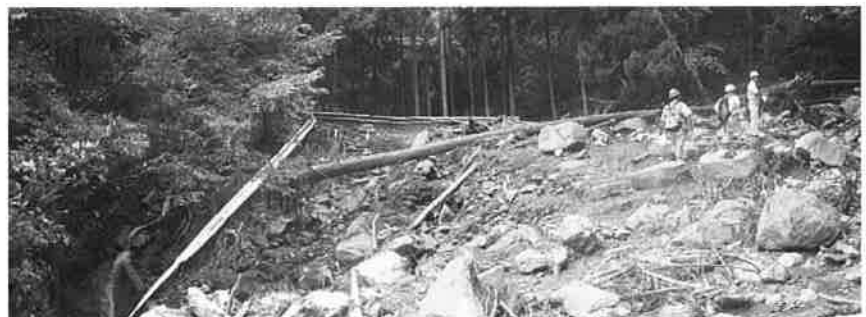
写真-4 沢の出口を林道が横切る箇所（土石流が扇状型に広がった）
